**ESTUDIO DE INSPECCIÓN E INVENTARIO DE PUENTES DE LA RED NACIONAL
DE CARRETERAS ZONA SUR**

INFORME PUENTE PAJAJÓY

17-2501A - 001.00

CARRETERA PASTO – BUESACO - MOJARRAS

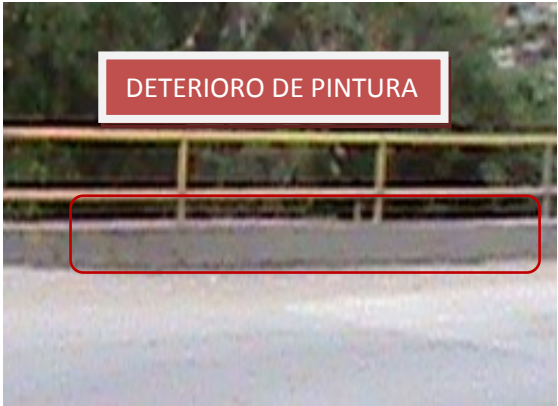
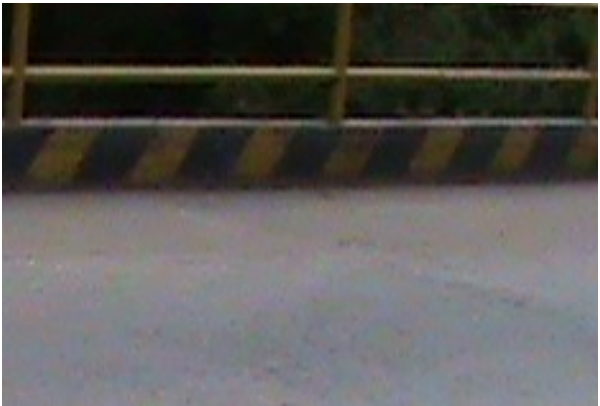
COMPONENTE: <u>Andenes, Bordillos</u>

El puente no tiene andenes, solo posee bordillos en concreto reforzado con un ancho de 0,27 m y longitud de 18,30 m en cada costado. Se evidencia el deterioro de la pintura en forma general.

CALIFICACIÓN OBTENIDA EN LA INSPECCIÓN:			1 Daño pequeño pero no es necesario reparación		
ACTIVIDADES DE REPARACIÓN Y MANTENIMIENTO					
ID	ACTIVIDAD	UN	CANTIDAD	VR/UNI	VR/ TOTAL
34	Pintura para andenes/bordillos en concreto	ml	37	17,73	656,01

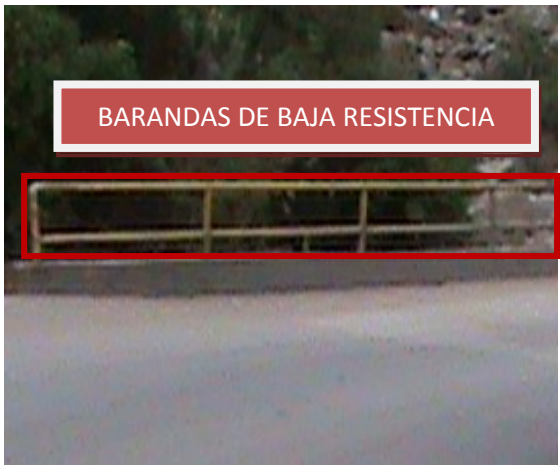
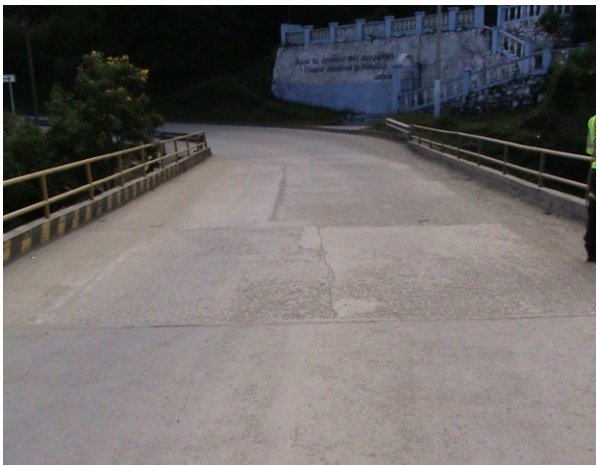
COMPONENTE: <u>Barandas tipo 50</u>

El puente presenta barandas metálicas tubulares, las cuales se encuentran con deterioro general de pintura. Las especificaciones de materiales de las barandas actuales son de muy baja resistencia para el uso al cual va ser sometida, por lo que se recomienda el cambio de éstas por barandas metálicas que cumplan con las normas de seguridad.

CALIFICACIÓN OBTENIDA EN LA INSPECCIÓN:			2 Algún daño, reparación necesaria cuando se presente la ocasión.		
ACTIVIDADES DE REPARACIÓN Y MANTENIMIENTO					
ID	ACTIVIDAD	UN	CANTIDAD	VR/UNI	VR/ TOTAL
D	Cambio de baranda de acero	MI	37	158,29	5856,73

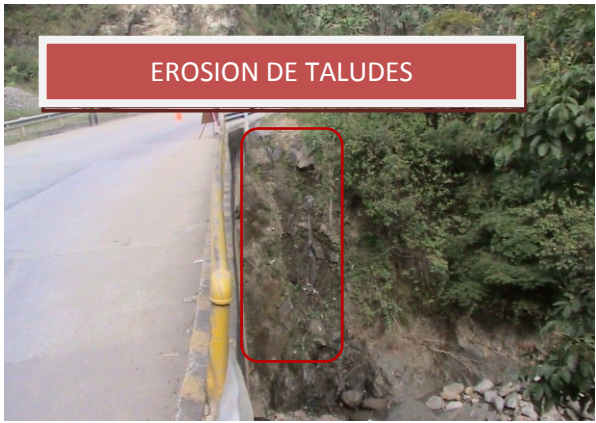
COMPONENTE: <u>Conos/Taludes</u>

Los taludes adyacentes a los accesos del puente no presentan obras de drenaje por lo que se evidencian principios de erosión en ellos. Se requiere de la construcción de disipadores de energía para el manejo de aguas de escorrentía.

CALIFICACIÓN OBTENIDA EN LA INSPECCIÓN:		2 Algún daño, reparación necesaria cuando se presente la ocasión.			
ACTIVIDADES DE REPARACIÓN Y MANTENIMIENTO					
ID	ACTIVIDAD	UN	CANTIDAD	VR/UNI	VR/ TOTAL
D	Construcción de disipadores de energía	ml	60	71,98	4318,80

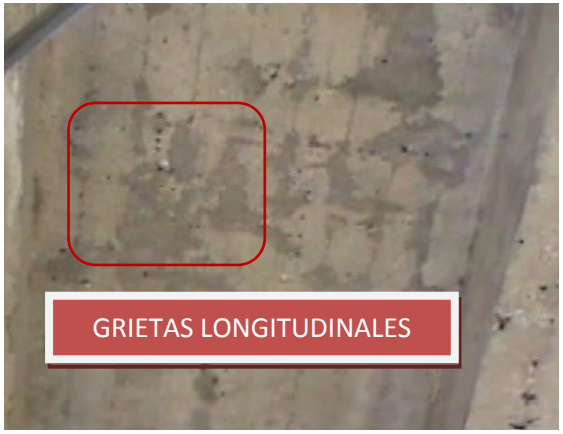
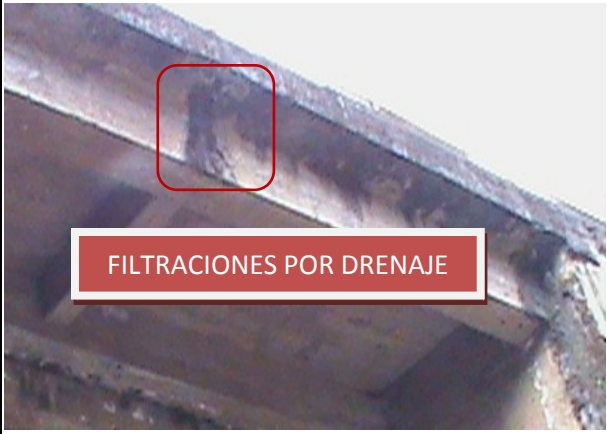
COMPONENTE: <u>Losa tipo 10 material 20</u>

La losa presenta hormigueros en la estructura, el acero está expuesto. Se presenta infiltración de aguas de escorrentía debido a que hay unas grietas longitudinales en la unión de las dos estructuras como se reflejan en la superficie del puente y los desagües de los drenes son cortos, esto causa daño en el concreto, presentando corrosión en el refuerzo. Se recomienda realizar recubrimiento con mortero.

CALIFICACIÓN OBTENIDA EN LA INSPECCIÓN:			3 Daño significativo, reparación necesaria muy pronto		
ACTIVIDADES DE REPARACIÓN Y MANTENIMIENTO					
ID	ACTIVIDAD	UN	CANTIDAD	VR/UNI	VR/ TOTAL
Z	Revoque con mortero 1:1	M2	150	22,45	3367,50
E	Reparación de drenes	Und	6	28,55	171,30
