**ESTUDIO DE INSPECCIÓN E INVENTARIO DE PUENTES DE LA RED NACIONAL
DE CARRETERAS ZONA SUR**

INFORME PUENTE JUANAMBU

17-2501A-002.00

CARRETERA PASTO – BUESACO - MOJARRAS

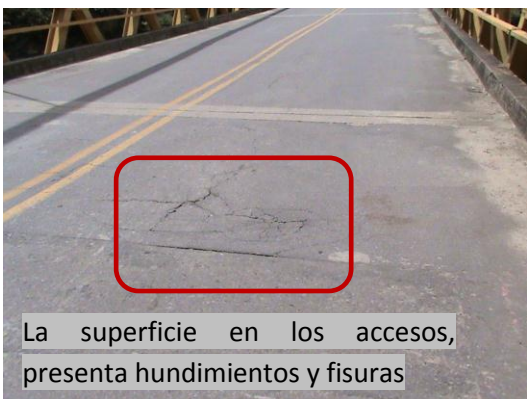
COMPONENTE: <u>Superficie del Puente tipo 10</u>

La superficie del puente existente es en pavimento asfáltico en regular estado con presencia de grietas y deterioro de la superficie en la entrada del puente.

La superficie en los accesos, presenta hundimientos y fisuras			La superficie presenta piel de cocodrilo y deterioro general		
CALIFICACIÓN OBTENIDA EN LA INSPECCIÓN:			2 Algún daño, reparación necesaria cuando se presente la ocasión		
ACTIVIDADES DE REPARACIÓN Y MANTENIMIENTO					
ID	ACTIVIDAD	UN	CANTIDAD	VR/UNI	VR/ TOTAL
D	Reparación de pavimento de asfalto	M2	50	29,35	1467,50

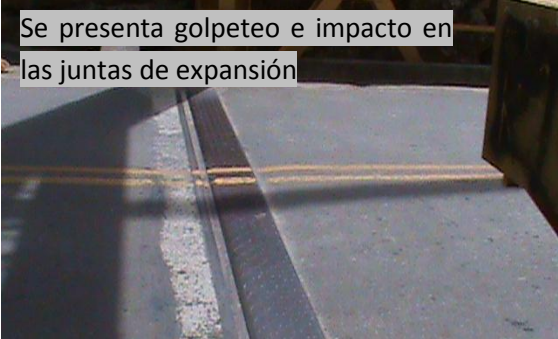
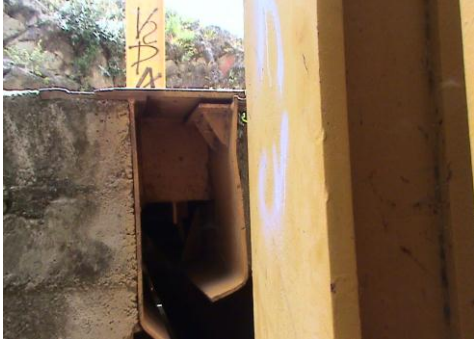
COMPONENTE: <u>Juntas de Expansión tipo 10: placas de acero</u>

Las juntas de expansión son juntas deslizantes en placas de acero. Se presenta golpeteo por impacto a la entrada y salida y vehículos en las juntas. Se requiere de inspección especial.

CALIFICACIÓN OBTENIDA EN LA INSPECCIÓN:			2 Algún daño, reparación necesaria cuando se presente la ocasión		
ACTIVIDADES DE REPARACIÓN Y MANTENIMIENTO					
ID	ACTIVIDAD	UN	CANTIDAD	VR/UNI	VR/ TOTAL

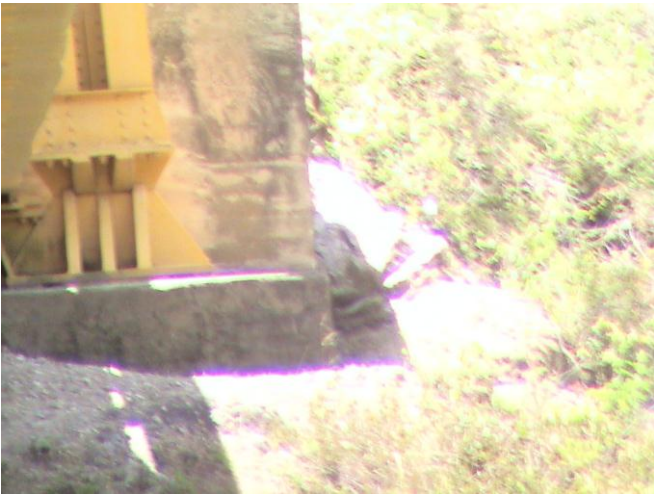
COMPONENTE: <u>Aletas material 10</u>

El puente tiene aletas en concreto reforzado integrados a los estribos en los extremos. No presentan alguna patología que evidencien daño alguno.

CALIFICACIÓN OBTENIDA EN LA INSPECCIÓN:			0 Sin daño o daño insignificante		
ACTIVIDADES DE REPARACIÓN Y MANTENIMIENTO					
ID	ACTIVIDAD	UN	CANTIDAD	VR/UNI	VR/ TOTAL

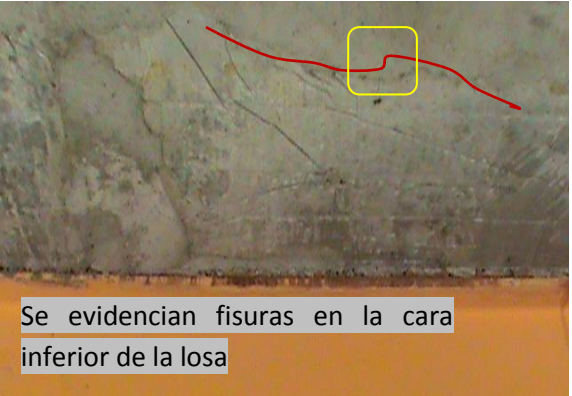
COMPONENTE: <u>Losa tipo 10 material 10</u>

La losa construida en concreto reforzado en una longitud de 131 m, ancho de 8,0 m y espesor de 0,25m. Presenta fisuras en la parte inferior de la losa, algunas ya han sido reparadas pero fueron recurrentes. Se requiere inspección especial. Se refleja deterioro de refuerzo de la losa en la entrada del puente.

<p style="text-align: center;">Se evidencian fisuras en la cara inferior de la losa</p>

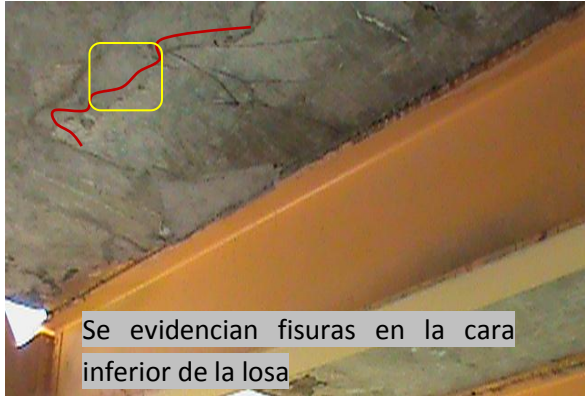
<p style="text-align: center;">Se evidencian fisuras en la cara inferior de la losa</p>		
CALIFICACIÓN OBTENIDA EN LA INSPECCIÓN:			3 Daño significativo, reparación necesaria muy pronto		
ACTIVIDADES DE REPARACIÓN Y MANTENIMIENTO					
ID	ACTIVIDAD	UN	CANTIDAD	VR/UNI	VR/ TOTAL
D	Sello de grietas con epoxy	MI	30	58,38	1751,40

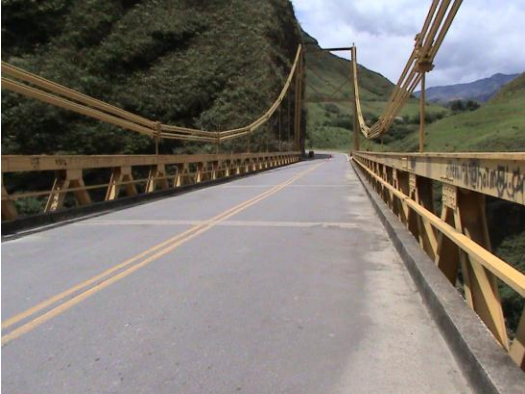
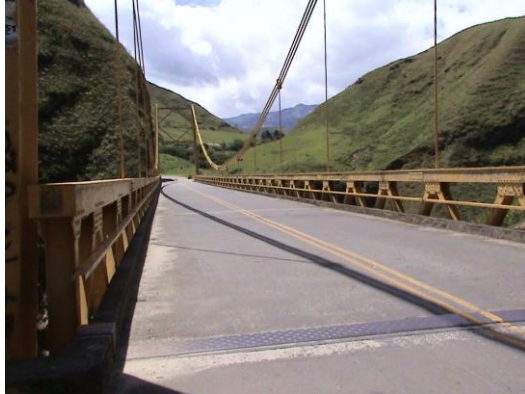
COMPONENTE: <u>Puente en general</u>

El puente en su componente general se ha calificado como 3 daño significativo, reparación necesaria muy pronto. Presenta fisuras en la parte inferior de la losa en la entrada del puente, de la misma manera se refleja en la superficie d del puente. Presenta problemas de grietas y deterioro de la superficie en la entrada; se requiere realizar la inspección especial y su respectiva reparación, verificando el estado del refuerzo en esta zona afectada.

CALIFICACIÓN OBTENIDA EN LA INSPECCIÓN:			3 Daño significativo, reparación necesaria muy pronto		
ACTIVIDADES DE REPARACIÓN Y MANTENIMIENTO					
ID	ACTIVIDAD	UN	CANTIDAD	VR/UNI	VR/ TOTAL

El puente requiere mantenimiento preventivo de pintura en bordillos y toda la estructura de acero.
