**ESTUDIO DE INSPECCIÓN E INVENTARIO DE PUENTES DE LA RED NACIONAL  
DE CARRETERAS ZONA SUR**

**INFORME PUENTE BUENOS AIRES**

**17-2501A-003.00**

**CARRETERA PASTO – BUESACO - MOJARRAS**

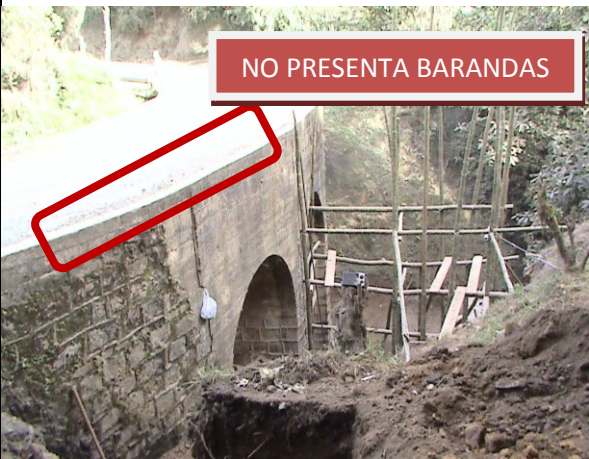
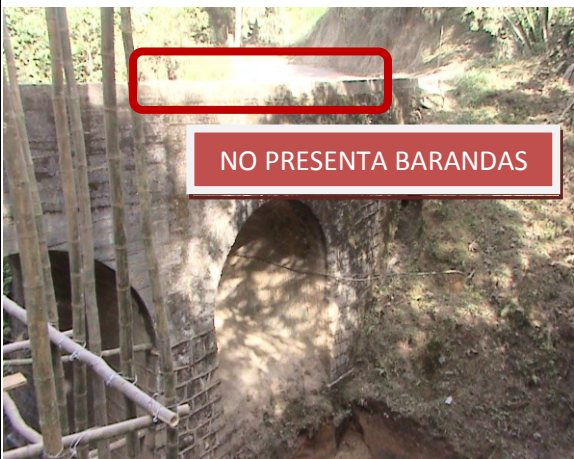
<b>COMPONENTE:</b> <u>Barandas</u>

El puente no presenta barandas ni ningún otro dispositivo de seguridad, se recomienda su construcción.

<b>CALIFICACIÓN OBTENIDA EN LA INSPECCIÓN:</b>			1 Daño pequeño pero no es necesario reparación (excepto mantenimiento menor).		
<b>ACTIVIDADES DE REPARACIÓN Y MANTENIMIENTO</b>					
ID	ACTIVIDAD	UN	CANTIDAD	VR/UNI	VR/ TOTAL
D	Baranda de acero	MI	56	158,29	8864,24

Se realizaría el tipo de reparación (D) Baranda de acero en una cantidad de 56 ml y valor unitario por metro lineal de \$ 158.289.

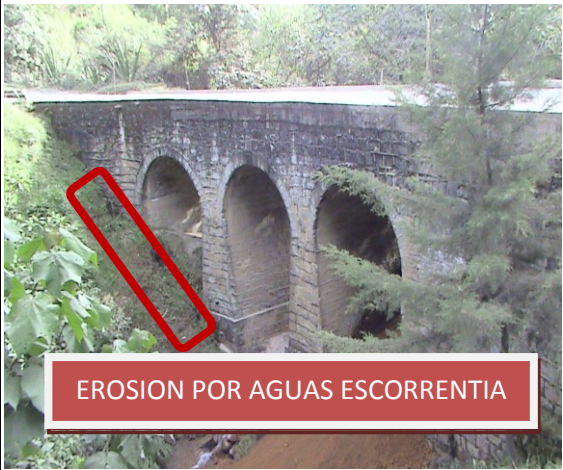
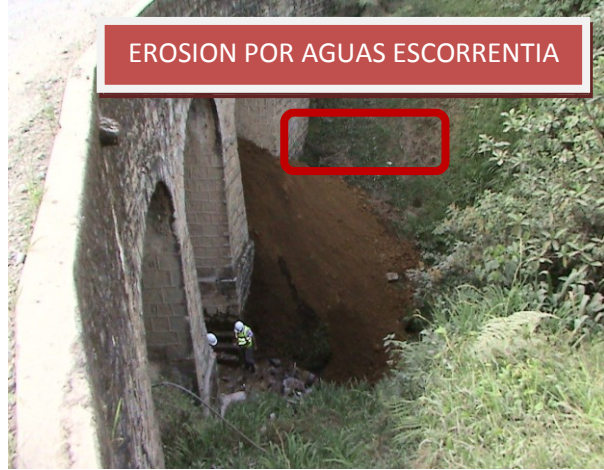
<b>COMPONENTE:</b> <u>Conos/Taludes</u>

Presenta taludes con posible exposición a erosión por aguas de escorrentía debido a la ausencia de obras de drenaje. Se requiere realizar construcción de cunetas en una cantidad de 50 metros lineales y valor unitario de \$ 71.977.

<b>CALIFICACIÓN OBTENIDA EN LA INSPECCIÓN:</b>			2. Algún daño, reparación necesaria cuando se presente la ocasión. El componente funciona como se diseño.		
<b>ACTIVIDADES DE REPARACIÓN Y MANTENIMIENTO</b>					
<b>ID</b>	<b>ACTIVIDAD</b>	<b>UN</b>	<b>CANTIDAD</b>	<b>VR/UNI</b>	<b>VR/ TOTAL</b>
D	Construcción de cunetas	MI	50	71,98	3599,00

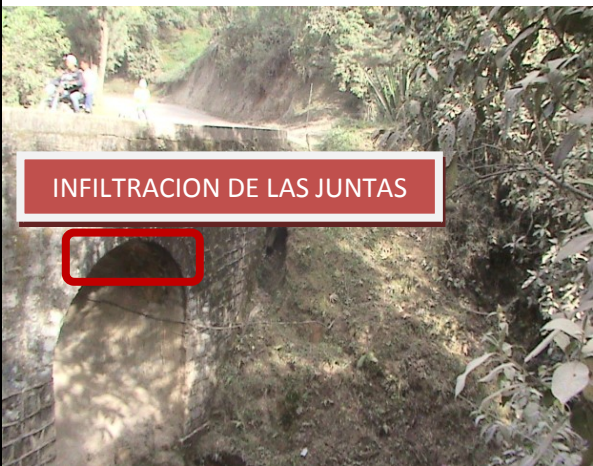
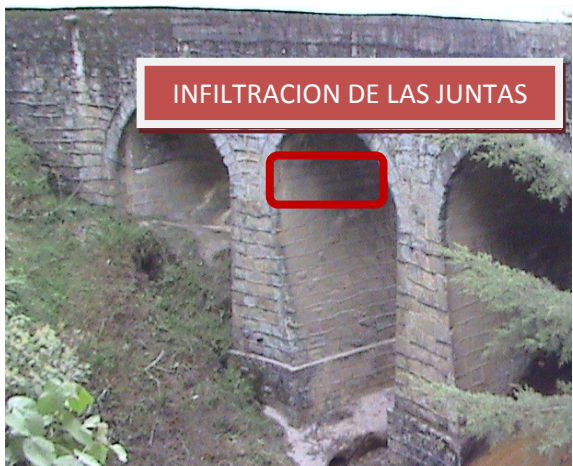
<b>COMPONENTE:</b> <u>Elementos de Arco</u>

El puente es una construcción antigua de arco en bloques de roca en el cual se está produciendo infiltración a través de las juntas entre bloques. Se recomienda revocar las juntas entre bloques con mortero 1:1 en una cantidad de 200 metros cuadrados y valor unitario de \$ 22.450.

<b>CALIFICACIÓN OBTENIDA EN LA INSPECCIÓN:</b>			2 Algún daño, reparación necesaria cuando se presente la ocasión		
<b>ACTIVIDADES DE REPARACIÓN Y MANTENIMIENTO</b>					
ID	ACTIVIDAD	UN	CANTIDAD	VR/UNI	VR/ TOTAL
Z	Revoque con mortero 1:1	M2	200	22,45	4490,00
