**ESTUDIO DE INSPECCIÓN E INVENTARIO DE PUENTES DE LA RED NACIONAL
DE CARRETERAS ZONA SUR**

INFORME PUENTE LA CALDERA

17-2501A-004.00

CARRETERA PASTO – BUESACO - MOJARRAS

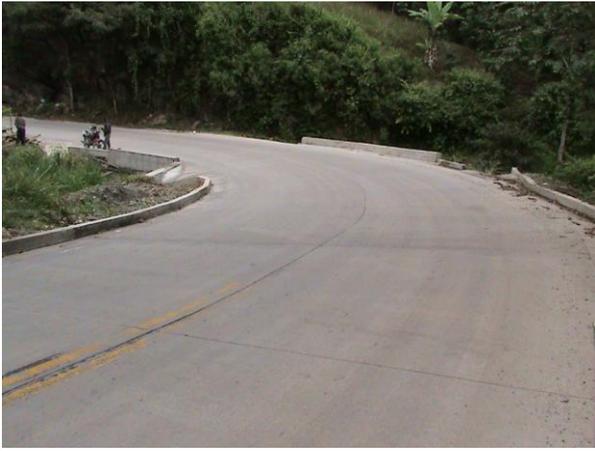
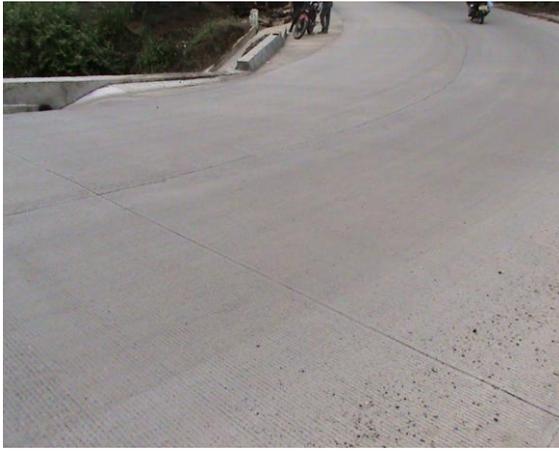
COMPONENTE: <u>Superficie del Puente tipo 20</u>

La superficie del puente existente es en concreto hidráulica que en general está en buen estado.

En el puente no existe señalización horizontal.

CALIFICACIÓN OBTENIDA EN LA INSPECCIÓN:			0 Sin daño o daño insignificante		
ACTIVIDADES DE REPARACIÓN Y MANTENIMIENTO					
ID	ACTIVIDAD	UN	CANTIDAD	VR/UNI	VR/ TOTAL

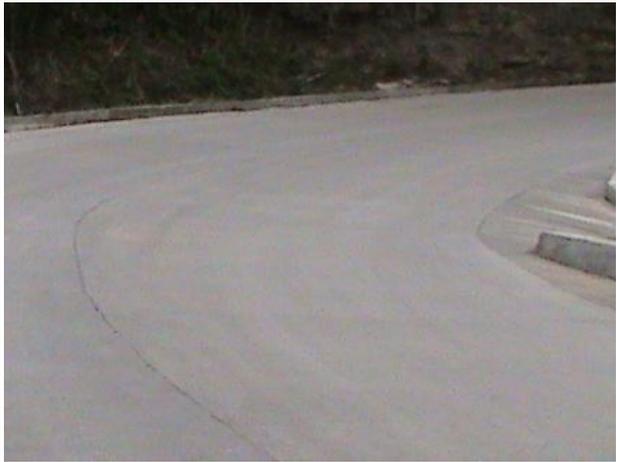
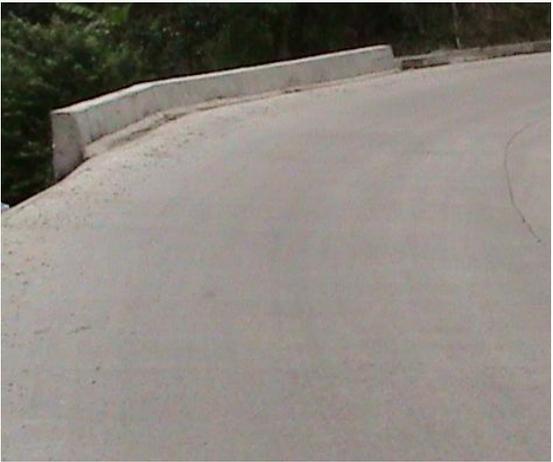
COMPONENTE: <u>Juntas de Expansión: 50 No dispositivo de junta</u>

En las juntas de expansión no se encuentra dispositivo.

CALIFICACIÓN OBTENIDA EN LA INSPECCIÓN:			0 Sin daño o daño insignificante		
ACTIVIDADES DE REPARACIÓN Y MANTENIMIENTO					
ID	ACTIVIDAD	UN	CANTIDAD	VR/UNI	VR/ TOTAL

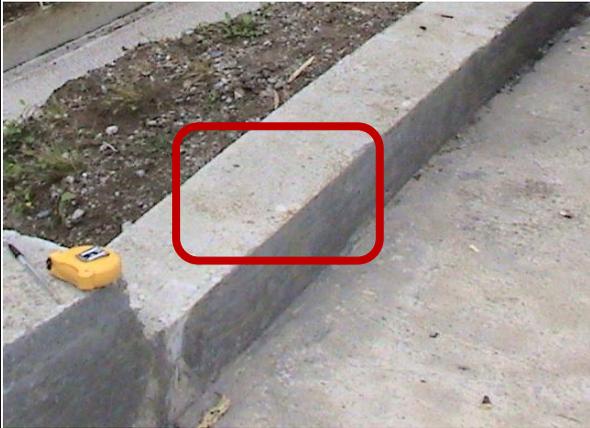
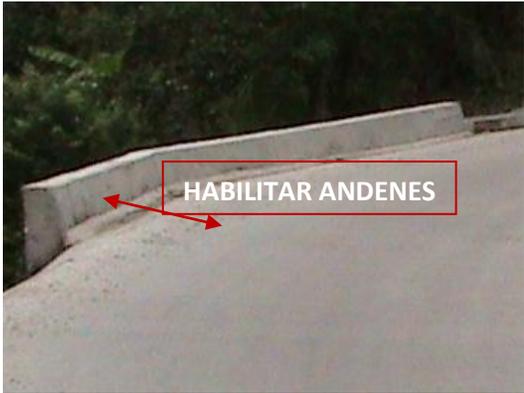
COMPONENTE: <u>Andenes, Bordillos</u>

El puente no tiene andenes, en los bordillos se evidencia la ausencia de pintura en forma general. El puente ubicado en la vereda La Caldera del municipio de la unión tiene considerable afluencia de peatones, por lo que se requiere de la construcción de andenes para habilitar el paso peatonal y así evitar posibles accidentes y futuros inconvenientes con las instituciones.

CALIFICACIÓN OBTENIDA EN LA INSPECCIÓN:			3 Daño significativo, reparación necesaria muy pronto.		
ACTIVIDADES DE REPARACIÓN Y MANTENIMIENTO					
ID	ACTIVIDAD	UN	CANTIDAD	VR/UNI	VR/ TOTAL
34	Pintura para bordillos en concreto	MI	9	17,73	159,57
Z	Andenes en concreto	M2	6	69,06	414,36

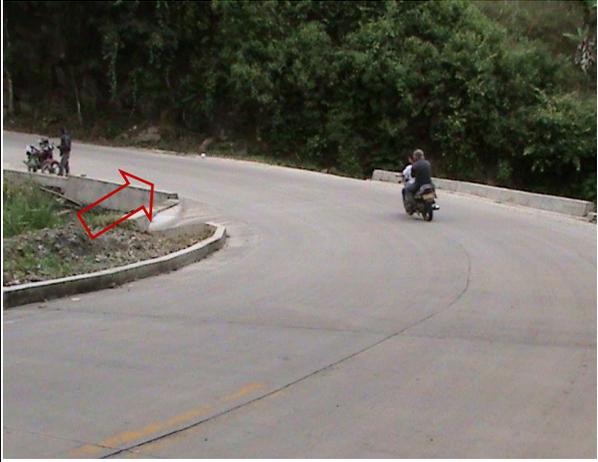
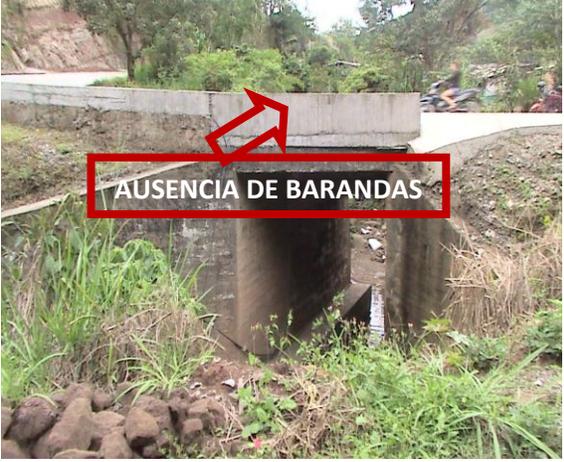
COMPONENTE: <u>Barandas</u>

El puente no presenta barandas de seguridad. Se recomienda la construcción de barandas inmediatamente, con el fin de evitar accidentes ya que este puente está ubicado en una zona de alta densidad de población.

CALIFICACIÓN OBTENIDA EN LA INSPECCIÓN:			3 Daño significativo, reparación necesaria muy pronto.		
ACTIVIDADES DE REPARACIÓN Y MANTENIMIENTO					
ID	ACTIVIDAD	UN	CANTIDAD	VR/UNI	VR/ TOTAL
D	Baranda de acero	MI	10	158,29	1582,90

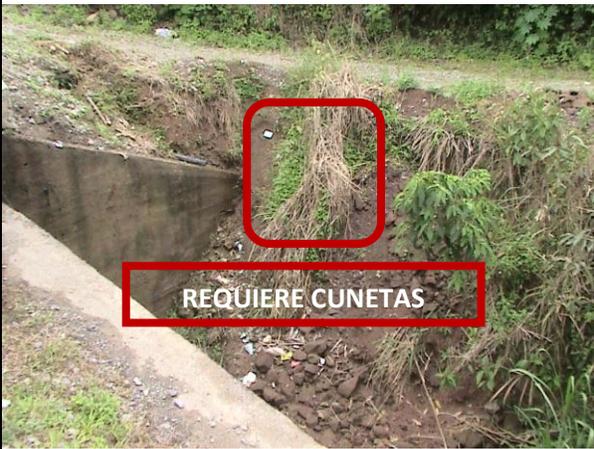
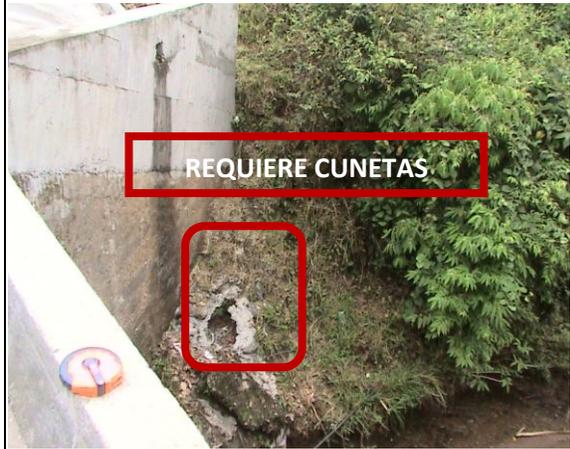
COMPONENTE: <u>Conos/Taludes</u>

Presenta un talud con posible erosión debido a falta de obras de protección, se evidencia en el lado izquierda y derecho a la salida del puente.

CALIFICACIÓN OBTENIDA EN LA INSPECCIÓN:			2 Algún daño, reparación necesaria cuando se presente la ocasión		
ACTIVIDADES DE REPARACIÓN Y MANTENIMIENTO					
ID	ACTIVIDAD	UN	CANTIDAD	VR/UNI	VR/ TOTAL
D	Construcción de cunetas	ml	30	71,98	2159,40

- En los taludes se requiere manejo del agua de escorrentía y obras de protección ya que, se presentan erosión por la infiltración de agua en los taludes.

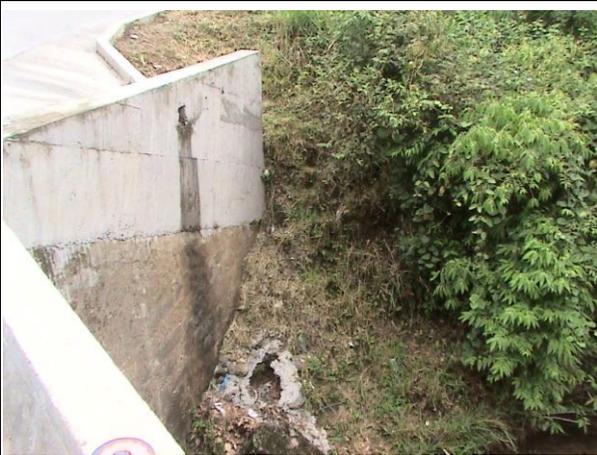
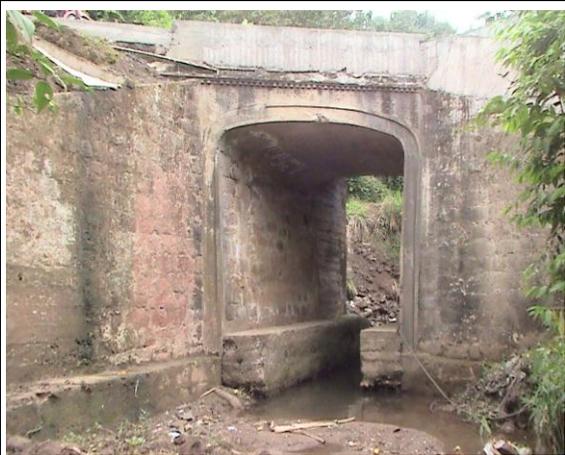
COMPONENTE: <u>Aletas</u>

El puente presenta aletas en los extremos integradas a los estribos, tiene una altura media de 5,0 m y no evidencian alguna patología que implique daño alguno.

CALIFICACIÓN OBTENIDA EN LA INSPECCIÓN:			0 Sin daño o daño insignificante		
ACTIVIDADES DE REPARACIÓN Y MANTENIMIENTO					
ID	ACTIVIDAD	UN	CANTIDAD	VR/UNI	VR/ TOTAL

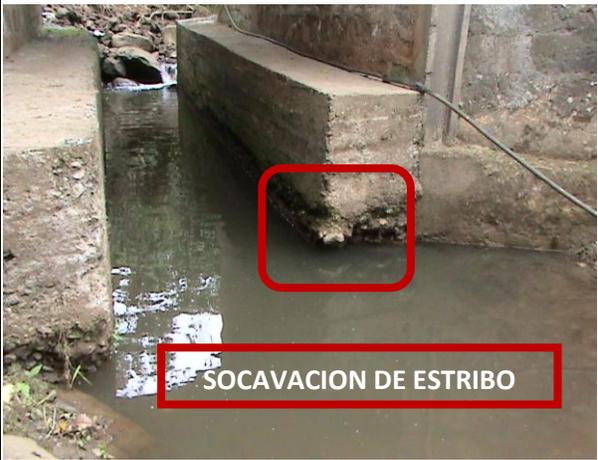
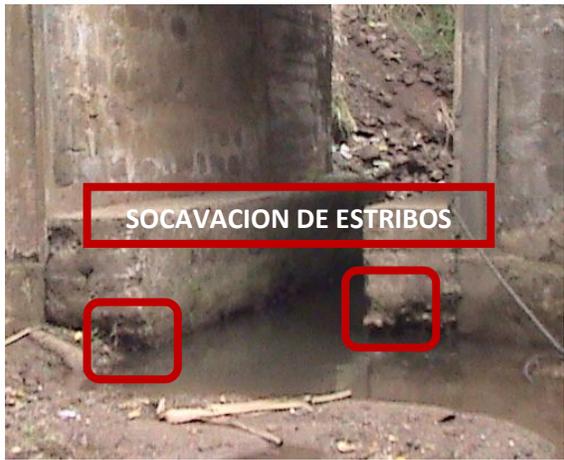
COMPONENTE: <u>Estribos tipo 10 material 21</u>

Los estribos tienen una altura de 3,00 m, se encuentran en regular estado. Se presenta socavación en el estribo de salida y entrada, no presenta fisuras ni grietas, pero se recomienda realizar una protección en concreto con el fin de evitar que la socavación progrese.

Como se puede evidenciar se requiere la intervención necesaria inmediatamente, ya que hay tendencia de desestabilizar la base del estribo y por ende la estructura.

CALIFICACIÓN OBTENIDA EN LA INSPECCIÓN:			4 Daño grave, reparación necesaria inmediatamente		
ACTIVIDADES DE REPARACIÓN Y MANTENIMIENTO					
ID	ACTIVIDAD	UN	CANTIDAD	VR/UNI	VR/ TOTAL
Z	Concreto ciclópeo para protección	M3	10	342,59	3425,90

- Presenta problemas de socavación en las base de los estribos, lo cual puede desestabilizar la estructura de todo el puente.
- El puente se encuentra en una zona de afluencia peatonal y no posee andenes ni barandas, por lo que se recomienda su construcción muy pronto para evitar posibles accidentes

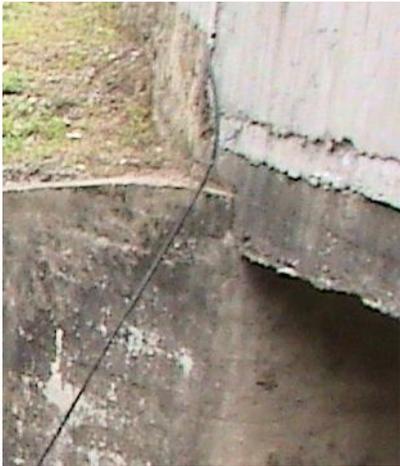
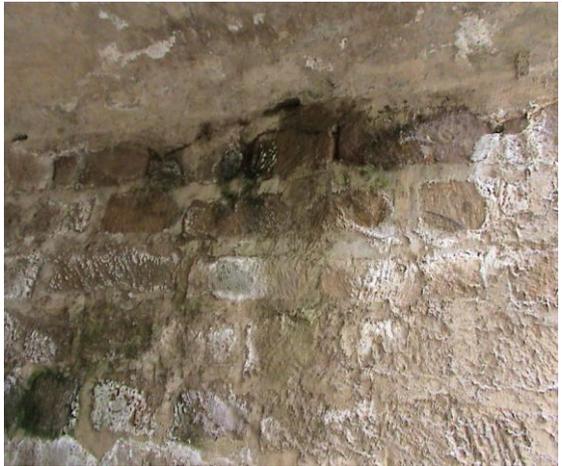
COMPONENTE: <u>Apoyos tipo 10</u>

El apoyo encontrado entre los estribos y las vigas del puente es de tipo de junta constructiva, sin ningún dispositivo de apoyo.

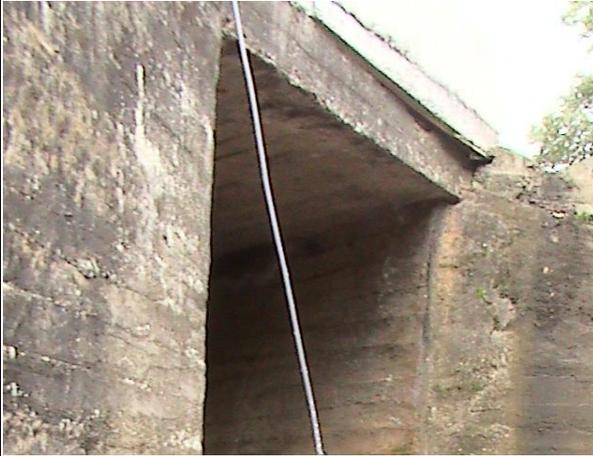
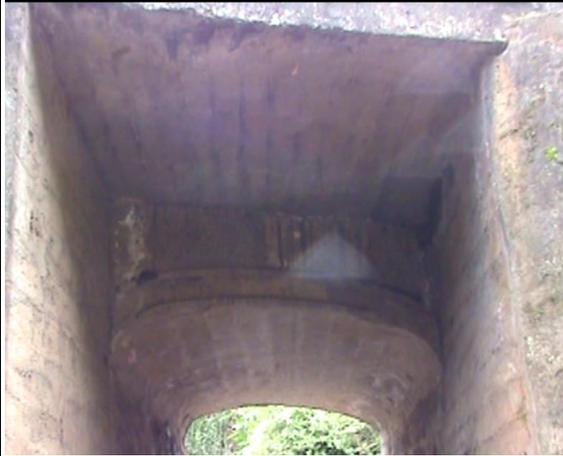
COMPONENTE: <i>Losa tipo 10 material 20</i>

La sección secundaria corresponde a una ampliación del puente en placa la cual presenta pequeñas humedades, y en la estructura principal de arco la losa no presenta patologías o daño evidente.

CALIFICACIÓN OBTENIDA EN LA INSPECCIÓN:			0 Sin daño o daño insignificante		
ACTIVIDADES DE REPARACIÓN Y MANTENIMIENTO					
ID	ACTIVIDAD	UN	CANTIDAD	VR/UNI	VR/ TOTAL

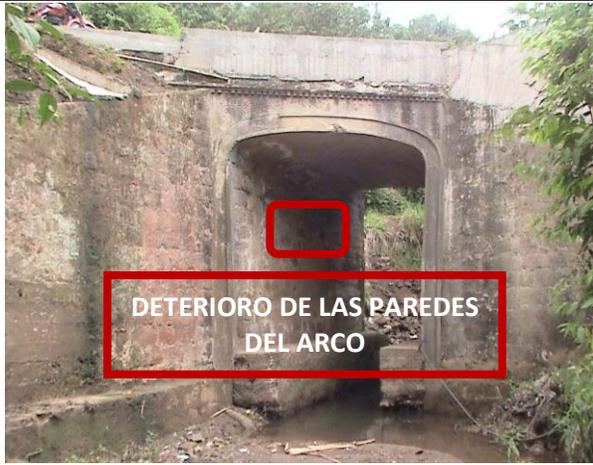
COMPONENTE: <i>Elementos de Arco</i>

La estructura tipo principal correspondiente a una construcción antigua de arco en concreto ciclópeo, el cual presenta humedades e infiltraciones.

<p style="text-align: center;">DETERIORO DE LAS PAREDES DEL ARCO</p>

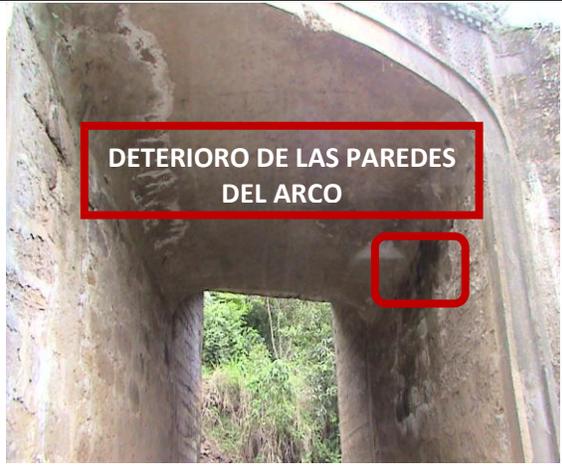
<p style="text-align: center;">DETERIORO DE LAS PAREDES DEL ARCO</p>		
CALIFICACIÓN OBTENIDA EN LA INSPECCIÓN:			2 Algún daño, reparación necesaria cuando se presente la ocasión		
ACTIVIDADES DE REPARACIÓN Y MANTENIMIENTO					
ID	ACTIVIDAD	UN	CANTIDAD	VR/UNI	VR/ TOTAL
Z	Revoque con mortero 1:1	M2	40	22,45	898,00

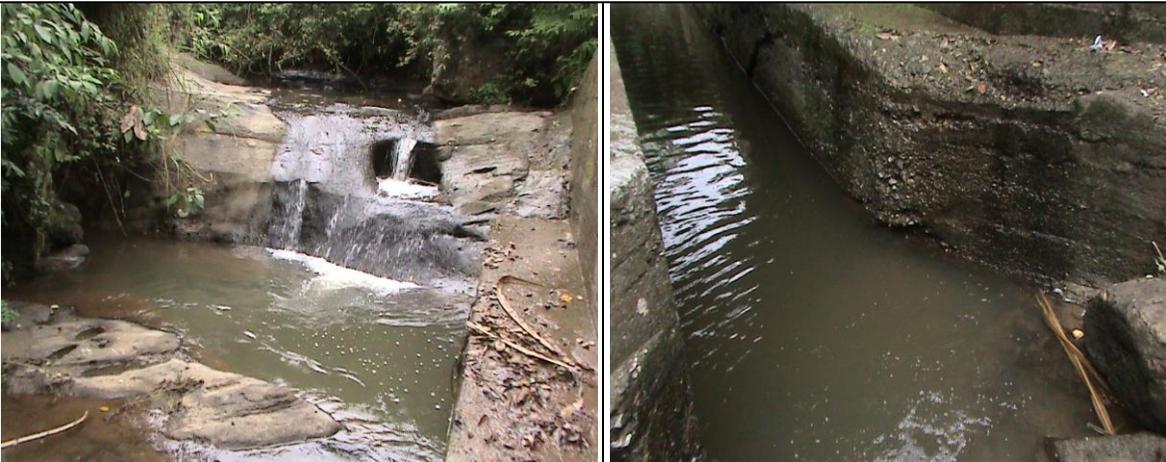
COMPONENTE: <u>Cauce</u>

El Puente cruza un rio el cual se puede observar en las imágenes. El cauce ha provocado socavación en el estribo de entrada y salida, y la reparación requerida se describe en el componente de estribos.

CALIFICACIÓN OBTENIDA EN LA INSPECCIÓN:			0 Sin daño o daño insignificante		
ACTIVIDADES DE REPARACIÓN Y MANTENIMIENTO					
ID	ACTIVIDAD	UN	CANTIDAD	VR/UNI	VR/ TOTAL

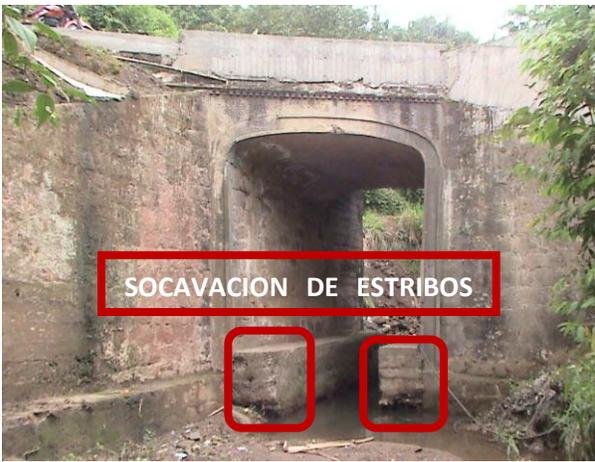
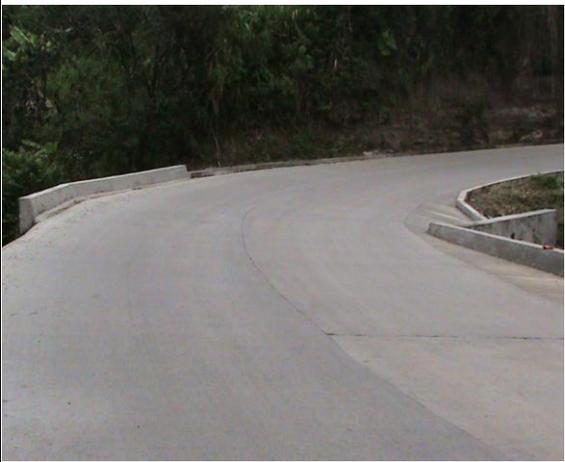
COMPONENTE: <i>Puente en general</i>

El puente en su componente general se ha calificado como 4 daño grave, reparación necesaria inmediatamente, pues presenta problemas de socavación en las base de los estribos, lo cual puede desestabilizar la estructura de todo el puente.

El puente se encuentra en una zona de afluencia peatonal y no posee andenes ni barandas, por lo que se recomienda su construcción muy pronto para evitar posibles accidentes.

En los taludes se evidencia principios de erosión, por lo que se requiere construir obras de drenaje así como también mantenimiento rutinario a toda la estructura del puente.

CALIFICACIÓN OBTENIDA EN LA INSPECCIÓN:			4 Daño grave, reparación necesaria inmediatamente.		
ACTIVIDADES DE REPARACIÓN Y MANTENIMIENTO					
ID	ACTIVIDAD	UN	CANTIDAD	VR/UNI	VR/ TOTAL
