**ESTUDIO DE INSPECCIÓN E INVENTARIO DE PUENTES DE LA RED NACIONAL
DE CARRETERAS ZONA SUR**

INFORME PUENTE RIO MAYO

17-2501A-005.00

CARRETERA PASTO – BUESACO - MOJARRAS

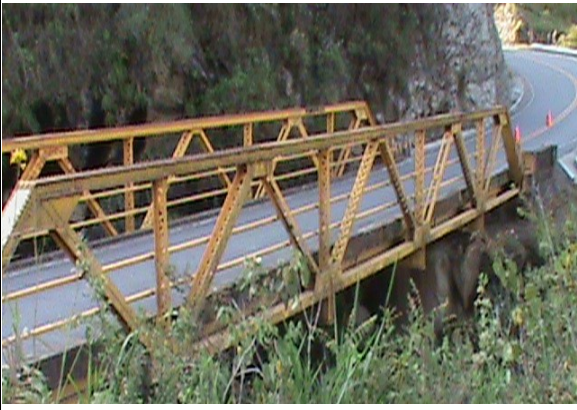
Figura 1 IMAGEN INVIAS		Figura 2 IMAGEN GENERAL PUENTE

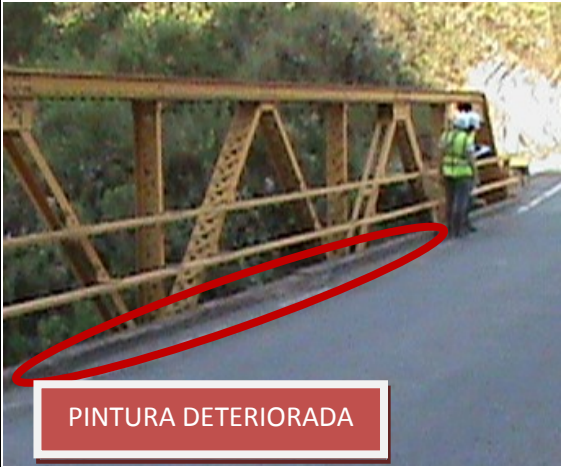
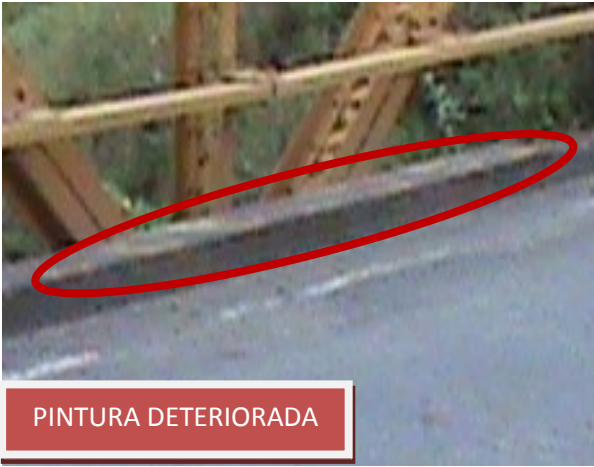
COMPONENTE: <u>Andenes, Bordillos</u>

El puente no tiene andenes, presenta bordillos en concreto reforzado integrados a la placa, en los cuales se evidencia el deterioro de la pintura en forma general.

PINTURA DETERIORADA			PINTURA DETERIORADA		
CALIFICACIÓN OBTENIDA EN LA INSPECCIÓN:			0 sin daño o daño insignificante		
ACTIVIDADES DE REPARACIÓN Y MANTENIMIENTO					
ID	ACTIVIDAD	UN	CANTIDAD	VR/UNI	VR/ TOTAL
34	Pintura	m	27	17,73	478,74

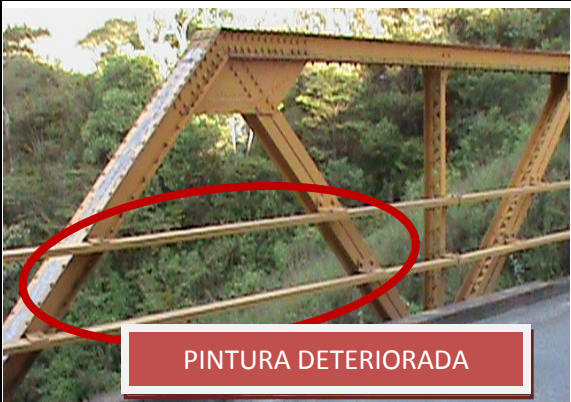
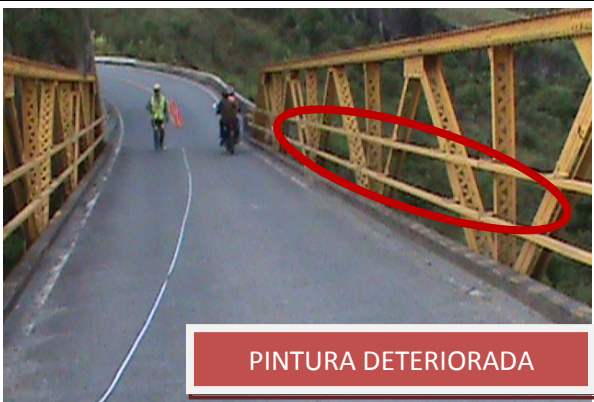
COMPONENTE: <u>Barandas tipo 60</u>

Las barandas hacen parte integral de la estructura metálica del puente y no revisten mayores daños, excepto deterioro leve de pintura.

PINTURA DETERIORADA			PINTURA DETERIORADA		
CALIFICACIÓN OBTENIDA EN LA INSPECCIÓN:			0 Sin daño o daño insignificante		
ACTIVIDADES DE REPARACIÓN Y MANTENIMIENTO					
ID	ACTIVIDAD	UN	CANTIDAD	VR/UNI	VR/ TOTAL
40	Pintura de acero (baranda)	m	27,00	72,99	1.970,86

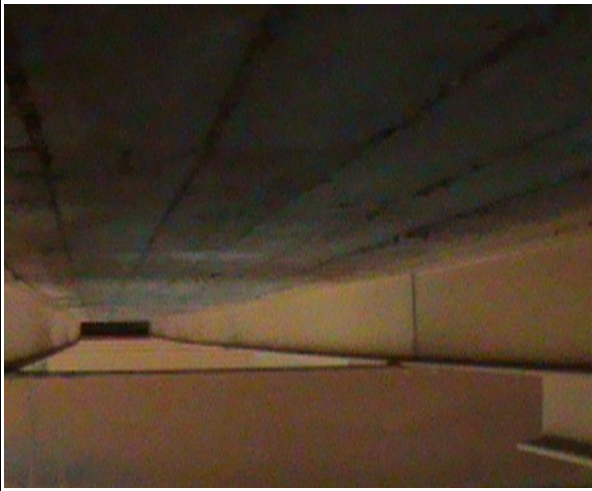
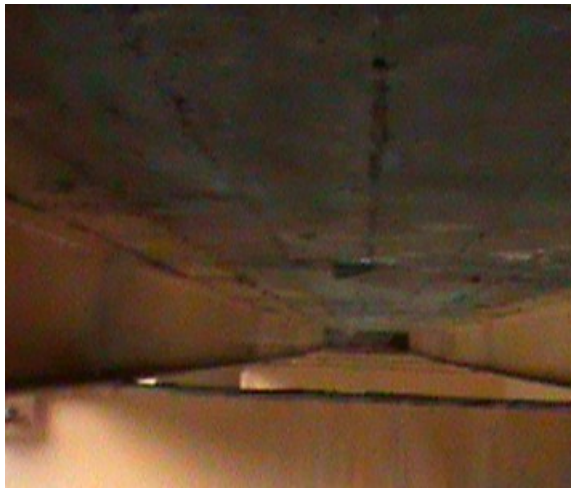
COMPONENTE: <u>Losa tipo 10 material 20</u>

La losa construida en concreto reforzado en una luz de 26,40 m, acho de 5,0 m y espesor de 0,20 m, no presenta fisuras u otra patología que evidencia algún tipo de daño en su estructura.

CALIFICACIÓN OBTENIDA EN LA INSPECCIÓN:			0 Sin daño o daño insignificante		
ACTIVIDADES DE REPARACIÓN Y MANTENIMIENTO					
ID	ACTIVIDAD	UN	CANTIDAD	VR/UNI	VR/ TOTAL
