**ESTUDIO DE INSPECCIÓN E INVENTARIO DE PUENTES DE LA RED NACIONAL  
DE CARRETERAS ZONA SUR**

**INFORME PUENTE LA RINCONADA**

**17-2501A-006.00**

**CARRETERA PASTO – BUESACO - MOJARRAS**

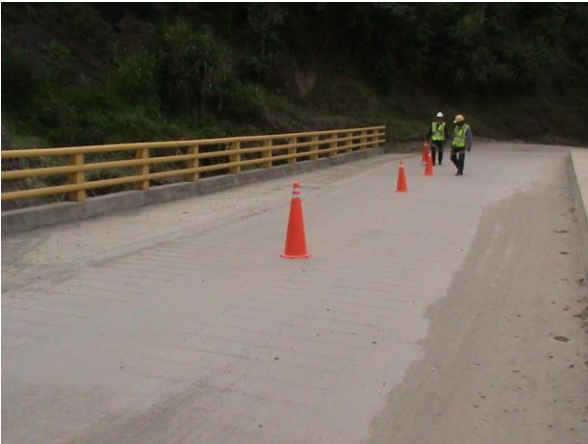
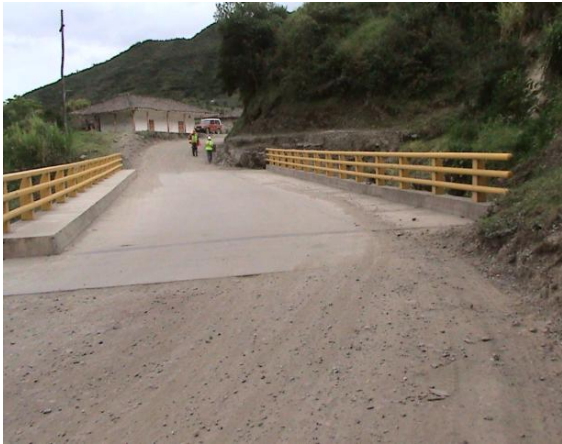
<b>COMPONENTE:</b> <u>Superficie del Puente tipo 20</u>

La superficie del puente existente es en concreto hidráulico en buen estado. Los accesos son en afirmado en regular estado. Se recomienda adicionar sello asfáltico en una carpeta de espesor mínimo

En el puente no existe señalización horizontal.

<b>CALIFICACIÓN OBTENIDA EN LA INSPECCIÓN:</b>			1 Daño pequeño pero no es necesario reparación (excepto mantenimiento menor)		
<b>ACTIVIDADES DE REPARACIÓN Y MANTENIMIENTO</b>					
<b>ID</b>	<b>ACTIVIDAD</b>	<b>UN</b>	<b>CANTIDAD</b>	<b>VR/UNI</b>	<b>VR/ TOTAL</b>
C	Tratamiento superficial (sello)	M2	190	16,81	3193,90

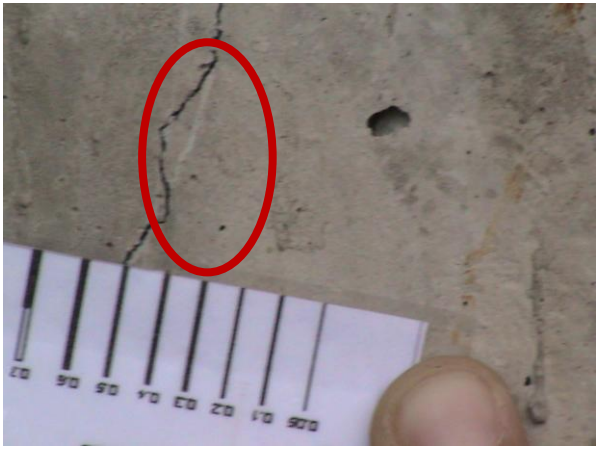
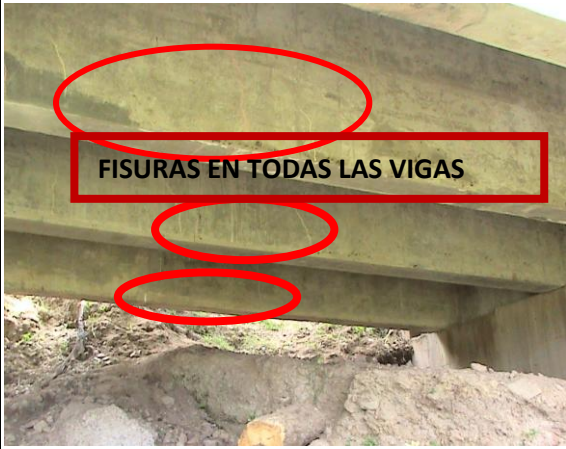
<b>COMPONENTE:</b> <u>Vigas tipo14 material 20</u>

El puente posee cuatro vigas reforzadas de sección rectangular de 1,77 m de alto por 0,37 m de ancho, las cuales presentan fisuras de cortante en forma “S” ubicadas a lo largo y con menor separación entre ellas en la proximidad de los apoyos, lo cual indica insuficiencia en la capacidad a cortante y a flexión de las vigas del puente. Se requiere inspección especial para determinar posible reforzamiento exterior de la estructura

<b>CALIFICACIÓN OBTENIDA EN LA INSPECCIÓN:</b>			4 Daño grave, reparación necesaria inmediatamente		
<b>ACTIVIDADES DE REPARACIÓN Y MANTENIMIENTO</b>					
ID	ACTIVIDAD	UN	CANTIDAD	VR/UNI	VR/ TOTAL
Z	Estudio/diseño reforzamiento	Gl	1	40.000	40.000

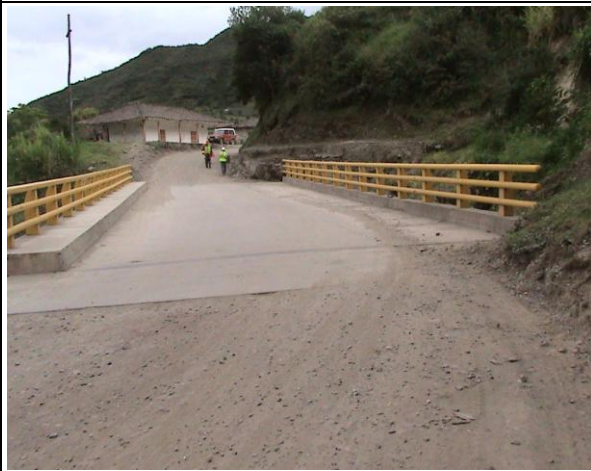
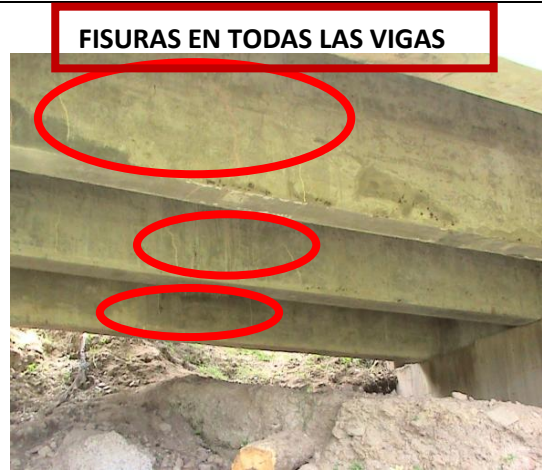
**COMPONENTE:** Puente en general

El puente en su componente general se ha calificado como 4 daño grave, reparación necesaria inmediatamente.

Tiene cuatro vigas reforzadas de sección rectangular, las cuales presentan fisuras de cortante en forma “s” ubicadas cerca de los apoyos, lo cual indica esfuerzos muy altos en el refuerzo de flexión y a cortante e insuficiencia en la capacidad de la estructura.

Se requiere la inspección especial de un geólogo, debido a que se sospecha que la ubicación del puente se encuentra en una falla geológica.

4 Daño grave, reparación necesaria inmediatamente

El puente requiere mantenimiento de pintura en bordillos, la pintura contribuye como señalización del puente y de la vía, ayuda a la protección del concreto de estos elementos.

La superficie requiere una capa asfáltica como protección.

Se determina que el año de la próxima inspección se debe realizar en un año.
