**ESTUDIO DE INSPECCIÓN E INVENTARIO DE PUENTES DE LA RED NACIONAL  
DE CARRETERAS ZONA SUR**

**INFORME PUENTE ALFONSO LÓPEZ**

**17-2501B-001.00**

**CARRETERA: CEBADAL – SANDONÁ - PASTO**

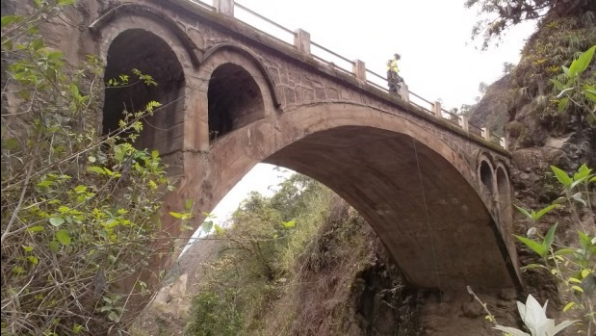
La superestructura es de tipo arco inferior de tipo cerrado, soportada sobre talud rocoso, se evidencia manchas, eflorescencias, y humedad, en el concreto; se recomienda realizar la reparación del concreto en la zona afectada, en un área de 2,0 m<sup>2</sup>

S evidencia manchas y eflorescencia en la cara inferior del arco		
<b>CALIFICACIÓN OBTENIDA EN LA INSPECCIÓN:</b>			2 Algún daño, reparación necesaria cuando se presente la ocasión.		
<b>ACTIVIDADES DE REPARACIÓN Y MANTENIMIENTO</b>					
ID	ACTIVIDAD	UN	CANTIDAD	VR/UNI	VR/ TOTAL
Z	Reparación del concreto	M2	2,0	82,51	165,03

- Los valores de unitarios y total de las actividades de reparación están en miles de pesos.
- se recomienda realizar la reparación del concreto en la zona afectada, en la cara inferior del arco, debido a que se presentan manchas y eflorescencia por infiltración.
