**ESTUDIO DE INSPECCIÓN E INVENTARIO DE PUENTES DE LA RED NACIONAL  
DE CARRETERAS ZONA SUR**

**INFORME PUENTE EL HIGUERONES**

**17-2502-002.00**

**CARRERTA PASTO - MOJARRAS**

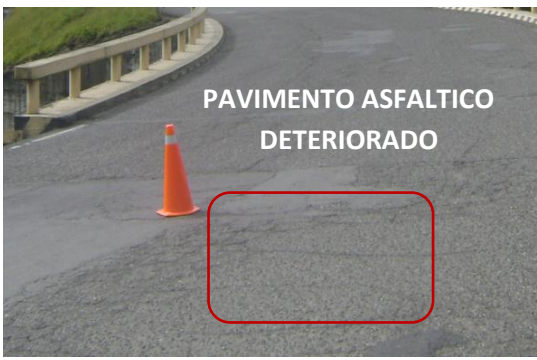
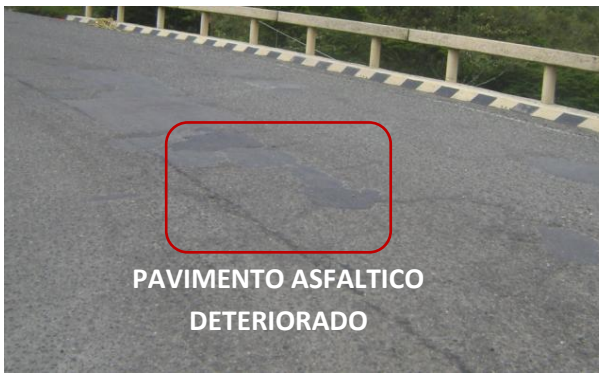
<b>COMPONENTE:</b> <u>Superficie del Puente tipo 10</u>

La superficie del puente existente es una carpeta asfáltica, en regular estado con fisuras y grietas longitudinales y transversales, de manera que debe ser reparada la carpeta asfáltica en accesos y en la superficie del puente como tal.

<b>CALIFICACIÓN OBTENIDA EN LA INSPECCIÓN:</b>			2 Algún daño, reparación necesaria cuando se presente la ocasión		
<b>ACTIVIDADES DE REPARACIÓN Y MANTENIMIENTO</b>					
<b>ID</b>	<b>ACTIVIDAD</b>	<b>UN</b>	<b>CANTIDAD</b>	<b>VR/UNI</b>	<b>VR/ TOTAL</b>
D	Reparación de pavimento de asfalto	m <sup>2</sup>	335	53,93	18079,95
27	Reparación de demarcación	m	46	13,39	615,94

- La superficie del puente presenta fisuras y grietas por descomposición de la carpeta asfáltica se requieren tratarlas.
- En las juntas de expansión hay infiltración a los apoyos, se requiere cambio de la junta.

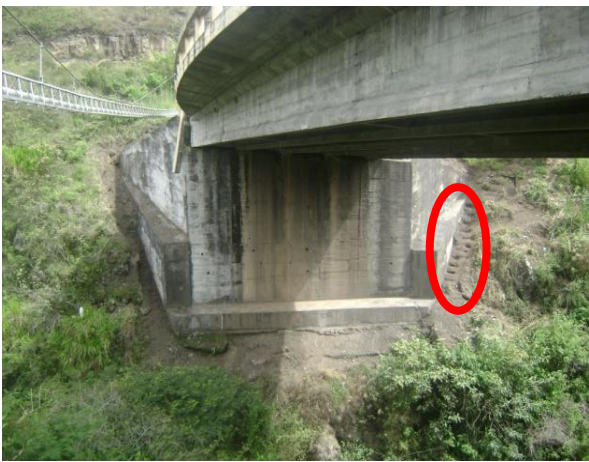
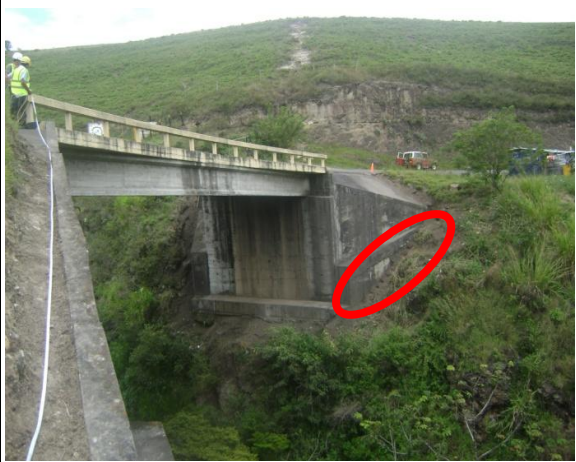
<b>COMPONENTE:</b> <u>Conos/Taludes</u>

Los taludes están en general bien conformados, pero se presenta erosión en talud del estribo de oeste por falta de obras de drenaje.

<b>CALIFICACIÓN OBTENIDA EN LA INSPECCIÓN:</b>			2 Algún daño, reparación necesaria cuando se presente la ocasión		
<b>ACTIVIDADES DE REPARACIÓN Y MANTENIMIENTO</b>					
<b>ID</b>	<b>ACTIVIDAD</b>	<b>UN</b>	<b>CANTIDAD</b>	<b>VR/UNI</b>	<b>VR/ TOTAL</b>
D	Construcción de cunetas	m	50	71,98	3599,00

- En los conos/taludes se evidencia un avance progresivo de erosión en la cimentación del estribo, se requiere construir disipadores de energía.
- Los valores unitarios y total de las actividades de reparación se encuentran en miles de pesos.

Se debe tratar la erosión que se presenta en el estribo de entrada, y el cambio de las juntas de expansión.
