**ESTUDIO DE INSPECCIÓN E INVENTARIO DE PUENTES DE LA RED NACIONAL
DE CARRETERAS ZONA SUR**

INFORME PUENTE LOS CORRALES

17-2502-003.00

CARRETERA PASTO – MOJARRAS

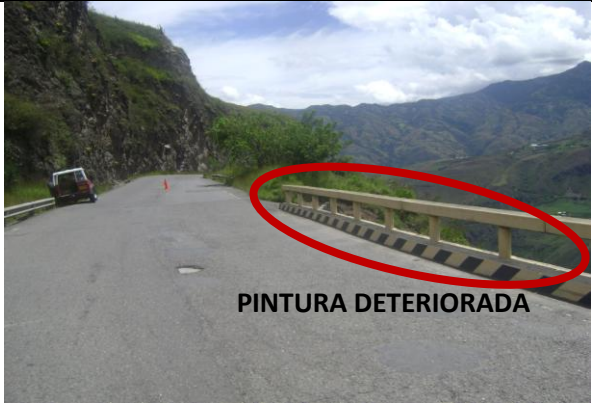
COMPONENTE: <u>Andenes, Bordillos</u>

El puente no tiene andenes, los bordillos son en concreto con una longitud de 21,90 m de cada lado, con un ancho de 0,45m, y de altura de 0,22 m, se evidencia el comienzo de deterioro de la pintura en forma general, se requiere limpieza.

CALIFICACIÓN OBTENIDA EN LA INSPECCIÓN:			1 daño pequeño pero no es necesario reparación		
ACTIVIDADES DE REPARACIÓN Y MANTENIMIENTO					
ID	ACTIVIDAD	UN	CANTIDAD	VR/UNI	VR/ TOTAL
34	Pintura andenes/bordillos en concreto	ml	44	17,73	780,12

- Los bordillos y las barandas se encuentran con pintura deteriorada, se recomienda pintarlas ya que sirven como señalización de la vía y del puente.
- Se requiere revisar y corregir superficie para apoyo suplementario adosado al estribo.

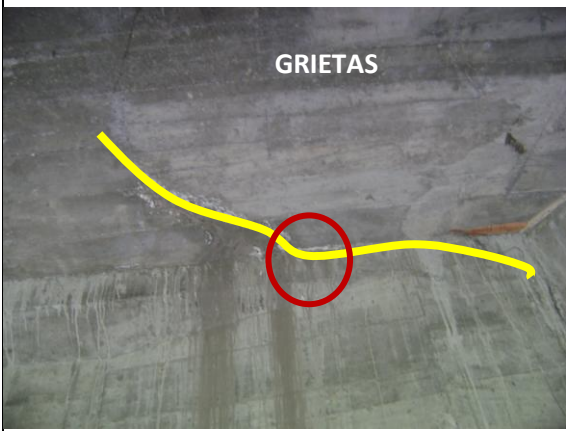
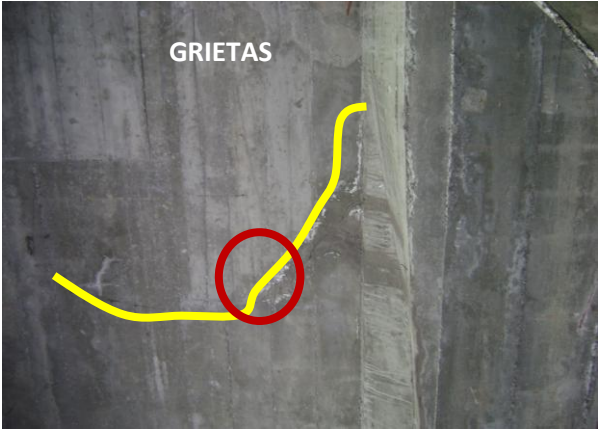
COMPONENTE: <u>Losa tipo 10 material 20</u>					
GRIETAS			GRIETAS

La losa construida en concreto reforzado tiene una longitud de 21,90, un ancho de 9,10 y un espesor de 0,21 m. se encuentran fisuras menores de 0,6 mm en la entrada y salida

Los drenajes de la losa no tienen codos para desviación del agua, por tanto el agua se filtra en la losa pasando a los estribos.

CALIFICACIÓN OBTENIDA EN LA INSPECCIÓN:			2 Algún daño, reparación necesaria cuando se presente la ocasión.		
ACTIVIDADES DE REPARACIÓN Y MANTENIMIENTO					
ID	ACTIVIDAD	UN	CANTIDAD	VR/UNI	VR/ TOTAL
D	Inyección de grietas con epoxy	MI	10	58,38	583,80

- En la losa se encuentra fisuras en la entrada y salida de la losa menores de 0,6 mm.
- En términos generales el puente se encuentra en buen estado requiere realizar mantenimiento rutinario.
