**ESTUDIO DE INSPECCIÓN E INVENTARIO DE PUENTES DE LA RED NACIONAL
DE CARRETERAS ZONA SUR**

INFORME PUENTE AGUADA N°1

17-2502-004.00

CARRETERA PASTO – MOJARRAS

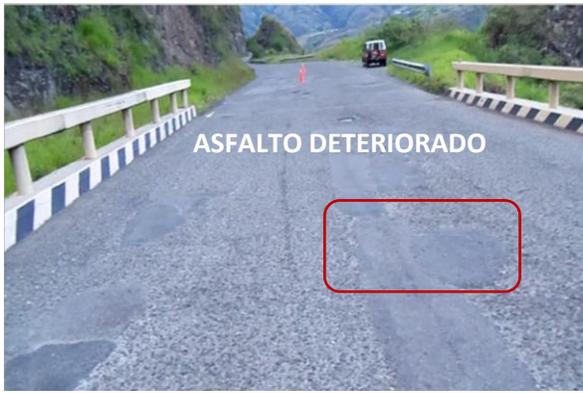
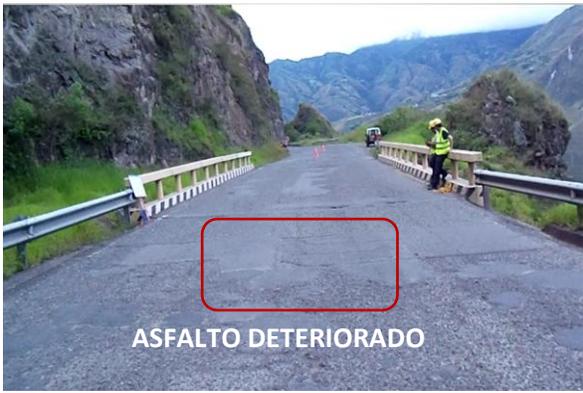
COMPONENTE: <u>Superficie del Puente tipo 10</u>

La superficie del puente existente es una carpeta asfáltica, el cual se encuentra deteriorado con presencia de grietas longitudinales en el asfalto y huecos.

En el puente no existe señalización vertical ni horizontal.

CALIFICACIÓN OBTENIDA EN LA INSPECCIÓN:			2 Algún daño, reparación necesaria cuando se presente la ocasión.		
ACTIVIDADES DE REPARACIÓN Y MANTENIMIENTO					
ID	ACTIVIDAD	UN	CANTIDAD	VR/UNI	VR/ TOTAL
A	Cambio del pavimento asfáltico	m ²	282	56,23	15856,86
27	Reparación de demarcación	ml	40	13,39	535,60

- El puente en su componente general ha calificado como 2 Algún daño, reparación necesaria cuando se presente la ocasión.
- Se hace en este caso necesario llevar a cabo actividades de reparación de la superficie, ya que se encuentra deteriorada.

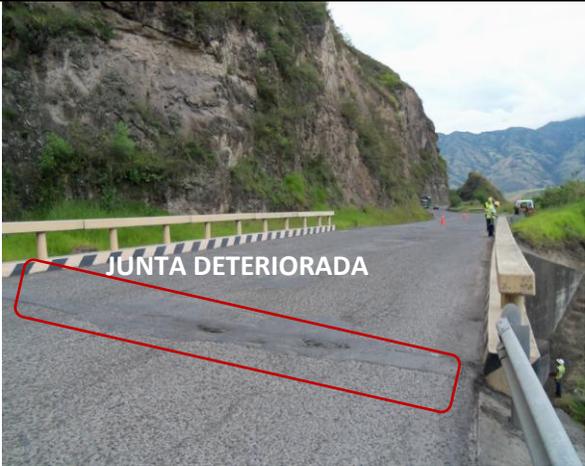
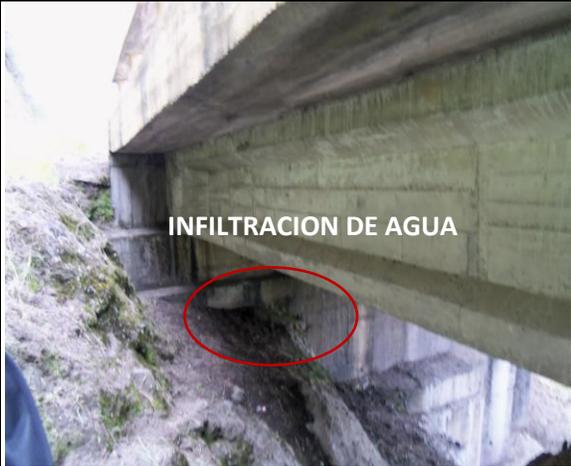
COMPONENTE: <u>Juntas de Expansión 12 Placas verticales / ángulos de acero</u>

Las juntas de expansión se encuentran cubiertas por una carpeta asfáltica, la cual ya se encuentra deteriorada y ausente en algunas partes, se alcanza a observar que la junta de dilatación es una platina metálica, la cual está permitiendo filtraciones en los estribos, esta filtración se observa en la parte de los apoyos que recae sobre los estribos y de la misma manera acelera el deterioro de los apoyos de neopreno.

CALIFICACIÓN OBTENIDA EN LA INSPECCIÓN:			3. Daño significativo, reparación necesaria muy pronto		
ACTIVIDADES DE REPARACIÓN Y MANTENIMIENTO					
ID	ACTIVIDAD	UN	CANTIDAD	VR/UNI	VR/ TOTAL
B	Cambio de Junta metálica	ml	18	14030,11	25741,98

- Las juntas de expansión se encuentran en mal estado se recomienda la inspección especial y el cambio de estas, tienen filtraciones en los apoyos que recae sobre los estribos.

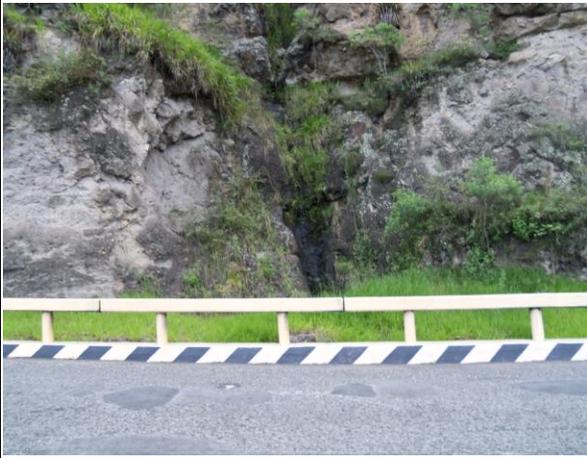
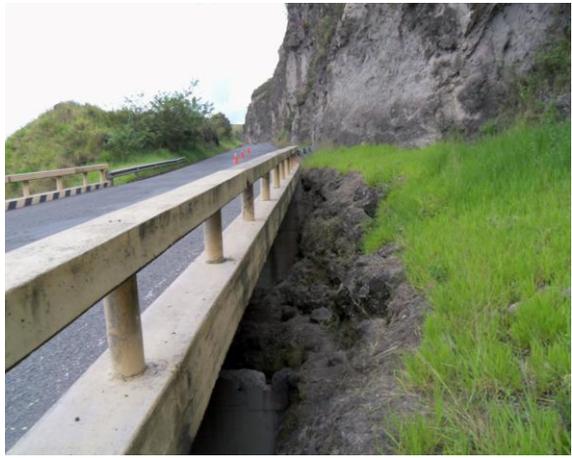
COMPONENTE: <u>Andenes, Bordillos</u>

El puente no tiene andenes, los bordillos son en concreto con una longitud de 19,10 m, con un ancho de 0,45m, y de altura de 0,20 m, se evidencia el comienzo de deterioro de la pintura en forma general, se requiere limpieza.

CALIFICACIÓN OBTENIDA EN LA INSPECCIÓN:			0 Sin daño o daño insignificante		
ACTIVIDADES DE REPARACIÓN Y MANTENIMIENTO					
ID	ACTIVIDAD	UN	CANTIDAD	VR/UNI	VR/ TOTAL

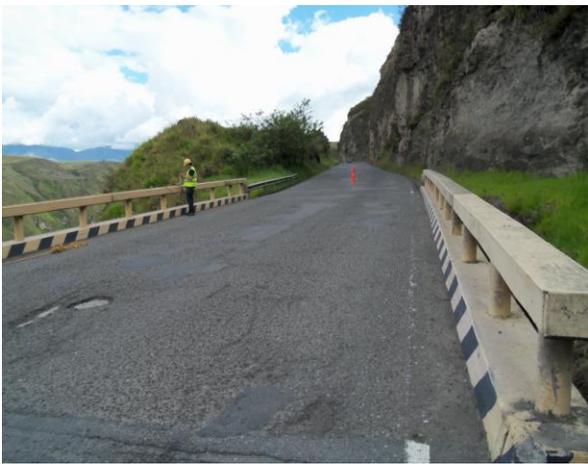
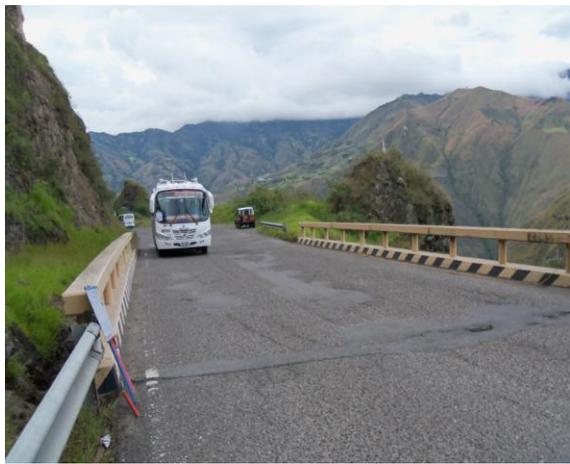
COMPONENTE: <u>Barandas tipo 30</u>

Las barandas del puente son en concreto reforzado con una longitud de 19,10 m, altura de 0,70 m, y de ancho de 0,30 m, se encuentra en buen estado solo requiere mantenimiento.

CALIFICACIÓN OBTENIDA EN LA INSPECCIÓN:			0 Sin daño o daño insignificante		
ACTIVIDADES DE REPARACIÓN Y MANTENIMIENTO					
ID	ACTIVIDAD	UN	CANTIDAD	VR/UNI	VR/ TOTAL

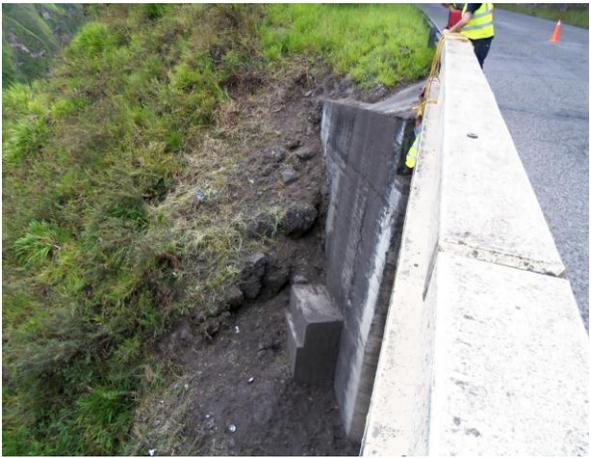
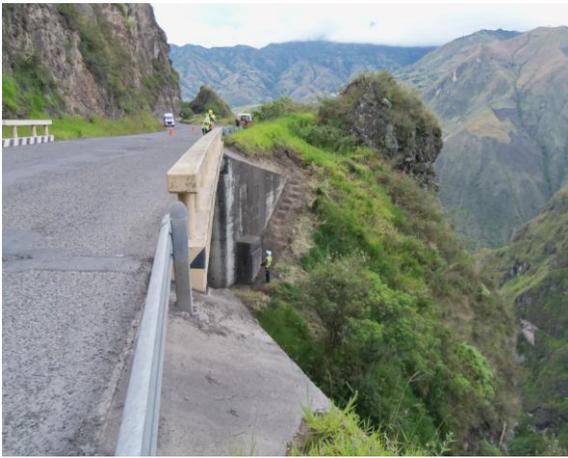
COMPONENTE: <u>Aletas</u>

El puente tiene aletas en los extremos de la salida construidas en concreto reforzado integradas al estribo, se encuentran en buen estado general y no evidencian daños.

CALIFICACIÓN OBTENIDA EN LA INSPECCIÓN:			0 Sin daño o daño insignificante		
ACTIVIDADES DE REPARACIÓN Y MANTENIMIENTO					
ID	ACTIVIDAD	UN	CANTIDAD	VR/UNI	VR/ TOTAL

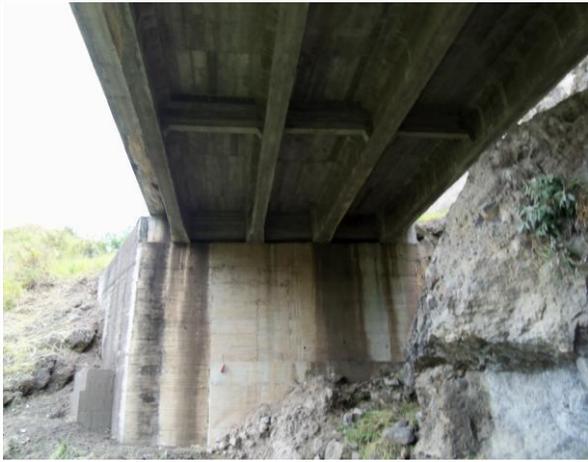
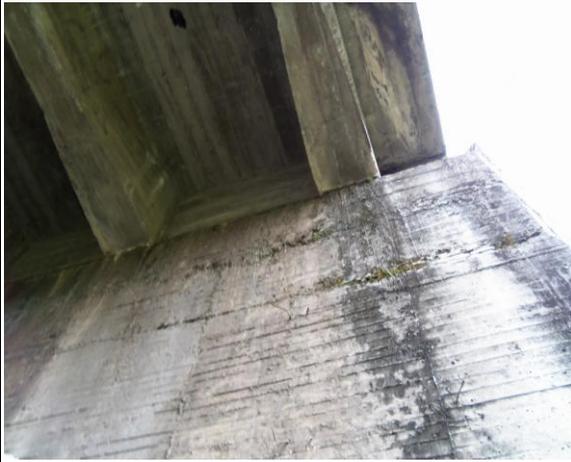
COMPONENTE: <u>Estribos tipo 10 material 21</u>

Los estribos son en concreto reforzado con aletas integradas; el estribo izquierdo tiene una altura de 5,45 m, y el estribo derecho tiene una altura de 6 m. No presentan grietas ni patologías que evidencien algún daño.

CALIFICACIÓN OBTENIDA EN LA INSPECCIÓN:			0 Sin daño o daño insignificante		
ACTIVIDADES DE REPARACIÓN Y MANTENIMIENTO					
ID	ACTIVIDAD	UN	CANTIDAD	VR/UNI	VR/ TOTAL

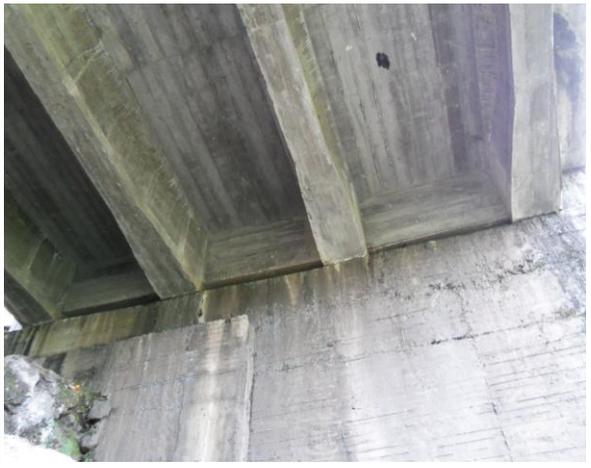
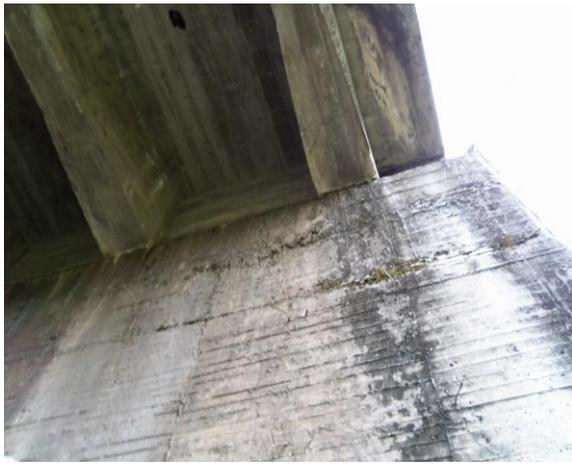
COMPONENTE: <u>Apoyos tipo 30</u>

El tipo de apoyo encontrado entre los estribos y las vigas principales del puente son placas de neoprenos, las cuales están en buen estado y no presentan daño aparente.

CALIFICACIÓN OBTENIDA EN LA INSPECCIÓN:			0 Sin daño o daño insignificante		
ACTIVIDADES DE REPARACIÓN Y MANTENIMIENTO					
ID	ACTIVIDAD	UN	CANTIDAD	VR/UNI	VR/ TOTAL

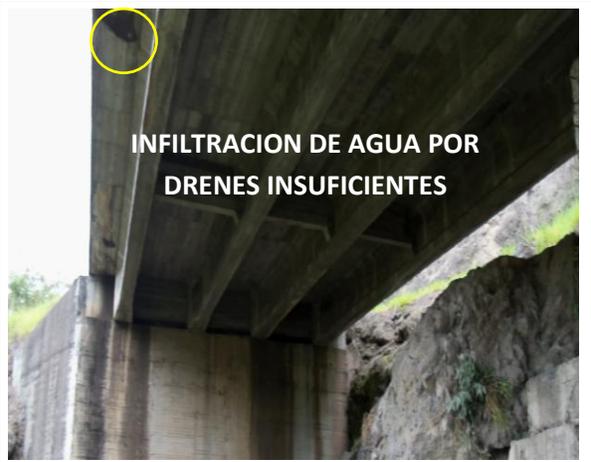
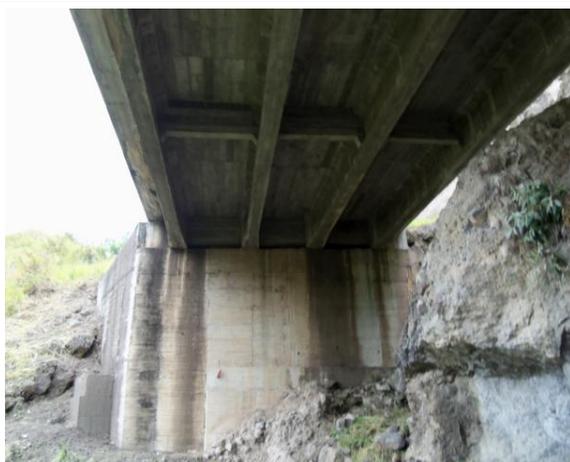
COMPONENTE: <u>Losa tipo 10 material 20</u>

La losa no presenta fracturas ni grietas que evidencien daños en su estructura, tiene una longitud de 19,10, un ancho de 8,90 y una altura de 0,26 m.

Los drenajes de la losa no tienen codos para desviación del agua, por lo que el agua de escorrentía recae bajo la placa provocando humedad en ella. Se requiere mejorar los drenes

CALIFICACIÓN OBTENIDA EN LA INSPECCIÓN:			2 Algún daño, reparación necesaria cuando se presente la ocasión.		
ACTIVIDADES DE REPARACIÓN Y MANTENIMIENTO					
ID	ACTIVIDAD	UN	CANTIDAD	VR/UNI	VR/ TOTAL
E	Reparación de drenes	Und.	6	28,05	168,30

- Los bordillos y las barandas se encuentran en buen estado, no tienen problemas de impacto ni deterioros en la pintura.
- Se requiere la reparación de los drenajes existentes en la losa, ya que les hace falta los codos de desviación del agua, para evitar humedad bajo la placa y en vigas exteriores.

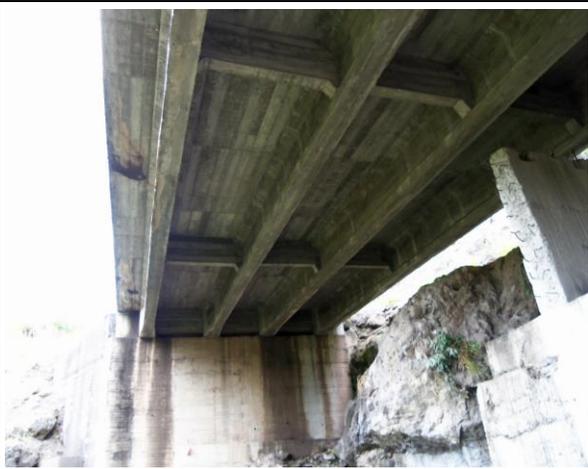
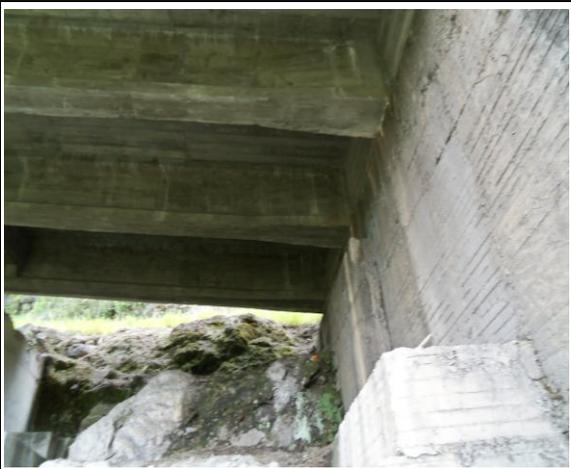
COMPONENTE: <u>Vigas tipo20 material 30</u>

El puente cuenta con cuatro vigas principales construidas en concreto pre esforzado de sección I con una altura de 1,05 m y ancho del patín inferior de 0,45m y cuatro vigas riostras de sección rectangular de altura 0,88m y ancho de 0,20. Tanto las vigas principales como las riostras, no presentan fisuras o alguna patología que evidencien fallas en la estructura.

CALIFICACIÓN OBTENIDA EN LA INSPECCIÓN:			0 Sin daño o daño insignificante.		
ACTIVIDADES DE REPARACIÓN Y MANTENIMIENTO					
ID	ACTIVIDAD	UN	CANTIDAD	VR/UNI	VR/ TOTAL

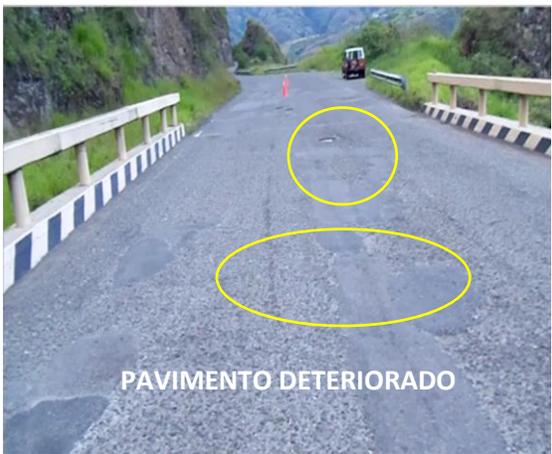
El puente en su componente general se ha calificado como 2 Algún daño, reparación necesaria cuando se presente la ocasión. El componente funciona como se diseñó. El puente presenta descomposición en la carpeta asfáltica y en las juntas de expansión produciendo infiltración en los apoyos. Se recomienda el cambio de juntas de expansión. Los drenes de la losa están provocando humedad bajo la placa, por lo que se requiere prolongarlos.

<p style="text-align: center; margin-top: 5px;">PAVIMENTO DETERIORADO</p>

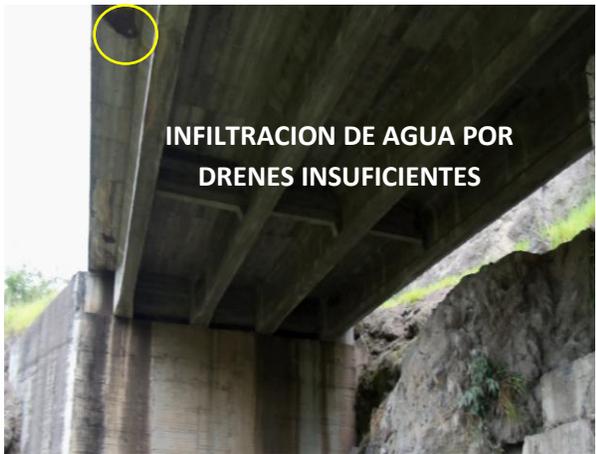
<p style="text-align: center; margin-top: 5px;">INFILTRACION DE AGUA POR DRENES INSUFICIENTES</p>		
CALIFICACIÓN OBTENIDA EN LA INSPECCIÓN:			2 Algún daño, reparación necesaria cuando se presente la ocasión.		
ACTIVIDADES DE REPARACIÓN Y MANTENIMIENTO					
ID	ACTIVIDAD	UN	CANTIDAD	VR/UNI	VR/ TOTAL
