**ESTUDIO DE INSPECCIÓN E INVENTARIO DE PUENTES DE LA RED NACIONAL  
DE CARRETERAS ZONA SUR**

**INFORME PUENTE AGUADA N°2**

**17-2502-005.00**

**CARRETERA PASTO – MOJARRAS**

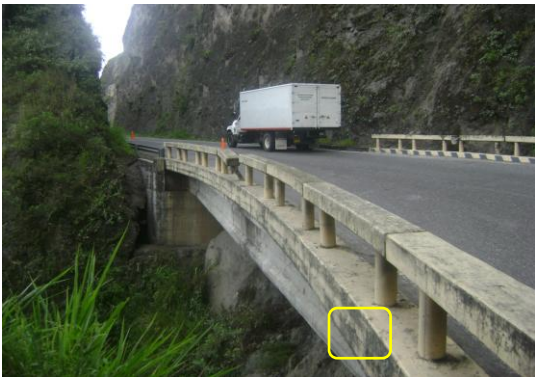
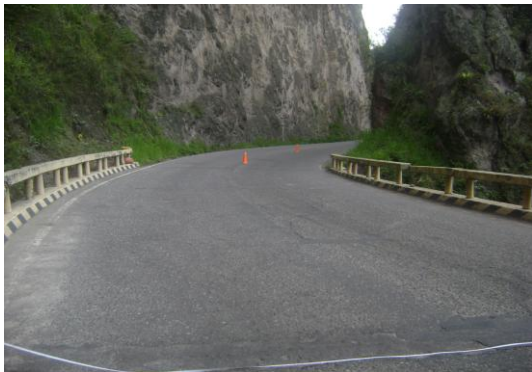
<b>COMPONENTE:</b> <u>Andenes, Bordillos</u>

El puente no tiene andenes, los bordillos son en concreto con una longitud de 22,35 m, con un ancho de 0,45m, y de altura de 0,18 m, se evidencia el comienzo de deterioro de la pintura en forma general, se requiere mantenimiento rutinario de limpieza y pintura.

<b>CALIFICACIÓN OBTENIDA EN LA INSPECCIÓN:</b>			1 daño pequeño pero no es necesario reparación (excepto mantenimiento menor)		
<b>ACTIVIDADES DE REPARACIÓN Y MANTENIMIENTO</b>					
<b>ID</b>	<b>ACTIVIDAD</b>	<b>UN</b>	<b>CANTIDAD</b>	<b>VR/UNI</b>	<b>VR/ TOTAL</b>
34	Pintura	MI	44,70	17,73	792,58

- Los bordillos y las barandas se encuentran con impacto en algunas secciones, las cuales deben ser remplazadas, para la protección y seguridad del tránsito vehicular, en las demás secciones la pintura se encuentra deteriorada, se recomienda pintarlas ya que sirven como señalización de la vía y del puente.

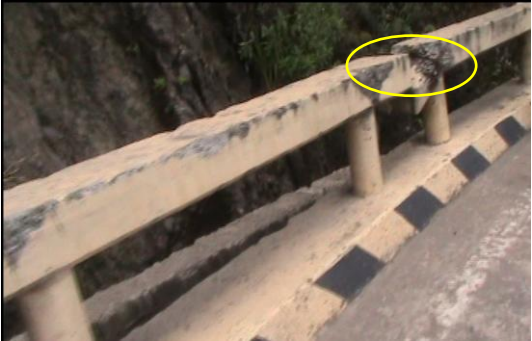
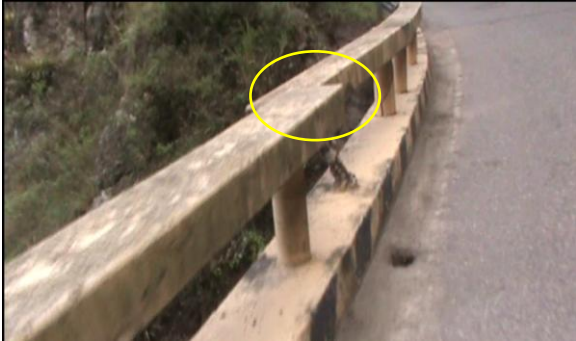
<b>COMPONENTE:</b> <u>Barandas tipo 30</u>

Las barandas del puente son en concreto reforzado con una longitud de 22,35 m, altura de 0,70 m, y de ancho de 0,30 m, existen un tramo de 6,0m de longitud el cual ha sufrido impactos, lado izquierdo y derecho, estas secciones deben ser reparadas por seguridad del tránsito vehicular y peatonal.

<b>CALIFICACIÓN OBTENIDA EN LA INSPECCIÓN:</b>			2 Algún daño, reparación necesaria cuando se presente la ocasión		
<b>ACTIVIDADES DE REPARACIÓN Y MANTENIMIENTO</b>					
<b>ID</b>	<b>ACTIVIDAD</b>	<b>UN</b>	<b>CANTIDAD</b>	<b>VR/UNI</b>	<b>VR/ TOTAL</b>
A	Reparación de barandas de concreto	MI	6,0	211,94	1271,66
34	Pintura	M	44,70	17,73	792,58

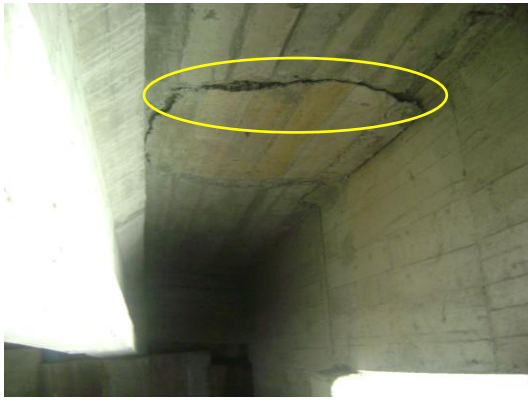
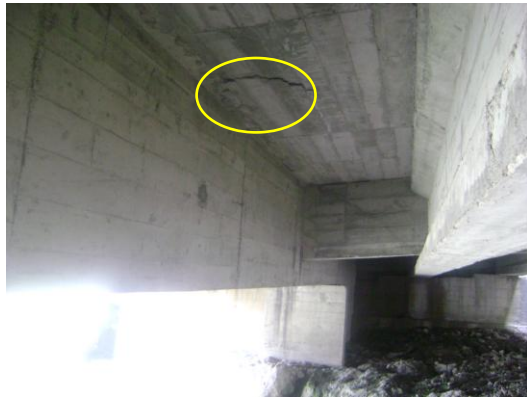
<b>COMPONENTE:</b> <u>Losa tipo 10 material 20</u>

La losa tiene una longitud de 22.35, un ancho de 10,00 y una altura de 0,20 m. Presenta descascaramiento y desprendimiento del concreto, hay grietas en la losa, daño en zonas aledañas a viga 3 fallada, las vigas suplementarias de menor luz y apoyos producen daños generalizados.

Los drenajes de la losa no tienen codos para desviación del agua, por tanto el agua se filtra en la losa pasando a los estribos. Se requiere inspección especial.

<b>CALIFICACIÓN OBTENIDA EN LA INSPECCIÓN:</b>			4 Daño grave, reparación necesaria inmediatamente.		
<b>ACTIVIDADES DE REPARACIÓN Y MANTENIMIENTO</b>					
ID	ACTIVIDAD	UN	CANTIDAD	VR/UNI	VR/ TOTAL
B	Reparación de concreto	M2	12,0	122,88	1474,57
E	Reparación de drenes	Und	8,0	28,55	228,40

- La losa presenta descascaramiento y desprendimiento del concreto, acompañada de grietas en las zonas aledañas a la viga 3 fallada.
- En términos generales el puente se encuentra en estado crítico, ya que no funciona como se diseño requiere realizar inspección especial y estudio de capacidad de carga, ya que la adicción de las dos vigas suplementarias están ocasionando mayores daños en la estabilidad de la superestructura.

- Se requiere la reparación de los drenajes existentes en la losa, ya que les hace falta los codos de desviación del agua. En el momento esta agua resultado de la superficie sale por los drenajes y recae directamente sobre las vigas, produciendo deterioro en el concreto de las vigas principales.

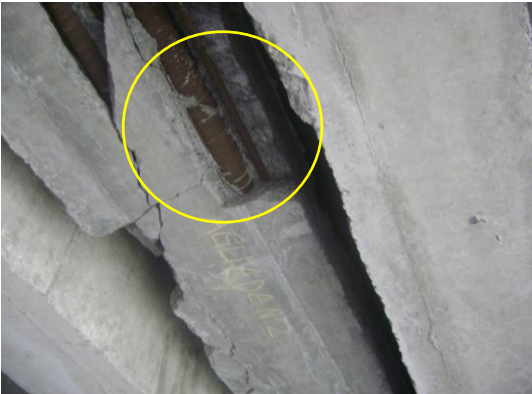
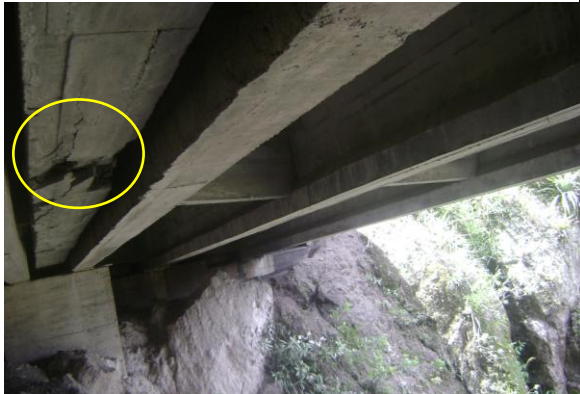
<b>COMPONENTE:</b> <u>Vigas tipo 20 material 30</u>

Las vigas riostras y las vigas principales presentan fisuras por cortante y deflexión. La estructura que se le ha realizado como reparación de la viga central está trabajando en los apoyos de las vigas adicionales en una forma rígida, generando resquebrajamiento, descomposición, y debilitamiento etc., de las zonas aferentes, y de la misma manera está incrementada una vibración al lado central izquierdo del puente.

Se encuentran en estado crítico, se requiere inspección especial.

<b>CALIFICACIÓN OBTENIDA EN LA INSPECCIÓN:</b>			4 Daño grave, reparación necesaria inmediatamente.		
<b>ACTIVIDADES DE REPARACIÓN Y MANTENIMIENTO</b>					
ID	ACTIVIDAD	UN	CANTIDAD	VR/UNI	VR/ TOTAL
Z	Reparación de viga pre esforzada, incluye demolición formaleta y concreto fluidificante.	Und.	1	30.358,77	30.358,77

Se ha realizado reparación mediante viga suplementaria a elemento fallado el cual está generando daño en la losa, vigas y diafragmas adyacentes se recomienda estudio de capacidad de carga e inspección especial inmediata.

- El puente ha sido reforzado mediante viga suplementaria a elemento fallado generando daño en las, vigas y diafragmas adyacentes, se recomienda estudio de capacidad de carga e inspección especial.
