**ESTUDIO DE INSPECCIÓN E INVENTARIO DE PUENTES DE LA RED NACIONAL
DE CARRETERAS ZONA SUR**

INFORME PUENTE PEÑALISA

17-2502-006.00

CARRETERA PASTO – MOJARRAS

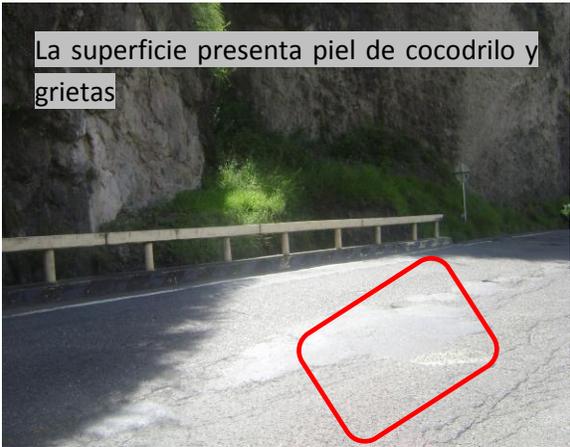
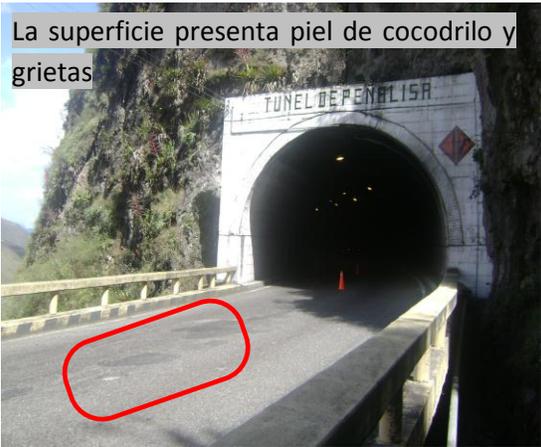
COMPONENTE: <u>Superficie del Puente tipo 10</u>

La superficie del puente existente es una carpeta asfáltica, la cual se encuentra deteriorada con presencia de grietas longitudinales en el asfalto. No presenta demarcación vial. Se recomienda cambio de pavimento asfáltico

<p style="font-size: small; background-color: white; padding: 2px;">La superficie presenta piel de cocodrilo y grietas</p>

<p style="font-size: small; background-color: white; padding: 2px;">La superficie presenta piel de cocodrilo y grietas</p>		
CALIFICACIÓN OBTENIDA EN LA INSPECCIÓN:			3 Daño significativo, reparación necesaria muy pronto		
ACTIVIDADES DE REPARACIÓN Y MANTENIMIENTO					
ID	ACTIVIDAD	UN	CANTIDAD	VR/UNI	VR/ TOTAL
A	Cambio del pavimento asfáltico	m ²	298,0	56,23	16756,54
27	Reparación de demarcación	ml	35,0	13,39	468,65

- El puente en su componente general se ha calificado como 2 Algún daño, reparación necesaria cuando se presente la ocasión.
- Se hace en este caso necesario llevar a cabo actividades de reparación de la superficie, ya que se encuentra deteriorada. Se ve afectado el resto del componente y pueda generar problemas para la seguridad del tránsito sobre el puente.

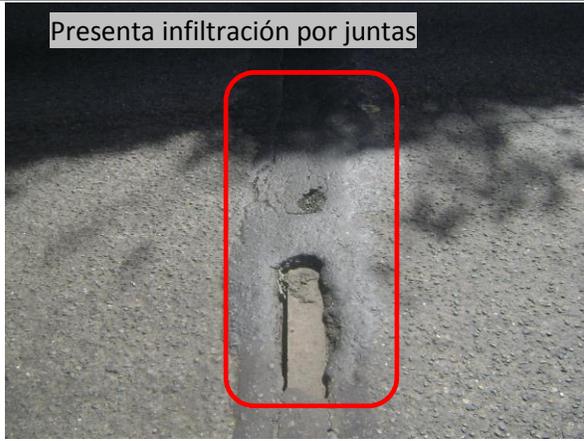
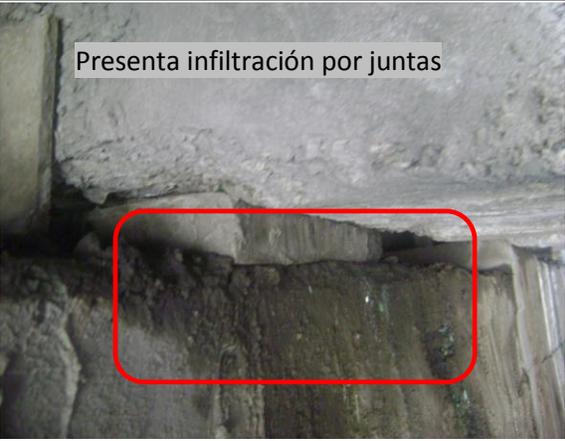
COMPONENTE: <u>Juntas de Expansión 12 Placas verticales / ángulos de acero</u>

Las juntas de expansión se encuentran cubiertas por la carpeta asfáltica, la cual ya se encuentra deteriorada y ausente en algunas partes, se alcanza a observar que la junta de dilatación es una platina metálica, la cual está permitiendo filtraciones en los estribos, esta filtración se observa en la parte de los apoyos que recae sobre los estribos. Por presentarse en mayor altura a la entrada de ambos extremos del puente se produce golpeteo y este golpe afecta a la estructura en general.

CALIFICACIÓN OBTENIDA EN LA INSPECCIÓN:			3 Daño significativo, reparación necesaria muy pronto		
ACTIVIDADES DE REPARACIÓN Y MANTENIMIENTO					
ID	ACTIVIDAD	UN	CANTIDAD	VR/UNI	VR/ TOTAL
B	Cambio de junta.	ml	16,00	1430,11	22881,76

- El puente presenta un sobresalto debido al cambio reciente de los neoprenos.
- Las juntas de expansión se encuentran en mal estado, tienen filtraciones en los apoyos que recae sobre los estribos. Se requiere cambio de estas juntas.

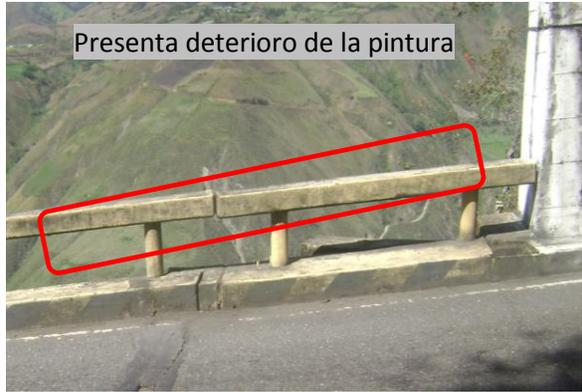
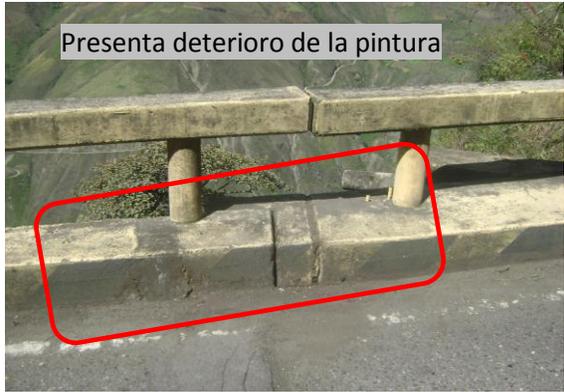
COMPONENTE: <u>Andenes, Bordillos</u>

El puente no tiene andenes, los bordillos son en concreto con una longitud de 17,30 m, con un ancho de 0,45m, y de altura de 0,22 m, se evidencia el deterioro de la pintura en forma general, se requiere pintarlos.

<p style="text-align: center;">Presenta deterioro de la pintura</p>

<p style="text-align: center;">Presenta deterioro de la pintura</p>		
CALIFICACIÓN OBTENIDA EN LA INSPECCIÓN:			1 Daño pequeño pero no es necesario reparación (excepto mantenimiento)		
ACTIVIDADES DE REPARACIÓN Y MANTENIMIENTO					
ID	ACTIVIDAD	UN	CANTIDAD	VR/UNI	VR/ TOTAL
34	Pintura para andenes/bordillos en concreto.	M	35,0	17,73	620,55

- Los bordillos y las barandas se encuentran con pintura deteriorada, se recomienda pintarlas ya que sirven como señalización de la vía y del puente.
- Se requiere la reparación de los drenajes existentes en la losa, ya que les hace falta los codos de desviación del agua para evitar la humedad bajo la placa y vigas exteriores.

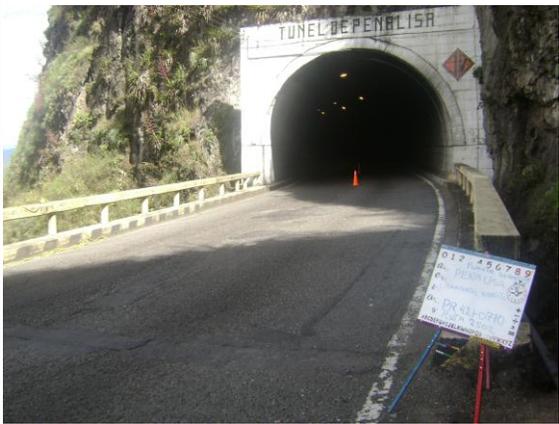
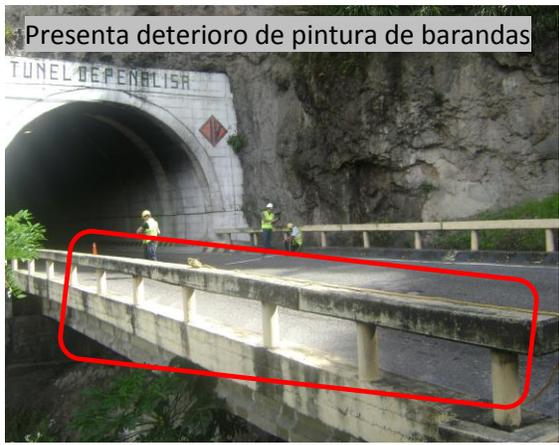
COMPONENTE: <u>Barandas tipo 30</u>

Las barandas del puente son en concreto reforzado con una longitud de 17,30 m, altura de 0,70 m, y de ancho de 0,30 m, se encuentra en buen estado solo requiere de pintura.

<p style="text-align: center; font-size: small;">Presenta deterioro de pintura de barandas</p>		
CALIFICACIÓN OBTENIDA EN LA INSPECCIÓN:			1 Daño pequeño pero no es necesario reparación (excepto mantenimiento menor)		
ACTIVIDADES DE REPARACIÓN Y MANTENIMIENTO					
ID	ACTIVIDAD	UN	CANTIDAD	VR/UNI	VR/ TOTAL
34	Pintura para barandas en concreto.	ML	35,0	17,73	620,55

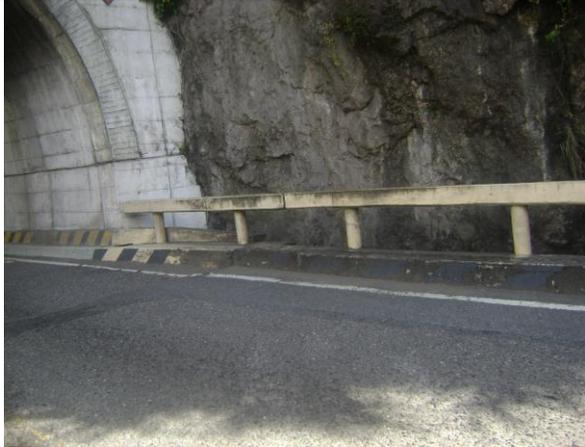
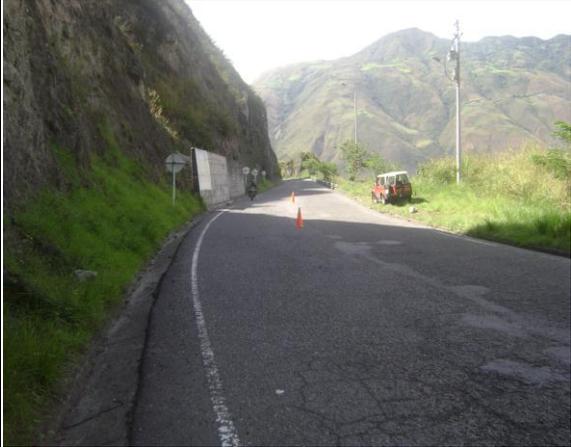
COMPONENTE: <u>Conos y taludes</u>

No hay desarrollo de taludes y conos en las entradas del puente. El talud es rocoso.

CALIFICACIÓN OBTENIDA EN LA INSPECCIÓN:			0 sin daño o daño insignificante		
ACTIVIDADES DE REPARACIÓN Y MANTENIMIENTO					
ID	ACTIVIDAD	UN	CANTIDAD	VR/UNI	VR/ TOTAL

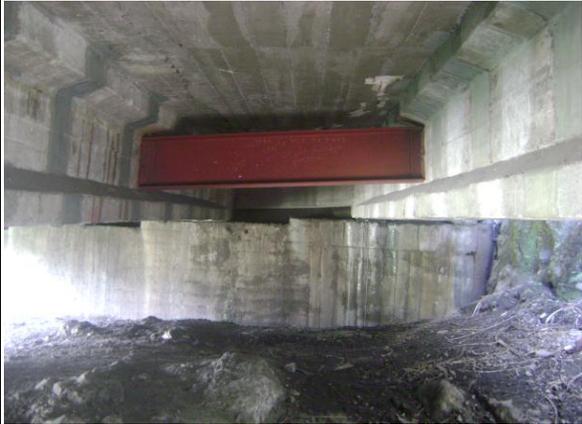
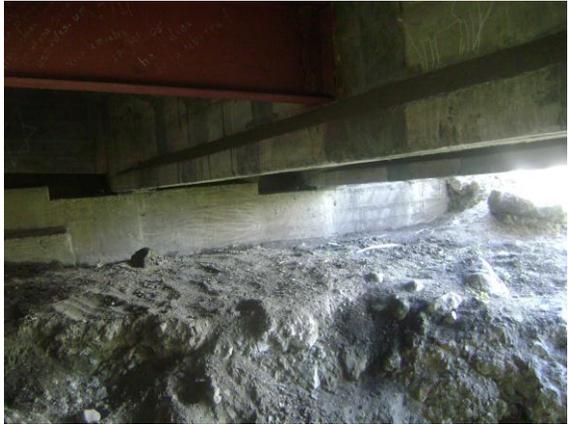
COMPONENTE: <u>Estribos tipo 10 material 21</u>

Los estribos son en concreto reforzado; el estribo izquierdo tiene una altura de 0,80 m, y el estribo derecho tiene una altura de 1,50 m. no presenta grietas.

CALIFICACIÓN OBTENIDA EN LA INSPECCIÓN:			0 sin daño o daño insignificante		
ACTIVIDADES DE REPARACIÓN Y MANTENIMIENTO					
ID	ACTIVIDAD	UN	CANTIDAD	VR/UNI	VR/ TOTAL

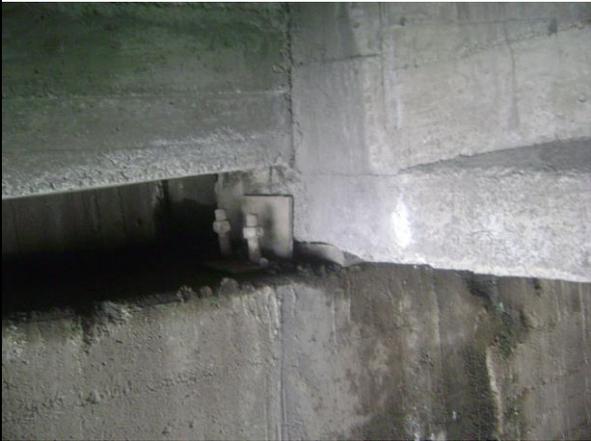
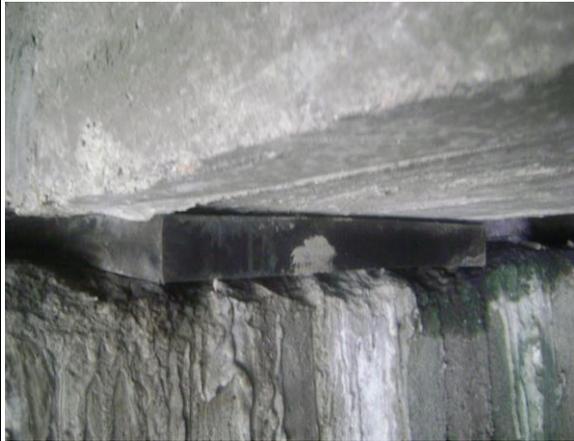
COMPONENTE: <u>Apoyos tipo 30</u>

El apoyo encontrado entre los estribos y las vigas del puente es una simple junta de construcción.

Los neoprenos han sido cambiados recientemente. No se observa deterioro en los apoyos y se encuentra libre de vegetación.

CALIFICACIÓN OBTENIDA EN LA INSPECCIÓN:			0 Sin daño o daño insignificante		
ACTIVIDADES DE REPARACIÓN Y MANTENIMIENTO					
ID	ACTIVIDAD	UN	CANTIDAD	VR/UNI	VR/ TOTAL

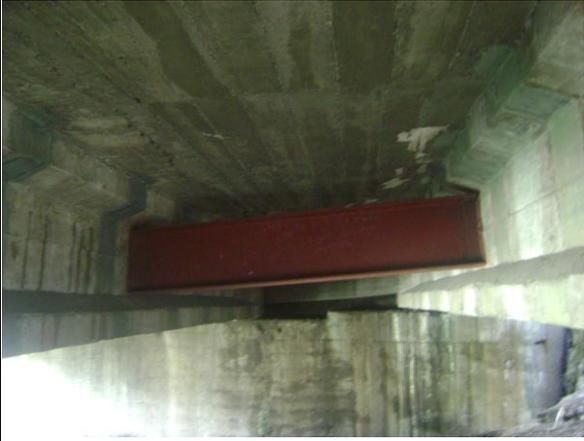
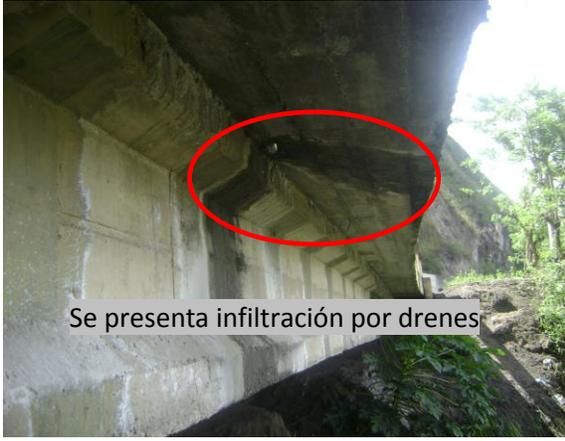
COMPONENTE: <u>Losa tipo 10 material 20</u>

La losa no presenta fracturas ni grietas que evidencien algún daño en la estructura. Tiene una longitud de 17,30 m un ancho de 8,90 m y una altura de 0,40 m.

Los drenajes de la losa no tienen codos para desviación del agua, por lo que el agua se filtra provocando humedad en las caras externas de las vigas exteriores y bajo la placa.

CALIFICACIÓN OBTENIDA EN LA INSPECCIÓN:			1 Daño pequeño pero no es necesario reparación (excepto mantenimiento menor)		
ACTIVIDADES DE REPARACIÓN Y MANTENIMIENTO					
ID	ACTIVIDAD	UN	CANTIDAD	VR/UNI	VR/ TOTAL
E	Reparación de drenes	Und.	2,0	28,55	57,10

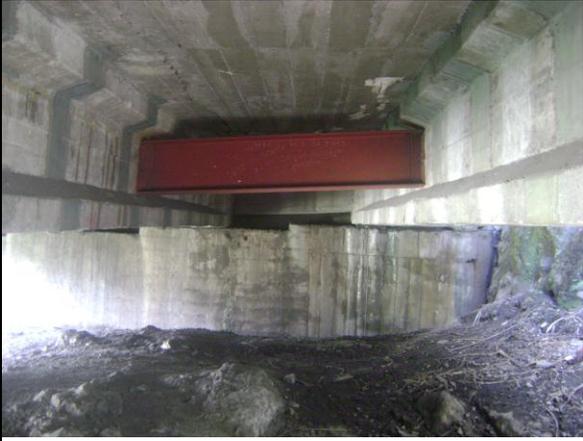
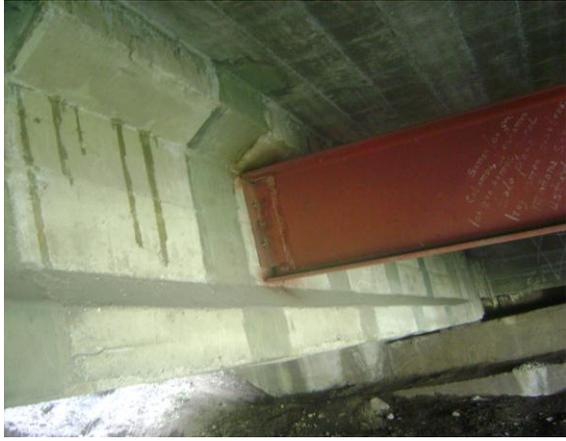
COMPONENTE: <u>Vigas tipo20 material 30</u>

Las vigas riostras tienen fisuras transversales que ya han sido selladas, adicionalmente se ha rigidizado con dos vigas riostras metálicas. Las vigas longitudinales presentan repotenciamiento con fibra de carbón en todas las vigas.

CALIFICACIÓN OBTENIDA EN LA INSPECCIÓN:			0 Sin daño o daño insignificante.		
ACTIVIDADES DE REPARACIÓN Y MANTENIMIENTO					
ID	ACTIVIDAD	UN	CANTIDAD	VR/UNI	VR/ TOTAL

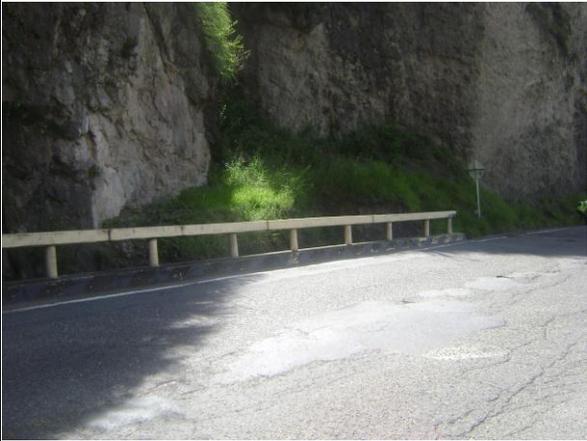
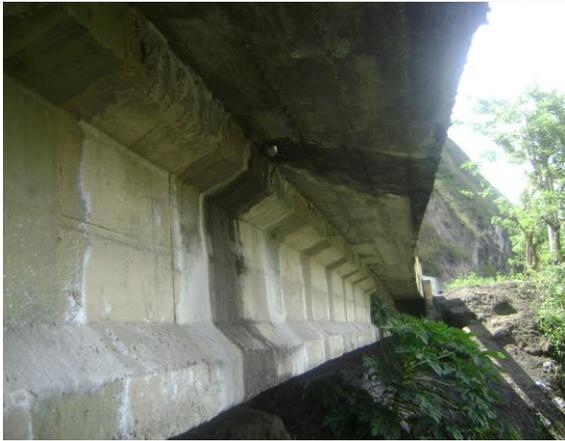
COMPONENTE: <u>Puente en general</u>

El puente en su componente general se ha calificado como 2 Algún daño, reparación necesaria cuando se presente la ocasión. El componente funciona como se diseñó. El puente se encuentra reforzado con dos vigas riostras metálicas, se nota reforzamiento estructural con fibra de carbón en todas las vigas longitudinales, hay sellamiento de fisuras, existe resalto debido al cambio de neoprenos.

CALIFICACIÓN OBTENIDA EN LA INSPECCIÓN:			2 Algún daño, reparación necesaria cuando se presente la ocasión.		
ACTIVIDADES DE REPARACIÓN Y MANTENIMIENTO					
ID	ACTIVIDAD	UN	CANTIDAD	VR/UNI	VR/ TOTAL

- En términos generales el puente se encuentra en buen estado requiere realizar mantenimiento y cambio de juntas.
- Los valores de unitarios y total de las actividades de reparación están en miles de pesos.
