**ESTUDIO DE INSPECCIÓN E INVENTARIO DE PUENTES DE LA RED NACIONAL
DE CARRETERAS ZONA SUR**

INFORME PUENTE LA OLLA

17-172502-007-00

CARRETERA PASTO - MOJARRAS

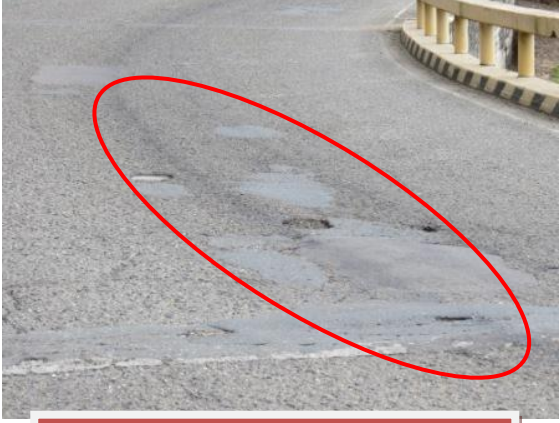
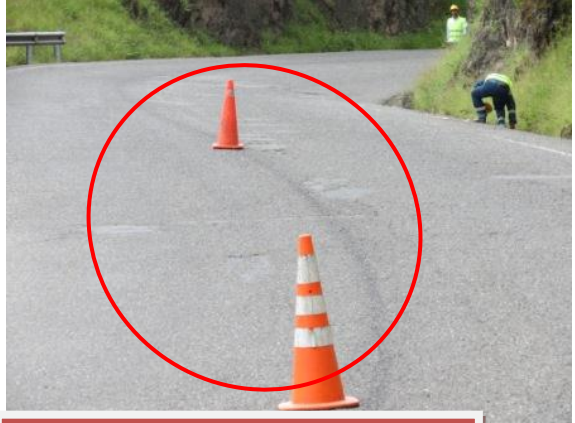
COMPONENTE: <i>Superficie del Puente tipo 10</i>

La superficie del puente existente es una carpeta asfáltica, en regular estado con baches, fisuras y grietas longitudinales y transversales; de manera que debe ser cambiada la carpeta asfáltica en la superficie del puente en las áreas afectadas.

En el puente no cuenta con señalización horizontal.

OJOS DE PESCADO			FALTA DE SEÑALIZACIÓN		
CALIFICACIÓN OBTENIDA EN LA INSPECCIÓN:			2 Algún daño, reparación necesaria cuando se presente la ocasión		
ACTIVIDADES DE REPARACIÓN Y MANTENIMIENTO					
ID	ACTIVIDAD	UN	CANTIDAD	VR/UNI	VR/ TOTAL
A	Cambio de pavimento asfáltico	m ²	30	56,23	1.686,9
27	Reparación demarcación	m	100	13,4	1.340

La reparación será tipo A cambio de pavimento asfáltico en las zonas afectadas sumando una cantidad de 30 m² con un valor unitario por m² de \$56,23

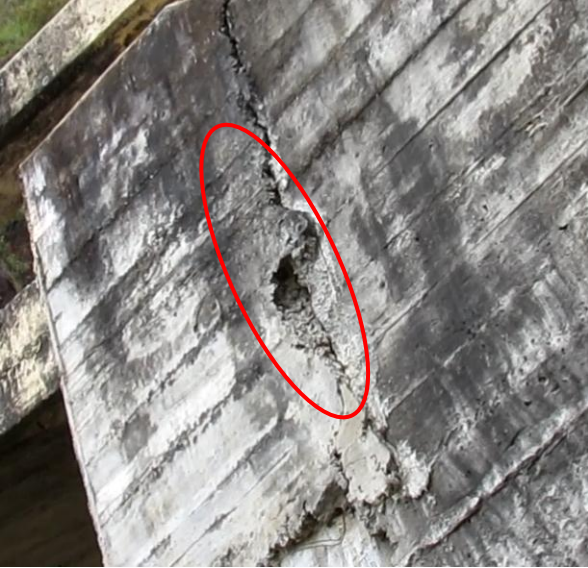
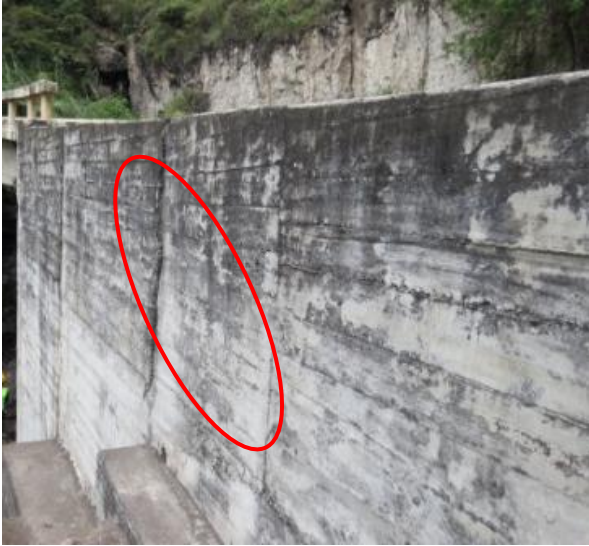
COMPONENTE: <u>Aletas material 10</u>

El puente tiene aletas en los extremos son de altura de 4 m y 1.30 m. Una de las aletas presenta grietas verticales a lo largo de la unión entre el estribo y la aleta.

DAÑOS EN CONCRETO					
CALIFICACIÓN OBTENIDA EN LA INSPECCIÓN:			3 Daño significativo, reparación necesaria muy pronto.		
ACTIVIDADES DE REPARACIÓN Y MANTENIMIENTO					
ID	ACTIVIDAD	UN	CANTIDAD	VR/UNI	VR/ TOTAL
B	Tratamiento superficial de concreto	m2	8	135,74	1,085.92
10	Limpieza	m2	160	3,22	515,2

Se requiere tratamiento superficial de concreto, con una cantidad de 8 m² y valor unitario de \$135.74.

Se requiere limpieza general de los elementos.
