CONSORCIO INGENIERIA VIAL 2011

**ESTUDIO DE INSPECCIÓN E INVENTARIO DE PUENTES DE LA RED NACIONAL
DE CARRETERAS ZONA SUR**

INFORME PUENTE CAÑADA HONDA No 1

CARRETERA PASTO – MOJARRAS

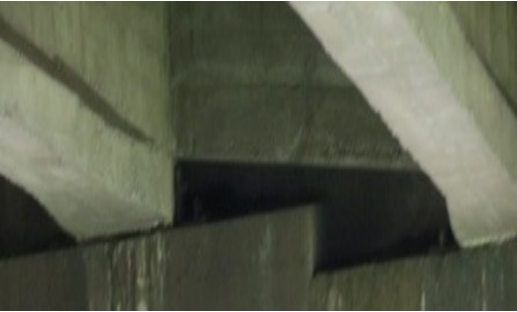
El apoyo encontrado entre los estribos y las vigas del puente se observa los neoprenos y el tope sísmico, los apoyos fijos en estribo en buen estado.

El componente se encuentra en buen estado, presenta humedad debido a la infiltración de agua proveniente de la junta de expansión.
