**ESTUDIO DE INSPECCIÓN E INVENTARIO DE PUENTES DE LA RED NACIONAL
DE CARRETERAS ZONA SUR**

INFORME PUENTE CAÑADA HONDA No 2

17-172502-009.00

CARRETERA PASTO – MOJARRAS

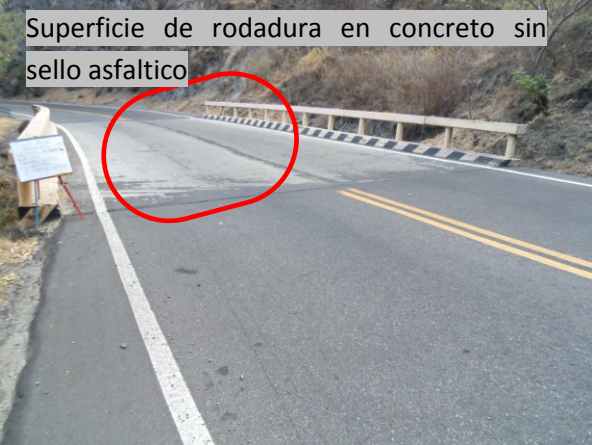
La superficie de rodadura del puente es en concreto, no presenta sello asfáltico; en los accesos presenta superficie de asfalto en buen estado; sobre la superficie del puente la superficie de rodadura de concreto presenta grietas longitudinales, y fisuras transversales; se recomienda reparar la superficie de rodadura del puente con tratamiento superficial de sello asfáltico, y se recomienda realizar el mantenimiento rutinario de reparación del concreto y reparación de la demarcación. La longitud del puente es de 20,30m, tiene ancho entre bordillos de 7,80m.

<p style="text-align: center; font-size: small;">Superficie de rodadura en concreto sin sello asfáltico</p>

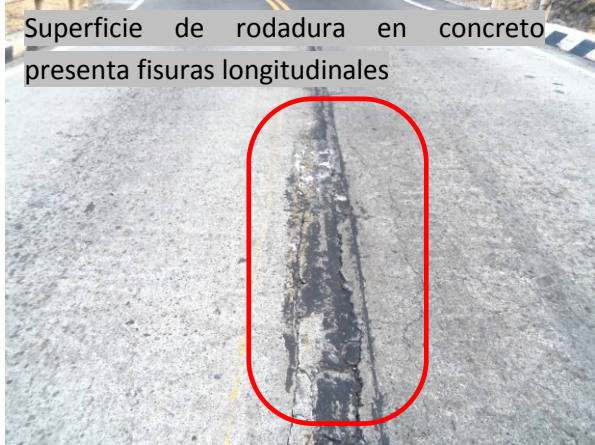
<p style="text-align: center; font-size: small;">Superficie de rodadura en concreto presenta fisuras longitudinales</p>		
CALIFICACIÓN OBTENIDA EN LA INSPECCIÓN:			3 Daño significativo, reparación necesaria muy pronto		
ACTIVIDADES DE REPARACIÓN Y MANTENIMIENTO					
ID	ACTIVIDAD	UN	CANTIDAD	VR/UNI	VR/ TOTAL
C	Tratamiento superficial (sello).	M2	158,34	16,81	2.661,53
30	Reparación del concreto	M2	18,0	83,04	1.494,73
27	Reparación de demarcación	M	81,20	13,39	1.087,43

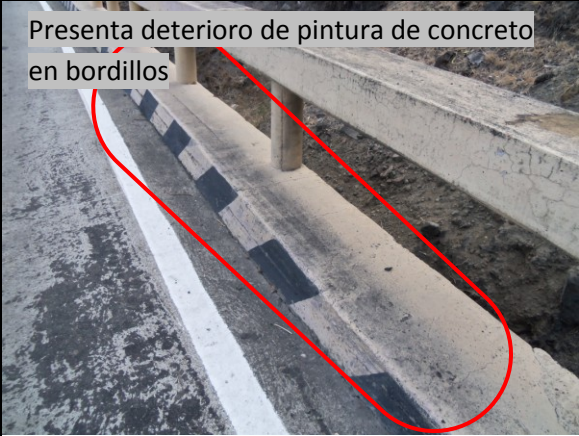
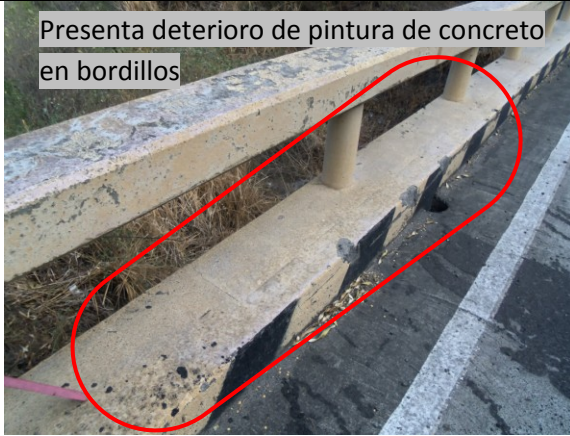
El puente no tiene andenes, los bordillos son en concreto con una longitud de 20,30m en cada lado, con un ancho de 0,45m, y de altura de 0,15 m, se evidencia el desgaste en la pintura. Se recomienda realizar mantenimiento rutinario de pintura.

CALIFICACIÓN OBTENIDA EN LA INSPECCIÓN:			1. Daño pequeño pero no es necesario reparación (excepto mantenimiento menor)		
ACTIVIDADES DE REPARACIÓN Y MANTENIMIENTO					
ID	ACTIVIDAD	UN	CANTIDAD	VR/UNI	VR/ TOTAL
34	Pintura de concreto (bordillo)	M	40,60	17,73	719,83

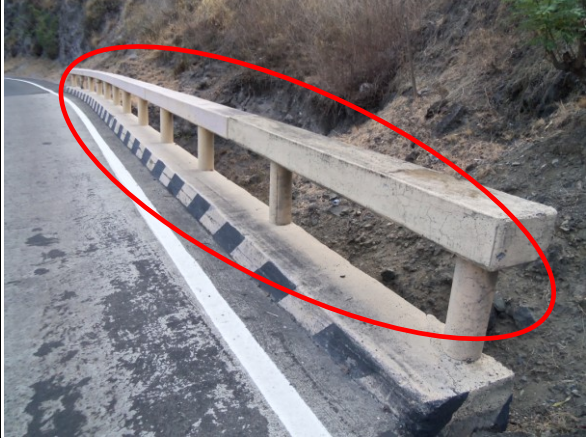
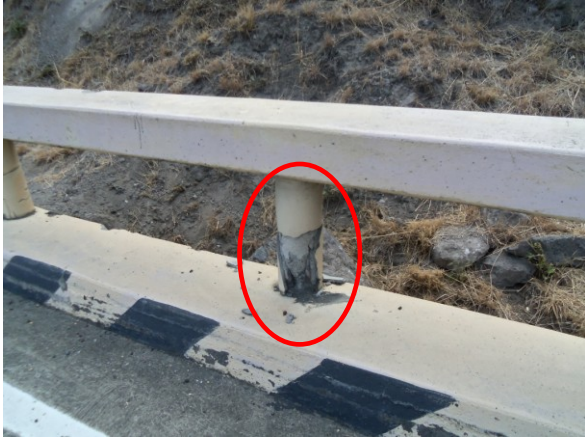
Las barandas del puente son en concreto sobre pilastras en concreto, con una longitud de 20,30m en cada baranda, con una altura de 0,50m, no presenta daño significativo, pero se evidencia impacto en pilastra de la baranda lado derecho. Se recomienda mantenimiento rutinario de pintura de concreto y reparación del concreto

CALIFICACIÓN OBTENIDA EN LA INSPECCIÓN:			1. Daño pequeño pero no es necesario reparación (excepto mantenimiento menor)		
ACTIVIDADES DE REPARACIÓN Y MANTENIMIENTO					
ID	ACTIVIDAD	UN	CANTIDAD	VR/UNI	VR/ TOTAL
34	Pintura de concreto (baranda)	M	40,60	17,73	719,83
30	Reparación del concreto (baranda)	M	1,0	69,06	69,06

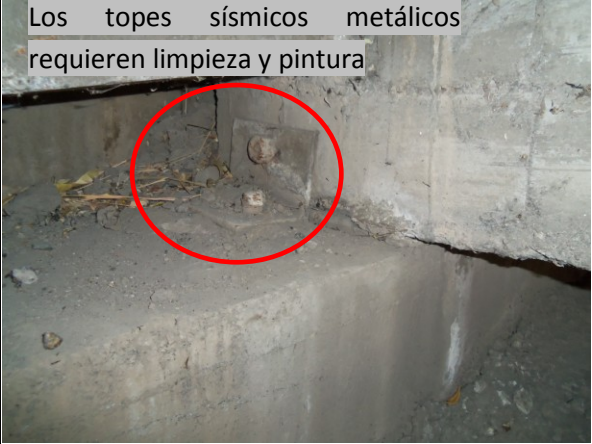
El tipo de apoyos que presenta la superestructura son de tipo placas en neopreno, se encuentran en buen estado; se presenta topes sísmicos metálicos que requieren mantenimiento rutinario de limpieza y pintura de acero.

<p style="text-align: center; font-size: small;">Los topes sísmicos metálicos requieren limpieza y pintura</p>

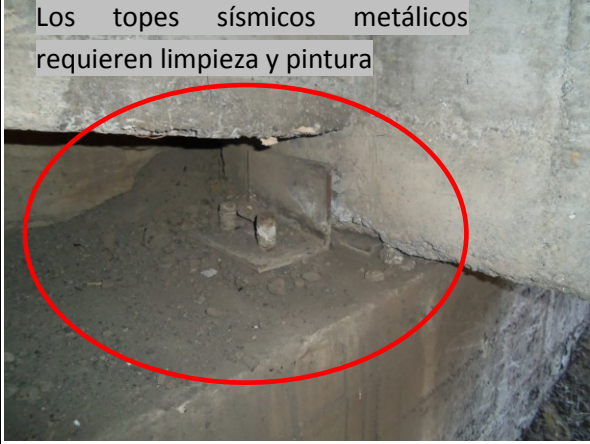
<p style="text-align: center; font-size: small;">Los topes sísmicos metálicos requieren limpieza y pintura</p>		
CALIFICACIÓN OBTENIDA EN LA INSPECCIÓN:			1 Daño pequeño pero no es necesario reparación.		
ACTIVIDADES DE REPARACIÓN Y MANTENIMIENTO					
ID	ACTIVIDAD	UN	CANTIDAD	VR/UNI	VR/ TOTAL
10	Limpieza (apoyos)	Und	8,0	4,51	36,14
40	Pintura de acero	Und	8,0	128,15	1.025,19

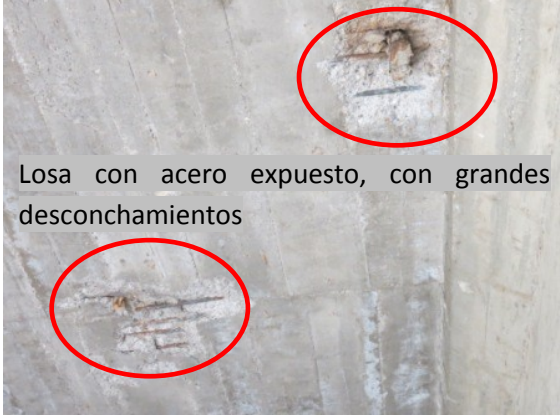
La cara inferior de la losa en concreto reforzado presenta grandes desconchamientos, descomposición en varios puntos, presenta acero expuesto y hormigueros, la losa tiene una longitud de 20,30m, un ancho de tablero 9,10m y espesor de la losa de 0,20m. Se recomienda la reparación del concreto, eliminando la sección dañada hasta encontrar concreto sano y limpiar el acero de refuerzo. De igual manera se recomienda reparar los drenes, prolongando la longitud del dren.

<p>Losa con acero expuesto, con grandes desconchamientos</p>			
CALIFICACIÓN OBTENIDA EN LA INSPECCIÓN:		3 Daño significativo, reparación necesaria muy pronto			
ACTIVIDADES DE REPARACIÓN Y MANTENIMIENTO					
ID	ACTIVIDAD	UN	CANTIDAD	VR/UNI	VR/ TOTAL
B	Reparación de concreto	M2	12,0	122,88	1.474,57
E	Reparación de drenes	Und	4,0	28,55	114,20

- La cara inferior de la losa se encuentra deteriorada, con pérdida de recubrimiento esto con llevando a que el refuerzo quede expuesto y se presente corrosión.

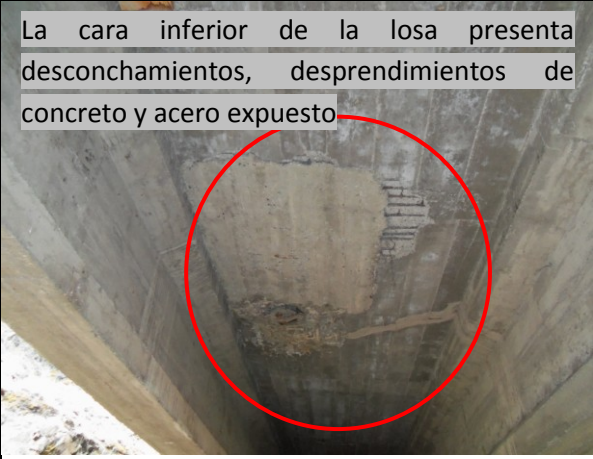
Debido a que sus componentes principales encuentran deteriorados, en el caso de la viga de amarre, se encuentra con fisuras transversales y la cara inferior de la losa tiene desprendimientos de concreto y acero expuesto. Si no se le presta atención pronto puede afectar a los demás componentes. Se recomienda realizar la inspección especial y el estudio de capacidad de carga y diseño de reforzamiento del puente.

<p style="font-size: small; color: gray;">La cara inferior de la losa presenta desconchamientos, desprendimientos de concreto y acero expuesto</p>

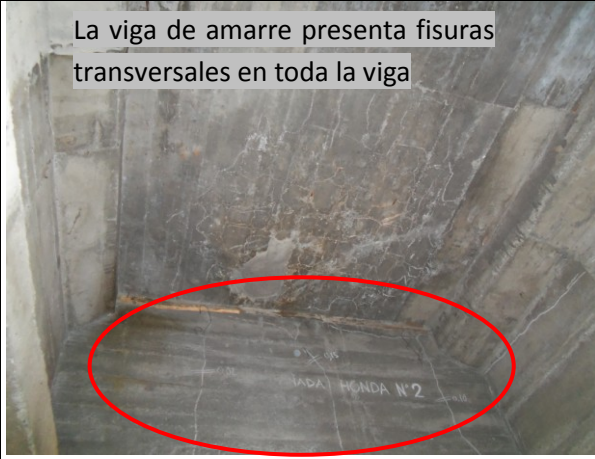
La superestructura presenta cuatro (4) vigas longitudinales en concreto presforzado, tipo I y una viga de amarre en concreto reforzado; la sección transversal de las vigas longitudinales es de 0,35m de patín inferior y 1,28m de altura. Se presenta fisuras transversales de 0,3mm en toda la viga de amarre, por sobre carga y diseño insuficiente. Se recomienda realizar la actividad D, inyección de grietas, de igual manera se recomienda realizar la inspección especial y realizar el estudio de capacidad de carga y diseño de reforzamiento del puente.

<p style="font-size: small; color: gray;">La viga de amarre presenta fisuras transversales en toda la viga</p>			
CALIFICACIÓN OBTENIDA EN LA INSPECCIÓN:		3 Daño significativo, reparación necesaria muy pronto.			
ACTIVIDADES DE REPARACIÓN Y MANTENIMIENTO					
ID	ACTIVIDAD	UN	CANTIDAD	VR/UNI	VR/ TOTAL
Z	Estudios y diseño de reforzamiento del puente	Glb	1,0	40.000	40.000

- Se recomienda realizar la inspección especial y realizar los estudios y diseño de reforzamiento del puente, debido a que se presentan fisuras en toda la viga de amarre, por diseño insuficiente y sobrecarga
