**ESTUDIO DE INSPECCIÓN E INVENTARIO DE PUENTES DE LA RED NACIONAL
DE CARRETERAS ZONA SUR**

INFORME PUENTE CAÑADA PROFUNDA N° 1

17-2502-010.00

CARRETERA PASTO - MOJARRAS

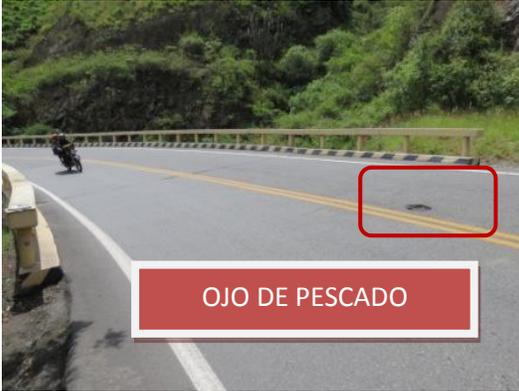
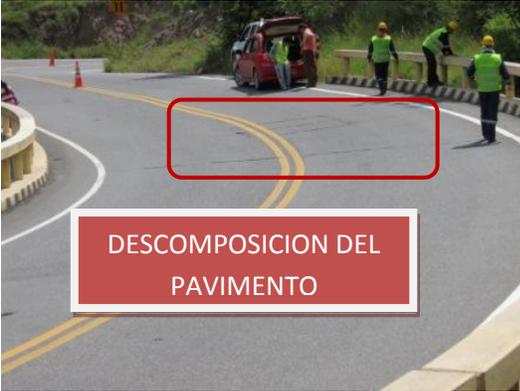
COMPONENTE: <u>Superficie del Puente tipo 10</u>

La superficie del puente existente es una carpeta asfáltica, en regular estado con fisuras y grietas longitudinales y transversales, de manera que debe ser reparada la carpeta asfáltica en varios puntos de la superficie, sobre todo donde están las juntas.

CALIFICACIÓN OBTENIDA EN LA INSPECCIÓN:			2 Algún daño, reparación necesaria cuando se presente la ocasión.		
ACTIVIDADES DE REPARACIÓN Y MANTENIMIENTO					
ID	ACTIVIDAD	UN	CANTIDAD	VR/UNI	VR/ TOTAL
D	Reparación de pavimento asfáltico	m ²	10	56,23	562,30

- La superficie del puente presenta descomposición de la carpeta asfáltica se requiere realizar escarificación y pavimentación sectorizada.
- Los bordillos y barandas se encuentran en buen estado, solo requieren de mantenimiento menor y pintura.

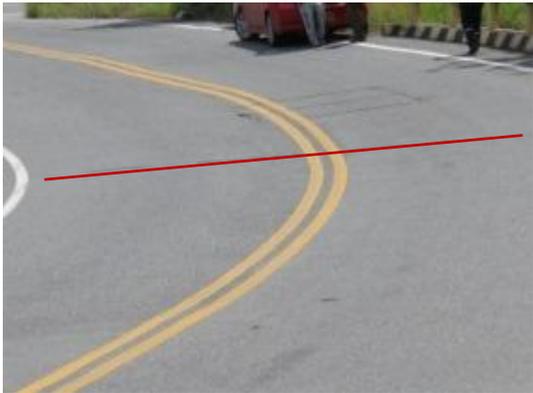
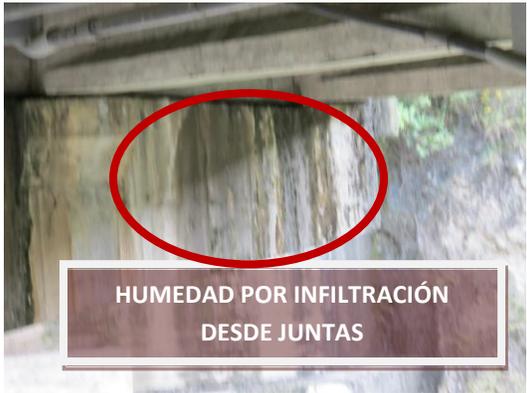
COMPONENTE: <u>Juntas de Expansión no identificada</u>

En las juntas de expansión no se encuentra dispositivo a la vista; se supone que debió ser utilizado ángulos de acero por ser de uso típico para la época de construcción del puente, pero como se encuentra cubierta por una capa asfáltica es difícil de asegurar. Se debe realizar mantenimiento rutinario en la reposición del sello de la junta ya que permite infiltración de agua hacia los estribos.

CALIFICACIÓN OBTENIDA EN LA INSPECCIÓN:		1. Daño pequeño pero es necesario reparación (excepto mantenimiento menor)			
ACTIVIDADES DE REPARACIÓN Y MANTENIMIENTO					
ID	ACTIVIDAD	UN	CANTIDAD	VR/UNI	VR/ TOTAL
39	Reposición sello junta	m	32	33,99	1.087,68

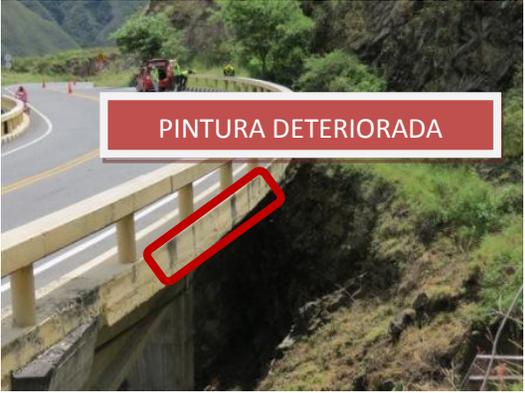
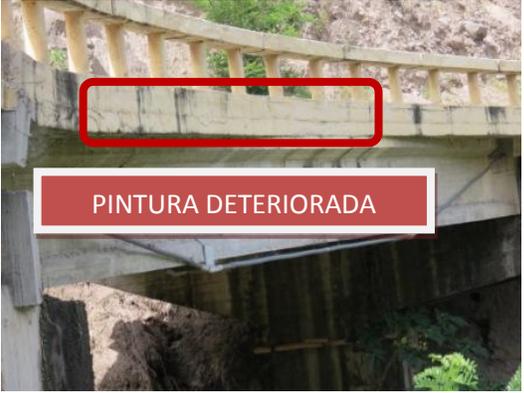
COMPONENTE: <u>Andenes/ Bordillos</u>

Los bordillos son en concreto de altura de 0.20 m y ancho de 0,45 m, su longitud total es de 95,60 m. se evidencia el deterioro de la pintura en forma general, no presentan impacto, ni deterioro en el concreto. El puente no tiene andenes.

CALIFICACIÓN OBTENIDA EN LA INSPECCIÓN:			1. Sin daño o daño insignificante.		
ACTIVIDADES DE REPARACIÓN Y MANTENIMIENTO					
ID	ACTIVIDAD	UN	CANTIDAD	VR/UNI	VR/ TOTAL
34	Pintura	m	96	17,73	1.702,08

Se debe realizar mantenimiento rutinario de pintura en bordillos en una cantidad de 96 metros lineales y valor unitario de \$17.731.

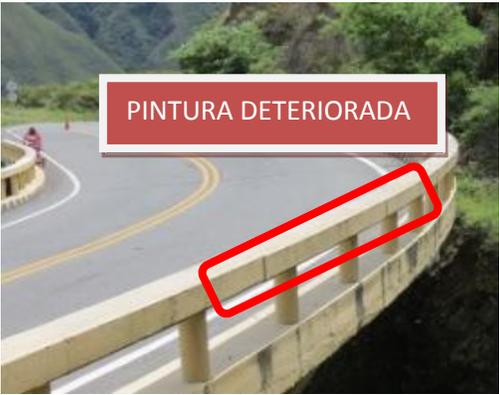
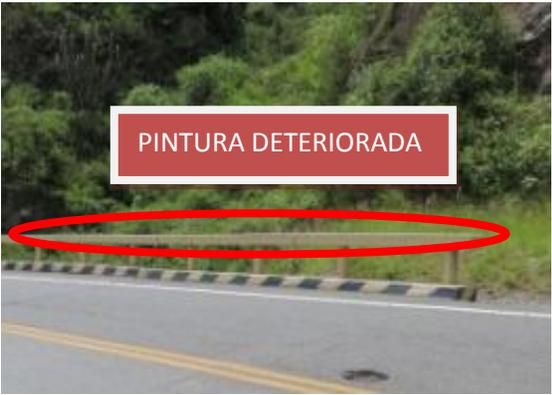
COMPONENTE: <u>Barandas tipo 30</u>

Las barandas del puente son en concreto, con una altura de 0,70 mts y una longitud de 95,60 m, las pilastras verticales son de forma cilíndrica. Se encuentran con deterioro general de pintura; no presenta impactos, como tampoco deterioro del concreto.

CALIFICACIÓN OBTENIDA EN LA INSPECCIÓN:			1. Sin daño o daño insignificante		
ACTIVIDADES DE REPARACIÓN Y MANTENIMIENTO					
ID	ACTIVIDAD	UN	CANTIDAD	VR/UNI	VR/ TOTAL
34	Pintura	m	96	17,73	1.702,08

Se debe realizar mantenimiento rutinario de pintura en las barandas en una cantidad de 96 metros y un valor por metro lineal de \$17.731

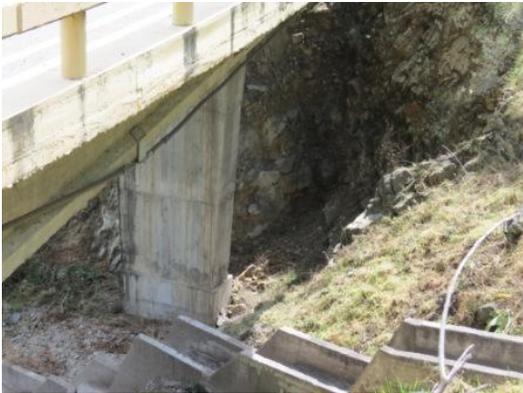
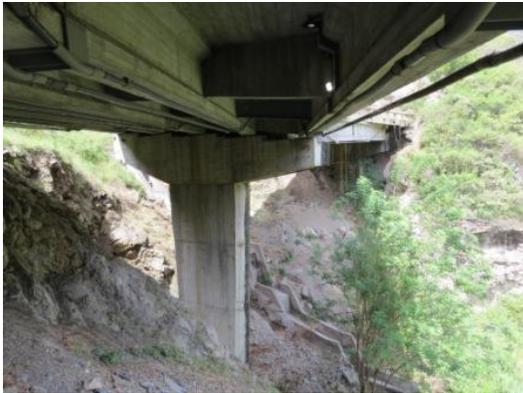
COMPONENTE: <u>Conos/Taludes</u>

Los taludes no presentan inestabilidad, por lo cual no se requiere de ningún tipo de adecuación o implementación de control preventivo.

CALIFICACIÓN OBTENIDA EN LA INSPECCIÓN:			0 Sin daño o daño insignificante		
ACTIVIDADES DE REPARACIÓN Y MANTENIMIENTO					
ID	ACTIVIDAD	UN	CANTIDAD	VR/UNI	VR/ TOTAL

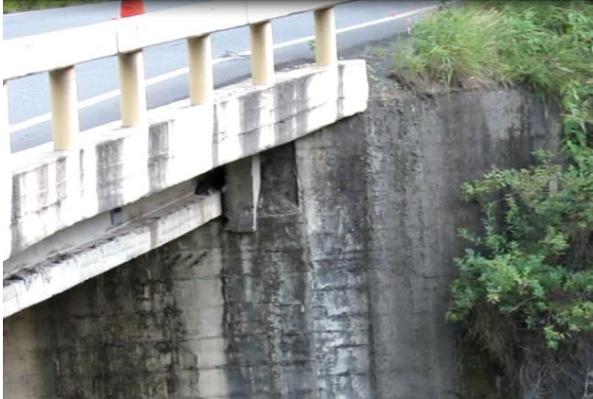
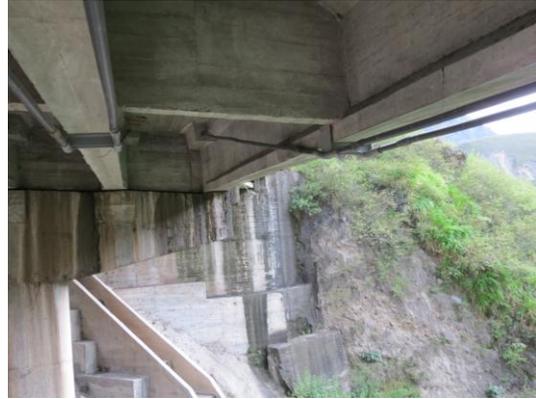
COMPONENTE: <u>Aletas material 10</u>

El puente tiene aletas en los extremos son de altura de 3.30 mts y 11.95 mts de longitud en promedio. No presentan fisuras ni grietas.

CALIFICACIÓN OBTENIDA EN LA INSPECCIÓN:			0 Sin daño o daño significativo		
ACTIVIDADES DE REPARACIÓN Y MANTENIMIENTO					
ID	ACTIVIDAD	UN	CANTIDAD	VR/UNI	VR/ TOTAL

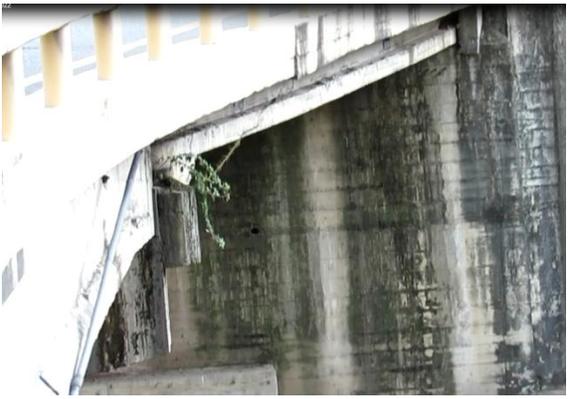
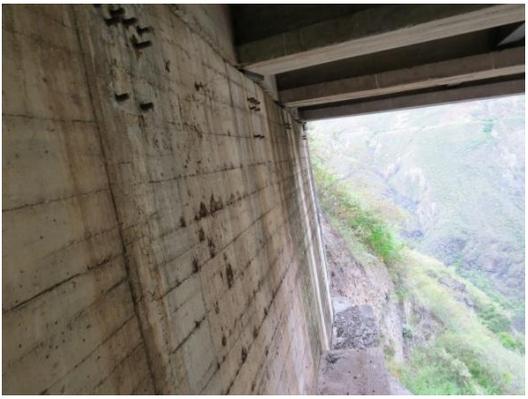
COMPONENTE: <u>Estribos tipo 10 material 21</u>

Los estribos son en concreto reforzado, tienen una altura media de 3,30 m, se encuentran en buen estado. No presenta deterioro en el concreto como tampoco presenta fisuras ni grietas.

CALIFICACIÓN OBTENIDA EN LA INSPECCIÓN:			0 Sin daño o daño insignificante		
ACTIVIDADES DE REPARACIÓN Y MANTENIMIENTO					
ID	ACTIVIDAD	UN	CANTIDAD	VR/UNI	VR/ TOTAL

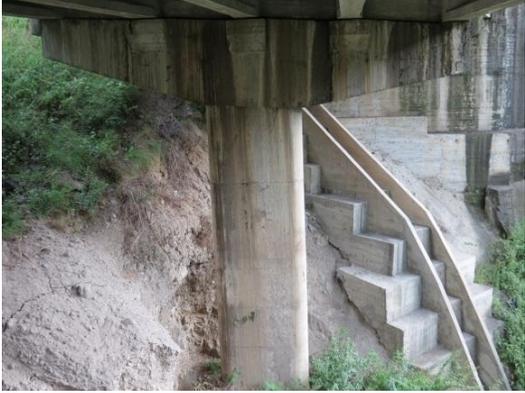
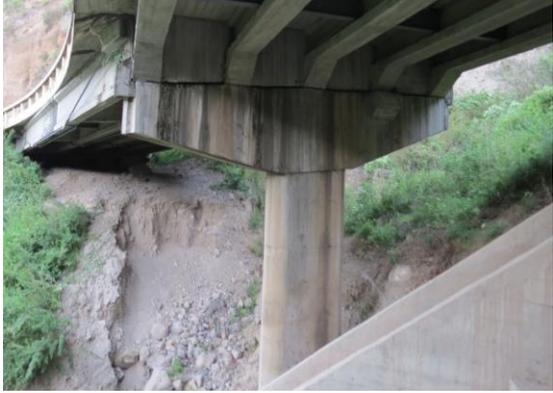
COMPONENTE: <u>Pilas tipo 30</u>

Las luces están apoyadas en una columna con cabezal, la altura de esta es de 11.10 m, tiene un sección de 2.83 m x 1.00 m. No presente grietas, fisuras o deterioro alguno en su estructura.

CALIFICACIÓN OBTENIDA EN LA INSPECCIÓN:			0 Sin daño o daño insignificante		
ACTIVIDADES DE REPARACIÓN Y MANTENIMIENTO					
ID	ACTIVIDAD	UN	CANTIDAD	VR/UNI	VR/ TOTAL

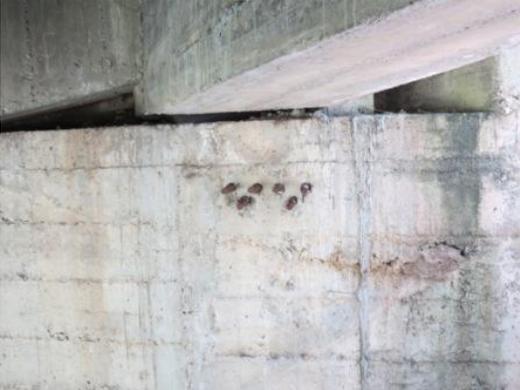
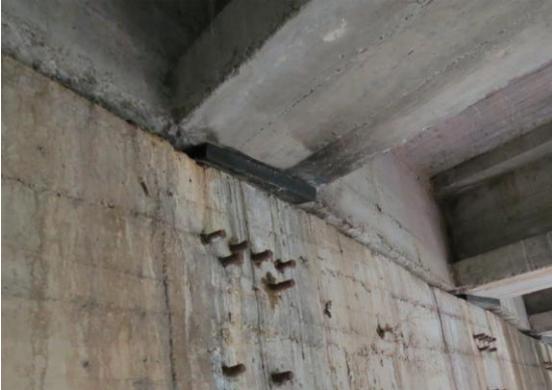
COMPONENTE: <u>Apoyos tipo 30</u>

El apoyo encontrado entre los estribos y las vigas del puente es en placas de neopreno, no se observa deterioro en los apoyos y se encuentran libres de vegetación.

CALIFICACIÓN OBTENIDA EN LA INSPECCIÓN:			0 Sin daño o daño insignificante		
ACTIVIDADES DE REPARACIÓN Y MANTENIMIENTO					
ID	ACTIVIDAD	UN	CANTIDAD	VR/UNI	VR/ TOTAL

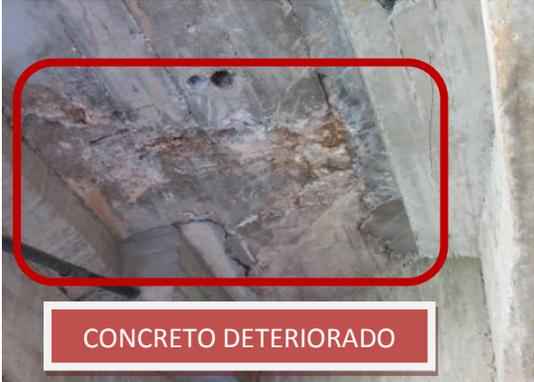
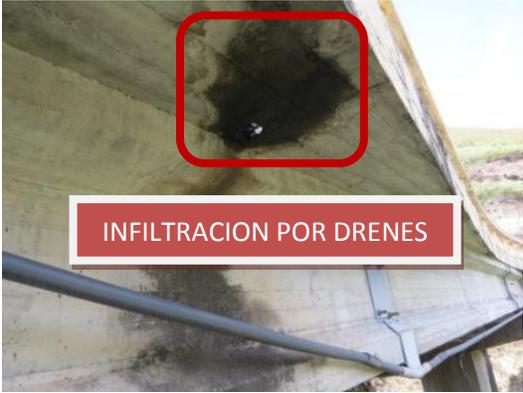
COMPONENTE: <u>Losa tipo 10 material 20</u>

La losa mide 47,80 mts de longitud y 10,40 mts de ancho, con un espesor de 0,25 mts. Se encuentra en regular estado pues presenta descomposición del concreto y exposición del acero de refuerzo en algunos puntos. Los drenes están provocando humedad en la cara inferior de la losa y en las vigas externas por falta de codos desviadores. Se debe hacer una intervención general de la losa para recuperar el aspecto que presenta este puente.

CALIFICACIÓN OBTENIDA EN LA INSPECCIÓN:			3 Daño significativo, reparación necesaria muy pronto			
ACTIVIDADES DE REPARACIÓN Y MANTENIMIENTO						
ID	ACTIVIDAD	UN	CANTIDAD	VR/UNI	VR/ TOTAL	
B	Reparación de concreto	m2	15	82,52	1.237,80	
E	Reparación de drenes	Und.	6	28,55	171,30

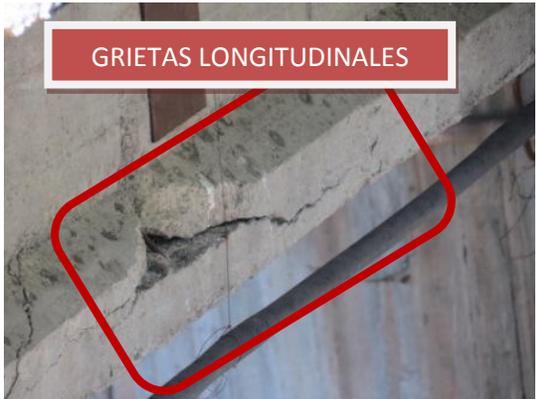
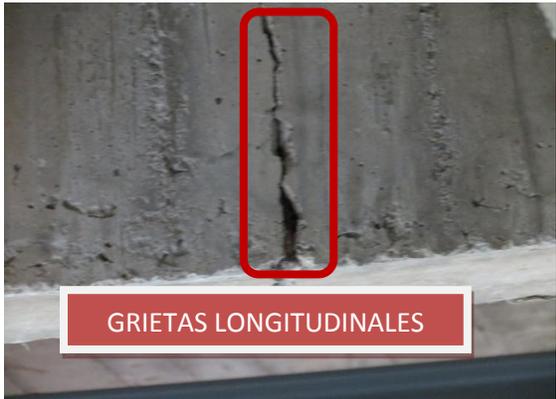
COMPONENTE: <u>Vigas tipo20 material 20</u>

El puente consta de cinco (5) vigas en concreto reforzado de sección en I de dimensiones 1,10 m altura por 0,35 m de base en el patín inferior en la luz mayo. Presenta grietas, fisuras y deterioro en una de las vigas longitudinales. El puente presenta reforzamiento estructural externo en las vigas longitudinales y adición de vigas riostras metálicas.

CALIFICACIÓN OBTENIDA EN LA INSPECCIÓN:			3 Daño significativo, reparación necesaria muy pronto.		
ACTIVIDADES DE REPARACIÓN Y MANTENIMIENTO					
ID	ACTIVIDAD	UN	CANTIDAD	VR/UNI	VR/ TOTAL
A	Reparación de concreto	m2	5	82,52	412,60
D	Inyección de grietas con epoxy/resina	m	5	58,38	291,90

- El puente en su componente general se ha calificado como 3 daño significativo, reparación necesaria muy pronto.
- Una de las vigas principales presenta fisuras y desprendimiento de concreto, la losa presenta descomposición del concreto y acero expuesto en varios puntos.

- Pese a que el puente presenta reforzamiento externo en vigas principales y adición de vigas riostras metálicas, las fisuras presentes y la descomposición del concreto sugieren sobre esfuerzos en los elementos, por lo que se recomienda de inspección para determinar su incidencia.

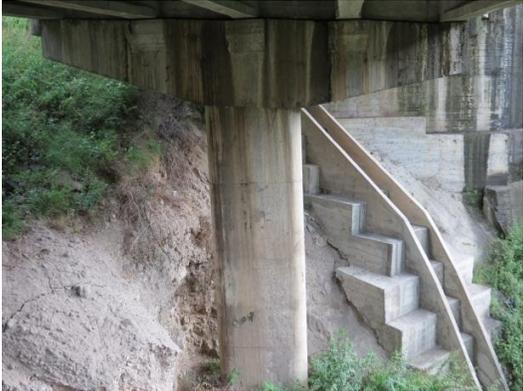
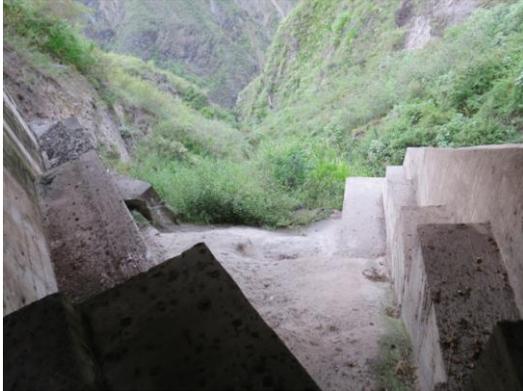
COMPONENTE: <u>Cauce</u>

El Puente cruza sobre una cañada que el único flujo de agua que se genera es debido a la escorrentía de la zona que recoge aguas arriba.

CALIFICACIÓN OBTENIDA EN LA INSPECCIÓN:			0 Sin daño o daño insignificante		
ACTIVIDADES DE REPARACIÓN Y MANTENIMIENTO					
ID	ACTIVIDAD	UN	CANTIDAD	VR/UNI	VR/ TOTAL

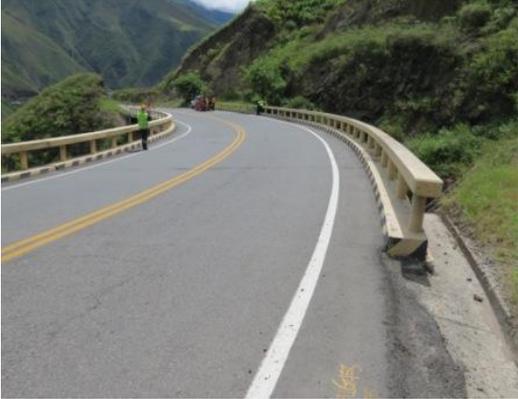
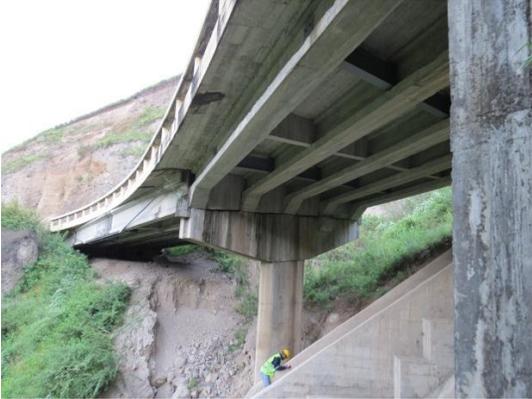
COMPONENTE: <u>Puente en general</u>

El puente en su componente general se ha calificado como 3 daño significativo, reparación necesaria muy pronto, pues si bien el puente ha sido reforzado externamente, los signos de fisuras en vigas y descomposición del concreto en vigas y losa, sugieren nuevos sobre esfuerzos que requieren ser evaluados mediante una inspección especial.

CALIFICACIÓN OBTENIDA EN LA INSPECCIÓN:			3 daño significativo, reparación necesaria muy pronto.		
ACTIVIDADES DE REPARACIÓN Y MANTENIMIENTO					
ID	ACTIVIDAD	UN	CANTIDAD	VR/UNI	VR/ TOTAL
Z	Estudio diseño reforzamiento puente	Glb.	1	40.000	40.000

El puente requiere además mantenimiento de pintura en bordillos y barandas, la pintura contribuye como señalización del puente y de la vía, igual ayuda a la protección del concreto de estos elementos.
