**ESTUDIO DE INSPECCIÓN E INVENTARIO DE PUENTES DE LA RED NACIONAL
DE CARRETERAS ZONA SUR**

INFORME PUENTE CAÑADA PROFUNDA No. 2

17-172502-011.00

CARRETERA PASTO - MOJARRAS

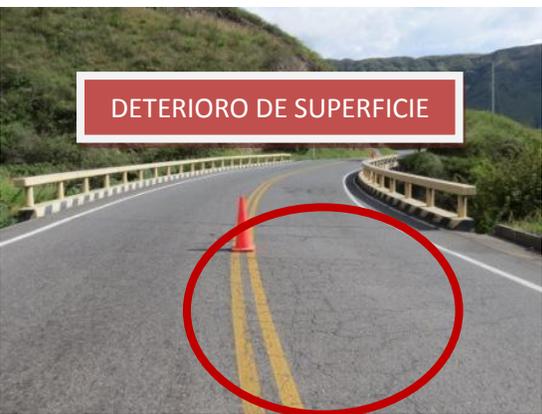
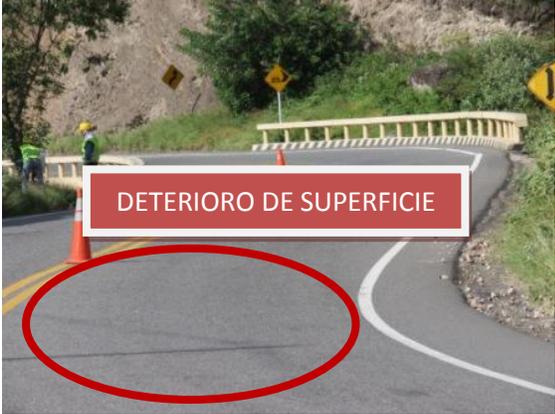
COMPONENTE: <u>Superficie del Puente tipo 10</u>

La superficie del puente existente es una carpeta asfáltica que en general está en buen estado, presenta algunas fisuras longitudinales y transversales, de manera que debe ser reparada. El acceso Margen Derecho presenta una reparación en el eje de la vía, que ya se está empezando a presentar desprendimiento y se recomienda reparar nuevamente.

CALIFICACIÓN OBTENIDA EN LA INSPECCIÓN:			2 Algún daño, reparación necesaria cuando se presente la ocasión		
ACTIVIDADES DE REPARACIÓN Y MANTENIMIENTO					
ID	ACTIVIDAD	UN	CANTIDAD	VR/UNI	VR/ TOTAL
A	Reparación de pavimento asfáltico	m ²	4	56,22	224,90

La reparación será Tipo D Reparación de Pavimento de Asfalto, en las zonas afectadas sumando una cantidad de 4 m² con un valor unitario por m² de \$56.225.

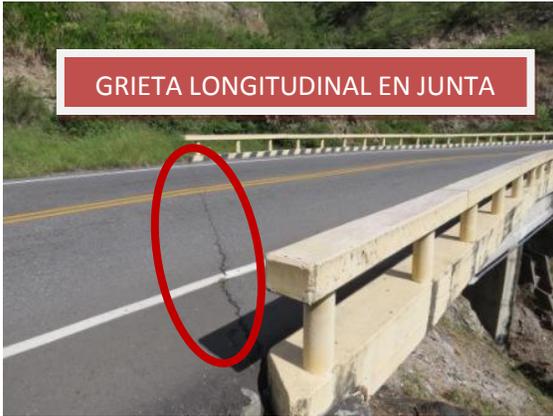
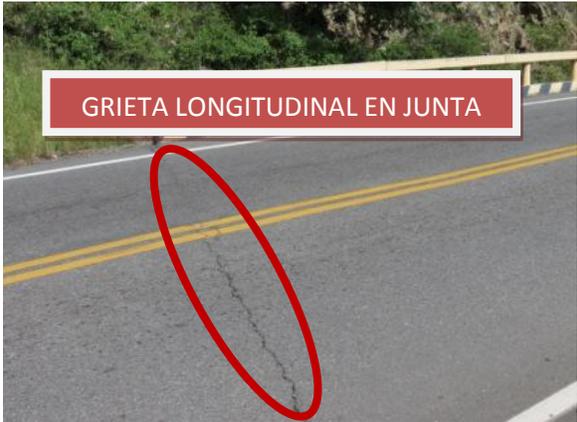
COMPONENTE: <u>Juntas de Expansión no identificada</u>

En las juntas de expansión no se logra evidenciar que tipo de dispositivo ha sido utilizado, se encuentra recubierto por una capa asfáltica.

CALIFICACIÓN OBTENIDA EN LA INSPECCIÓN:			2. Algún daño, reparación necesaria cuando se presente la ocasión. El componente funciona como se diseño.		
ACTIVIDADES DE REPARACIÓN Y MANTENIMIENTO					
ID	ACTIVIDAD	UN	CANTIDAD	VR/UNI	VR/ TOTAL
C	Cambio a junta de goma asfáltica	ml	31.2	1.430,1	44.619,33

- Se recomienda el cambio de las juntas de expansión, pues en la visita a obra se observo el golpe que se genera al pasar vehículos y esto es una variable que siendo constante, puede afectar la estructura del puente.

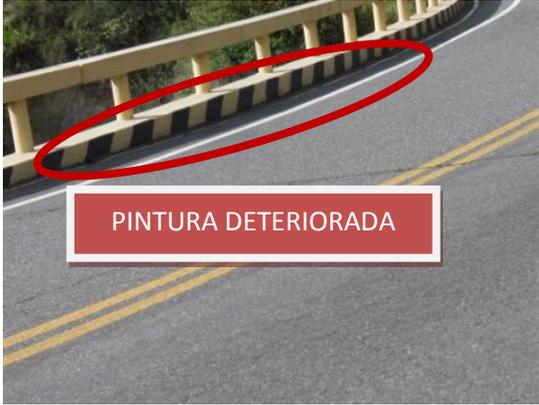
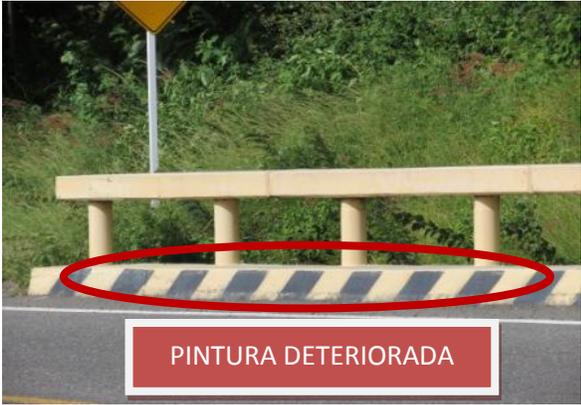
COMPONENTE: <u>Andenes, Bordillos</u>

Los bordillos son en concreto de altura de 0.20 mts y de longitud de 37.40 mts., se evidencia el deterioro de la pintura en forma general, no presentan impacto, ni deterioro en el concreto.

CALIFICACIÓN OBTENIDA EN LA INSPECCIÓN:			1. Daño pequeño pero no es necesario reparación (excepto mantenimiento menor)		
ACTIVIDADES DE REPARACIÓN Y MANTENIMIENTO					
ID	ACTIVIDAD	UN	CANTIDAD	VR/UNI	VR/ TOTAL
34	Pintura	m	74.8	17,73	1.326,28

El tipo de reparación es catalogada como mantenimiento rutinario código 34 pintura; con una cantidad de 74.8 mts. Con un valor por metro lineal de \$17.731.

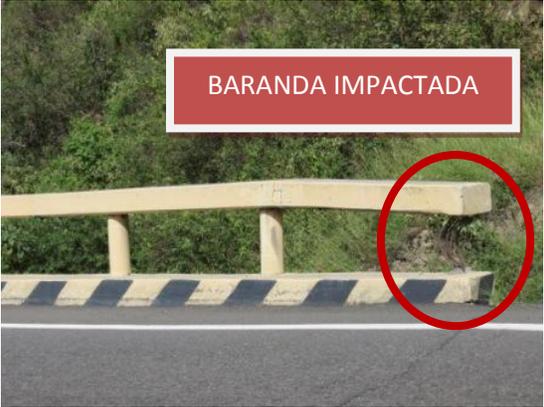
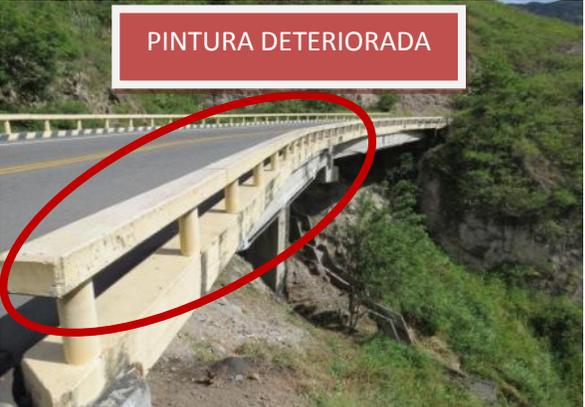
COMPONENTE: <u>Barandas tipo 30</u>

Las barandas del puente son en concreto, con una altura de 0.70 mts y una longitud de 74.80 mts, las pilastras verticales son de forma redonda. Se encuentran con deterioro general de pintura; se evidencia deterioro en un tramo de 1.50 m, ubicado al margen izquierdo aguas arriba que debe ser reconstruido.

CALIFICACIÓN OBTENIDA EN LA INSPECCIÓN:			3 Daño significativo, reparación necesaria muy pronto.		
ACTIVIDADES DE REPARACIÓN Y MANTENIMIENTO					
ID	ACTIVIDAD	UN	CANTIDAD	VR/UNI	VR/ TOTAL
34	Pintura	m	74,8	17,73	1.326,28
A	Reparación de baranda en concreto	m	1,5	295,88	443,82

La reparación en general es mantenimiento rutinario con el código 34 pintura de concreto con una cantidad de 17 mts y un valor unitario de \$ 17.731.

- Se debe hacer la reconstrucción parcial de la baranda que fue destruida por algún impacto, y se encuentra ubicada en uno de los accesos del puente.
- Los bordillos y barandas se encuentran en buen estado, requieren de limpieza y pintura, ya que se encuentra deteriorada.

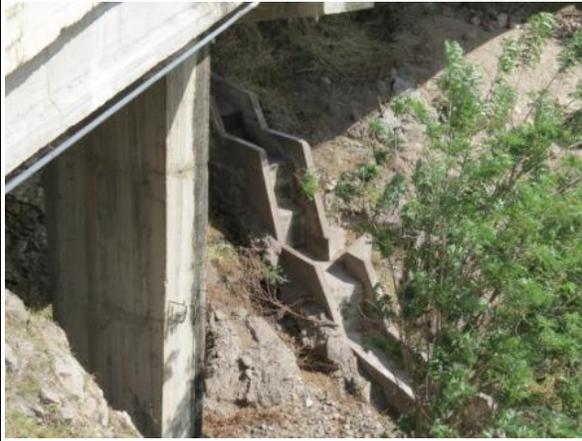
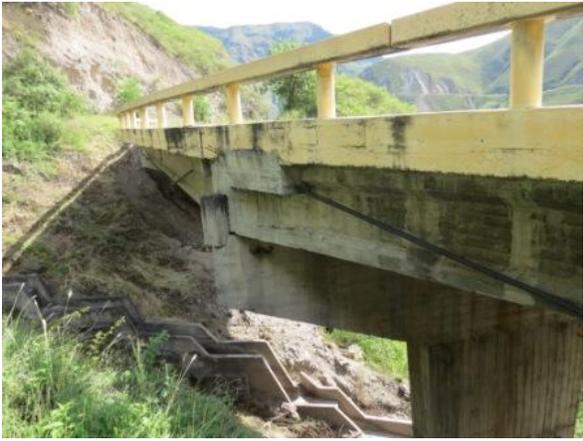
COMPONENTE: <u>Conos/Taludes</u>

Aunque existe un dissipador de energía que ayuda al impacto de erosión, este solo está ubicado en el centro de la luz, se requiere implementar otros más cerca de los taludes, a través de reparación tipo D mediante la construcción de cunetas, por una cantidad de 20 ml en los estribos con un valor por metro lineal de \$115.949.

CALIFICACIÓN OBTENIDA EN LA INSPECCIÓN:			2 Algún daño, reparación necesaria cuando se presente la ocasión		
ACTIVIDADES DE REPARACIÓN Y MANTENIMIENTO					
ID	ACTIVIDAD	UN	CANTIDAD	VR/UNI	VR/ TOTAL
Z	Construcción de disipadores de energía para altas pendientes	m	20	68,52	1.370,38

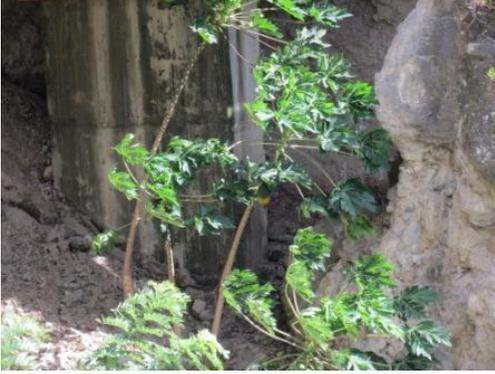
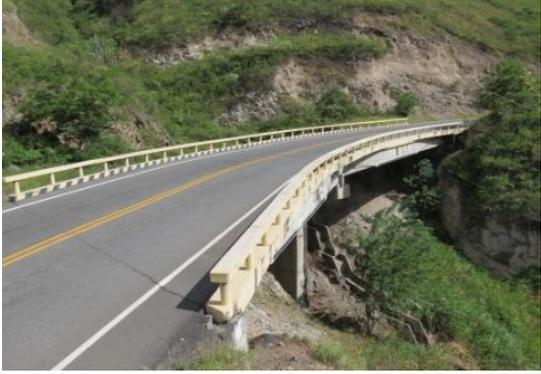
COMPONENTE: <u>Aletas material 10</u>

Las Aletas del puente no presentan ningún tipo de daño ni deterioro.

CALIFICACIÓN OBTENIDA EN LA INSPECCIÓN:			0 Sin daño o daño insignificante.		
ACTIVIDADES DE REPARACIÓN Y MANTENIMIENTO					
ID	ACTIVIDAD	UN	CANTIDAD	VR/UNI	VR/ TOTAL

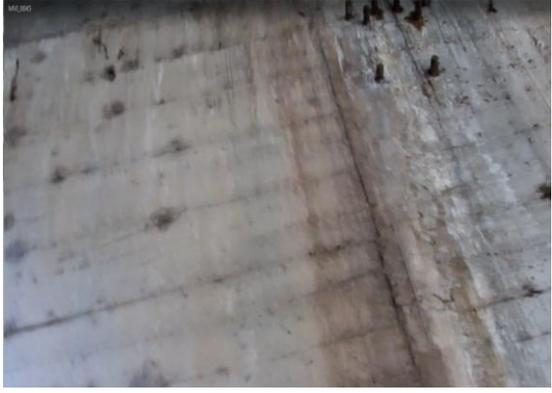
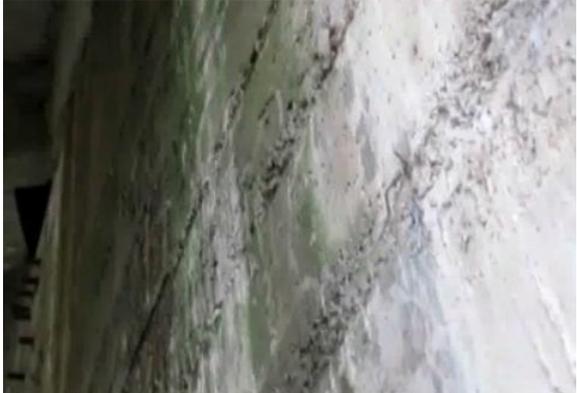
COMPONENTE: <u>Estribos tipo 10 material 21</u>

Los estribos tienen una altura de 10,00 m, se encuentran en buen estado. No presenta deterioro en el concreto como tampoco presenta fisuras ni grietas.

CALIFICACIÓN OBTENIDA EN LA INSPECCIÓN:			0 Sin daño o daño insignificante		
ACTIVIDADES DE REPARACIÓN Y MANTENIMIENTO					
ID	ACTIVIDAD	UN	CANTIDAD	VR/UNI	VR/ TOTAL

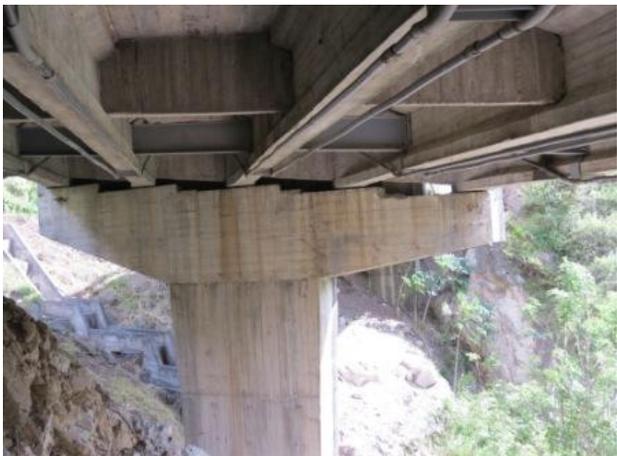
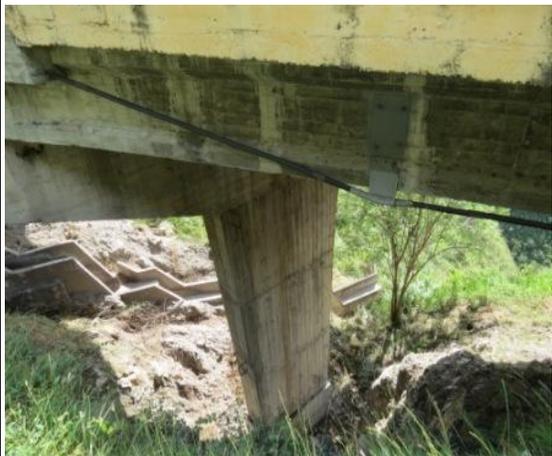
COMPONENTE: <u>Pila Tipo 30</u>

El puente tiene una pila central tipo Columna sola con viga cabezal, su altura es de 10.00 m, en concreto. No presenta ningún daño estructural ni deterioro alguno.

CALIFICACIÓN OBTENIDA EN LA INSPECCIÓN:			0 Sin daño o daño insignificante		
ACTIVIDADES DE REPARACIÓN Y MANTENIMIENTO					
ID	ACTIVIDAD	UN	CANTIDAD	VR/UNI	VR/ TOTAL

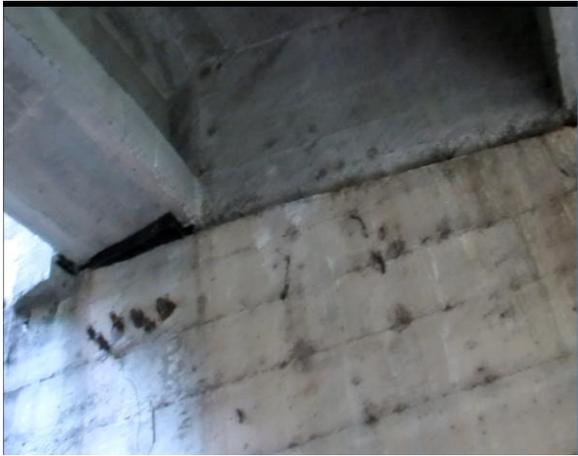
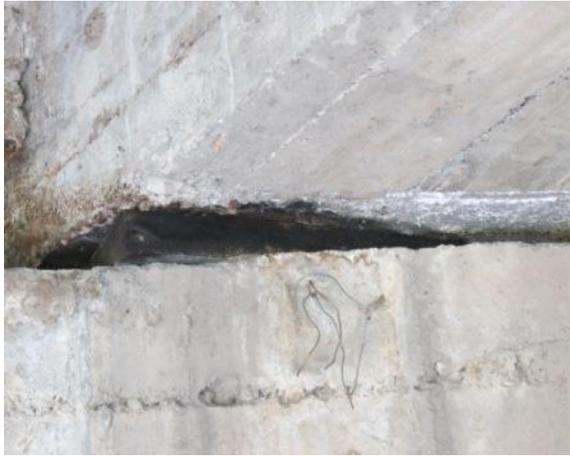
COMPONENTE: <u>Apoyos tipo 30</u>

El apoyo es de 0.40 m, encontrado entre los estribos y las vigas del puente, no se evidencia vegetación que pueda estar afectando o deteriorando la estructura.

CALIFICACIÓN OBTENIDA EN LA INSPECCIÓN:			0 Sin daño o daño insignificante		
ACTIVIDADES DE REPARACIÓN Y MANTENIMIENTO					
ID	ACTIVIDAD	UN	CANTIDAD	VR/UNI	VR/ TOTAL

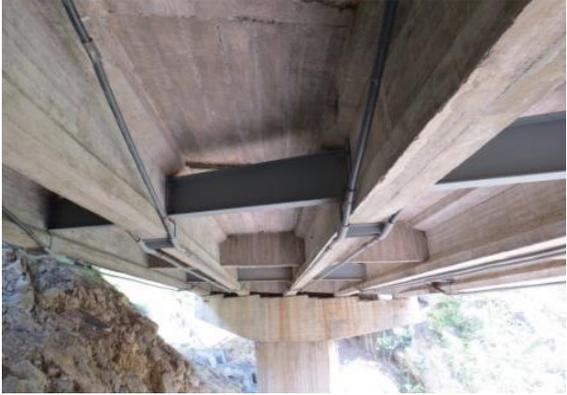
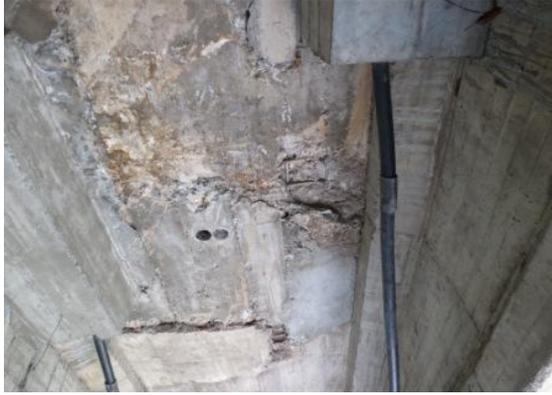
COMPONENTE: <u>Losa tipo 14 material 20</u>

La losa mide 37,40 mts de longitud y 9,50 mts de ancho. Es en concreto reforzado. Se encuentra en su mayoría en buen estado, aunque hay dos zonas puntuales que deben ser reparadas, pues el acero de refuerzo esta a la vista.

CALIFICACIÓN OBTENIDA EN LA INSPECCIÓN:			3	Daño significativo, reparación necesaria muy pronto	
ACTIVIDADES DE REPARACIÓN Y MANTENIMIENTO					
ID	ACTIVIDAD	UN	CANTIDAD	VR/UNI	VR/ TOTAL
B	Reparación de concreto	M2	12	122,88	1.474,57

Se debe realizar reparación tipo B reparación de concreto en las partes afectadas de la losa, estas partes tienen un área de 12 m² y valor unitario de \$117,066

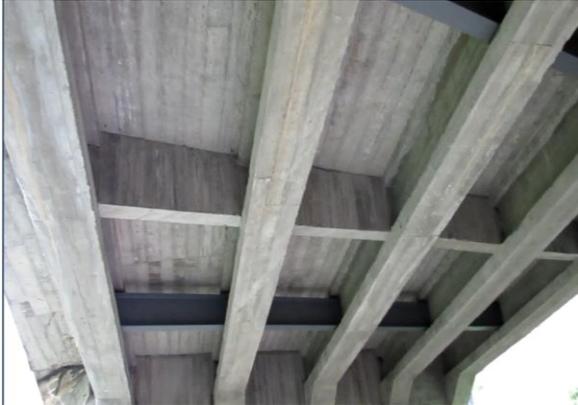
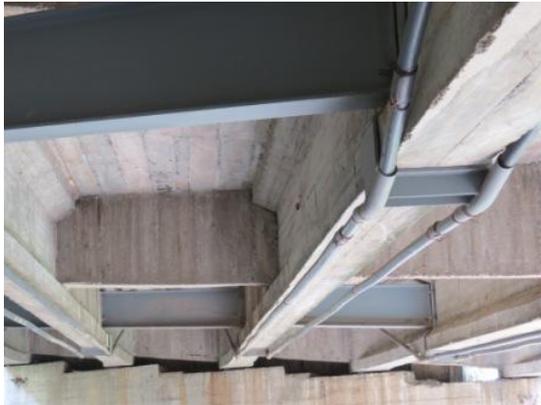
COMPONENTE: <u>Vigas tipo10 material 20</u>

El puente tiene dos luces y cada una de ellas tiene 5 vigas en concreto reforzado de sección transversal I de dimensiones 1,10 m altura x 0,35 m de base luz mayor y de 0,87 m altura x 0,56 m de base luz menor, las vigas riostras en concreto tiene dimensiones de 0,68 y 0,88 m de altura x 0,20 m de base, algunas de estas presentan fisuras, por lo que se evidencia el montaje de otras vigas riostras metálicas para ambas luces como refuerzo adicional y está en buen estado. Tienen calificación de 0 Sin daño o daño insignificante.

CALIFICACIÓN OBTENIDA EN LA INSPECCIÓN:			0 Sin daño o daño insignificante		
ACTIVIDADES DE REPARACIÓN Y MANTENIMIENTO:					
ID	ACTIVIDAD	UN	CANTIDAD	VR/UNI	VR/ TOTAL

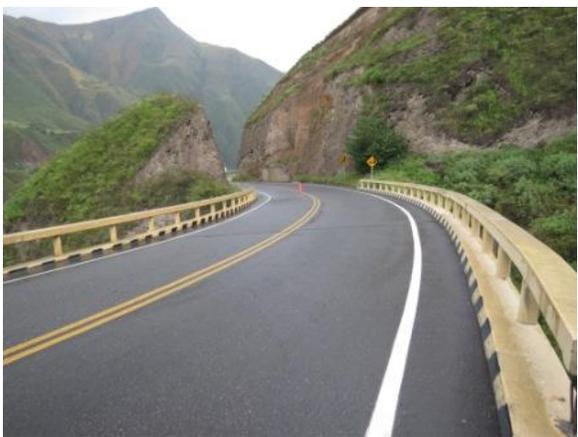
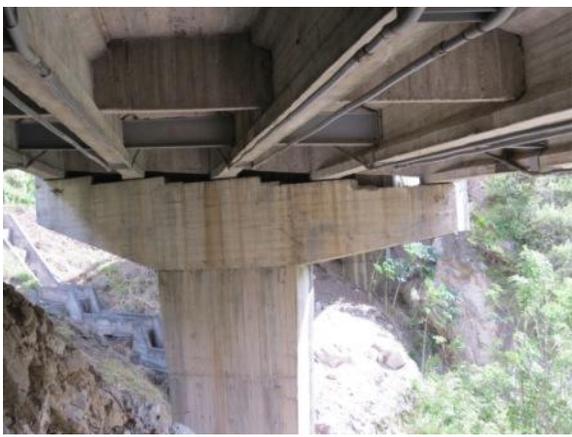
COMPONENTE: <u>Puente en general</u>

El puente en su componente general se ha calificado como 2 Algún daño, reparación necesaria cuando se presente la ocasión

El puente requiere mantenimiento de pintura en bordillos y barandas y reparaciones mínimas en zonas sectorizadas, pero que no son consideradas fallas estructurales.

CALIFICACIÓN OBTENIDA EN LA INSPECCIÓN:			2 Algún daño, reparación necesaria cuando se presente la ocasión		
ACTIVIDADES DE REPARACIÓN Y MANTENIMIENTO:					
ID	ACTIVIDAD	UN	CANTIDAD	VR/UNI	VR/ TOTAL

Se determina que la próxima inspección se debe realizar en un año.
