CONSORCIO INGENIERIA VIAL 2011

**ESTUDIO DE INSPECCIÓN E INVENTARIO DE PUENTES DE LA RED NACIONAL
DE CARRETERAS ZONA SUR**

INFORME PUENTE JUANAMBÚ

CARRETERA: PASTO – MOJARRAS

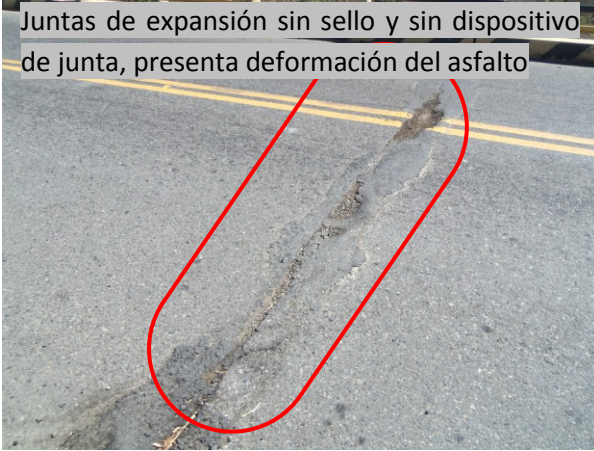
Tabla 3 Resumen Inspección Principal Juntas de Expansión

Las juntas de expansión del puente, presentan pérdida de dispositivo de junta, se encuentran reparadas inadecuadamente, con madera rolliza como sello de junta, que impide el normal funcionamiento de la junta, el asfalto de conformación de las juntas se encuentra deformado, con grietas, no presenta sello, con espacio de separación de juntas mayor de 10,0 cm, generando infiltración de agua hacia la superestructura, también se presenta impacto al paso de vehículos. La longitud de cada junta es de 8,0m, presenta tres juntas de expansión. Se recomienda realizar la reparación tipo B, cambio de juntas de acero.

COMPONENTE: <i>Juntas de Expansión tipo 50. No dispositivo de junta.</i>					
Juntas de expansión sin sello y reparadas inadecuadamente  			Juntas de expansión sin sello y sin dispositivo de junta, presenta deformación del asfalto

CALIFICACIÓN OBTENIDA EN LA INSPECCIÓN:			4. Daño grave, reparación necesaria inmediatamente.		
ACTIVIDADES DE REPARACIÓN Y MANTENIMIENTO					
ID	ACTIVIDAD	UN	CANTIDAD	VR/UNI	VR/ TOTAL
B	Cambio de junta de acero	M	24,0	1.430,11	34.322,57

- Las juntas de expansión se encuentran en muy mal estado, tienen filtraciones debido que presenta reparaciones inadecuadas con madera, y presenta perdida de elementos metálicos

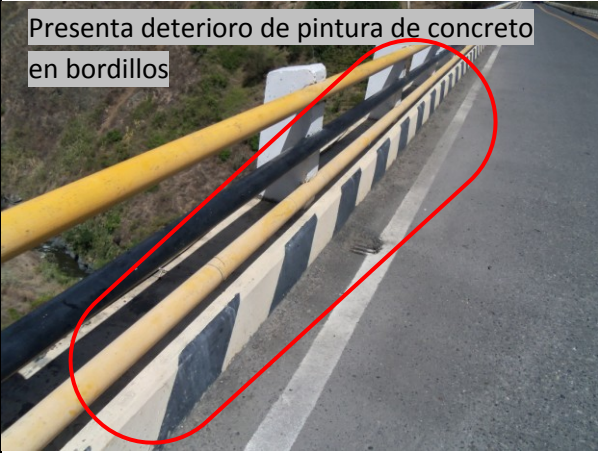
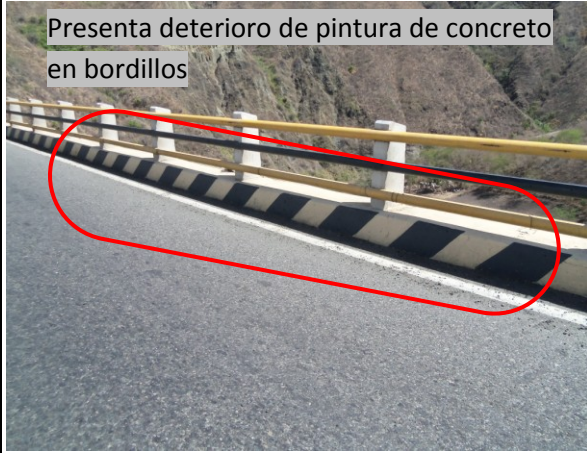
Tabla 4 Resumen Inspección Principal Andenes y Bordillos

El puente no tiene andenes, los bordillos son en concreto con una longitud de 214,0m en cada lado, con un ancho de 0,45m, y de altura de 0,15 m, se evidencia el desgaste en la pintura. Se recomienda realizar mantenimiento rutinario de pintura.

CALIFICACIÓN OBTENIDA EN LA INSPECCIÓN:			1. Daño pequeño pero no es necesario reparación (excepto mantenimiento menor)		
ACTIVIDADES DE REPARACIÓN Y MANTENIMIENTO					
ID	ACTIVIDAD	UN	CANTIDAD	VR/UNI	VR/ TOTAL
34	Pintura (Bordillo)	M	428,0	17,73	7.588,87

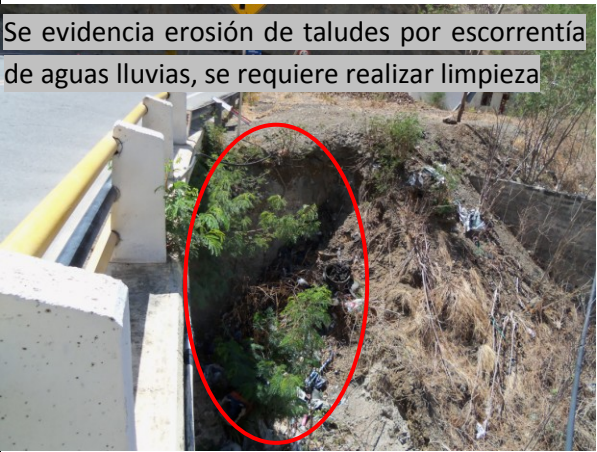
Se evidencia proceso erosivo de taludes, por escorrentía de aguas lluvias provenientes de la carretera, en los cuatro taludes; se recomienda realizar la actividad D, construcción de cunetas en concreto y en las altas pendientes construir disipadores de energía. La longitud de cada cuneta tiene un promedio de 18,0 en cada talud. Se recomienda realizar mantenimiento rutinario de limpieza, en los cuatro taludes.

COMPONENTE: <u>Conos / Taludes</u>					
<p>Se evidencia erosión de taludes por escorrentía de aguas lluvias, se requiere realizar limpieza</p>

CALIFICACIÓN OBTENIDA EN LA INSPECCIÓN:			2. Algún daño, reparación necesaria cuando se presente la ocasión.		
ACTIVIDADES DE REPARACIÓN Y MANTENIMIENTO					
ID	ACTIVIDAD	UN	CANTIDAD	VR/UNI	VR/ TOTAL
D	Construcción de cunetas	M	72,0	71,97	5.182,34
10	Limpieza (conos/taludes)	M2	140,0	6,33	450,80

- Se recomienda la construcción de cunetas en los cuatro taludes, ya que se presenta proceso erosivo por escorrentía de aguas lluvias provenientes de la carretera.

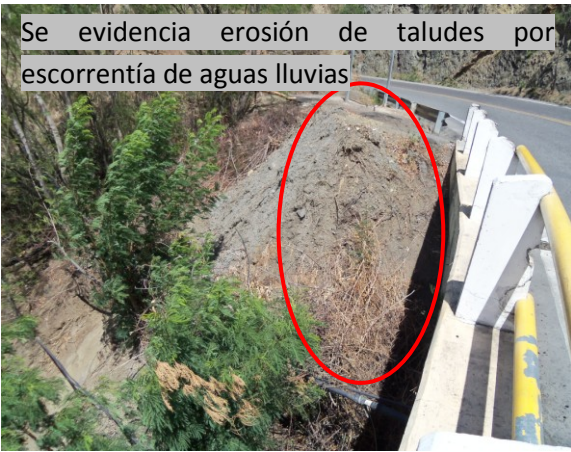
<p>Se evidencia erosión de taludes por escorrentía de aguas lluvias</p>

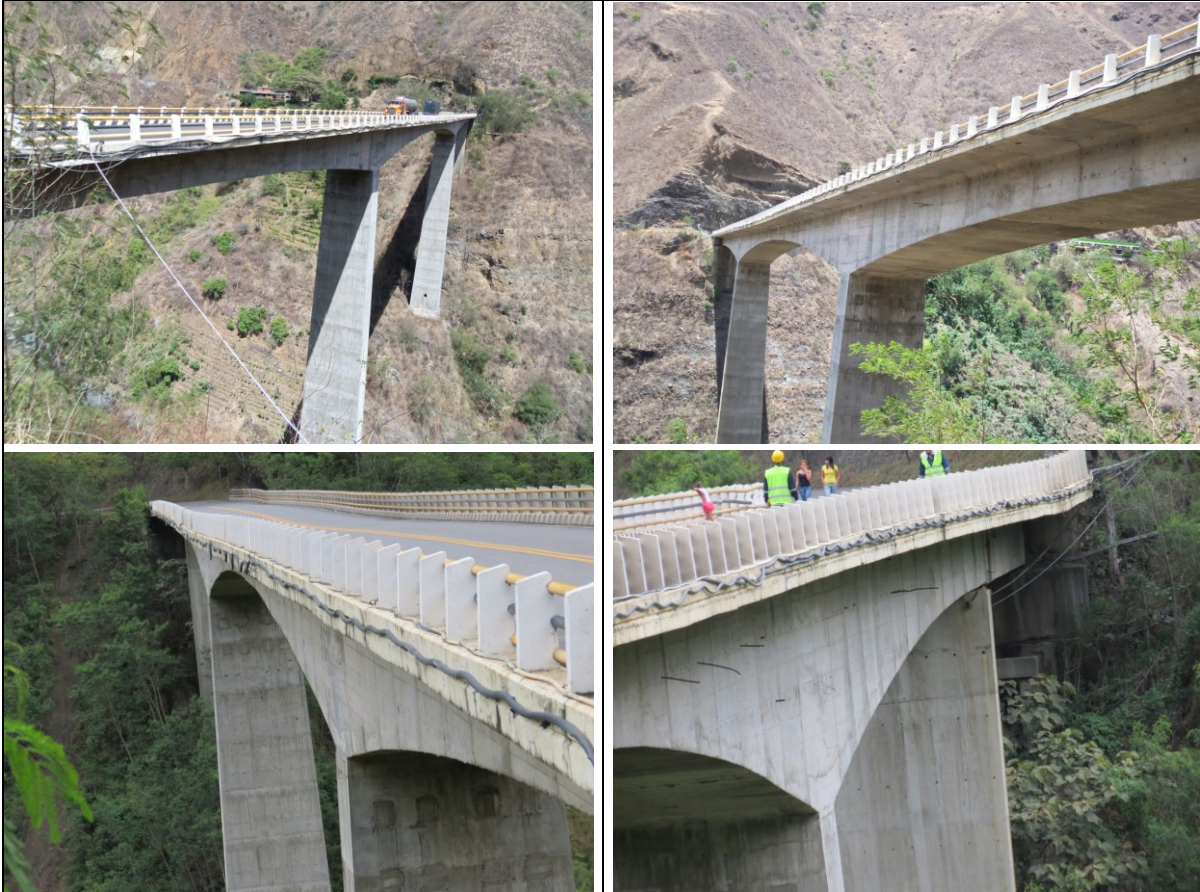
Tabla 9 Resumen Inspección Pilas

El puente presenta tres pilas, tipo pila solida en concreto reforzado, con una altura promedio de 51,20m, no presenta daños en su estructura, se encuentran en buen estado en general.

CALIFICACIÓN OBTENIDA EN LA INSPECCIÓN: 0. Sin daño o daño insignificante

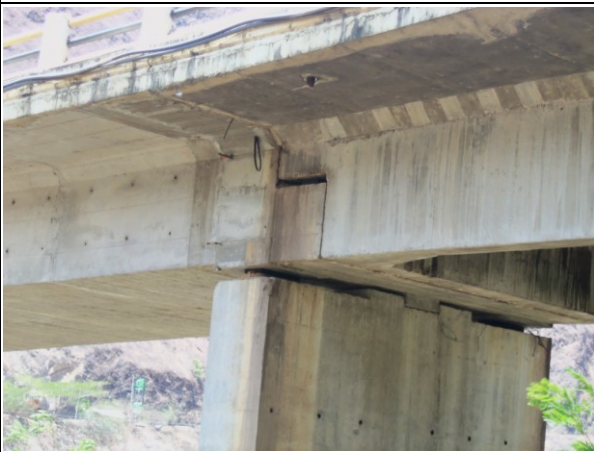
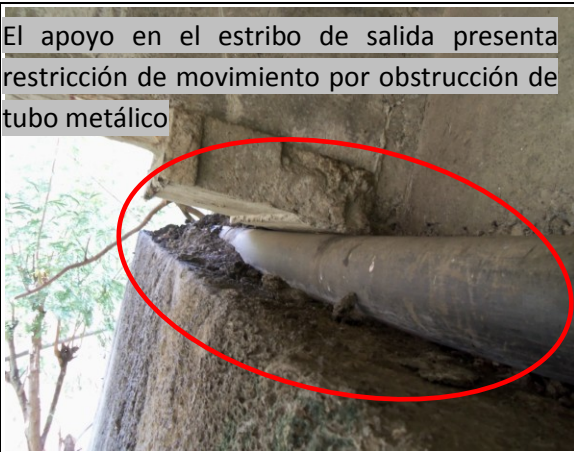
Tabla 10 Resumen Inspección Apoyos

El tipo de apoyos que presenta la superestructura son apoyos tipo placas en neopreno, con topes sísmicos en concreto; las placas en neopreno se encuentran en buen estado, pero se evidencia restricción de movimiento en los apoyos del estribo de salida, generado por el paso de tubería metálica entre el estribo de salida y las vigas junto a los apoyos. Se recomienda mover la tubería que atraviesa sobre el estribo de salida, de tal forma que no obstruya el movimiento de los apoyos, también se recomienda realizar el mantenimiento rutinario de limpieza en los apoyos del estribo de salida.

CALIFICACIÓN OBTENIDA EN LA INSPECCIÓN:			2. Algún daño, reparación necesaria cuando se presente la ocasión.		
ACTIVIDADES DE REPARACIÓN Y MANTENIMIENTO					
ID	ACTIVIDAD	UN	CANTIDAD	VR/UNI	VR/ TOTAL
Z	Remoción de obstáculo metálico	Und	1,0	10.042,66	10.042,65
10	Limpieza	Und	2,0	4,52	9.03

- Se presenta restricción de movimiento en los apoyos del estribo de salida, generado por el paso de tubería metálica entre el estribo de salida y las vigas junto a los apoyos. Se recomienda mover la tubería que atraviesa sobre el estribo de salida, de tal forma que no obstruya el libre movimiento de los apoyos.

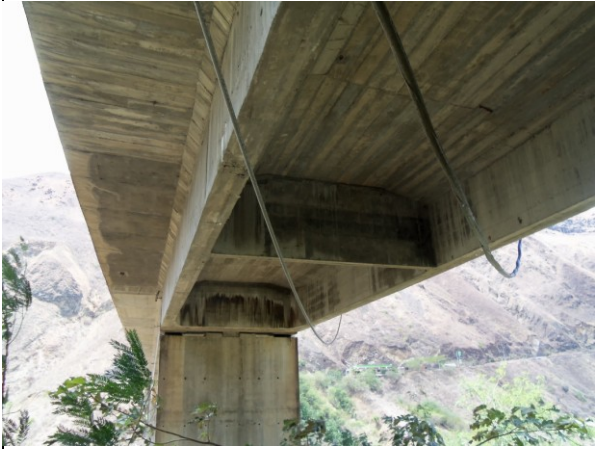
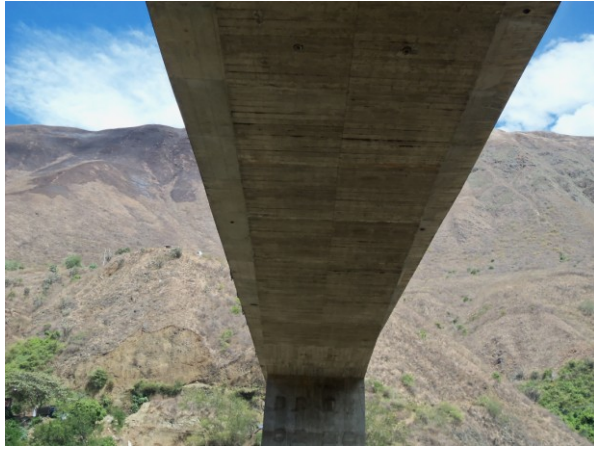
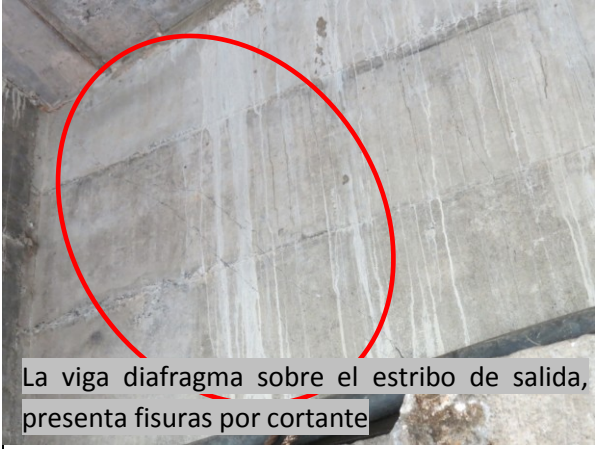
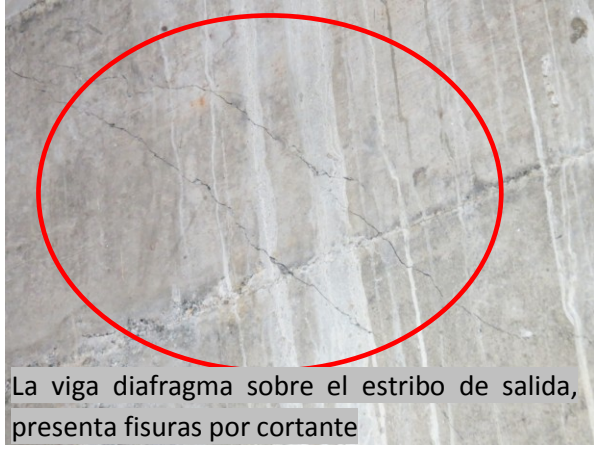
Tabla 12 Resumen Inspección Vigas / Largueros / Diafragmas

El puente presenta dos tipos de superestructuras; la superestructura principal, presenta estructura transversal tipo trabe cajón, 1 cajón y la estructura longitudinal es de tipo pórtico, sección transversal variable. La superestructura de tipo secundaria, presenta estructura transversal tipo trabe cajón, 1 cajón y la estructura longitudinal es de tipo simplemente apoyado con sección transversal constante. Se presentan fisuras transversales por cortante, en el diafragma sobre el estribo de salida, por sobrecarga. Se recomienda realizar la inyección de grietas y realizar la inspección especial, con el estudio de capacidad de carga.

La viga diafragma sobre el estribo de salida, presenta fisuras por cortante			La viga diafragma sobre el estribo de salida, presenta fisuras por cortante		
CALIFICACIÓN OBTENIDA EN LA INSPECCIÓN:			3. Daño significativo, reparación necesaria muy pronto.		
ACTIVIDADES DE REPARACIÓN Y MANTENIMIENTO					
ID	ACTIVIDAD	UN	CANTIDAD	VR/UNI	VR/ TOTAL
D	Inyección de grietas con epóxico -resina	M	18,0	58,38	1.050,91

- Se recomienda realizar la inspección especial y el estudio y diseño de reforzamiento del puente, debido a que se presentan fisuras por cortante en viga diafragma, ubicada sobre el estribo de salida, generadas por sobrecarga.

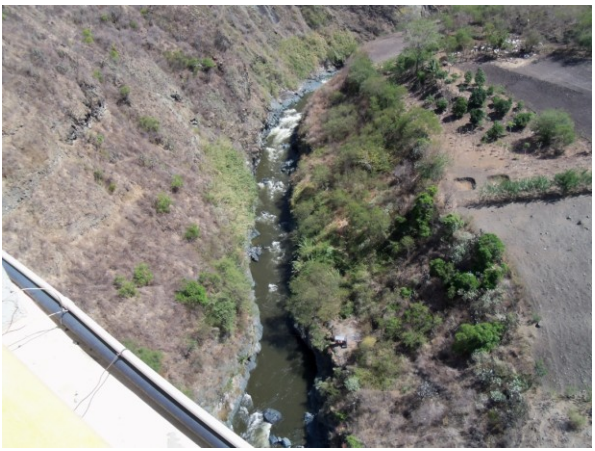
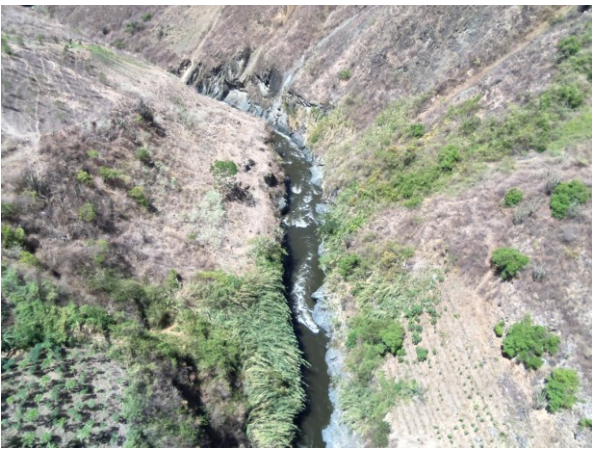
Tabla 13 Resumen Inspección Cauce

El puente atraviesa sobre el rio Juanambú, el cauce del rio no presenta erosión ni socavación, no representa riesgo hacia la superestructura.

CALIFICACIÓN OBTENIDA EN LA INSPECCIÓN:			0. Sin daño o daño insignificante		
ACTIVIDADES DE REPARACIÓN Y MANTENIMIENTO					
ID	ACTIVIDAD	UN	CANTIDAD	VR/UNI	VR/ TOTAL

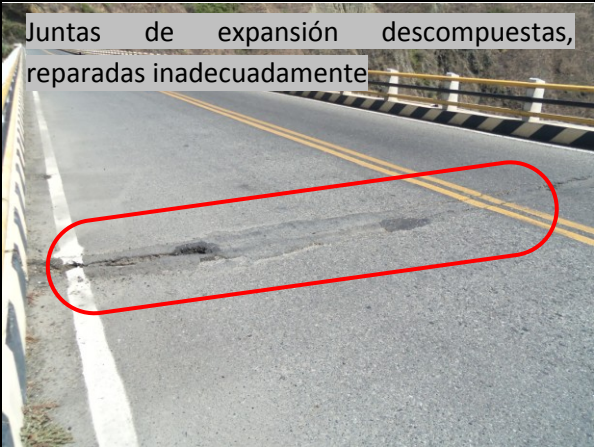
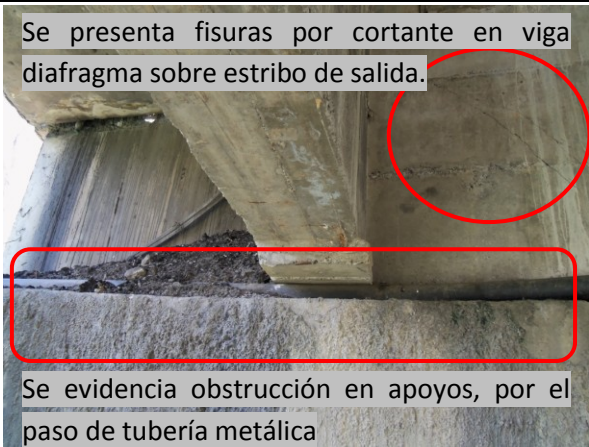
Tabla 14 Resumen Inspección Puente en General

El puente presenta fisuras por cortante, en la viga diafragma sobre el estribo de salida, por lo que se recomienda realizar la inspección especial de la superestructura, y el estudio y diseño de reforzamiento del puente. En los apoyos sobre el estribo de salida, se presenta restricción de movimiento, generado por el paso de tubería metálica entre el estribo de salida y las vigas junto a los apoyos. Las juntas de expansión se encuentran reparadas inadecuadamente, lo que genera restricción de movimiento en las juntas.

CALIFICACIÓN OBTENIDA EN LA INSPECCIÓN:		3 Daño significativo, reparación necesaria muy pronto			
ACTIVIDADES DE REPARACIÓN Y MANTENIMIENTO					
ID	ACTIVIDAD	UN	CANTIDAD	VR/UNI	VR/ TOTAL
Z	Estudios y diseño de reforzamiento del puente	Glb	1,0	40.000	40.000
