**ESTUDIO DE INSPECCIÓN E INVENTARIO DE PUENTES DE LA RED NACIONAL  
DE CARRETERAS ZONA SUR**

**INFORME PUENTE LAS OLAYAS**

**17-2502-013.00**

**CARRETERA PASTO – MOJARRAS**

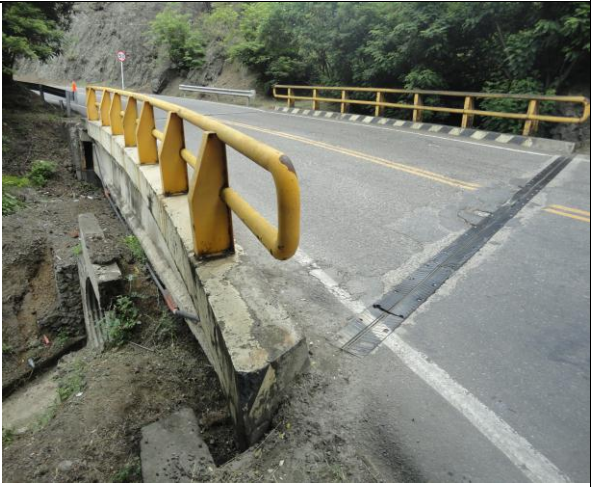
<b>Figura 1 IMAGEN GOOGLE EARTH</b>		<b>Figura 2 IMAGEN GENERAL PUENTE</b>

El puente es de una sola luz y dos carriles; en la parte superior tiene superficie de rodadura en asfalto el cual se encuentra en mal estado, tiene un ancho de tablero de 10,00 m., tiene bordillos con un ancho de 0,45 m y altura de 0,24 m., barandas de seguridad metálicas, la longitud del puente es de 14,60 m. Tiene cinco vigas principales con separación de 2,25 m y un ancho de 0,45m, las cuales presentan reforzamiento exterior metálico. El galibo izquierdo tiene una altura de 0,25 m, y el galibo derecho una altura de 0,17 m, la longitud del apoyo es de 0,50 m., las juntas de expansión se encuentran deterioradas ya que el grouting está en descomposición, existe un abultamiento en la entrada del puente, acelerando la descomposición del soporte de las juntas de expansión. El puente presenta aletas en los extremos del puente.

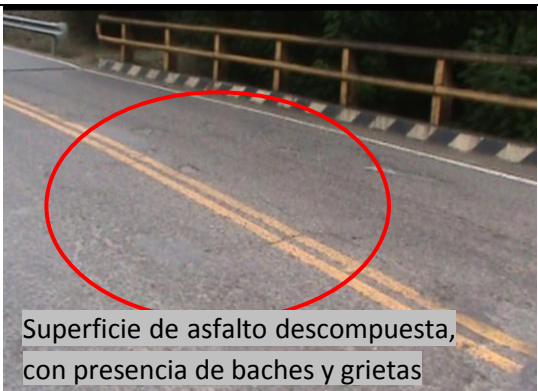
<b>COMPONENTE:</b> <u>Superficie del Puente tipo 10</u>

La superficie del puente existente está compuesta por una carpeta asfáltica, la cual se encuentra deteriorada con presencia de grietas longitudinales, baches y abultamiento en el acceso del puente.

Superficie de asfalto descompuesta, con presencia de baches y grietas		Superficie de asfalto descompuesta, con presencia de baches y grietas			
<b>CALIFICACIÓN OBTENIDA EN LA INSPECCIÓN:</b>		3 Daño significativo reparación necesaria muy pronto.			
<b>ACTIVIDADES DE REPARACIÓN Y MANTENIMIENTO</b>					
ID	ACTIVIDAD	UN	CANTIDAD	VR/UNI	VR/ TOTAL
D	Reparación de pavimento de asfalto	m <sup>2</sup>	20	53,97	1.079

Se requiere el arreglo y la reparación de la carpeta asfáltica, aplicando de liga de riego, y colocación de una mezcla asfáltica apropiada.

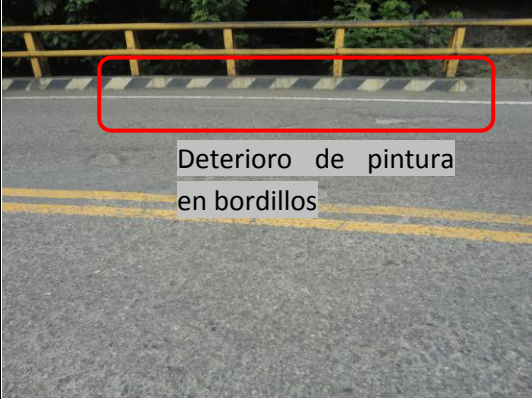
<b>COMPONENTE:</b> <u>Andenes, Bordillos</u>

El puente no tiene andenes, los bordillos son en concreto con una longitud de 14,60m, con un ancho de 0,45m, y de altura de 0,24m, se evidencia el comienzo de deterioro de la pintura en forma general, se requiere limpieza y pintura.

<b>CALIFICACIÓN OBTENIDA EN LA INSPECCIÓN:</b>		0 Sin daño o daño insignificante			
<b>ACTIVIDADES DE REPARACIÓN Y MANTENIMIENTO</b>					
<b>ID</b>	<b>ACTIVIDAD</b>	<b>UN</b>	<b>CANTIDAD</b>	<b>VR/UNI</b>	<b>VR/ TOTAL</b>
34	Pintura	M	29,5	17,73	3.473

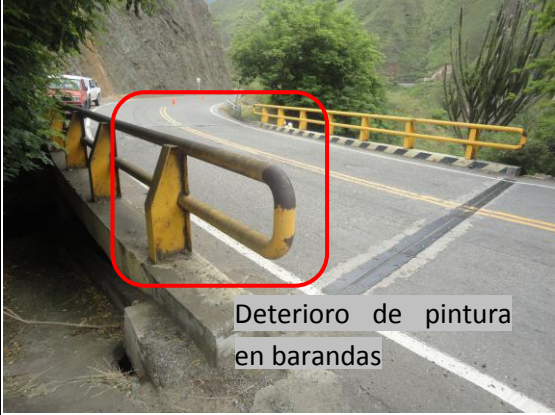
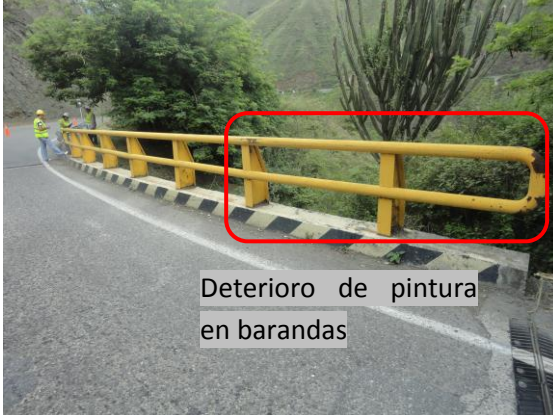
<b>COMPONENTE:</b> <u>Barandas tipo 41</u>

Las barandas del puente son metálicas, con pasamanos metálicos en tubo de diámetro de 0,06 m sobre pilastras de metálicas, con una longitud de 14,60 m, altura de 1,00 m, se encuentra en buen estado solo requiere mantenimiento rutinario como pintura de acero.

<b>CALIFICACIÓN OBTENIDA EN LA INSPECCIÓN:</b>			0 Sin daño o daño insignificante		
<b>ACTIVIDADES DE REPARACIÓN Y MANTENIMIENTO</b>					
ID	ACTIVIDAD	UN	CANTIDAD	VR/UNI	VR/ TOTAL
40	Pintura de acero	M	29,5	86,05	2.495

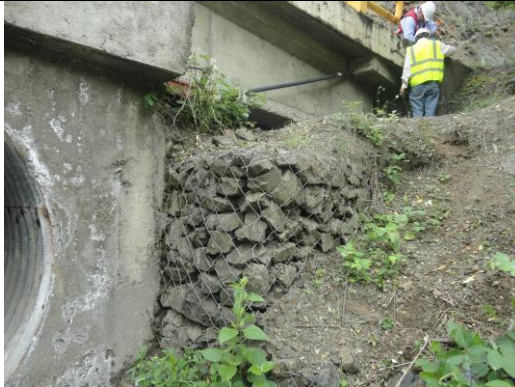
<b>COMPONENTE:</b> <u>Conos y Taludes</u>

No hay desarrollo de taludes y conos en las entradas del puente. Se presenta talud rocoso requiere mantenimiento rutinario como la limpieza de maleza.

<b>CALIFICACIÓN OBTENIDA EN LA INSPECCIÓN:</b>			0 Sin daño o daño insignificante		
<b>ACTIVIDADES DE REPARACIÓN Y MANTENIMIENTO</b>					
ID	ACTIVIDAD	UN	CANTIDAD	VR/UNI	VR/ TOTAL
10	limpieza	M2	60,0	3,22	193

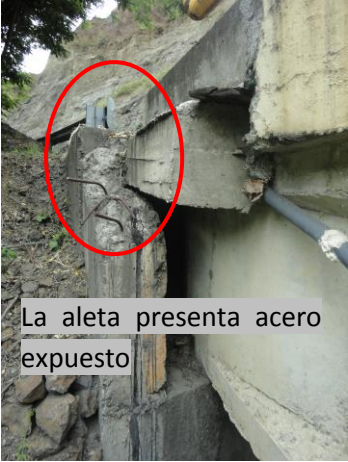
El puente presenta aletas separadas de los estribos, la aleta izquierda de salida requiere recubrimiento en concreto porque presenta acero expuesto, debido a que ha sufrido modificaciones en la estructura.

<p style="text-align: center; font-size: small;">La aleta presenta acero expuesto</p>

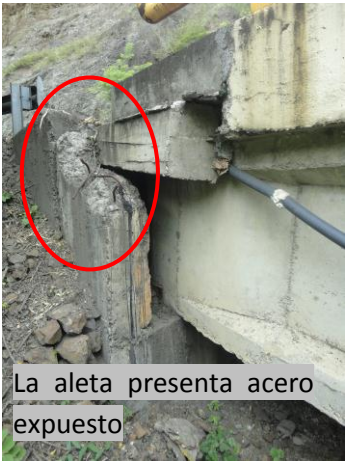
<p style="text-align: center; font-size: small;">La aleta presenta acero expuesto</p>				
<b>CALIFICACIÓN OBTENIDA EN LA INSPECCIÓN:</b>			1 Daño pequeño pero no es necesario reparación		
<b>ACTIVIDADES DE REPARACIÓN Y MANTENIMIENTO</b>					
ID	ACTIVIDAD	UN	CANTIDAD	VR/UNI	VR/ TOTAL
A	Reparación en concreto	M2	3,0	117,07	351

Requiere limpieza bajo todo el puente con el fin de mejorar el movimiento de las vigas y no rigidizar la estructura del puente, también requiere la separación de la superestructura con los bordillos de la cuneta en el lado derecho de salida. Se debe restaurar la aleta izquierda salida, y arreglo de juntas y el remplazo del concreto grouting en las juntas.

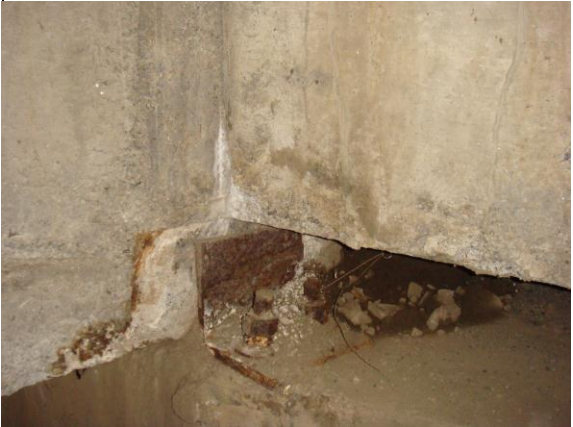
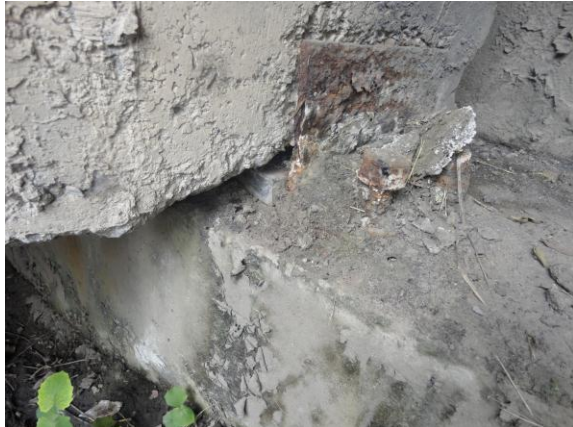
<b>COMPONENTE:</b> <u>Apoyos tipo 30</u>

Los apoyos encontrados entre los estribos y las vigas son topes sísmicos como apoyo fijo, se encuentran corroídos, y el tipo de apoyo móvil es placa en neopreno en buen estado

<b>CALIFICACIÓN OBTENIDA EN LA INSPECCIÓN:</b>			0 Sin daño o daño insignificante		
<b>ACTIVIDADES DE REPARACIÓN Y MANTENIMIENTO</b>					
ID	ACTIVIDAD	UN	CANTIDAD	VR/UNI	VR/ TOTAL
10	limpieza	Und	20,0	4,52	90
40	Pintura de Acero	Und	20,0	128,15	2.563

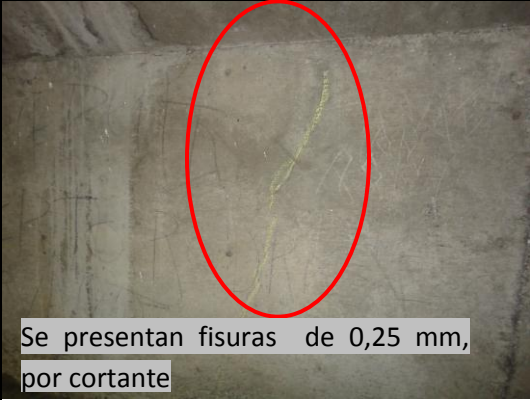
El puente presenta cinco vigas principales y tres diafragmas, las vigas presentan reforzamiento exterior metálico; las vigas y los diafragmas presentan fisuras de 0,25mm, producidas antes de realizarle el reforzamiento exterior, se requiere realizar inyección de grietas.

<p style="text-align: center; background-color: #e0e0e0; padding: 2px;">Se presentan fisuras de 0,25 mm, por cortante</p>

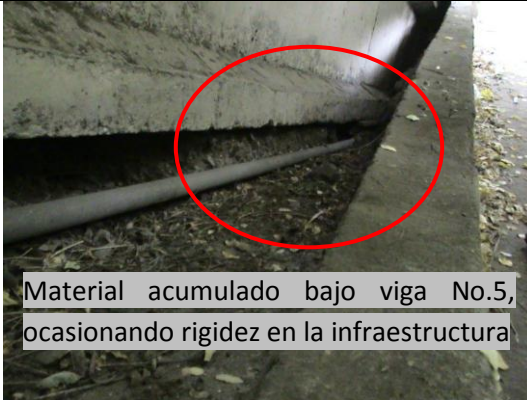
Se requiere realizar limpieza y retiro de material común, localizado debajo de la vida No.5, ya que esta rigidizando la infraestructura.

<p style="text-align: center; background-color: #e0e0e0; padding: 2px;">Material acumulado bajo viga No.5, ocasionando rigidez en la infraestructura</p>

- En la parte inferior del puente se encuentra una alcantarilla en completo deterioro, además se presenta un relleno sin compactación sobre el cual descansa la quinta viga principal, se requiere realizar limpieza, quitar el material de relleno que se encuentra debajo de las vigas.

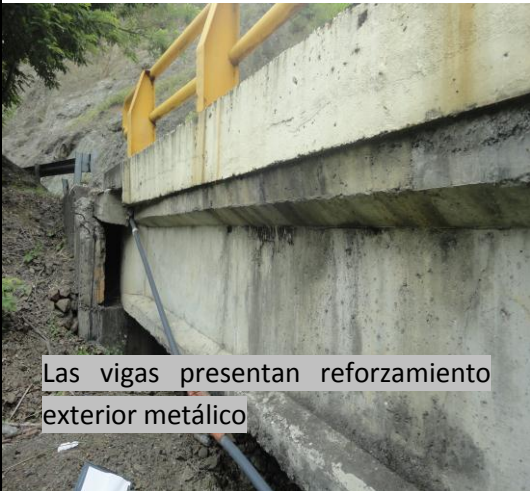
<p style="text-align: center; background-color: #e0e0e0; padding: 2px;">Las vigas presentan reforzamiento exterior metálico</p>

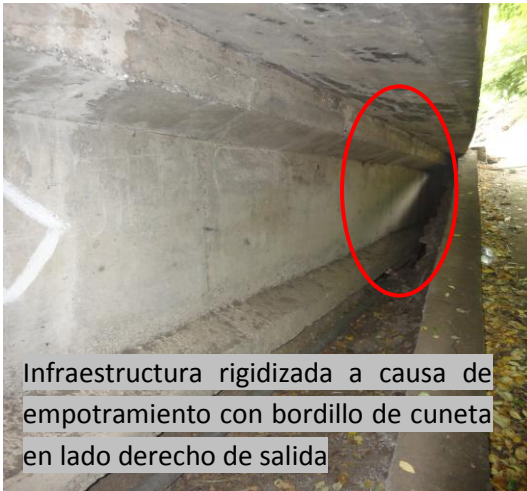
Se presenta empotramiento de la superestructura con el bordillo de la cuneta del lado derecho, se requiere separar la infraestructura de las obras de arte.

<p style="text-align: center; background-color: #e0e0e0; padding: 2px;">Infraestructura rigidizada a causa de empotramiento con bordillo de cuneta en lado derecho de salida</p>		
<b>CALIFICACIÓN OBTENIDA EN LA INSPECCIÓN:</b>			2 Algún daño, reparación necesaria cuando se presente la ocasión. El componente funciona como se diseño		
<b>ACTIVIDADES DE REPARACIÓN Y MANTENIMIENTO</b>					
ID	ACTIVIDAD	UN	CANTIDAD	VR/UNI	VR/ TOTAL

D	Inyección de grietas con Epoxy	m	19,0	58,38	1.109
Z	Demolición de estructuras	M3	0,5	89,69	45
10	limpieza	M2	25,0	3,22	81
