**ESTUDIO DE INSPECCIÓN E INVENTARIO DE PUENTES DE LA RED NACIONAL
DE CARRETERAS ZONA SUR**

INFORME PUENTE CAMPAMENTO

17-2502-014.00

CARRETERA: PASTO - MOJARRAS

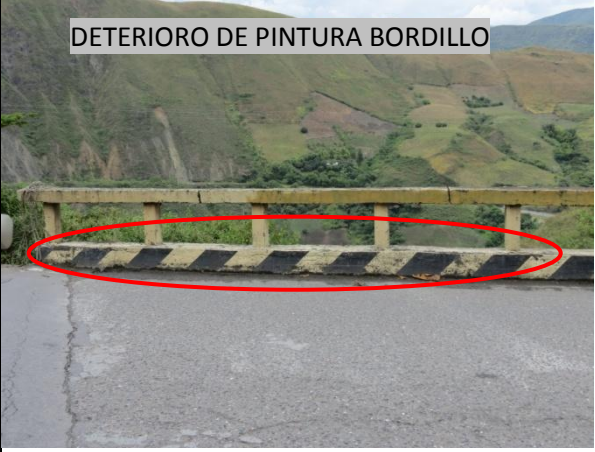
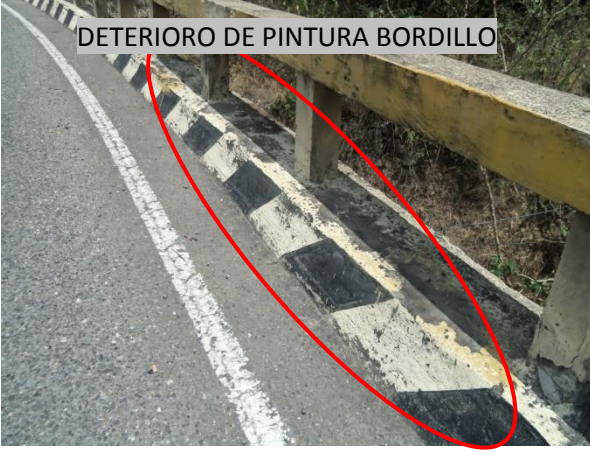
El puente no tiene andenes, presenta bordillos en concreto de altura de 0,18 m y ancho de 0,40m y de longitud de 24,0m en cada lado, se evidencia el deterioro de la pintura en forma general, no presentan impacto, ni deterioro en el concreto. Se recomienda realizar mantenimiento rutinario de pintura de concreto.

COMPONENTE: <i>Andenes, Bordillos</i>					
DETERIORO DE PINTURA BORDILLO			DETERIORO DE PINTURA BORDILLO

CALIFICACIÓN OBTENIDA EN LA INSPECCIÓN:			1 Daño pequeño pero no es necesario reparación (excepto mantenimiento menor)		
ACTIVIDADES DE REPARACIÓN Y MANTENIMIENTO					
ID	ACTIVIDAD	UN	CANTIDAD	VR/UNI	VR/ TOTAL
34	Pintura de concreto (bordillos)	M	48,0	17,73	851,08

- Los bordillos se encuentran en buen estado, requieren de limpieza y pintura, ya que se encuentra deteriorada y envejecida.
- Se recomienda realizar el cambio de baranda de concreto, eliminando la sección dañada, restaurando el refuerzo y colocación del concreto.

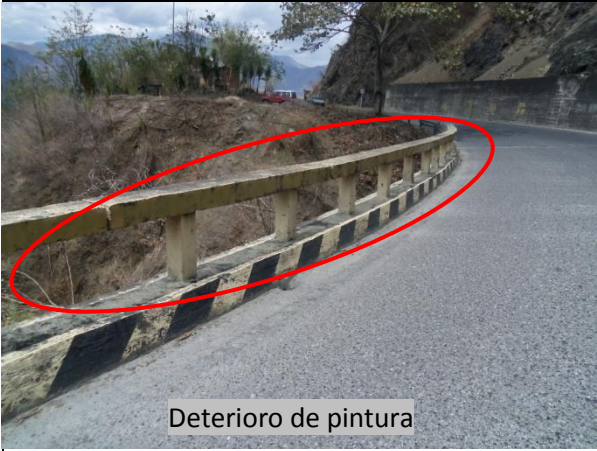
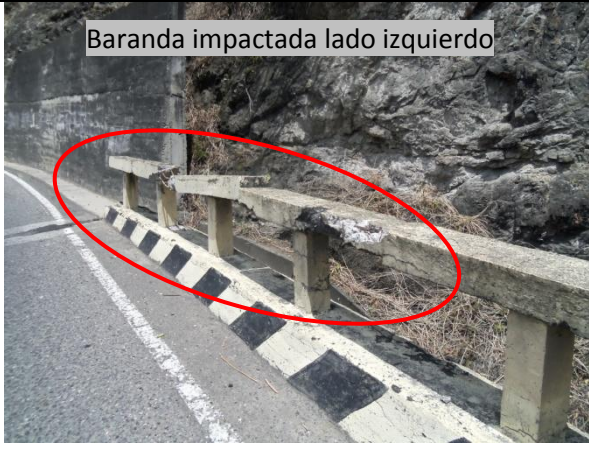
Las barandas del puente son de tipo pasamanos en concreto, sobre pilastras en concreto, tiene una altura de 0,70m y una longitud total de 23,80 m en cada costado; se evidencia impacto en baranda lado derecho en un tramo de 7,0m, igualmente la pintura de la barandas se encuentra deteriorada. Se recomienda realizar el cambio de baranda de concreto, eliminando la sección dañada, restaurando el refuerzo y colocación del concreto. También se recomienda realizar el mantenimiento rutinario de pintura de concreto en todas las barandas.

Deterioro de pintura			Baranda impactada lado izquierdo		
CALIFICACIÓN OBTENIDA EN LA INSPECCIÓN:			3 Daño significativo, reparación necesaria muy pronto.		
ACTIVIDADES DE REPARACIÓN Y MANTENIMIENTO					
ID	ACTIVIDAD	UN	CANTIDAD	VR/UNI	VR/ TOTAL
34	Pintura de concreto (Baranda)	M	48,0	17,73	851,08
A	Reparación de barandas de concreto	M	7,0	301,63	2.111,45

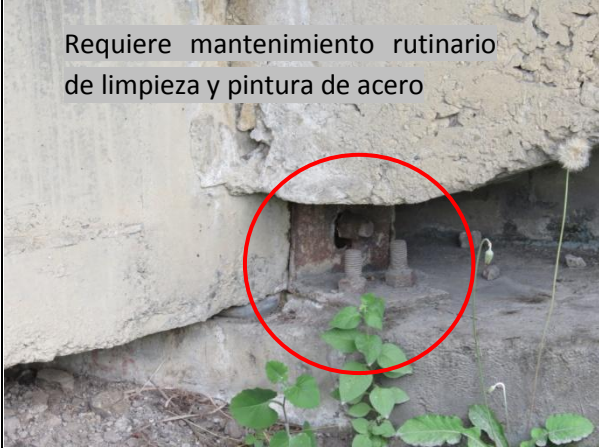
El apoyo encontrado entre los estribos y las vigas del puente es de tipo placas en neopreno, con topes sísmicos metálicos, no se observa deterioro en los apoyos y se encuentra libre de vegetación, se evidencia corrosión en topes sísmicos metálicos y acumulación de escombros en los dispositivos de apoyo. Se recomienda mantenimiento rutinario de limpieza y pintura de acero.

COMPONENTE: <u>Apoyos tipo 30 placas en neopreno</u>					
  <p style="text-align: center; font-size: small;">Requiere mantenimiento rutinario de limpieza y pintura de acero</p>

<p style="text-align: center; font-size: small;">Requiere mantenimiento rutinario de limpieza y pintura de acero</p>			
CALIFICACIÓN OBTENIDA EN LA INSPECCIÓN:		1 Daño pequeño pero reparación no es necesaria (excepto mantenimiento menor).			
ACTIVIDADES DE REPARACIÓN Y MANTENIMIENTO					
ID	ACTIVIDAD	UN	CANTIDAD	VR/UNI	VR/ TOTAL
10	Limpieza	Und.	10,0	4,51	45,17
40	Pintura de acero	Und.	10,0	128,14	1.281,49

- Se recomienda realizar el mantenimiento rutinario de limpieza en las aletas y estribos, ya que se evidencia humedad en el concreto.
- Se recomienda realizar mantenimiento rutinario de limpieza y pintura de acero en los dispositivos de apoyo de la superestructura.

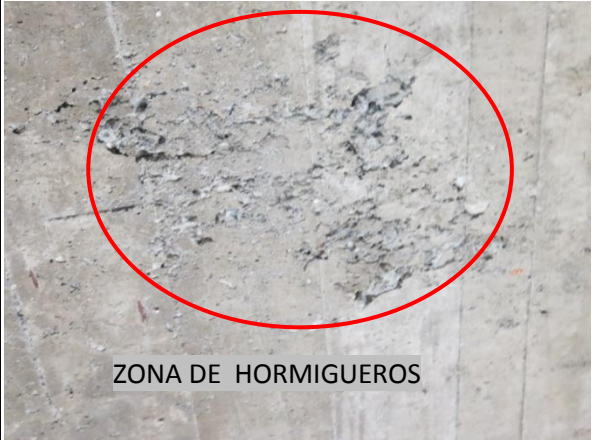
La losa está construida en concreto reforzado, tiene 24,0m de longitud, mide 10,15m de ancho de tablero. Se encuentra en regular estado presenta hormigueros, fisuras, y goteo, con acero de refuerzo expuesto, en la cara inferior de la losa; también se presenta infiltración en la cara inferior de la losa, drenes cortos, lo cual puede afectar la durabilidad del concreto.

ZONA DE HORMIGUEROS

Se recomienda reparar el concreto, en un área total de 15,0 m², realizar inyección de grietas con epoxy, y reparar los drenes en cuatro unidades

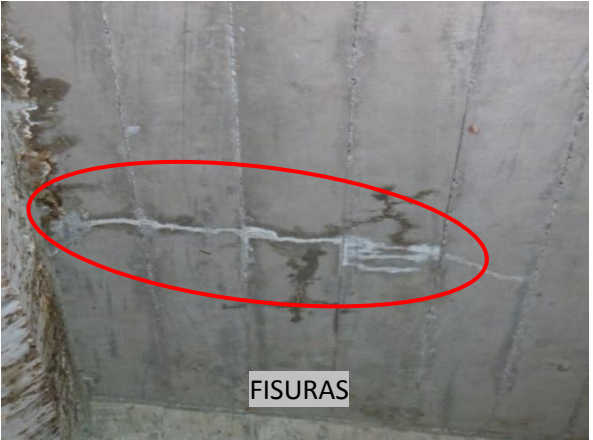
FISURAS				
Infiltración por drenes cortos

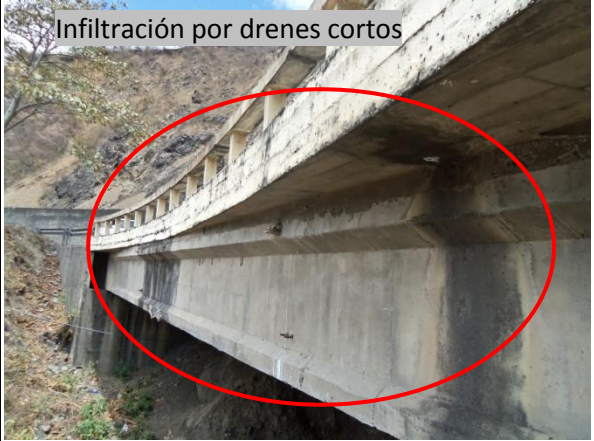
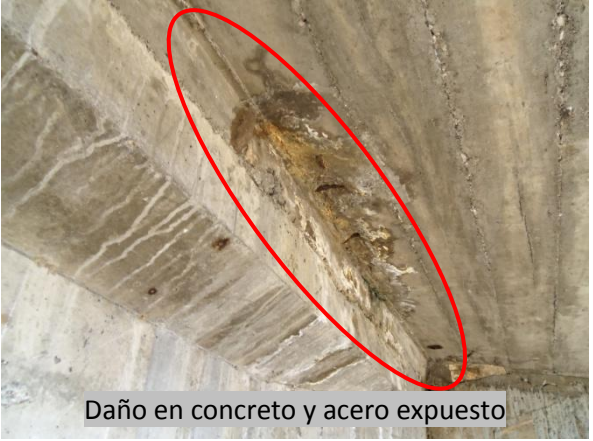
Daño en concreto y acero expuesto				
CALIFICACIÓN OBTENIDA EN LA INSPECCIÓN:		3 Daño significativo, reparación necesaria muy pronto				
ACTIVIDADES DE REPARACIÓN Y MANTENIMIENTO						
ID	ACTIVIDAD	UN	CANTIDAD	VR/UNI	VR/ TOTAL	
30	Reparación de concreto	M2	15,0	82,51	1.237,78	
D	Inyección de fisuras con resina	M	12,0	58,38	700,60	
E	Reparación de drenes	Und.	4,0	28,55	114,20

- La cara inferior de la losa presenta fisuras, goteo, y acero expuesto, por los que se recomienda reparar el concreto, realizar inyección de grietas con epoxi y reparar los drenes en cuatro unidades.
