**ESTUDIO DE INSPECCIÓN E INVENTARIO DE PUENTES DE LA RED NACIONAL
DE CARRETERAS ZONA SUR**

INFORME PUENTE EL CUCHO

17-2502-015.00

CARRETERA: PASTO – MOJARRAS

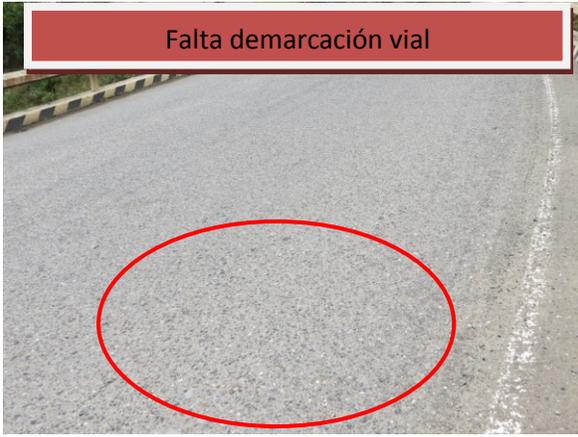
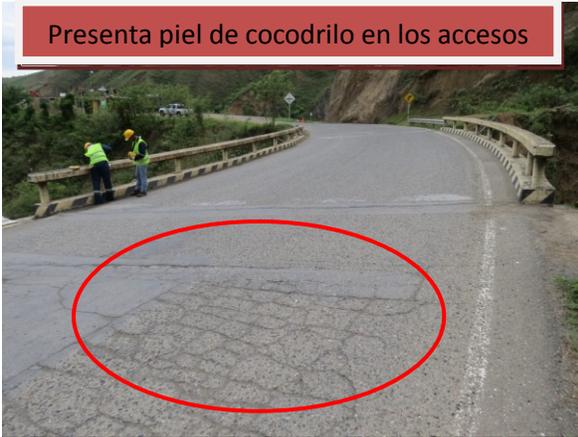
COMPONENTE: <u>Superficie del Puente tipo 10.</u>

La superficie de rodadura del puente, es de asfalto, presenta desgaste superficial; en los accesos presenta piel de cocodrilo y grietas transversales. La demarcación se encuentra deteriorada, siendo este un problema que podría generar un accidente debido a la falta de demarcación. La longitud del puente 22,50m, mas la longitud en los accesos de 10,0m cada acceso, presenta ancho entre bordillos de 9,40m. Se recomienda reparación del pavimento de asfalto en los accesos, en un área total de 150,0m², de igual manera se recomienda reparación de la demarcación vial.

CALIFICACIÓN OBTENIDA EN LA INSPECCIÓN:			2 Algún daño, reparación necesaria cuando se presente la ocasión.		
ACTIVIDADES DE REPARACIÓN Y MANTENIMIENTO					
ID	ACTIVIDAD	UN	CANTIDAD	VR/UNI	VR/ TOTAL
D	Reparación del pavimento de asfalto.	M2	150,0	67,11	10.067,40
27	Reparación de demarcación.	M	170,0	13,39	2.276,64

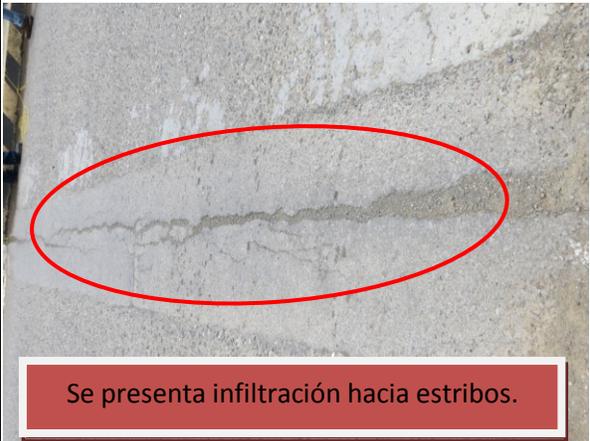
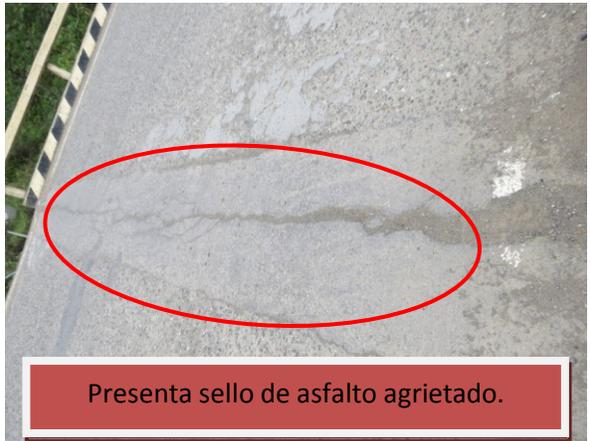
COMPONENTE: <u>Juntas de Expansión 11 placa de acero cubierta con asfalto</u>

El tipo de juntas que presenta el puente, son placas de acero cubiertas de asfalto, se presenta sello de asfalto agrietado, con infiltración de agua hacia estribos. Se recomienda el tipo de reparación C. cambio a junta de goma asfáltica, mediante la remoción del material asfáltico existente, colocación de la placa de acero al fondo de la junta, e instalación del material asfáltico nuevo. El puente presenta dos juntas de expansión de 9,0m de longitud cada una.

Se presenta infiltración hacia estribos.		Presenta sello de asfalto agrietado.			
CALIFICACIÓN OBTENIDA EN LA INSPECCIÓN:			2. Algún daño, reparación necesaria cuando se presente la ocasión, El componente funciona como se diseñó.		
ACTIVIDADES DE REPARACIÓN Y MANTENIMIENTO					
ID	ACTIVIDAD	UN	CANTIDAD	VR/UNI	VR/ TOTAL
C	Cambio a junta de goma asfáltica	MI	18,0	1.430,10	25.741,92

- Se recomienda realizar el cambio de pavimento de asfalto, en los accesos del puente, ya que la superficie presenta grietas y piel de cocodrilo.
- Las juntas de expansión se encuentran en mal estado, tienen filtraciones debido al deterioro del asfalto, esta infiltración recae sobre los apoyos afectando los estribos, se recomienda realizar el cambio de junta de goma asfáltica, retirando el material asfáltico existente y colocando una placa de acero al fondo de la junta, e instalación de material asfáltico nuevo.

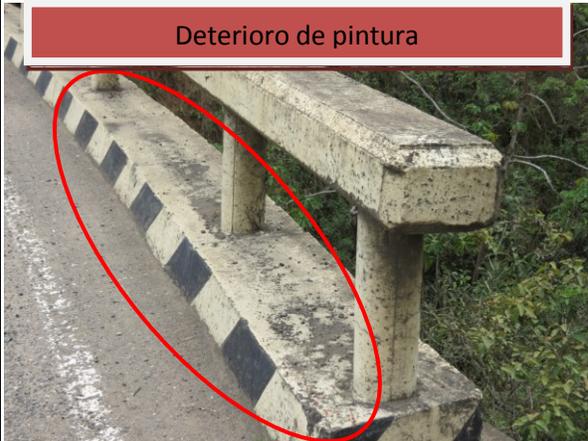
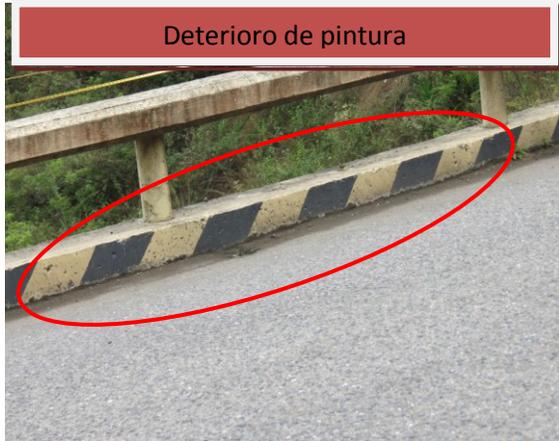
COMPONENTE: <u>Andenes, Bordillos</u>

El puente no tiene andenes, presenta bordillos en concreto con una longitud de 22,50m, en cada lado, con un ancho de 0,45m, y de altura de 0,20 m, se evidencia el desgaste en la pintura.

CALIFICACIÓN OBTENIDA EN LA INSPECCIÓN:		1. Daño pequeño pero no es necesario reparación (excepto mantenimiento menor)			
ACTIVIDADES DE REPARACIÓN Y MANTENIMIENTO					
ID	ACTIVIDAD	UN	CANTIDAD	VR/UNI	VR/ TOTA
34	Pintura	M	45,0	17,73	797,89

Se recomienda realizar el mantenimiento rutinario de pintura de concreto en toda la longitud de los bordillos.

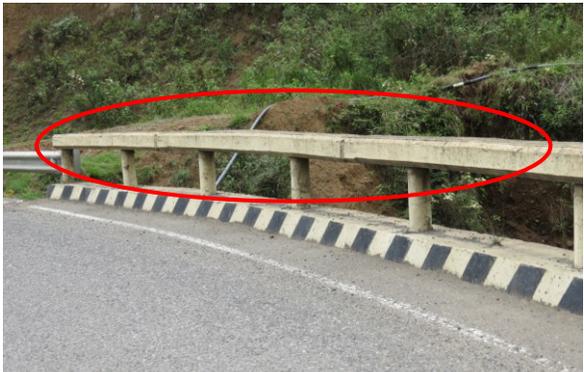
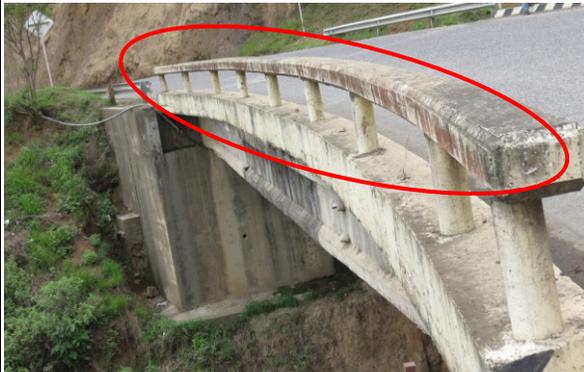
COMPONENTE: <u>Barandas tipo 30</u>

Las barandas que presenta el puente son barandas en concreto, sobre pilastras de concreto con una longitud de 45,0 m, con una altura de 0,70m, las barandas se encuentran en buen estado pero presenta desgaste en la pintura de concreto

Deterioro de pintura de concreto		Deterioro de pintura de concreto			
CALIFICACIÓN OBTENIDA EN LA INSPECCIÓN:			1. Daño pequeño pero no es necesario reparación (excepto mantenimiento menor)		
ACTIVIDADES DE REPARACIÓN Y MANTENIMIENTO					
ID	ACTIVIDAD	UN	CANTIDAD	VR/UNI	VR/ TOTAL
34	Pintura	M	45,0	17,73	797,89

Se recomienda realizar mantenimiento rutinario de pintura de concreto.

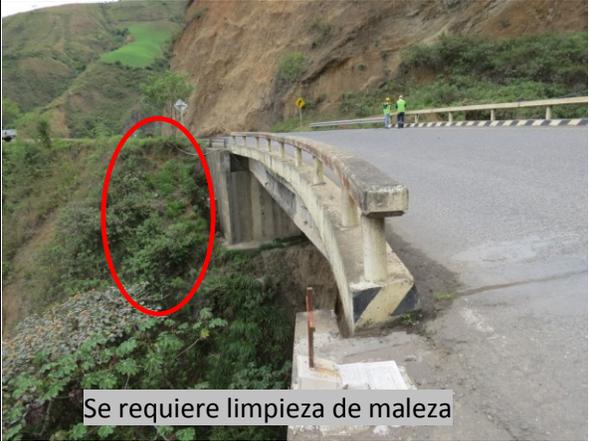
No hay desarrollo de taludes y conos se encuentran estables, no se evidencia erosión, se recomienda realizar mantenimiento rutinario de limpieza.

<p style="text-align: center; font-size: small;">Se requiere limpieza de maleza</p>

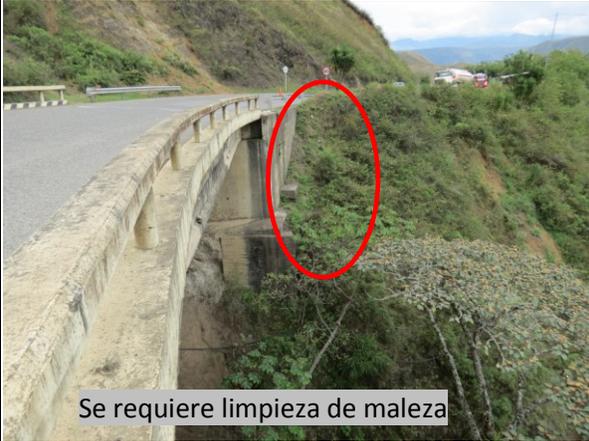
<p style="text-align: center; font-size: small;">Se requiere limpieza de maleza</p>		
CALIFICACIÓN OBTENIDA EN LA INSPECCIÓN:			1 Daño pequeño, pero no es necesario reparación (Excepto mantenimiento menor)		
ACTIVIDADES DE REPARACIÓN Y MANTENIMIENTO					
ID	ACTIVIDAD	UN	CANTIDAD	VR/UNI	VR/ TOTAL
10	limpieza	M2	80,0	6,33	506,72

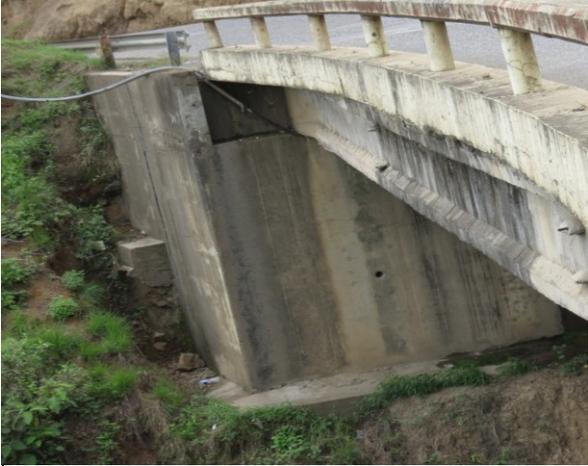
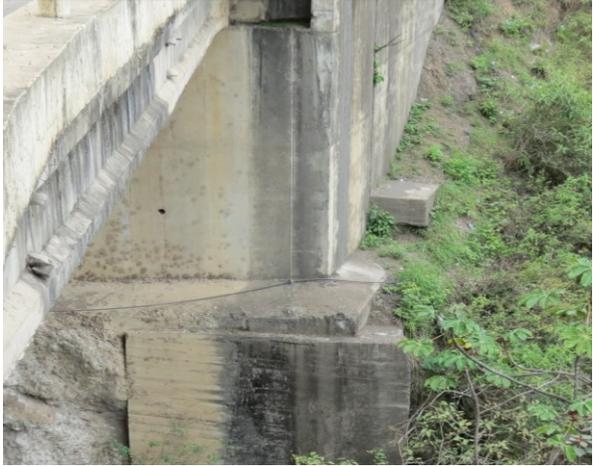
COMPONENTE: <u>Aletas</u>

El puente presenta aletas separadas en concreto reforzado, no se evidencian daños en el concreto.

CALIFICACIÓN OBTENIDA EN LA INSPECCIÓN:			0 sin daño o daño insignificante		
ACTIVIDADES DE REPARACIÓN Y MANTENIMIENTO					
ID	ACTIVIDAD	UN	CANTIDAD	VR/UNI	VR/ TOTAL

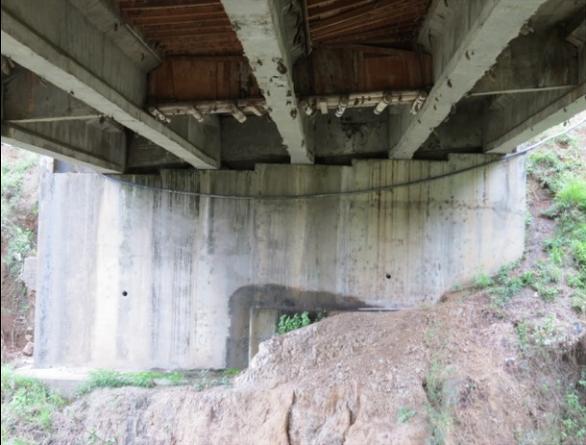
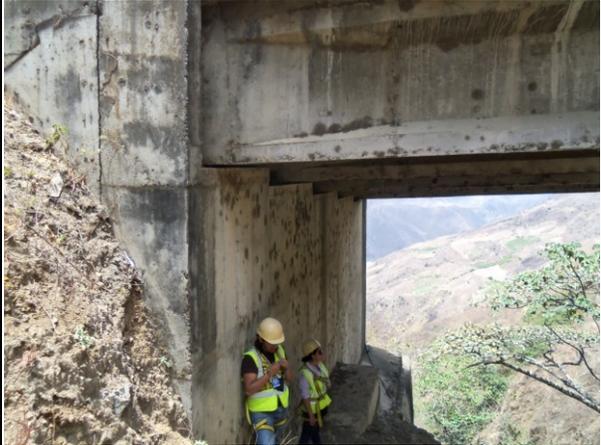
COMPONENTE: <u>Estribos tipo 11 material 21</u>

Los estribos son en concreto reforzado, con aletas separadas, el estribo de entrada tiene una altura de 3,50m, y el estribo de salida tiene una altura de 4,20m. No presenta presentan daños

CALIFICACIÓN OBTENIDA EN LA INSPECCIÓN:			0 sin daño o daño insignificante		
ACTIVIDADES DE REPARACIÓN Y MANTENIMIENTO					
ID	ACTIVIDAD	UN	CANTIDAD	VR/UNI	VR/ TOTAL

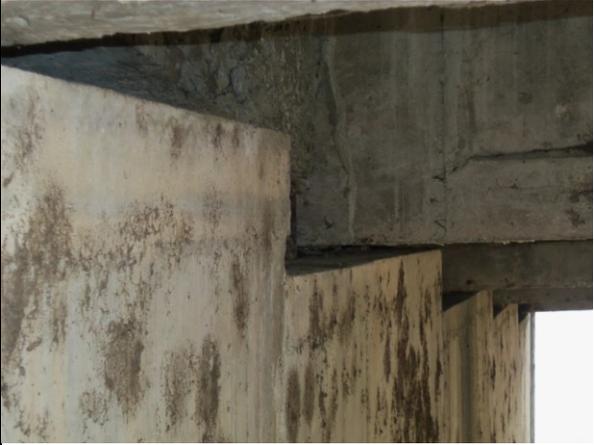
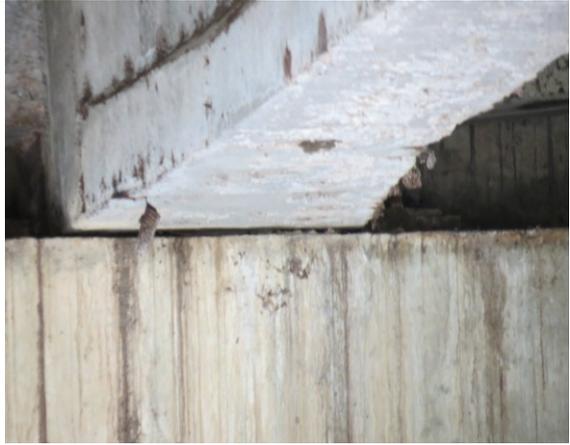
COMPONENTE: <u>Apoyos tipo 30</u>

El tipo de apoyo encontrado entre los estribos y las vigas del puente son placas en neopreno y el tope sísmico, los apoyos fijos en estribo se encuentran en buen estado, se recomienda realizar el mantenimiento rutinario de limpieza.

CALIFICACIÓN OBTENIDA EN LA INSPECCIÓN:			1. Daño pequeño pero no es necesario reparación (excepto mantenimiento menor)		
ACTIVIDADES DE REPARACIÓN Y MANTENIMIENTO					
ID	ACTIVIDAD	UN	CANTIDAD	VR/UNI	VR/ TOTAL
10	Limpieza	und	10,0	4,51	45,17

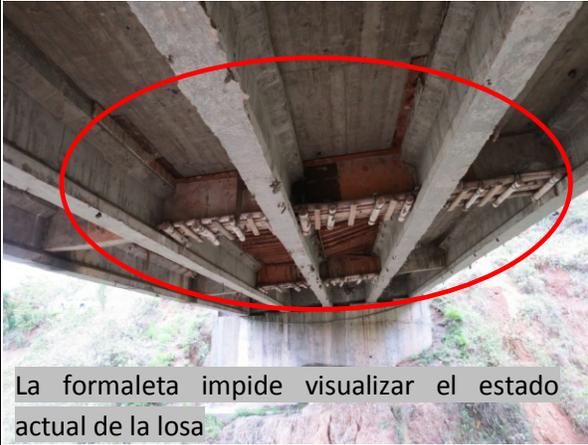
La losa presenta hormigueros entre las vigas 1, 2, 3 y 4, con acero expuesto, esto afectando el refuerzo ya que se encuentra expuesto a la corrosión. Se presenta infiltración por drenes por no tener prolongación el agua recae sobre la superestructura; se evidencia reparaciones bajo el tablero, la formaleta impide evaluar el estado de las reparaciones que se han realizado. La losa tiene una longitud de 22,50 m, un ancho de tablero de 10,10 m y una altura de 0,20 m.

<p style="text-align: center;">La formaleta impide visualizar el estado actual de la losa</p>

La reparación será de tipo B, reparación de concreto en las zonas afectadas sumando una cantidad de 9,0 m². Se recomienda realizar la reparación drenes en una cantidad de 4,0 unidades; se recomienda retirar la formaleta bajo el tablero para evaluar el estado de la losa.

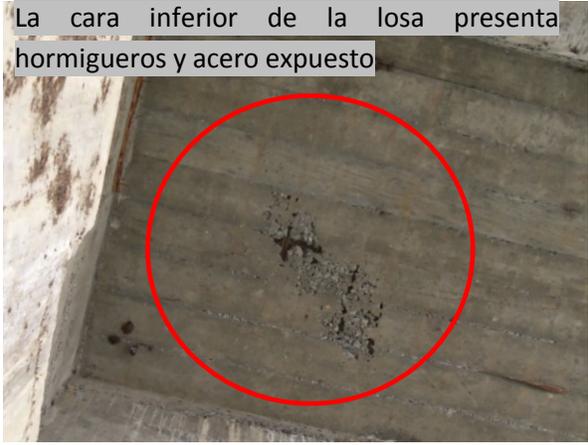
<p style="text-align: center;">La cara inferior de la losa presenta hormigueros y acero expuesto</p>		
CALIFICACIÓN OBTENIDA EN LA INSPECCIÓN:			3. Daño significativo, reparación necesaria muy pronto		
ACTIVIDADES DE REPARACIÓN Y MANTENIMIENTO					
ID	ACTIVIDAD	UN	CANTIDAD	VR/UNI	VR/ TOTAL
B	Reparación de concreto.	M2	9,0	85,51	742,67
E	Reparación de drenes.	Und	4,0	28,55	114,20

- Se recomienda realizar el mantenimiento rutinario de pintura de concreto en barandas y bordillos.
- Se recomienda realizar la reparación del concreto en la cara inferior de la losa, ya que presenta hormigueros y acero expuesto.

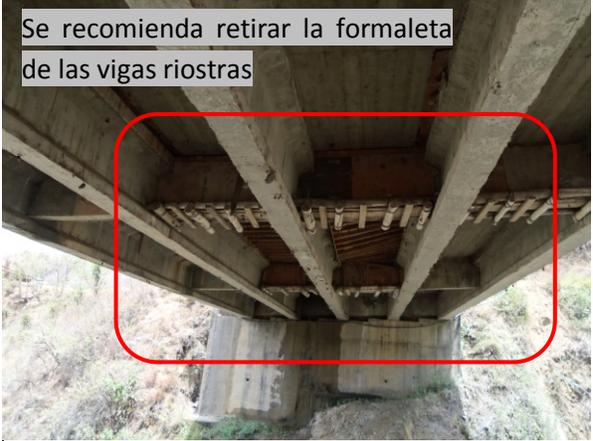
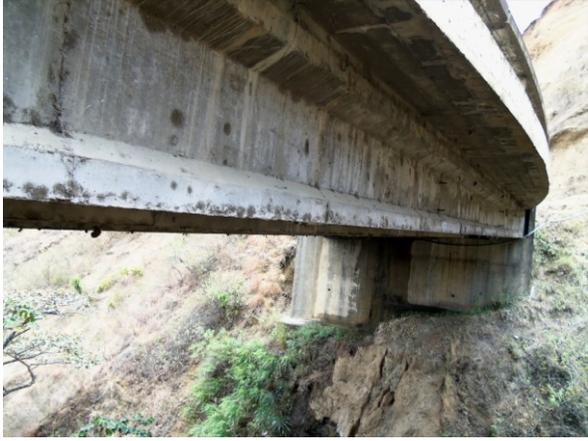
COMPONENTE: <u>Vigas tipo 14 material 30</u>

La superestructura del puente presenta cinco (5) vigas longitudinales en concreto presforzado, se evidencia que se han realizado reparaciones en vigas riostras, se recomienda realizar el retiro de la formaleta que se encuentra en las vigas riostras.

CALIFICACIÓN OBTENIDA EN LA INSPECCIÓN:			1. Daño pequeño pero no es necesario reparación (excepto mantenimiento menor)		
ACTIVIDADES DE REPARACIÓN Y MANTENIMIENTO					
ID	ACTIVIDAD	UN	CANTIDAD	VR/UNI	VR/ TOTAL
Z	Retiro de formaleta	M2	6,0	28,11	168,68

- Se debe realizar las obras de prolongación de los drenes para que no recaiga el agua sobre las vigas y losa.
- Se recomienda retirar la formaleta que se encuentra en el tablero de la cara inferior de la losa y en las vigas riostras, ya que impide visualizar el estado en que se encuentra los elementos de la estructura.

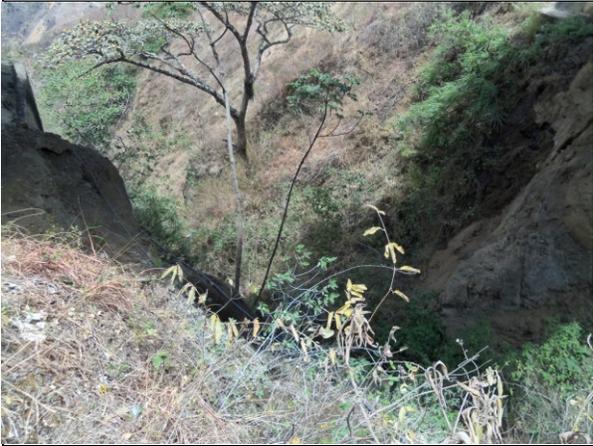
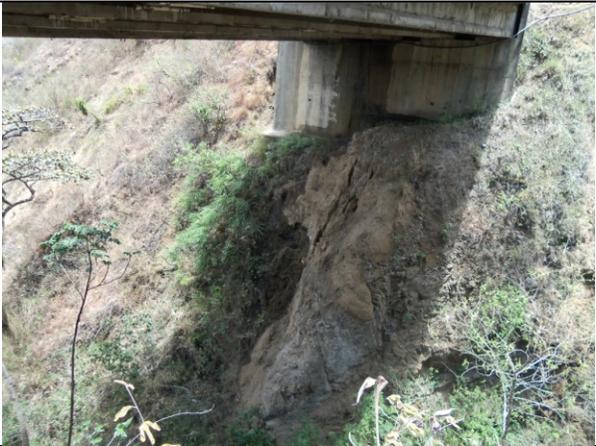
COMPONENTE: <u>Cauce</u>

No presenta problemas de erosión del cauce, debido a que los taludes aguas arriba del puente son bajos, el cauce está centrado esto no afecta la cimentación, ya que se encuentran retiradas.

CALIFICACIÓN OBTENIDA EN LA INSPECCIÓN:			0. Sin daño o daño insignificante		
ACTIVIDADES DE REPARACIÓN Y MANTENIMIENTO					
ID	ACTIVIDAD	UN	CANTIDAD	VR/UNI	VR/ TOTAL

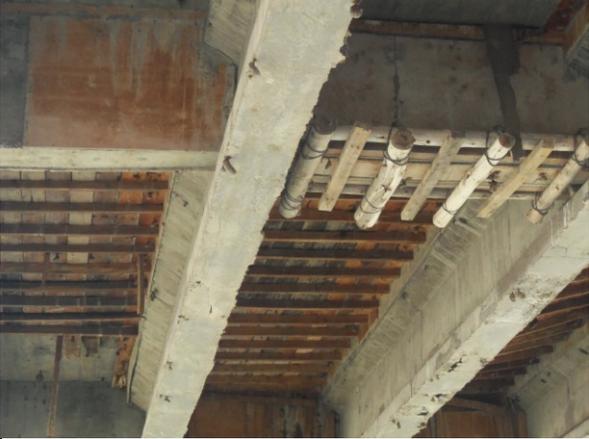
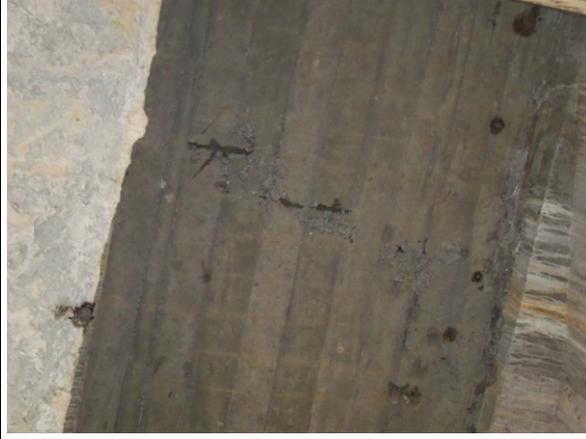
COMPONENTE: <u>Puente en general</u>

La carpeta de rodadura en los accesos del puente, se encuentra muy deteriorada, presenta grietas en forma de piel de cocodrilo. En la cara inferior de la losa se presenta hormigueros y acero expuesto, lo cual está afectando el refuerzo por la exposición, igualmente se presenta infiltración de agua de escorrentía por los drenes hacia la cara inferior de la losa. Presenta formaleta en la cara inferior de la losa, lo que impide visualizar en estado en que se encuentra.

CALIFICACIÓN OBTENIDA EN LA INSPECCIÓN:			2 Algún daño, reparación necesaria cuando se presente la ocasión		
ACTIVIDADES DE REPARACIÓN Y MANTENIMIENTO					
ID	ACTIVIDAD	UN	CANTIDAD	VR/UNI	VR/ TOTAL
