**ESTUDIO DE INSPECCIÓN E INVENTARIO DE PUENTES DE LA RED NACIONAL  
DE CARRETERAS ZONA SUR**

**INFORME PUENTE EL PLATANAL**

**17-2502-016.00**

**CARRETERA: PASTO – MOJARRAS**

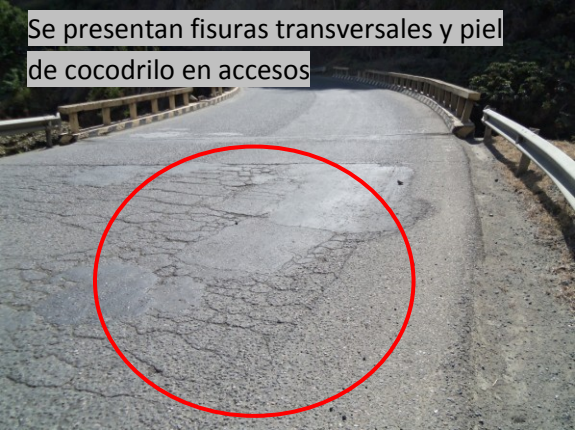
La superficie de rodadura del puente es de asfalto, presenta deterioro en la superficie de accesos, se evidencian fisuras transversales, piel de cocodrilo y reparaciones menores, la capa de rodadura sobre el puente presenta desgaste superficial, con pérdida de agregados. La longitud de la superficie sobre el puente es de 33,12m, más los accesos de 10,0m cada uno; la superficie tiene ancho entre bordillos de 9,20m. La superficie no presenta demarcación vial. Se recomienda realizar la actividad D, reparación de pavimento de asfalto en los accesos del puente en un área

<b>COMPONENTE:</b> <u>Superficie del Puente tipo 10</u>					
Se presentan fisuras transversales y piel de cocodrilo en accesos

total de 184,0m, igualmente se recomienda realizar el mantenimiento rutinario de la reparación de la demarcación vial en una longitud de 53,0m por cuatro líneas.

- La superficie de rodadura de asfalto, en los accesos del puente, se encuentra descompuesta, se recomienda realizar la reparación del pavimento de asfalto.

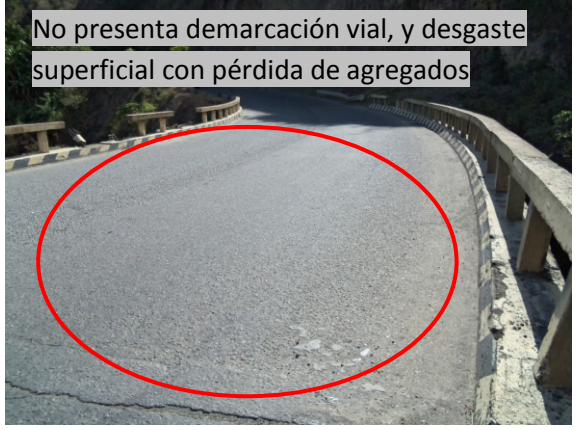
No presenta demarcación vial, y desgaste superficial con pérdida de agregados

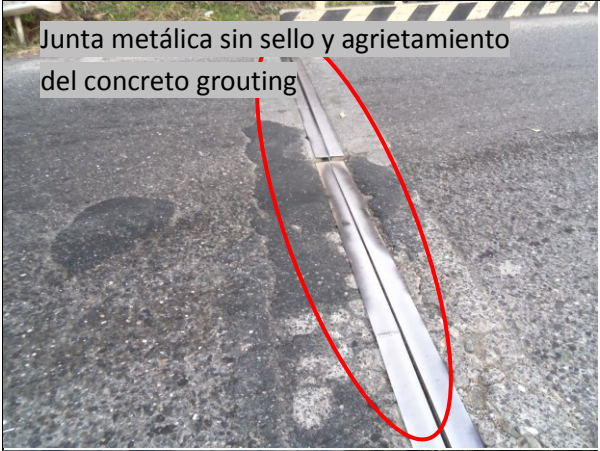
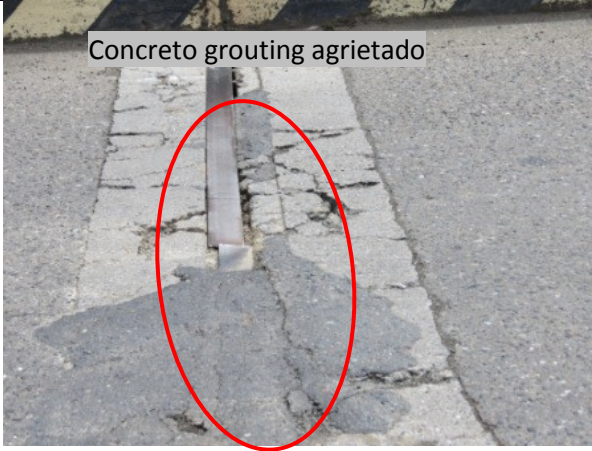
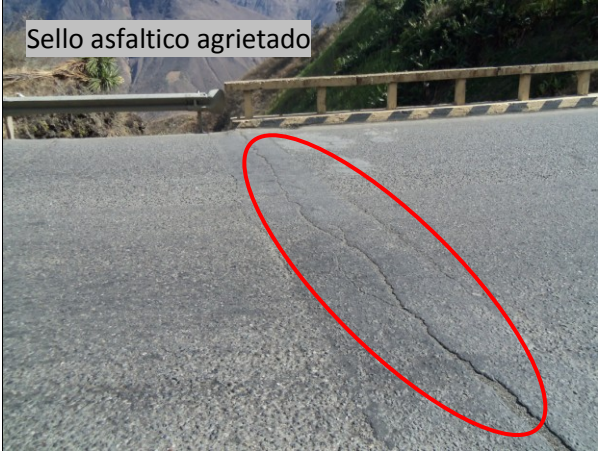
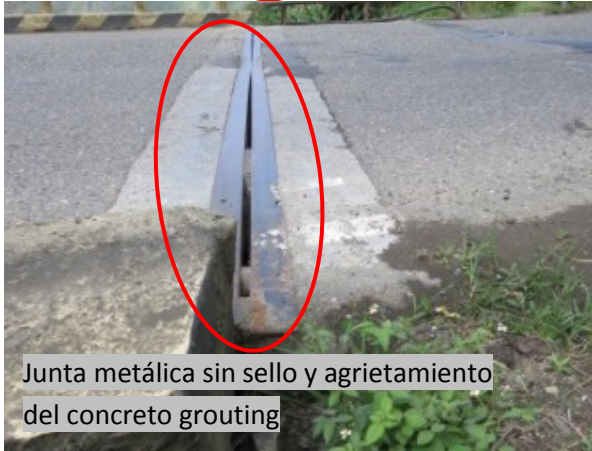
COMPONENTE: <u>Juntas de Expansión 12 ángulos de acero</u>

Las juntas de expansión son de tipo ángulos de acero, se encuentran cubiertas con asfalto, el cual se encuentra fisurado, no presenta material sellante con infiltración hacia estribos, en los accesos del puente y sobre la pila. Presenta deterioro del concreto grouting de conformación de las juntas de expansión. Se recomienda cambio de juntas de acero, retiro de la junta existente, y colocación de una nueva junta, según especificaciones del productor. El puente presenta tres juntas de 9,20m cada una.

<b>CALIFICACIÓN OBTENIDA EN LA INSPECCIÓN:</b>		3. Daño significativo, reparación necesaria muy pronto.			
<b>ACTIVIDADES DE REPARACIÓN Y MANTENIMIENTO</b>					
ID	ACTIVIDAD	UN	CANTIDAD	VR/UNI	VR/ TOTAL
B	Cambio de junta de acero	MI	27,6	1.430,10	39.470,95

- Las juntas de expansión se encuentran en mal estado, presentan filtraciones hacia estribos y pilas, no presenta material sellante, y el concreto grouting de conformación se encuentra agrietado, se recomienda realizar el cambio de juntas de acero, retirando las existentes y colocando nuevas juntas.

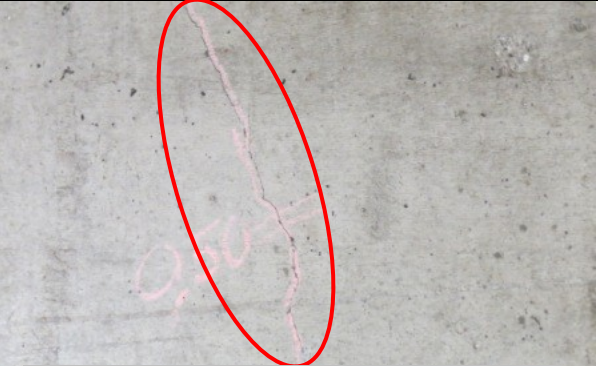
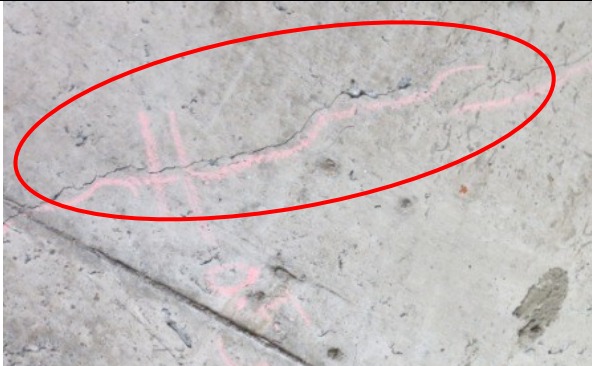
La superestructura presenta cinco vigas longitudinales en concreto presforzado, con sección transversal de 0,50m de patín inferior y 1,40m de altura, presenta sección transversal constante, simplemente apoyadas. Se evidencian fisuras por cortante mayores de 0,3mm en las vigas longitudinales cerca a estribo de entrada, en el tramo No.1; se recomienda realizar el estudio de capacidad de carga, inspección realizar el refuerzo exterior en vigas, adicionalmente se recomienda realizar la inyección de grietas.

Las vigas longitudinales presentan fisuras por cortante cerca a estribo de entrada			Las vigas longitudinales presentan fisuras por cortante cerca a estribo de entrada

<b>CALIFICACIÓN OBTENIDA EN LA INSPECCIÓN:</b>			3 Daño significativo, reparación necesaria muy pronto		
<b>ACTIVIDADES DE REPARACIÓN Y MANTENIMIENTO</b>					
<b>ID</b>	<b>ACTIVIDAD</b>	<b>UN</b>	<b>CANTIDAD</b>	<b>VR/UNI</b>	<b>VR/ TOTAL</b>
Z	Refuerzo exterior en vigas	Und	5,0	18.000	90.000
D	Inyección de grietas	M	35,0	58,38	2.043,44

- Se recomienda realizar la inspección especial, el estudio de capacidad de carga, y realizar el reforzamiento exterior en vigas, ya que la superestructura se encuentra afectada, presenta fisuras por cortante mayores de 0,3mm, en las vigas longitudinales en el tramo No.1.

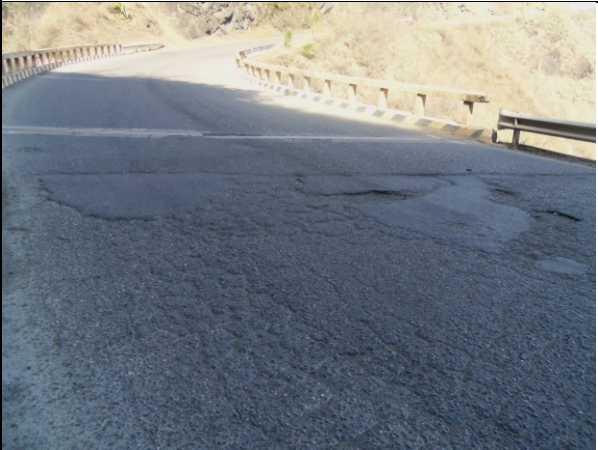
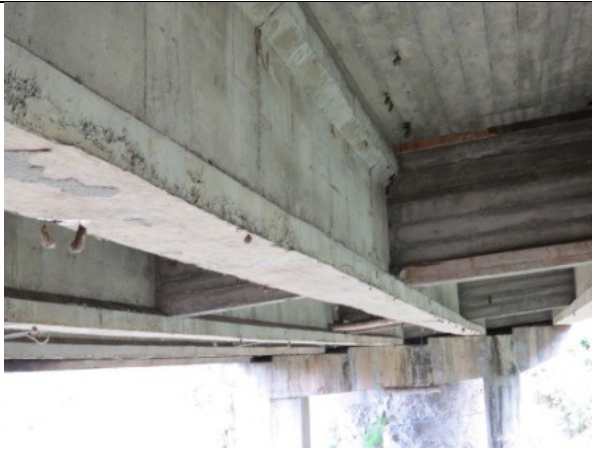
<b>COMPONENTE:</b> <u>Puente en General</u>

La superestructura del puente se encuentra afectada, en la capacidad de carga, presenta fisuras por cortante mayores de 0,3mm en las vigas longitudinales del tramo No.1, cerca al estribo de entrada. La superficie de rodadura de asfalto en los accesos de puente presenta piel de grietas y piel de cocodrilo.

<b>CALIFICACIÓN OBTENIDA EN LA INSPECCIÓN:</b>			3. Daño significativo, reparación necesaria muy pronto		
<b>ACTIVIDADES DE REPARACIÓN Y MANTENIMIENTO</b>					
<b>ID</b>	<b>ACTIVIDAD</b>	<b>UN</b>	<b>CANTIDAD</b>	<b>VR/UNI</b>	<b>VR/ TOTAL</b>
