**ESTUDIO DE INSPECCIÓN E INVENTARIO DE PUENTES DE LA RED NACIONAL  
DE CARRETERAS ZONA SUR**

**INFORME PUENTE LA BANDERA**

**17-2502-017.00**

**CARRETERA PASTO – MOJARRAS**

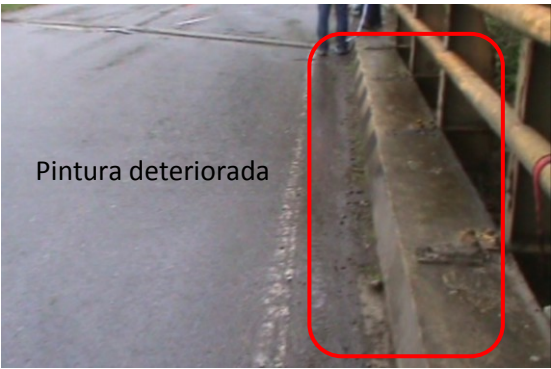
El puente no tiene andenes, los bordillos son en concreto con una longitud de 16,60 m, con un ancho de 0,43m, y de altura de 0,25 m, presenta deterioro general de la pintura. Requiere limpieza y pintura

<p style="text-align: center;">Pintura deteriorada</p>

- Los bordillos y las barandas se encuentran con la pintura deteriorada, se recomienda pintarlas ya que sirven como señalización de la vía y del puente.

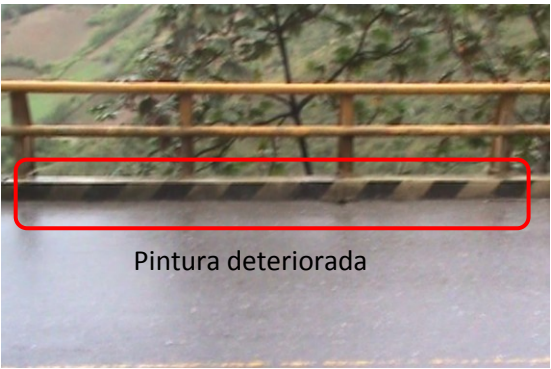
<p style="text-align: center;">Pintura deteriorada</p>		
<b>CALIFICACIÓN OBTENIDA EN LA INSPECCIÓN:</b>			1. Daño pequeño pero no es necesario reparación (excepto mantenimiento menor)		
<b>ACTIVIDADES DE REPARACIÓN Y MANTENIMIENTO</b>					
ID	ACTIVIDAD	UN	CANTIDAD	VR/UNI	VR/ TOTAL
34	Pintura	M	34	17,73	603
10	Limpieza	M	34	3,22	109

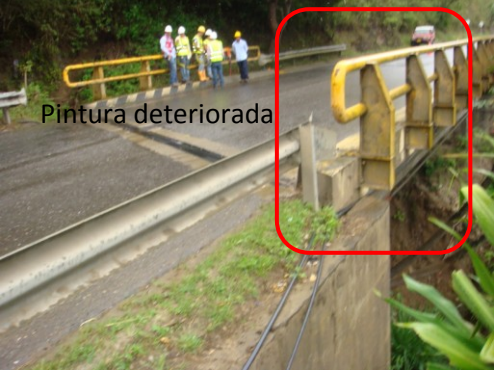
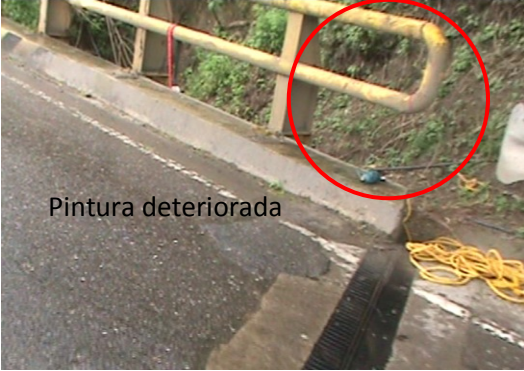
**Tabla 5 Resumen Inspección Principal Barandas**

Las barandas del puente son metálicas sobre pilastras metálicas, con una longitud de 16,60 m, altura de 1,00 m, diámetro de tubo estructural 0,06 m; presenta deterioro general de la pintura de acero.

<b>CALIFICACIÓN OBTENIDA EN LA INSPECCIÓN:</b>		1. Daño pequeño pero no es necesario reparación (excepto mantenimiento menor)			
<b>ACTIVIDADES DE REPARACIÓN Y MANTENIMIENTO</b>					
ID	ACTIVIDAD	UN	CANTIDAD	VR/UNI	VR/ TOTAL
40	Pintura de acero	MI	34	86,05	2926

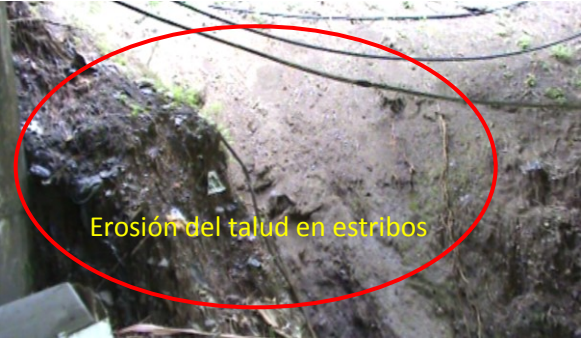
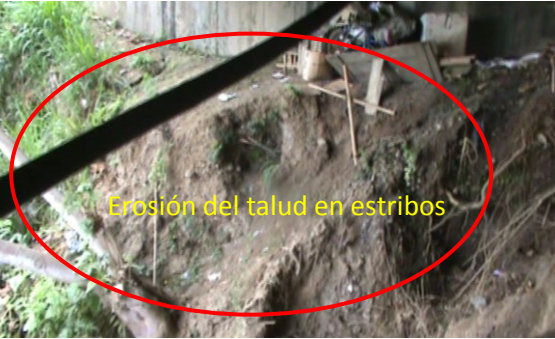
**Tabla 6 Resumen Inspección Principal Conos / Taludes**

Hay desarrollo de taludes y conos bajo el puente. Se presenta erosión de taludes por escorrentía de aguas y por cruce del arroyo, que posiblemente puede generar desestabilización en la cimentación de estribos. Se requiere construcción de disipadores de energía en una longitud de 50 ml, en el cauce, bajo el puente, y en los lados por escorrentía de cunetas lado derecho del puente. El espesor del concreto en los disipadores de energía es de 20 cm, y el ancho del disipador es de 1,50m en el arroyo

<b>CALIFICACIÓN OBTENIDA EN LA INSPECCIÓN:</b>			3 Daño significativo, reparación necesaria muy pronto		
<b>ACTIVIDADES DE REPARACIÓN Y MANTENIMIENTO</b>					
ID	ACTIVIDAD	UN	CANTIDAD	VR/UNI	VR/ TOTAL
Z	Disipador de energía	M	50	68,52	3426

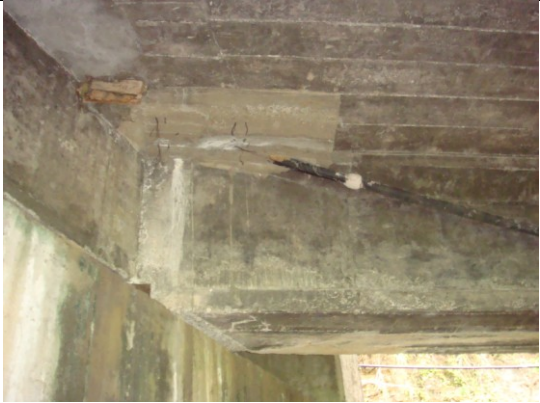
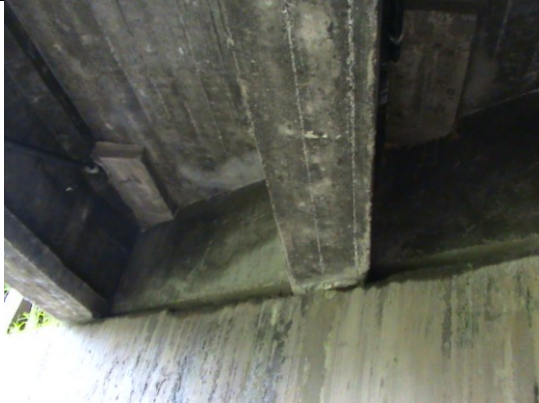
**Tabla 9 Resumen Inspección Apoyos**

El apoyo encontrado entre los estribos y las vigas del puente, son apoyos fijos metálicos, y apoyos móviles en placa de neopreno. Se encuentran en buen estado.

<b>CALIFICACIÓN OBTENIDA EN LA INSPECCIÓN:</b>			0 Sin daño o daño insignificante		
<b>ACTIVIDADES DE REPARACIÓN Y MANTENIMIENTO</b>					
ID	ACTIVIDAD	UN	CANTIDAD	VR/UNI	VR/ TOTAL

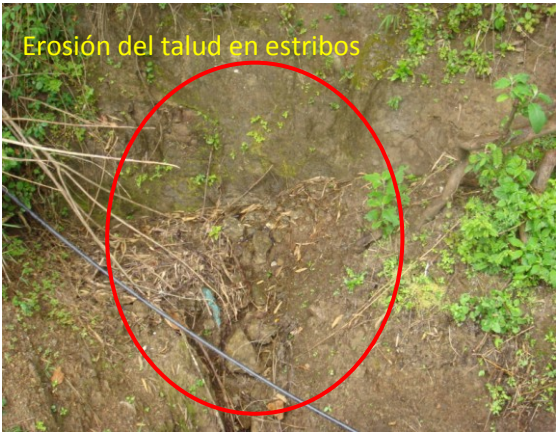
Presenta problemas de erosión por el cauce, cambio el galibo izquierdo medio y derecho medio, debido a la erosión producida por escorrentía de aguas proveniente de cunetas y por el cruce del arroyo bajo el puente. Anteriormente el galibo izquierdo medio tenía una altura de 1,50m y actualmente tiene una altura de 9,76m, esto afecta la estabilidad de la infraestructura del puente.

<p style="color: yellow; font-weight: bold; font-size: small;">Erosión del talud en estribos</p>

Se requiere Instalación de protección de erosión con material apto como concreto. Se requiere la inspección especial. Hay peligro de quedar en descubierto la base de los estribos al no atenderse y la no construcción de obras que mitiguen la erosión

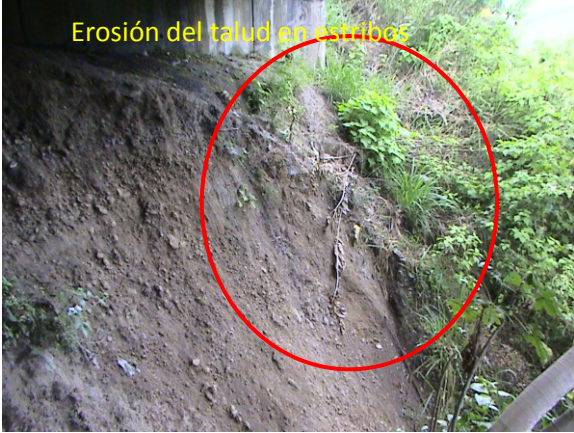
<p style="color: yellow; font-weight: bold; font-size: small;">Erosión del talud en estribos</p>		
<b>CALIFICACIÓN OBTENIDA EN LA INSPECCIÓN:</b>		3	Daño significativo, reparación necesaria muy pronto		
<b>ACTIVIDADES DE REPARACIÓN Y MANTENIMIENTO</b>					
<b>ID</b>	<b>ACTIVIDAD</b>	<b>UN</b>	<b>CANTIDAD</b>	<b>VR/UNI</b>	<b>VR/ TOTAL</b>
C	Protección del cauce	M2	35	488,51	17.098
