**ESTUDIO DE INSPECCIÓN E INVENTARIO DE PUENTES DE LA RED NACIONAL
DE CARRETERAS ZONA SUR**

INFORME PUENTE MAJUANDITO

17-2502-018.00

CARRETERA PASTO – MOJARRAS

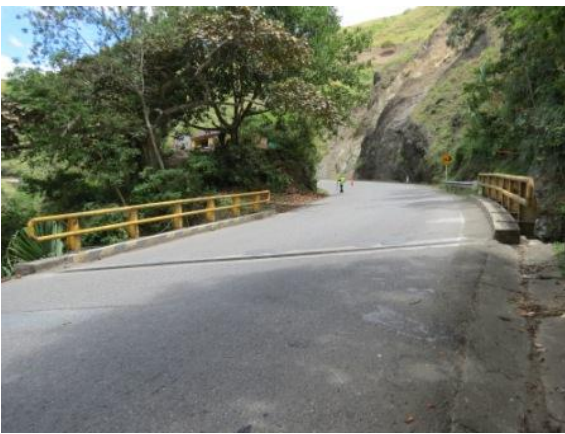
<p style="text-align: center;">Figura 2 IMAGEN GENERAL PUENTE</p>

El puente es de una sola luz y dos carriles; la parte superior posee una superficie de rodadura en asfalto el cual se encuentra en regular estado, tiene un ancho de tablero de 10,47 m., bordillos con un ancho de 0,46 m y altura de 0,20m., barandas de seguridad metálicas, la longitud del puente es de 12,74 m. Tiene cinco (5) vigas principales con separación de 2,34 m a eje y un ancho de 0,47 m., el galibo izquierdo tiene una altura de 7,60 m, y el galibo derecho una altura de 3,45 m, la longitud del apoyo es de 0,45 m., las juntas se encuentran en buen estado. Presenta aletas en los extremos del puente. Presenta problemas de erosión en su cauce con el peligro de descubrir la cimentación de los estribos y se requiere la inspección especial.

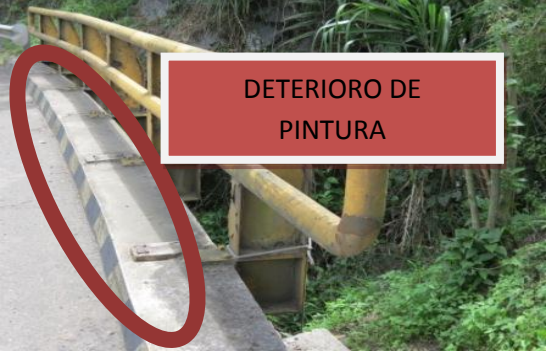
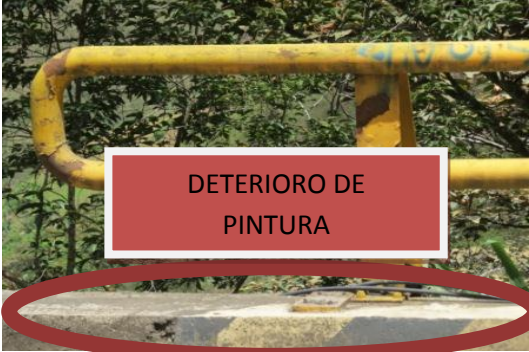
COMPONENTE: <u>Andenes, Bordillos</u>

El puente no tiene andenes, los bordillos son en concreto con una longitud de 12,74 m, con un ancho de 0,46m, y de altura de 0,20 m, se evidencia el deterioro de la pintura en forma general, se requiere limpieza y pintura.

CALIFICACIÓN OBTENIDA EN LA INSPECCIÓN:			1 Daño pequeño pero no es necesario reparación		
ACTIVIDADES DE REPARACIÓN Y MANTENIMIENTO					
ID	ACTIVIDAD	UN	CANTIDAD	VR/UNI	VR/TOTAL
34	Pintura	MI	26,00	17,73	461

Se requiere de mantenimiento rutinario (34) pintura en los bordillos en una cantidad de 26 metros lineales.

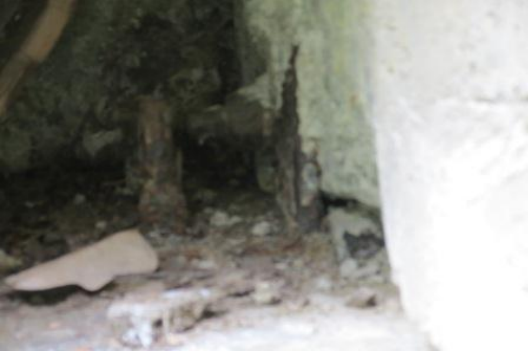
COMPONENTE: <u>Apoyos tipo 30</u>

El apoyo encontrado entre los estribos y las vigas del puente se observa que los topes sísmicos están corroídos.

CALIFICACIÓN OBTENIDA EN LA INSPECCIÓN:			1. Daño significativo, reparación necesaria muy pronto.		
ACTIVIDADES DE REPARACIÓN Y MANTENIMIENTO					
ID	ACTIVIDAD	UN	CANTIDAD	VR/UNI	VR/ TOTAL
40	Pintura de acero	und	16,0	128,15	2050

Se requiere realizar mantenimiento rutinario (40) pintura de acero en las 16 unidades correspondiente a los apoyos en su totalidad.
