**ESTUDIO DE INSPECCIÓN E INVENTARIO DE PUENTES DE LA RED NACIONAL
DE CARRETERAS ZONA SUR**

INFORME PUENTE MAJUANDO

17-2502-019.00

CARRETERA: PASTO - MOJARRAS

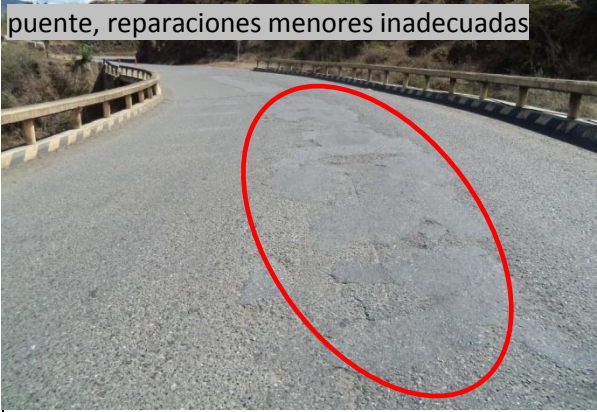
La superficie de rodadura del puente está construida en pavimento asfáltico, en regular estado; presenta fisuras, piel de cocodrilo y grietas en toda la superficie, notablemente en los accesos. La superficie no presenta demarcación vial. Se recomienda realizar la reparación tipo A Cambio del pavimento asfáltico en toda la superficie del puente; la longitud del puente es de 73,10 m, sumando los accesos de 10,0m de ancho cada uno, y el ancho entre bordillos es de 9,00m. Se recomienda realizar el mantenimiento rutinario de la reparación de la demarcación por cuatro líneas en toda la longitud del puente.

COMPONENTE: <i>Superficie del Puente tipo 10</i>					
La superficie de rodadura sobre la superficie del puente, reparaciones menores inadecuadas			La superficie de rodadura en los accesos presenta fisuras por bloque, tipo piel de cocodrilo

CALIFICACIÓN OBTENIDA EN LA INSPECCIÓN:			3 Daño significativo, reparación necesaria muy pronto.		
ACTIVIDADES DE REPARACIÓN Y MANTENIMIENTO					
ID	ACTIVIDAD	UN	CANTIDAD	VR/UNI	VR/ TOTAL
A	Cambio del Pavimento asfáltico	M2	838,0	67,11	56.243,20
27	Reparación demarcación	M	372,0	13,39	4.981,82

- La superficie del puente de asfalto, presenta fisuras y grietas en toda la superficie del puente y de los accesos, se recomienda realizar la reparación tipo A Cambio del pavimento asfáltico en toda la superficie del puente

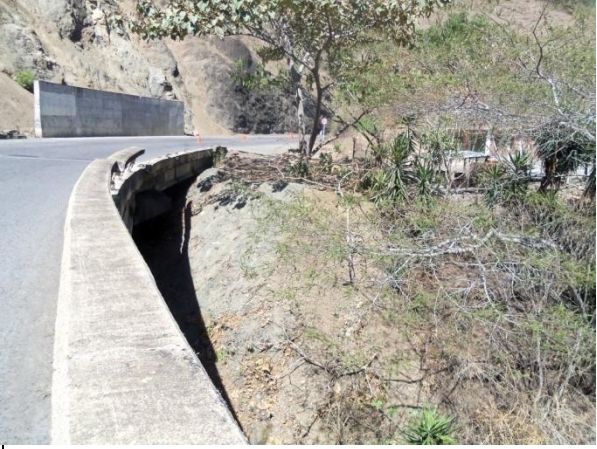
Los taludes no presentan ningún tipo de erosión, se encuentran estables y bien conformados.

CALIFICACIÓN OBTENIDA EN LA INSPECCIÓN:			0 Sin daño o daño insignificante		
ACTIVIDADES DE REPARACIÓN Y MANTENIMIENTO					
ID	ACTIVIDAD	UN	CANTIDAD	VR/UNI	VR/ TOTAL

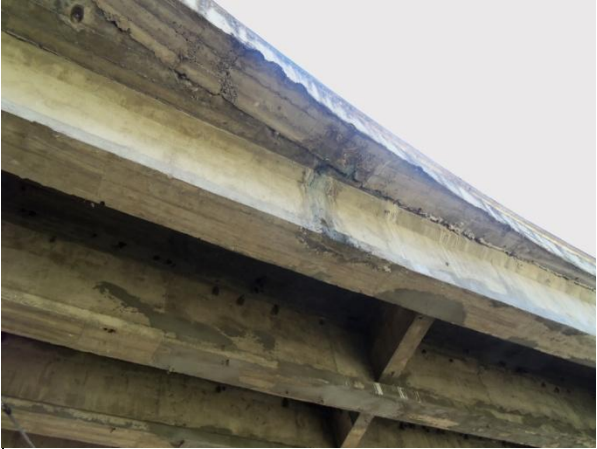
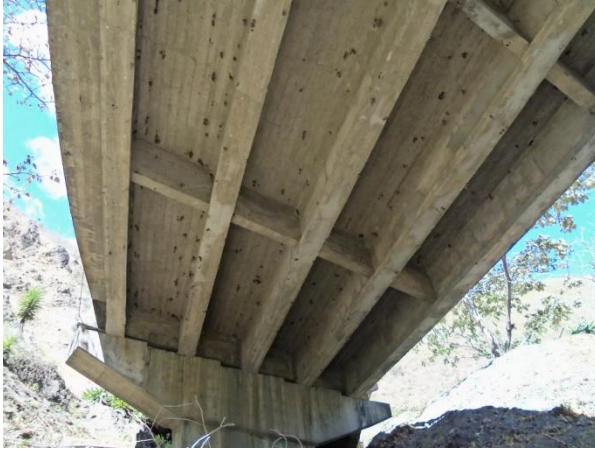
La losa está construida en concreto reforzado, tiene 73,10m de longitud, mide 9,90 m de ancho de tablero. Se encuentra en regular estado presenta hormigueros, y acero de refuerzo expuesto, en la cara inferior de la losa; también se presenta infiltración en la cara inferior de la losa, drenes cortos, lo cual puede afectar la durabilidad del concreto.

CALIFICACIÓN OBTENIDA EN LA INSPECCIÓN:			2 Algún daño, reparación necesaria cuando se presente la ocasión.		
ACTIVIDADES DE REPARACIÓN Y MANTENIMIENTO					
ID	ACTIVIDAD	UN	CANTIDAD	VR/UNI	VR/ TOTAL
30	Reparación de concreto	M2	15,0	82,51	1.237,78
E	Reparación de drenes	Und	10,0	28,55	285,50

Se recomienda reparar el concreto, en un área total de 15,0 m², reparar los drenes en diez unidades.

- La cara inferior de la losa presenta hormigueros y acero expuesto, se evidencia infiltración de agua por los drenes cortos, por los que se recomienda reparar el concreto, y reparar los drenes

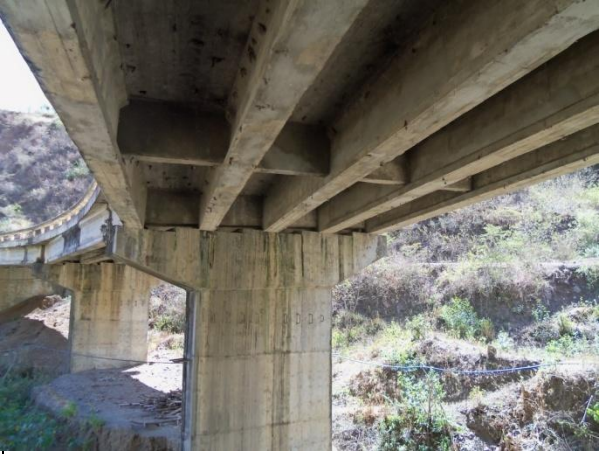
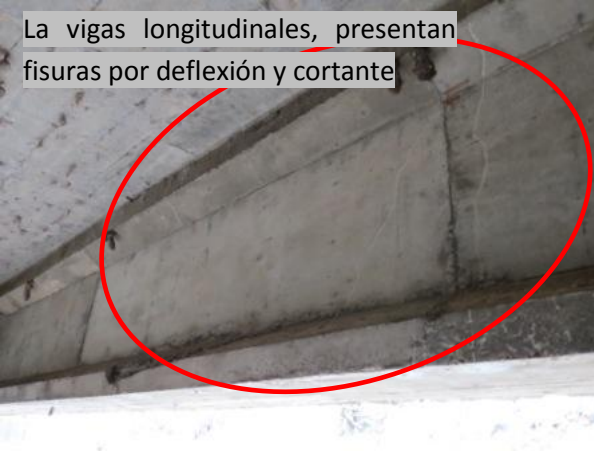
La superestructura, del puente presenta cinco (5) vigas longitudinales, en concreto presforzado de sección en I, con sección transversal de 0,45 m de base y 1,05 m de altura. Las vigas longitudinales presentan fisuras por cortante 0,3 mm y por deflexión de 0,5mm; se recomienda evaluar capacidad de carga, realizar la inspección especial, realizar el refuerzo de viga de concreto y se recomienda realizar inyección de grietas de las vigas con epoxy.

CALIFICACIÓN OBTENIDA EN LA INSPECCIÓN:			3 Daño significativo, reparación necesaria muy pronto.		
ACTIVIDADES DE REPARACIÓN Y MANTENIMIENTO					
ID	ACTIVIDAD	UN	CANTIDAD	VR/UNI	VR/ TOTAL
Z	Reforzamiento exterior de viga.	M	5	18.000	90.000
D	Inyección de grietas con epoxy/resina	M	10,0	58,38	583,84

- La superestructura presenta fisuras por cortante y deflexión mayor de 0,3 mm, por lo que se recomienda evaluar capacidad de carga, realizar la inspección especial, realizar el refuerzo de todas las vigas de concreto y se recomienda realizar inyección de grietas de las vigas con epoxy.
