**ESTUDIO DE INSPECCIÓN E INVENTARIO DE PUENTES DE LA RED NACIONAL
DE CARRETERAS ZONA SUR**

INFORME PUENTE ANCHA Y PROFUNDA

17-2502-020.00

CARRETERA: PASTO - MOJARRAS

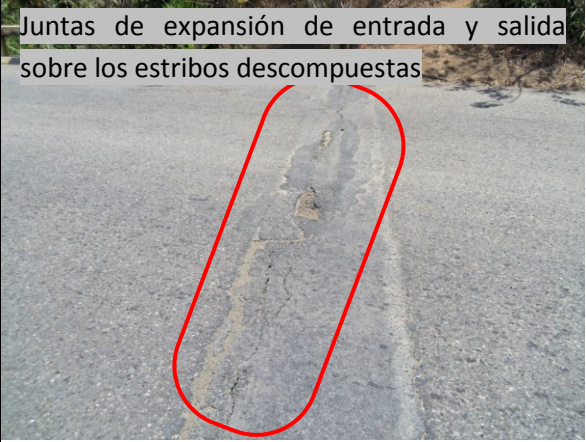
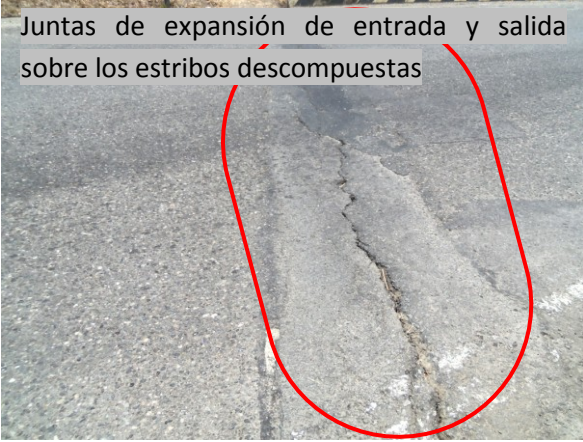
El puente no presenta dispositivo de junta de expansión en los accesos, las juntas se encuentran agrietadas, no hay continuidad en la capa de rodamiento y hay infiltración de agua hacia la superestructura; sobre las pilas presenta juntas de expansión tipo junta de goma asfáltica, en buen estado. Se recomienda cambio de junta de acero, en los accesos, retirando de la junta existente y colocación de una nueva junta, en los dos accesos. La longitud de cada junta es de 9,90m

Juntas de expansión de entrada y salida sobre los estribos descompuestas

CALIFICACIÓN OBTENIDA EN LA INSPECCIÓN:			3 Daño significativo, reparación necesaria muy pronto		
ACTIVIDADES DE REPARACIÓN Y MANTENIMIENTO					
ID	ACTIVIDAD	UN	CANTIDAD	VR/UNI	VR/ TOTAL
B	Cambio de junta de acero	M	19,80	1.430,10	28.316,11

- Se recomienda el cambio de las juntas de expansión, las cuales presentan deterioro total, pues generan impacto al paso de las cargas, y hay filtración que cae sobre estribos.

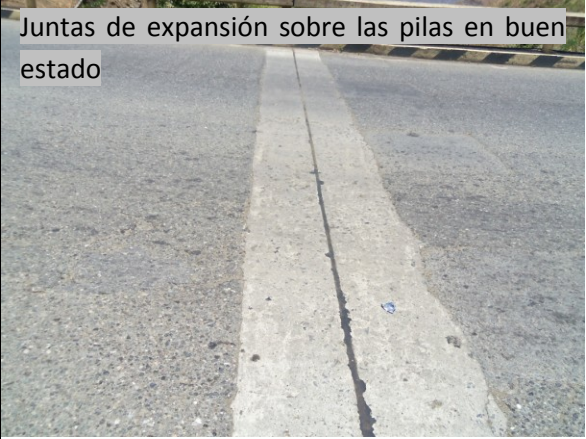
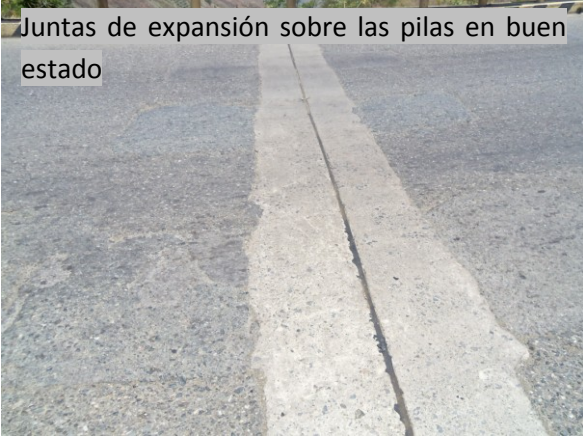
Juntas de expansión sobre las pilas en buen estado

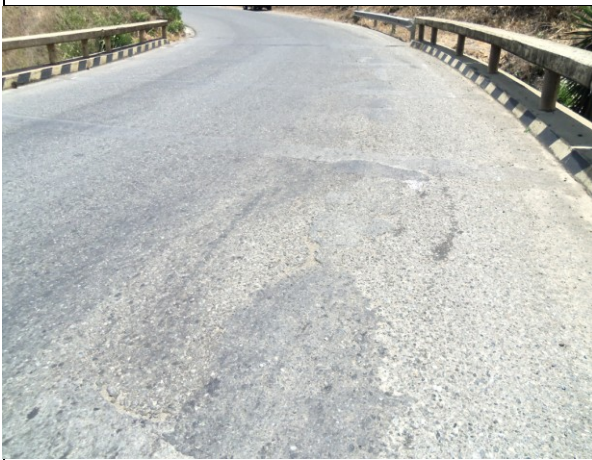
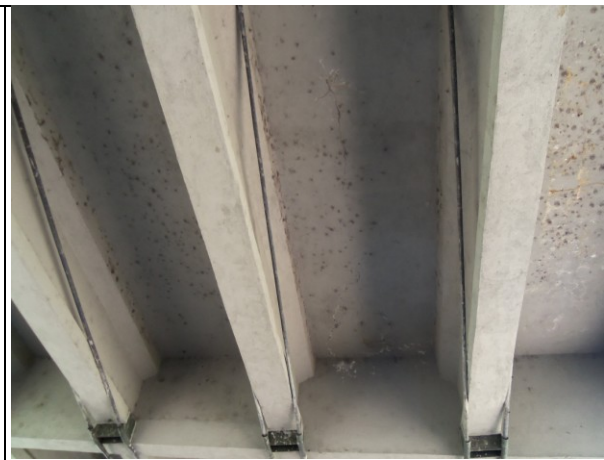
COMPONENTE: Puente en general

La carpeta de rodadura del puente, presenta fisuras, desprendimiento del asfalto, asentamientos y baches, además cuenta con una serie de reparaciones menores; las juntas de expansión de la superficie del puente, ubicadas sobre los estribos no presentan dispositivo de junta, se encuentran agrietadas, no hay continuidad en la capa de rodamiento y hay infiltración de agua hacia la superestructura.

2 Algún daño, reparación necesaria cuando se presente la ocasión.
