**ESTUDIO DE INSPECCIÓN E INVENTARIO DE PUENTES DE LA RED NACIONAL  
DE CARRETERAS ZONA SUR**

**INFORME PUENTE CHAPUNGO**

**17-2502-021.00**

**CARRETERA PASTO – MOJARRAS**

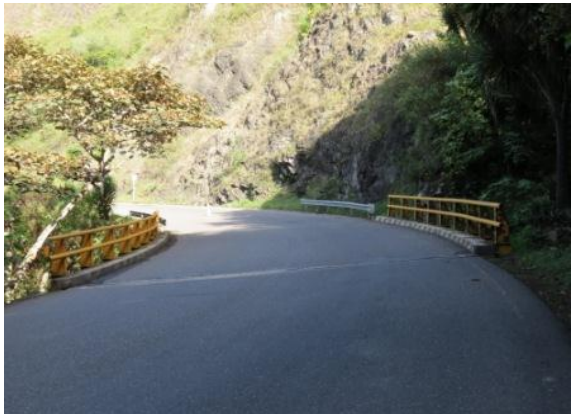
<b>Figura 1 IMAGEN GOOGLE EARTH</b>		<b>Figura 2 IMAGEN GENERAL PUENTE</b>

El puente es de una sola luz y dos carriles; la parte superior posee una superficie de rodadura en asfalto el cual se encuentra en regular estado, tiene un ancho de tablero de 10,05 m., bordillos con un ancho de 0,45 m y altura de 0,20m., barandas de seguridad metálicas, la longitud del puente es de 17,57 m. Tiene cinco (5) vigas principales con separación de 2,27 m y un ancho de 0,47 m., el galibo izquierdo tiene una altura de 2,77, y el galibo derecho una altura de 1,80 m, la longitud del apoyo es de 0,45 m., las juntas se encuentran deterioradas con res quebramiento del concreto grouting acelerando el deterioro de las juntas de expansión. Presenta aletas en los extremos del puente. Presenta problemas de erosión en su cauce con el peligro de descubrir la cimentación sus los estribos y se requiere la inspección especial.

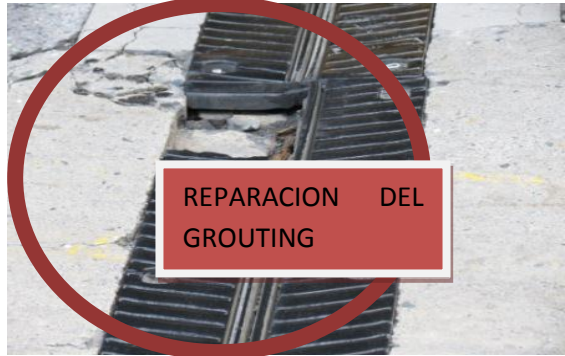
<b>COMPONENTE:</b> <i>Juntas de Expansión 30 Bloque de neopreno</i>

Las juntas de expansión se encuentran en mal estado debido a que el grouting se encuentra en res quebramiento y descomposición, la junta de dilatación es un bloque de neopreno, con anclaje de pernos.

En las juntas de dilatación hay faltantes de pernos y pérdida de neopreno, hay filtración de agua en la parte de los apoyos que recae sobre los estribos.

Presenta daño (70) descomposición, se debe realizar (Z) reparación del grouting con una cantidad de 8 metros cuadrados y (42) instalación de pernos con una cantidad de 20 unidades.

<b>CALIFICACIÓN OBTENIDA EN LA INSPECCIÓN:</b>			3. Daño significativo, reparación necesaria muy pronto		
<b>ACTIVIDADES DE REPARACIÓN Y MANTENIMIENTO</b>					
<b>ID</b>	<b>ACTIVIDAD</b>	<b>UN</b>	<b>CANTIDAD</b>	<b>VR/UNI</b>	<b>VR/ TOTAL</b>
Z	Reparación del Grouting	M2	8,00	193,16	937
42	Instalación de pernos	Und	20,00	35,69	714

- Las juntas de expansión se encuentran en mal estado, tienen filtraciones debido al deterioro del grouting, esta infiltración recae sobre los apoyos afectando los estribos.

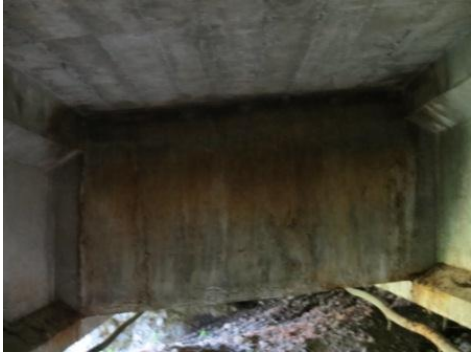
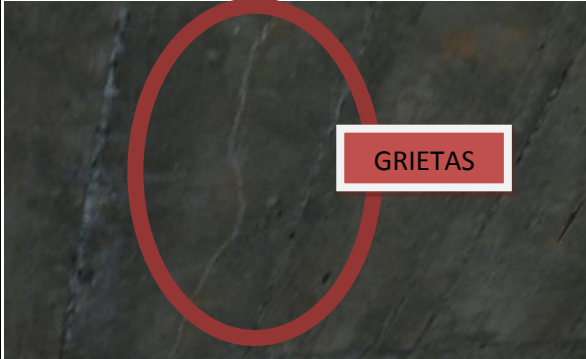
<b>COMPONENTE:</b> <u>Losa tipo 10 material 20</u>

La losa es en concreto reforzado, presenta pequeñas fisuras longitudinales para los cuales se deben realizar (D) inyección con epoxy.

<b>CALIFICACIÓN OBTENIDA EN LA INSPECCIÓN:</b>			2. Reparación necesaria cuando se presente la ocasión.		
<b>ACTIVIDADES DE REPARACIÓN Y MANTENIMIENTO</b>					
<b>ID</b>	<b>ACTIVIDAD</b>	<b>UN</b>	<b>CANTIDAD</b>	<b>VR/UNI</b>	<b>VR/ TOTAL</b>
D	Inyección de grietas con Epoxy	MI	4,00	58,89	235,94

- El puente ha sido reforzado en la parte exterior de las vigas.
- Se debe realizar las obras de reparación en vigas y losas ya que estas fisuras pueden generar un mayor problema si no se ataca a tiempo.
