**ESTUDIO DE INSPECCIÓN E INVENTARIO DE PUENTES DE LA RED NACIONAL
DE CARRETERAS ZONA SUR**

INFORME PUENTE: CAÑADA SECA

17-2502-022.00

CARRETERA: PASTO - MOJARRAS

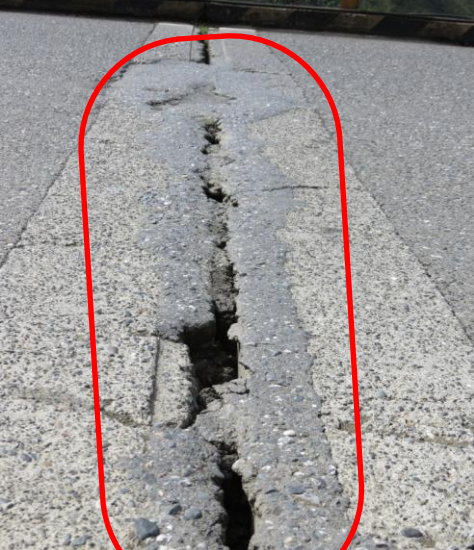
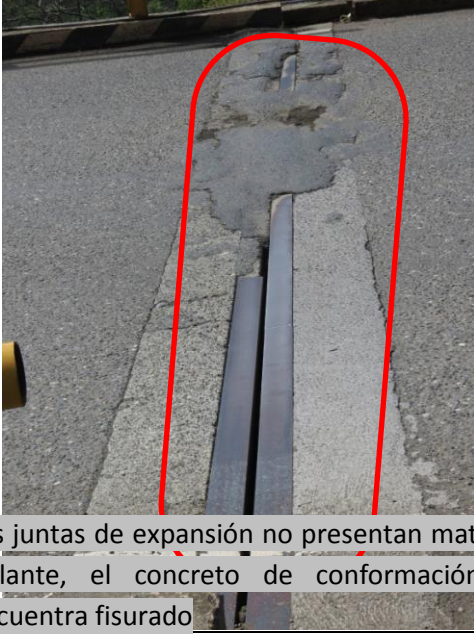
COMPONENTE: <i>Juntas de Expansión Tipo 12</i>

Las juntas de expansión son de tipo ángulo de acero, cubiertas inadecuadamente de asfalto, las juntas se encuentran muy deterioradas, presentan infiltración, impacto al paso de vehículos, y pérdida de ángulos de acero. Se debe realizar el cambio de juntas de acero, retirando la junta existente y colocación de la nueva junta. La longitud de cada junta 9,30 m, el puente presenta tres juntas de expansión.

Las juntas de expansión no presentan material sellante, presentan pérdida de ángulos de acero		Las juntas de expansión no presentan material sellante, el concreto de conformación se encuentra fisurado			
CALIFICACIÓN OBTENIDA EN LA INSPECCIÓN:		3 Daño significativo, reparación necesaria muy pronto			
ACTIVIDADES DE REPARACIÓN Y MANTENIMIENTO					
ID	ACTIVIDAD	UN	CANTIDAD	VR/UNI	VR/ TOTAL
B	Cambio de juntas de acero	M	28,0	1.430,10	40.042,99

- Se recomienda el cambio de las juntas de expansión, las cuales presentan ya fatiga, deterioro, y están afectando la subestructura por la infiltración que se presenta.

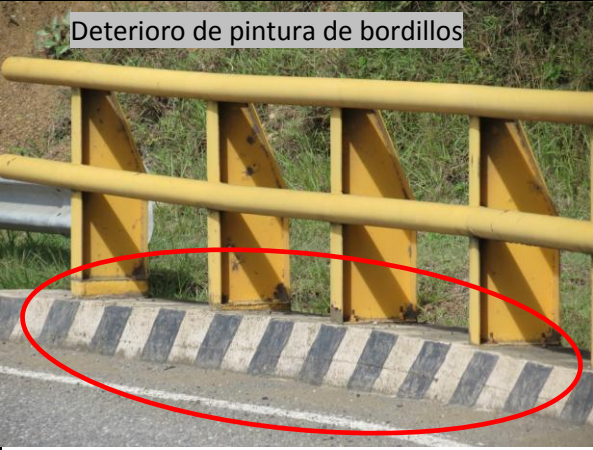
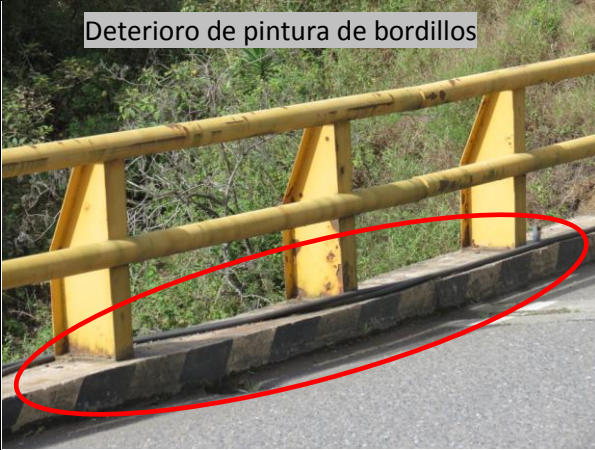
COMPONENTE: <u>Andenes, Bordillos</u>

El puente no tiene andenes, los bordillos son en concreto de altura de 0,17 m y 33,0 m de longitud en cada lado, se evidencia el deterioro de la pintura en forma general, no presentan impacto, ni deterioro en el concreto. Se recomienda realizar mantenimiento rutinario de pintura de concreto.

CALIFICACIÓN OBTENIDA EN LA INSPECCIÓN:			1 Daño pequeño pero no es necesario reparación (excepto mantenimiento menor)		
ACTIVIDADES DE REPARACIÓN Y MANTENIMIENTO					
ID	ACTIVIDAD	UN	CANTIDAD	VR/UNI	VR/ TOTAL
34	Pintura de concreto (bordillo)	M	66,0	17,73	1.170,24

- Los bordillos requieren mantenimiento rutinario de pintura de concreto.
- Las barandas de seguridad metálicas presenta corrosión del acero, se recomienda realizar el mantenimiento rutinario de pintura, ya que sirven como señalización de la vía y del puente.
