**ESTUDIO DE INSPECCIÓN E INVENTARIO DE PUENTES DE LA RED NACIONAL
DE CARRETERAS ZONA SUR**

INFORME PUENTE CAÑADA PROFUNDA

17-2502-023.00

CARRETERA: PASTO - MOJARRAS

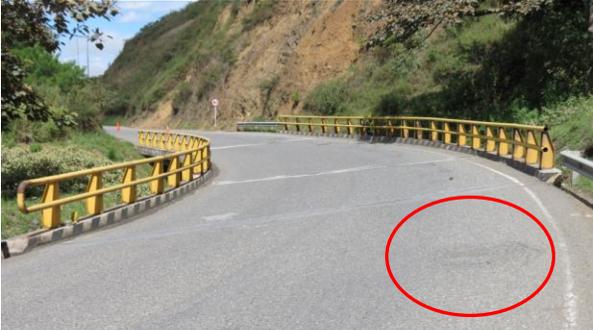
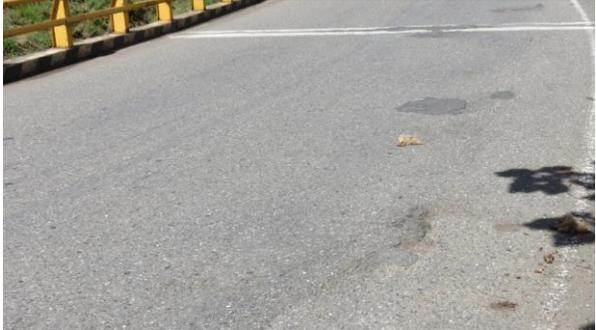
COMPONENTE: <i>Superficie del Puente tipo 10</i>

La superficie de rodadura del puente está construida en pavimento asfáltico, se evidencian fisuras tipo piel de cocodrilo, ubicadas en zonas puntuales en los accesos y en existente es una carpeta asfáltica, en buen estado; se recomienda realizar la reparación de pavimento de asfalto en un área de 12,0 m² y se recomienda realizar el mantenimiento de la reparación de la demarcación.

La superficie de rodadura en los accesos del puente presenta piel de cocodrilo en zonas puntuales			La demarcación vial se encuentra deteriorada		
CALIFICACIÓN OBTENIDA EN LA INSPECCIÓN:			2 Algún daño, reparación necesaria cuando se presente la ocasión.		
ACTIVIDADES DE REPARACIÓN Y MANTENIMIENTO					
ID	ACTIVIDAD	UN	CANTIDAD	VR/UNI	VR/ TOTAL
D	Reparación del pavimento de asfalto	M2	12,0	67,11	805,39
27	Reparación de la demarcación	MI	250,0	13,39	3.348,00

- La superficie del puente presenta descomposición de la carpeta asfáltica en las zonas donde están ubicadas las juntas y en los accesos del puente, se recomienda reparar el pavimento en las reas afectadas.

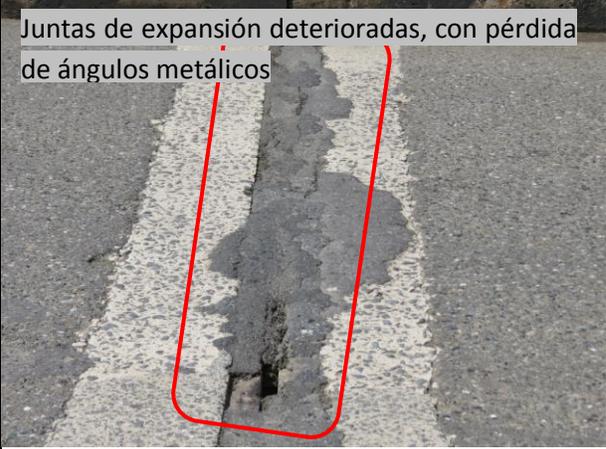
En las juntas de expansión son de tipo ángulo de acero, se encuentran muy deterioradas y se debe hacer su cambio para no deterior otros elementos estructurales del puente. Se presentan filtraciones por las juntas que caen sobre los apoyos, las juntas presentan perdida de ángulos metálicos. En puente presenta cuatro juntas de expansión de 9,05 m cada una.

<p style="font-size: small; background-color: #e0e0e0; padding: 2px;">Juntas de expansión deterioradas, con pérdida de ángulos metálicos</p>

<p style="font-size: small; background-color: #e0e0e0; padding: 2px;">Juntas de expansión deterioradas, con infiltración de agua hacia estribos</p>		
CALIFICACIÓN OBTENIDA EN LA INSPECCIÓN:			3 Daño significativo, reparación necesaria muy pronto		
ACTIVIDADES DE REPARACIÓN Y MANTENIMIENTO					
ID	ACTIVIDAD	UN	CANTIDAD	VR/UNI	VR/ TOTAL
B	Cambio de juntas de acero	M	36,2	1.430,10	51.769,87

- Se recomienda el cambio de las juntas de expansión, las cuales presentan ya fatiga, pues generan ruido al paso de las cargas, y hay filtración que cae sobre estribos y pilas.

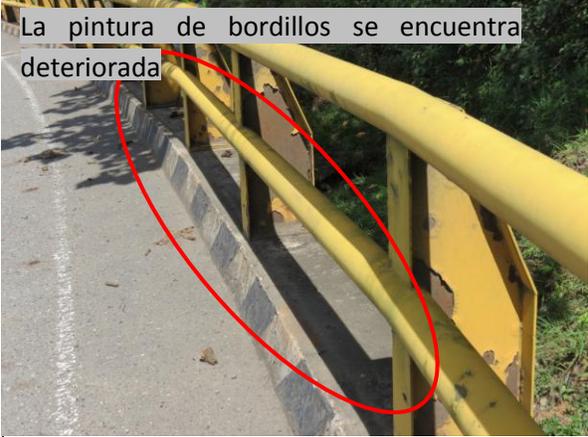
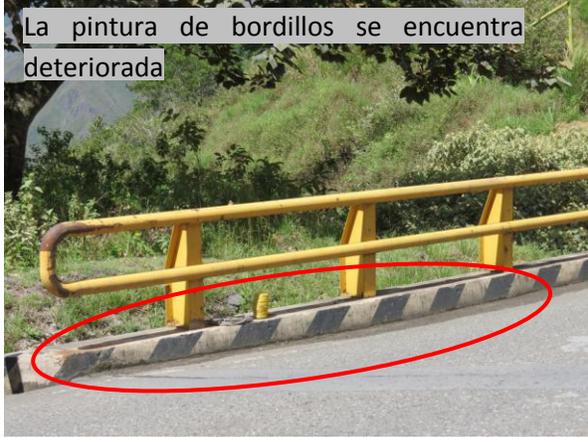
COMPONENTE: <u>Andenes, Bordillos</u>

El puente no tiene andenes, presenta bordillos en concreto de altura de 0,24 m, y 0,45 m de ancho. La longitud de cada bordillo es de 41,20 m en cada lado. Se evidencia el deterioro de la pintura en forma general, no presentan impacto, ni deterioro en el concreto. Se recomienda realizar mantenimiento rutinario de pintura de concreto para bordillo.

CALIFICACIÓN OBTENIDA EN LA INSPECCIÓN:			1 Daño pequeño pero no es necesario reparación (excepto mantenimiento menor)		
ACTIVIDADES DE REPARACIÓN Y MANTENIMIENTO					
ID	ACTIVIDAD	UN	CANTIDAD	VR/UNI	VR/ TOTAL
34	Pintura de concreto (Bordillos)	M	82,40	17,73	1.461,03

- Los bordillos se encuentran en buen estado, requieren de limpieza y pintura, ya que se encuentra deteriorada y envejecida.
- Se recomienda realizar el mantenimiento rutinario de pintura de acero en las barandas, ya que presenta deterioro de la pintura, generando corrosión de los elementos metálicos.

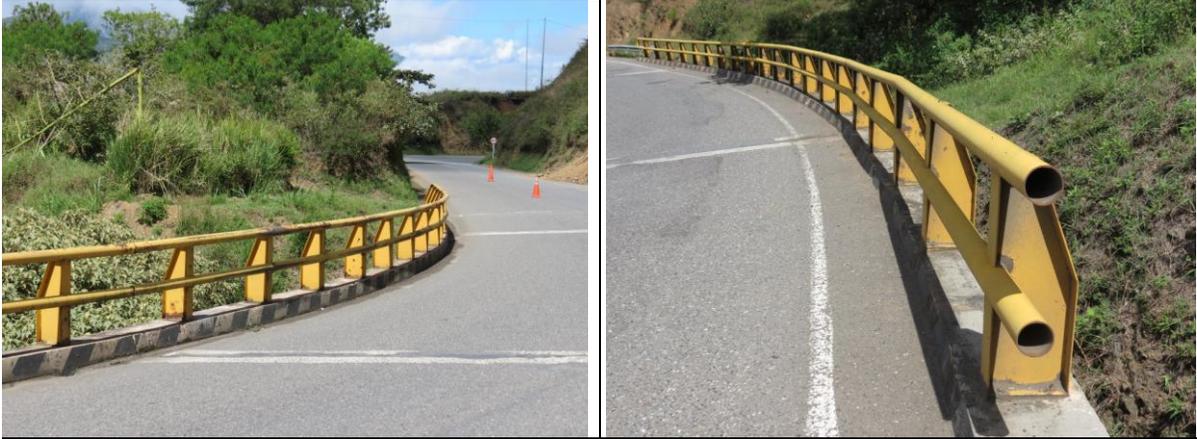
COMPONENTE: <u>Barandas tipo 41</u>

Las barandas del puente son de tipo pasamanos metálicos, sobre pilastras metálicas, las barandas tienen una altura de 1,23 m y una longitud total de 41,0 m en cada lado; se evidencia deterioro de la pintura de acero, con corrosión del acero. Se recomienda realizar mantenimiento rutinario de pintura de acero.

CALIFICACIÓN OBTENIDA EN LA INSPECCIÓN:			1 Daño pequeño, pero no es necesario reparación, excepto mantenimiento menor.		
ACTIVIDADES DE REPARACIÓN Y MANTENIMIENTO					
ID	ACTIVIDAD	UN	CANTIDAD	VR/UNI	VR/ TOTAL
40	Pintura de acero (Barandas)	M	82,0	86,04	7.056,01

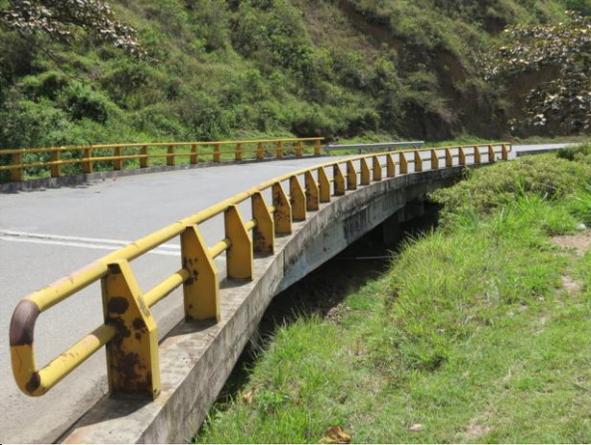
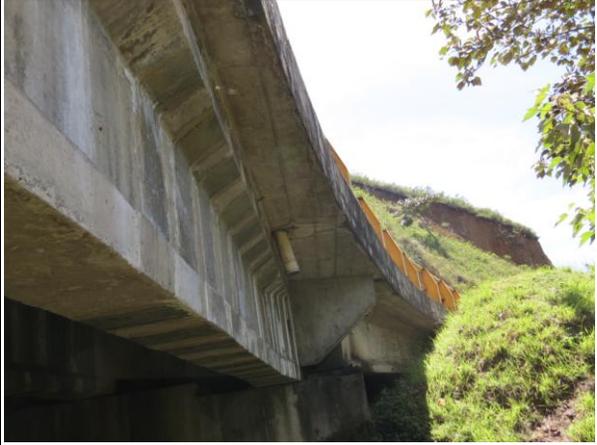
COMPONENTE: <u>Conos/Taludes</u>

Los taludes no presentan ningún tipo de erosión, se ven estables y bien conformados.

CALIFICACIÓN OBTENIDA EN LA INSPECCIÓN:			0 Sin daño o daño insignificante.		
ACTIVIDADES DE REPARACIÓN Y MANTENIMIENTO					
ID	ACTIVIDAD	UN	CANTIDAD	VR/UNI	VR/ TOTAL

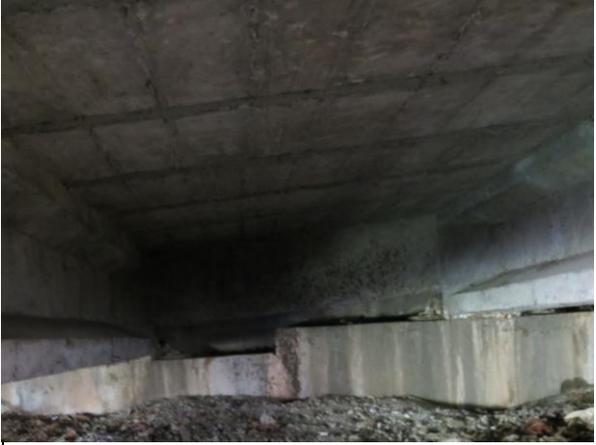
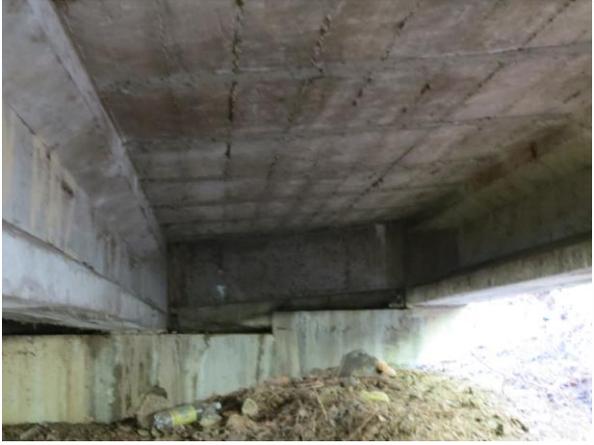
COMPONENTE: <u>Estribos</u>

Los estribos están contruidos en concreto reforzado, tienen una altura promedio de 3,75 m, se encuentran en buen estado. No presenta deterioro en el concreto como tampoco presenta fisuras ni grietas. El tipo de estribo es cimentación superficial.

CALIFICACIÓN OBTENIDA EN LA INSPECCIÓN:			0 Sin daño o daño insignificante.		
ACTIVIDADES DE REPARACIÓN Y MANTENIMIENTO					
ID	ACTIVIDAD	UN	CANTIDAD	VR/UNI	VR/ TOTAL

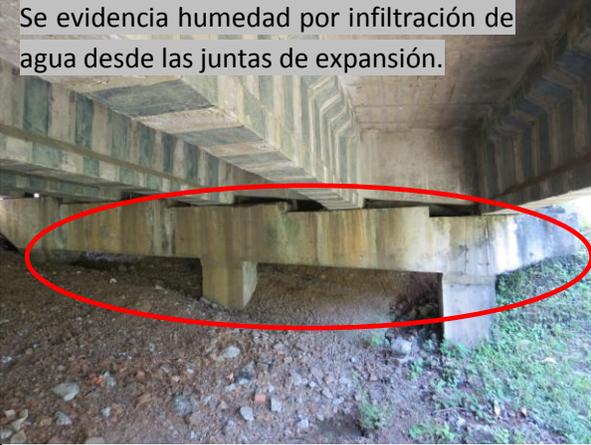
Las pilas están conformadas por 3 columnas con una viga cabezal en común. La altura promedio de estas son 1,31 m. la sección de cada columna es de 0,70 x 0,70 m. El concreto se encuentra en buen estado, se evidencia humedad por infiltración de agua desde las juntas de expansión. Se recomienda realizar mantenimiento de limpieza.

<p style="font-size: small; background-color: #cccccc; padding: 2px;">Se evidencia humedad por infiltración de agua desde las juntas de expansión.</p>

- Se recomienda realizar el mantenimiento rutinario de limpieza de pilas y apoyos ya que se evidencia humedad en el concreto, por infiltración de agua proveniente de las juntas de expansión.

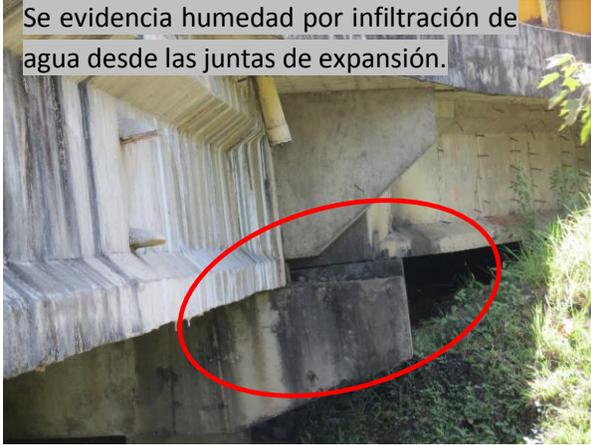
<p style="font-size: small; background-color: #cccccc; padding: 2px;">Se evidencia humedad por infiltración de agua desde las juntas de expansión.</p>		
CALIFICACIÓN OBTENIDA EN LA INSPECCIÓN:			1 Daño pequeño, pero no es necesario reparación (excepto mantenimiento menor)		
ACTIVIDADES DE REPARACIÓN Y MANTENIMIENTO					
ID	ACTIVIDAD	UN	CANTIDAD	VR/UNI	VR/ TOTAL
10	Limpieza	M2	10,20	6,33	64,60

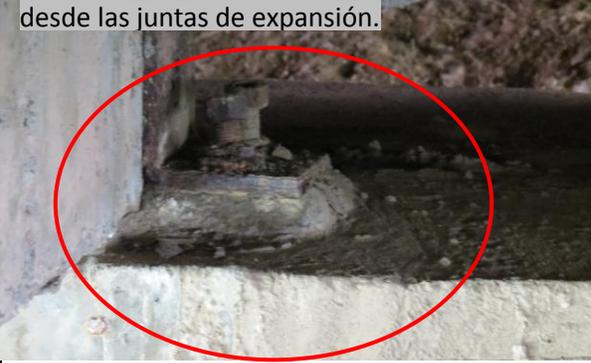
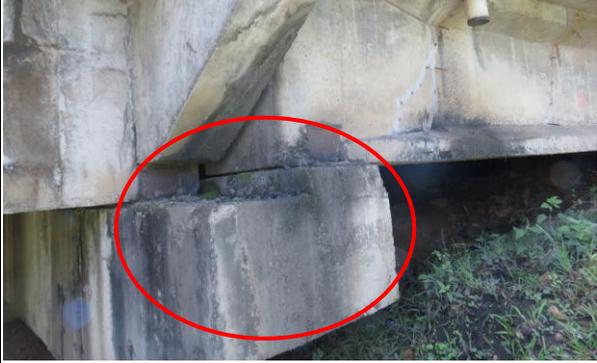
El apoyo encontrado entre los estribos y las vigas del puente es de tipo de junta constructiva, no se observa deterioro en los apoyos y se encuentra libre de vegetación, se evidencia humedad por infiltración de agua proveniente de las juntas. Presenta sistema de restricción de movimiento con ángulo de acero y perno de anclaje. Se recomienda mantenimiento rutinario de limpieza y pintura de acero, y se recomienda generar mejores condiciones en los apoyos cambiando los apoyos a placas en neopreno

COMPONENTE: <u>Apoyos tipo 10</u>					
Se presenta corrosión en topes sísmicos metálicos y humedad por infiltración de agua desde las juntas de expansión.			Se presenta humedad por infiltración de agua desde las juntas de expansión.

CALIFICACIÓN OBTENIDA EN LA INSPECCIÓN:			2 Algún daño, reparación necesaria cuando se presente la ocasión.		
ACTIVIDADES DE REPARACIÓN Y MANTENIMIENTO					
ID	ACTIVIDAD	UN	CANTIDAD	VR/UNI	VR/ TOTAL
A	Cambio de apoyos	Und	30,0	9.581,03	295.530,99
40	Pintura de acero	Und	30,0	12,14	3.844,47

- Se recomienda generar mejores condiciones en los apoyos cambiando los apoyos a placas en neopreno
- Los valores de unitarios y total de las actividades de reparación están en miles de pesos.

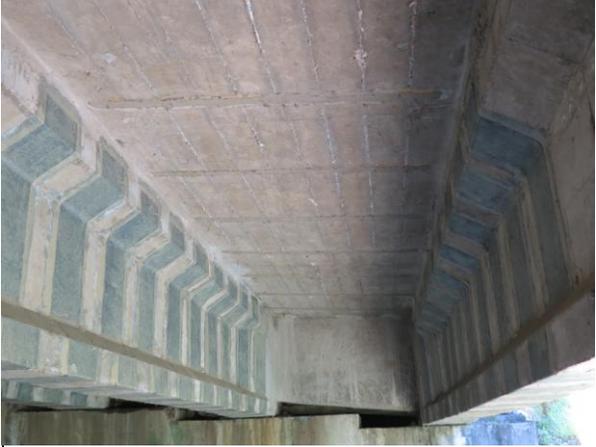
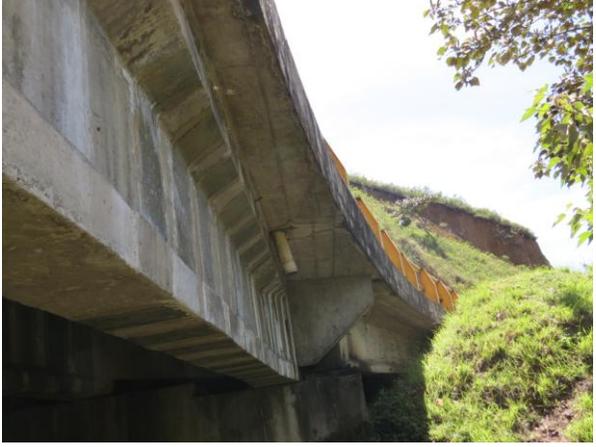
COMPONENTE: <u>Losa material 20</u>

La losa mide 41,20 m de longitud, y tiene un ancho de tablero de 10,40m con un espesor de 0,25 m. Se encuentra en buen estado no presenta grietas, ni fisuras y ninguna clase de patologías estructurales; los drenes se encuentra en buen estado.

CALIFICACIÓN OBTENIDA EN LA INSPECCIÓN:			0 Sin daño o daño insignificante		
ACTIVIDADES DE REPARACIÓN Y MANTENIMIENTO					
ID	ACTIVIDAD	UN	CANTIDAD	VR/UNI	VR/ TOTAL

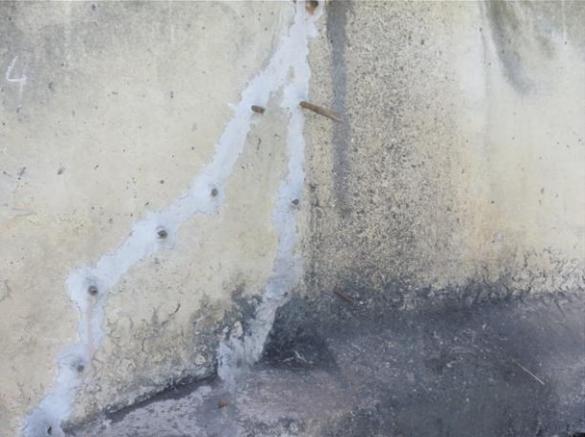
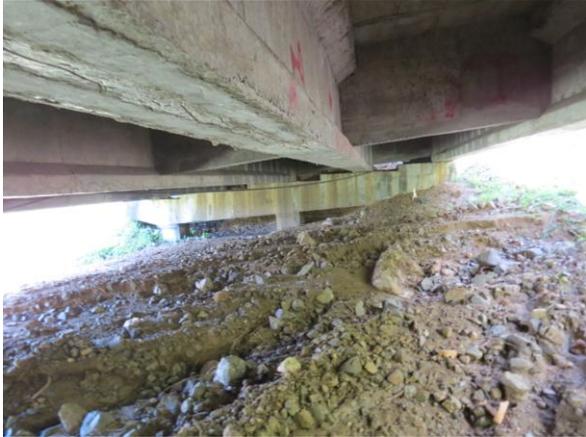
COMPONENTE: <u>Vigas tipo 20 material 20</u>

La superestructura del puente está construida en concreto presforzado en situ, con cinco (5) vigas longitudinales en I, simplemente apoyadas sobre estribos y pilas en concreto. Se presentan dos tipos de superestructura, la superestructura de tipo principal ubicada en el tramo central, presenta vigas longitudinales con sección transversal de 0,50 m de ancho y 1,35 m de altura; la superestructura de tipo secundario, ubicada en el tramo 1, presenta 5 vigas longitudinales con sección transversal de 0,4m de ancho y 0,80 m de altura. Las vigas de la luz central esta reforzada con Sikawrap en los extremos en cada lado. Las vigas del extremo de salida presentan una reparación previa que consistió en reparación de fisuras y grietas con algún producto epóxico o resina.

CALIFICACIÓN OBTENIDA EN LA INSPECCIÓN:			0 Sin daño o daño insignificante		
ACTIVIDADES DE REPARACIÓN Y MANTENIMIENTO					
ID	ACTIVIDAD	UN	CANTIDAD	VR/UNI	VR/ TOTAL

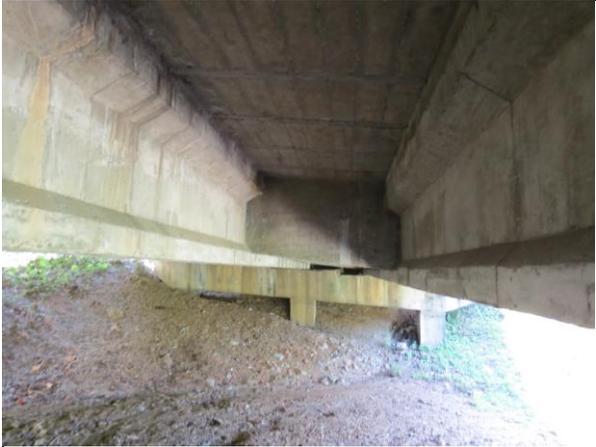
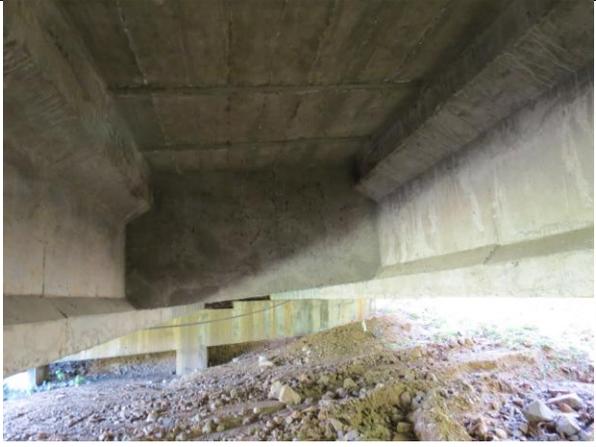
COMPONENTE: <u>Cauce</u>

El Puente cruza un desnivel de la vía generado por una medio hondonada que implico la construcción del puente para seguir el trazado de diseño de la vía. Si se presenta algo de lluvia puede presentarse un flujo de agua debido a la escorrentía de la zona de influencia.

CALIFICACIÓN OBTENIDA EN LA INSPECCIÓN:			0 Sin daño o daño insignificante		
ACTIVIDADES DE REPARACIÓN Y MANTENIMIENTO					
ID	ACTIVIDAD	UN	CANTIDAD	VR/UNI	VR/ TOTAL

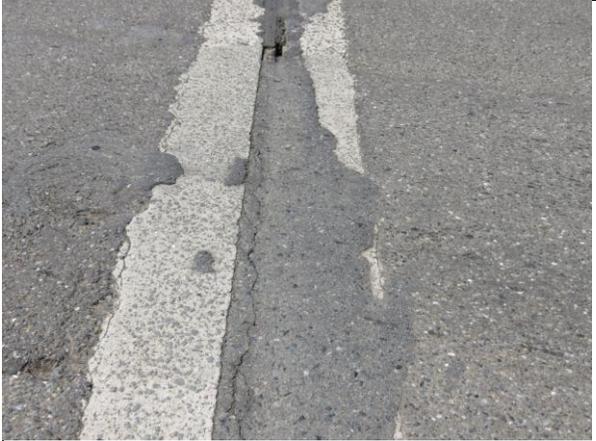
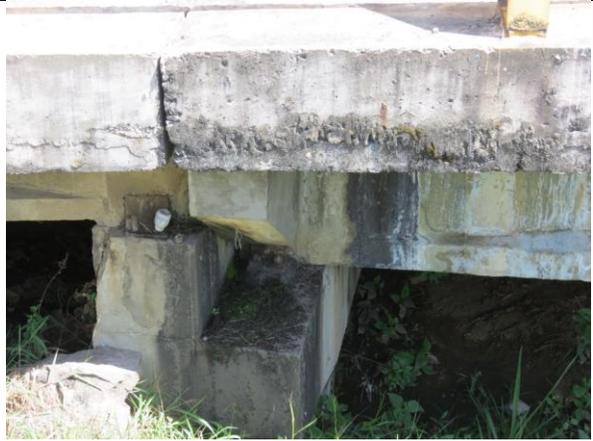
COMPONENTE: <u>Puente en general</u>

El puente necesita cambios de manera inmediata, de las juntas de expansión, no presentan material sellante, se presenta infiltración de agua hacia estribos y apoyos, se presenta perdido de ángulos metálicos. Los dispositivos de apoyo no presenta placas en neopreno.

CALIFICACIÓN OBTENIDA EN LA INSPECCIÓN:			2 Algún daño, reparación necesaria cuando se presente la ocasión.		
ACTIVIDADES DE REPARACIÓN Y MANTENIMIENTO					
ID	ACTIVIDAD	UN	CANTIDAD	VR/UNI	VR/ TOTAL

- La calificación del puente es 2, como el resultado de la evaluación de todas las componentes del puente, dando mayor importancia a las componentes principales del mismo o las que afecten la estructura como tal.
