**ESTUDIO DE INSPECCIÓN E INVENTARIO DE PUENTES DE LA RED NACIONAL
DE CARRETERAS ZONA SUR**

INFORME PUENTE LA BARRIGA

17-2502-024.00

CARRETERA PASTO – MOJARRAS

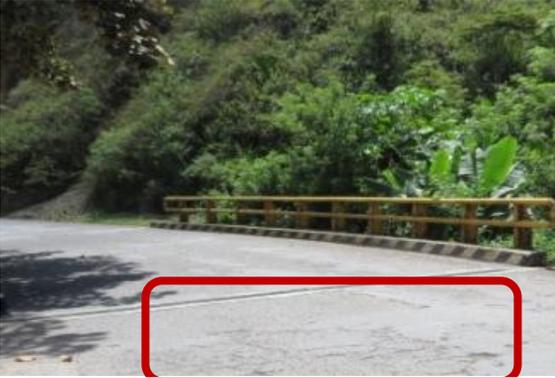
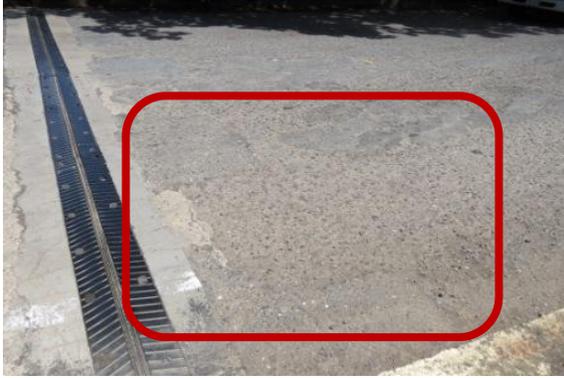
COMPONENTE: <u>Superficie del Puente tipo 10</u>

El puente presenta en su superficie una carpeta asfáltica, la cual se encuentra en regular estado con presencia de grietas longitudinales en el asfalto, baches y hundimientos en la salida del puente.

DESCOMPOSICIÓN DEL ASFALTO			DESCOMPOSICIÓN DEL ASFALTO		
CALIFICACIÓN OBTENIDA EN LA INSPECCIÓN:			2 Algún daño, reparación necesaria cuando se presente la ocasión.		
ACTIVIDADES DE REPARACIÓN Y MANTENIMIENTO					
ID	ACTIVIDAD	UN	CANTIDAD	VR/UNI	VR/ TOTAL
A	Cambio del pavimento asfáltico	m ²	190	56,23	10683,70
30	Reparación de demarcación	ml	41	13,39	548,99

- Se hace en este caso necesario llevar a cabo actividades de reparación de la superficie, ya que se encuentra deteriorada. Puede generar problemas para la seguridad del tránsito sobre el puente.

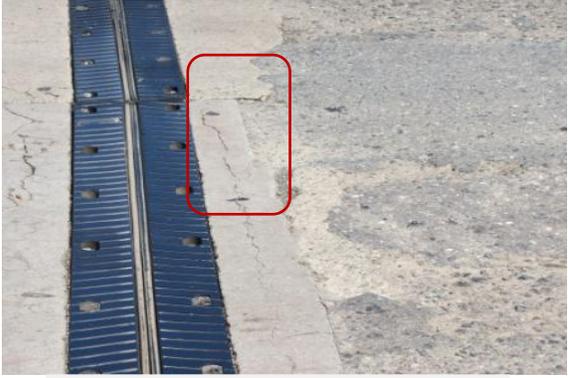
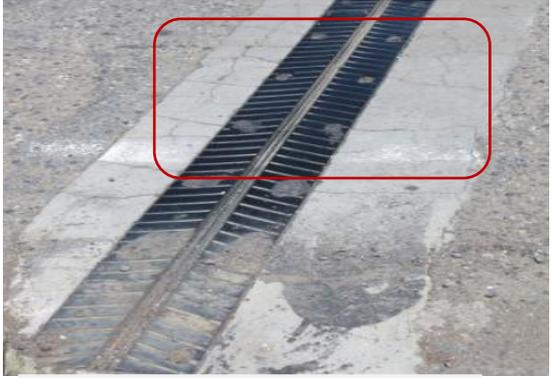
COMPONENTE: <u>Juntas de Expansión 30 Bloque de neopreno</u>

Las juntas de expansión se encuentran en mal estado debido a que el grouting se encuentra presenta res quebramiento y descomposición, la junta de dilatación es un bloque de neopreno, con anclaje de pernos.

En las juntas de dilatación hay faltantes de pernos, e infiltración de agua en la parte de los apoyos que recae sobre los estribos.

DESCOMPOSICIÓN DEL CONCRETO LAS JUNTAS			DESCOMPOSICIÓN DEL CONCRETO LAS JUNTAS		
CALIFICACIÓN OBTENIDA EN LA INSPECCIÓN:			3. Daño significativo, reparación necesaria muy pronto		
ACTIVIDADES DE REPARACIÓN Y MANTENIMIENTO					
ID	ACTIVIDAD	UN	CANTIDAD	VR/UNI	VR/ TOTAL
Z	Grouting fijación de Junta	M2	20	103,48	2069,60

- Las juntas de expansión se encuentran en mal estado, tienen filtraciones debido al deterioro del grouting.
- Los bordillos y las barandas se encuentran con la pintura deteriorada, se recomienda pintarlas ya que sirven como señalización de la vía y del puente.

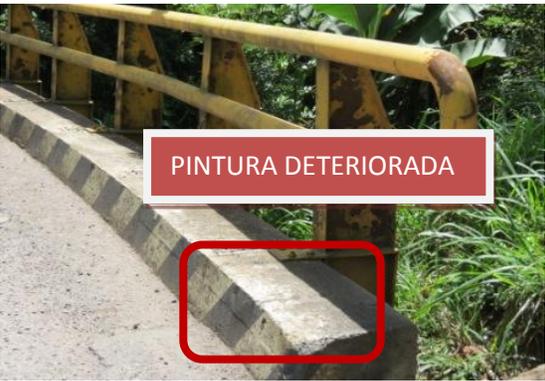
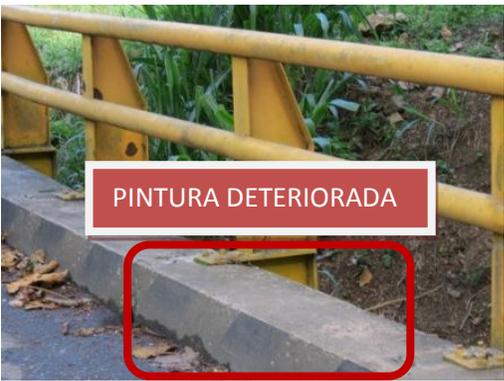
COMPONENTE: <u>Andenes, Bordillos</u>

El puente no tiene andenes, los bordillos son en concreto con una longitud de 20,40 m, con un ancho de 0,45m, y de altura de 0,25 m, se evidencia el deterioro de la pintura en forma general, se requiere limpieza y pintura.

CALIFICACIÓN OBTENIDA EN LA INSPECCIÓN:			1 Daño pequeño pero no es necesario reparación (excepto mantenimiento menor)		
ACTIVIDADES DE REPARACIÓN Y MANTENIMIENTO					
ID	ACTIVIDAD	UN	CANTIDAD	VR/UNI	VR/ TOTAL
34	Pintura para bordillos de concreto	MI	41	17,73	726,93

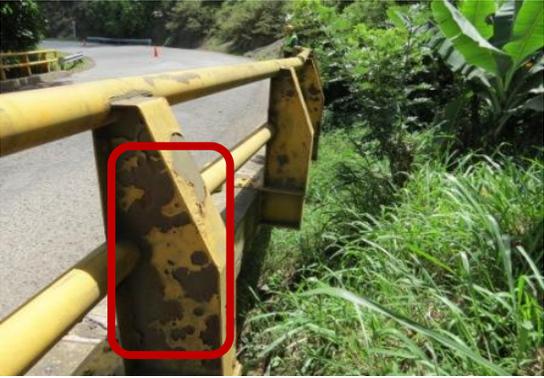
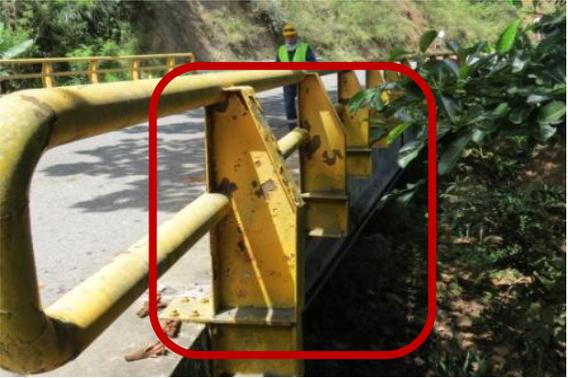
COMPONENTE: <u>Barandas tipo 50</u>

Las barandas del puente son metálicas con una longitud de 20,40 m, altura de 1,00 m, diámetro de tubo estructural 0,06 m, se encuentra en gran deterioro la pintura, exponiendo el material a la corrosión.

PINTURA DETERIORADA		PINTURA DETERIORADA			
CALIFICACIÓN OBTENIDA EN LA INSPECCIÓN:		1 Daño pequeño pero no es necesario reparación (excepto mantenimiento menor)			
ACTIVIDADES DE REPARACIÓN Y MANTENIMIENTO					
ID	ACTIVIDAD	UN	CANTIDAD	VR/UNI	VR/ TOTAL
40	Pintura baranda de acero	MI	41	86,05	3528,05

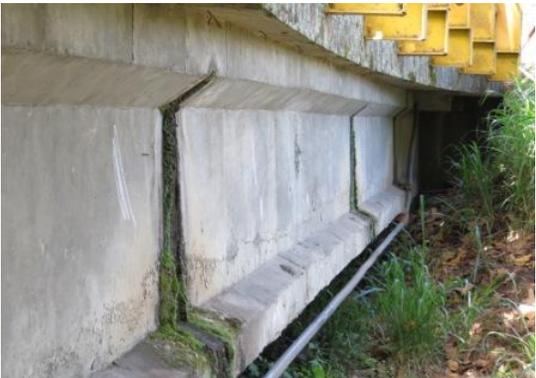
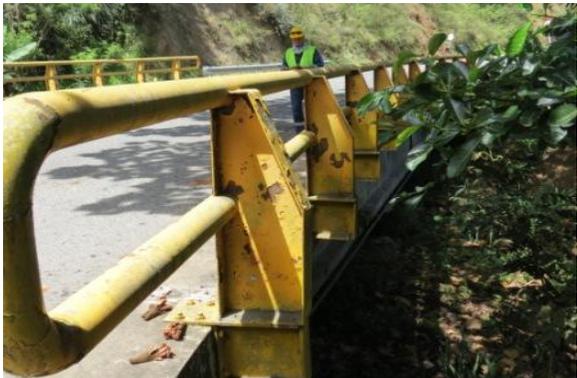
COMPONENTE: <u>Conos / Taludes</u>

La superficie inferior es muy baja y no se representa problemas o afectación en los taludes del puente.

CALIFICACIÓN OBTENIDA EN LA INSPECCIÓN:			0 Sin daño o daño insignificante.		
ACTIVIDADES DE REPARACIÓN Y MANTENIMIENTO					
ID	ACTIVIDAD	UN	CANTIDAD	VR/UNI	VR/ TOTAL

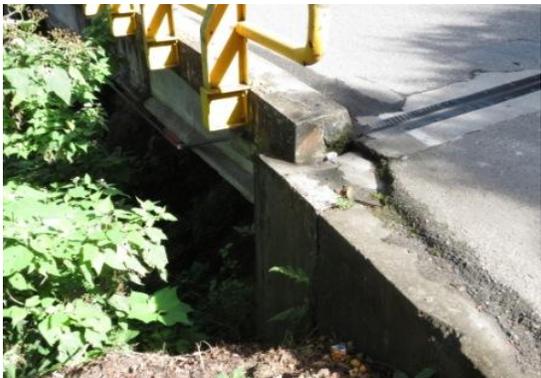
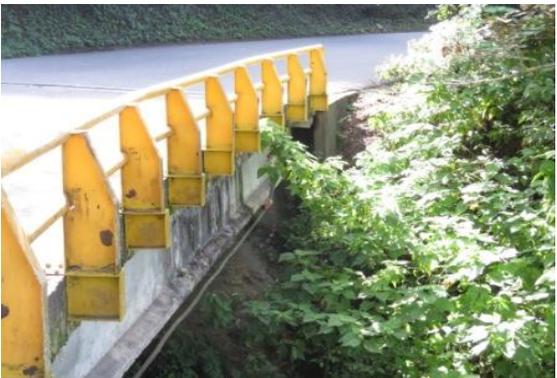
COMPONENTE: <u>Aletas</u>

El puente presenta aletas en concreto reforzado integradas al estribo en el extremo de la entrada. Las aletas tienen una altura media de 1,69 m y no presentan evidencias de daño alguno.

CALIFICACIÓN OBTENIDA EN LA INSPECCIÓN:			0 Sin daño o daño insignificante		
ACTIVIDADES DE REPARACIÓN Y MANTENIMIENTO					
ID	ACTIVIDAD	UN	CANTIDAD	VR/UNI	VR/ TOTAL

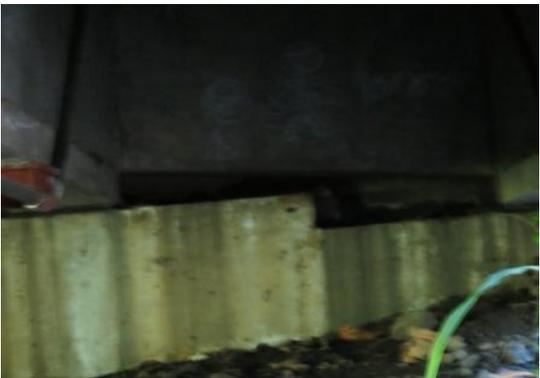
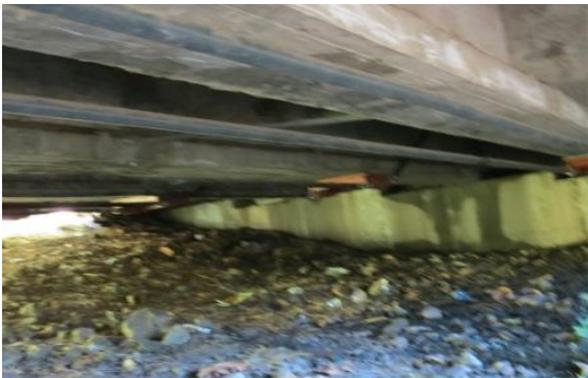
COMPONENTE: <u>Estribos tipo 10 material 21</u>

Los estribos son en concreto reforzado; los estribos tienen una altura media de 1,70 m. No presenta grietas ni fracturas que evidencien algún tipo de daño.

CALIFICACIÓN OBTENIDA EN LA INSPECCIÓN:			0 Sin daño o daño insignificante		
ACTIVIDADES DE REPARACIÓN Y MANTENIMIENTO					
ID	ACTIVIDAD	UN	CANTIDAD	VR/UNI	VR/ TOTAL

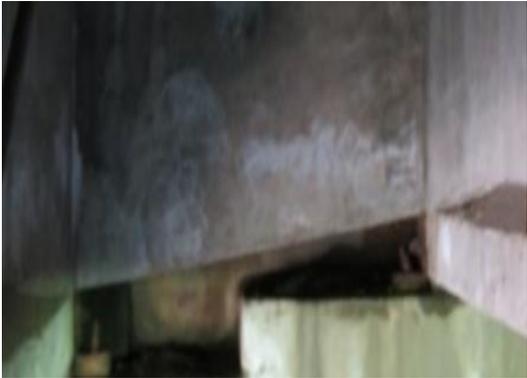
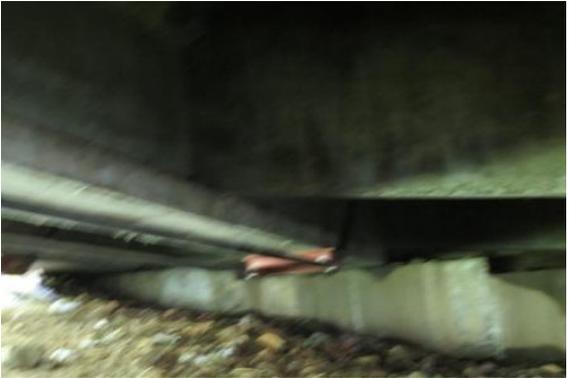
COMPONENTE: <u>Apoyos tipo 30</u>

El tipo de apoyos encontrado entre los estribos y las vigas principales del puente son placas de neopreno que se observan en buen estado general.

CALIFICACIÓN OBTENIDA EN LA INSPECCIÓN:			0 Sin daño o daño insignificante		
ACTIVIDADES DE REPARACIÓN Y MANTENIMIENTO					
ID	ACTIVIDAD	UN	CANTIDAD	VR/UNI	VR/ TOTAL

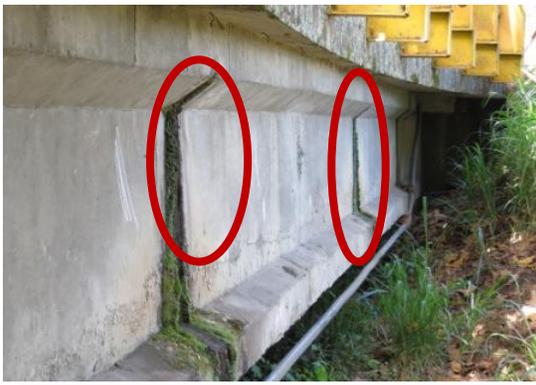
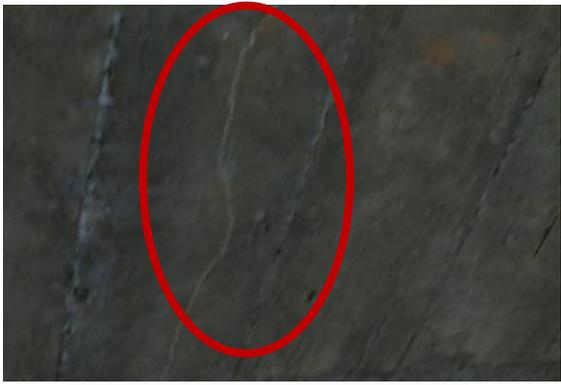
COMPONENTE: <u>Losa tipo 10 material 20</u>

La losa construida en concreto reforzado tiene una longitud de 20,40 m un ancho de 10,00 m y una altura de 0,15 m. Presenta pequeñas grietas longitudinales e infiltración de agua por los drenes provocando humedad en las caras externas de la vigas 1 y 5.

INFILTRACION DE AGUA POR DRENES			GRIETAS LONGITUDINALES		
CALIFICACIÓN OBTENIDA EN LA INSPECCIÓN:			2. Algún daño, Reparación necesaria cuando se presente la ocasión.		
ACTIVIDADES DE REPARACIÓN Y MANTENIMIENTO					
ID	ACTIVIDAD	UN	CANTIDAD	VR/UNI	VR/ TOTAL
D	Inyección de grietas con epoxy.	ml	15	58,38	875,70
E	Reparación de drenes	und	6	28,55	171,30

- El puente ha sido reforzado en la parte exterior de las vigas.
- Se debe realizar las obras de reparación en vigas y losa ya que estas fisuras pueden generar un mayor problema si no se corrigen a tiempo.

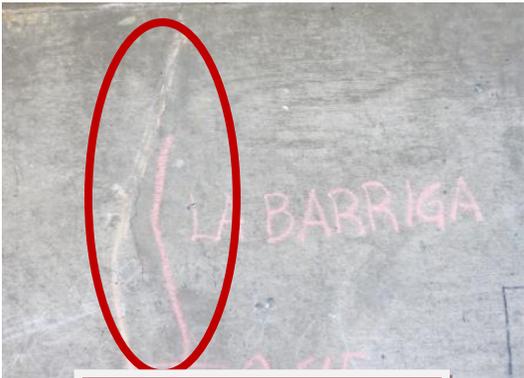
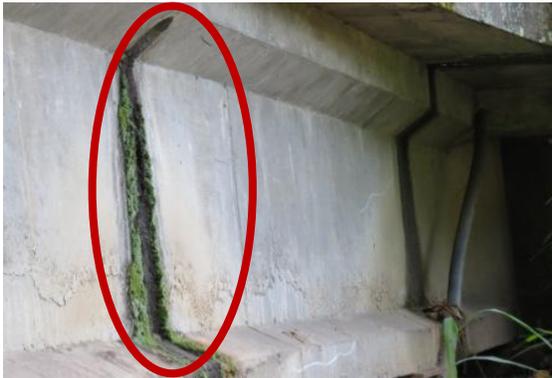
COMPONENTE: <u>Vigas tipo20 material 30</u>

El puente presenta cinco vigas longitudinales de sección I con una altura total de 1,35 m, y un ancho de 0,50 m en el patín inferior. Tanto las vigas principales como las vigas riostras, presentan fisuras hasta de 4.5 mm. Las vigas principales presentan reforzamiento exterior en vigas, presentan exposición del refuerzo y humedad en las caras exteriores de las vigas 1 y 5. Se requiere de inspección especializada.

GRIETAS LONGITUDINALES		INFILTRACION DE AGUA POR DRENES			
CALIFICACIÓN OBTENIDA EN LA INSPECCIÓN:		4 Daño grave, reparación necesaria inmediatamente.			
ACTIVIDADES DE REPARACIÓN Y MANTENIMIENTO					
ID	ACTIVIDAD	UN	CANTIDAD	VR/UNI	VR/ TOTAL
Z	Estudios y diseños reforzamiento de puente	1	GL	40000	40000

- El puente en su componente general se ha calificado como 4, Daño grave, reparación necesaria inmediata, pues las vigas principales y riostras presentan múltiples fisuras, lo que denota una aparente insuficiencia en la capacidad de la estructura. Se requiere de inspección especial para determinar la viabilidad de reforzamiento.

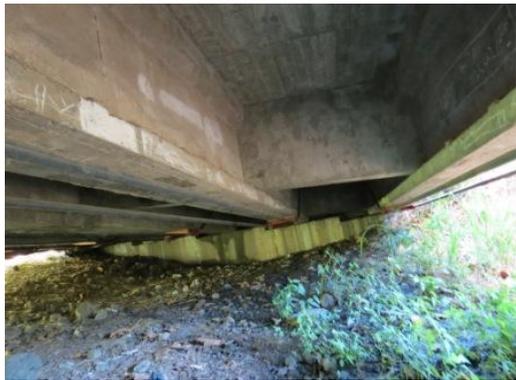
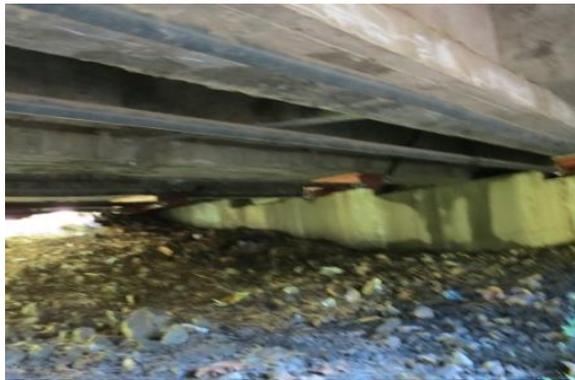
COMPONENTE: <u>Cauce tipo 30</u>

No se nota presencia de cauce permanente bajo el puente así como tampoco evidencias de erosión o afectación a la estructura del mismo.

CALIFICACIÓN OBTENIDA EN LA INSPECCIÓN:			0. Sin daño o daño insignificante		
ACTIVIDADES DE REPARACIÓN Y MANTENIMIENTO					
ID	ACTIVIDAD	UN	CANTIDAD	VR/UNI	VR/ TOTAL

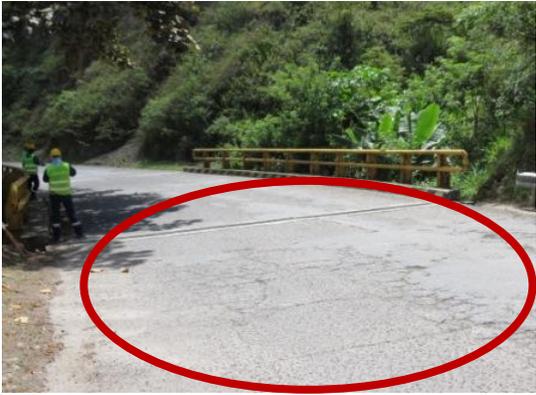
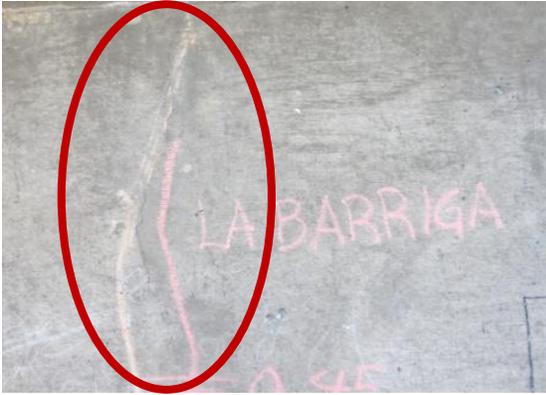
COMPONENTE: <u>Puente general</u>

El puente en su componente general se ha calificado como 4 daño grave, reparación necesaria inmediatamente. Debido a que sus vigas y losa se encuentran fisuradas y el refuerzo expuesto. Se realizó reforzamiento exterior en vigas.

DESCOMPOSICION DE ASFALTO			GRIETAS LONGITUDINALES		
CALIFICACIÓN OBTENIDA EN LA INSPECCIÓN:			4 Daño grave, reparación necesaria inmediatamente.		
ACTIVIDADES DE REPARACIÓN Y MANTENIMIENTO					
ID	ACTIVIDAD	UN	CANTIDAD	VR/UNI	VR/ TOTAL

- En términos generales el puente se encuentra en estado regular, ya que funciona como se diseñó, pero se requiere tratamiento para las fisuras y además requiere de mantenimiento inmediato al igual que la inspección especial.
