**ESTUDIO DE INSPECCIÓN E INVENTARIO DE PUENTES DE LA RED NACIONAL
DE CARRETERAS ZONA SUR**

INFORME PUENTE LA TROMPADA

17-2502-025.00

CARRETERA PASTO – MOJARRAS

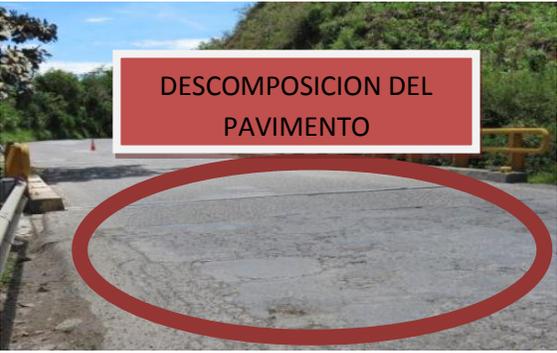
La superficie del puente existente es una carpeta asfáltica, el cual se encuentra en regular estado con presencia de grietas longitudinales en el asfalto, huecos y hundimientos en la salida del puente.

El daño es de tipo (70) Descomposición, se realizara la reparación (D) reparación del pavimento asfáltico con una cantidad de 90 metros cuadrados, y se realizara (27) Reparación de demarcación vial con una cantidad de 40 metros lineales.

<p style="text-align: center; background-color: #e06666; color: white; padding: 5px; border: 1px solid white;">DESCOMPOSICION DEL PAVIMENTO</p>

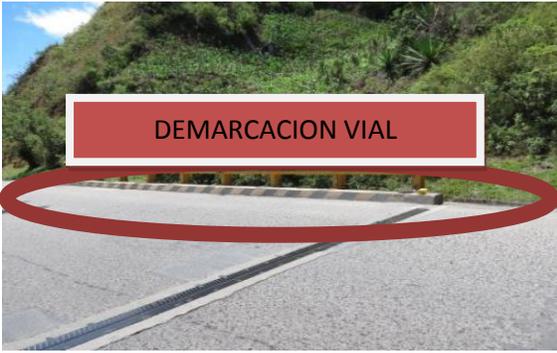
<p style="text-align: center; background-color: #e06666; color: white; padding: 5px; border: 1px solid white;">DEMARCACION VIAL</p>		
CALIFICACIÓN OBTENIDA EN LA INSPECCIÓN:			1 Daño pequeño pero no es necesario reparación		
ACTIVIDADES DE REPARACIÓN Y MANTENIMIENTO					
ID	ACTIVIDAD	UN	CANTIDAD	VR/UNI	VR/ TOTAL
D	Reparación del Pavimento Asfáltico	m ²	90,00	55,70	5.013
27	Reparación de demarcación vial	ml	40,00	13,39	536

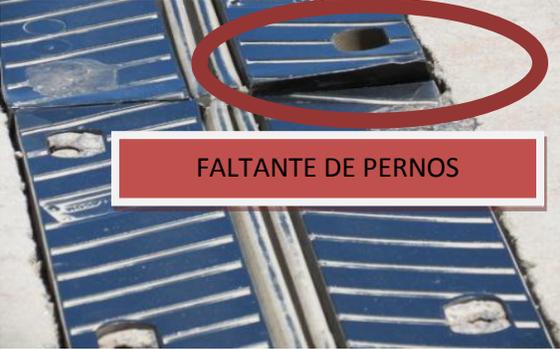
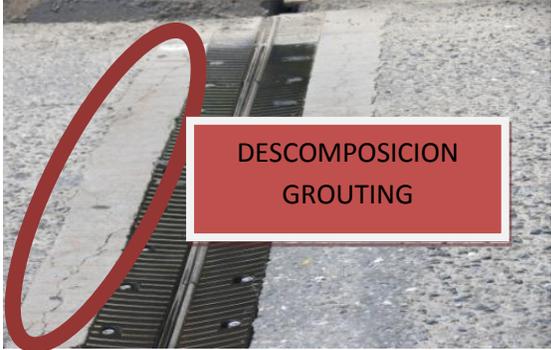
COMPONENTE: <i>Juntas de Expansión 30 Bloque de neopreno</i>

Las juntas de expansión se encuentran en mal estado debido a que el grouting se encuentra en res quebramiento y descomposición, la junta de dilatación es un bloque de neopreno, con anclaje de pernos.

En las juntas de dilatación hay faltantes de pernos, debido a este aspecto el neopreno se está levantando, hay filtración de agua en la parte de los apoyos que recae sobre los estribos.

Se presenta daño (70) Descomposición con reparación de (Z) reparación del grouting con una cantidad de 7 metros cuadrados y para el faltante de pernos una reparación de mantenimiento rutinario (42) Sujeción de pernos con una cantidad de 15 pernos.

CALIFICACIÓN OBTENIDA EN LA INSPECCIÓN:			2. Algún daño, reparación necesaria cuando se presenta la ocasión.		
ACTIVIDADES DE REPARACIÓN Y MANTENIMIENTO					
ID	ACTIVIDAD	UN	CANTIDAD	VR/UNI	VR/ TOTAL
Z	Reparación del Grouting	M2	7,00	193,17	1352
42	Sujeción de pernos	Und	15,00	35,69	535

- Las juntas de expansión se encuentran en mal estado, tienen filtraciones debido al deterioro del grouting, esta infiltración recae sobre los apoyos afectando los estribos.

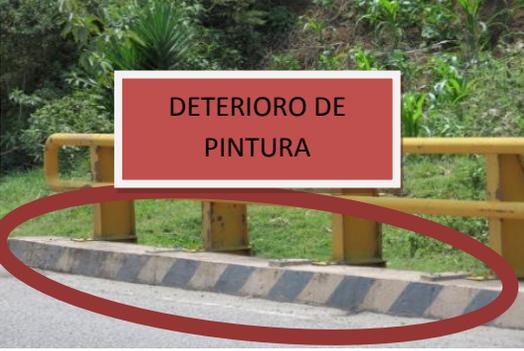
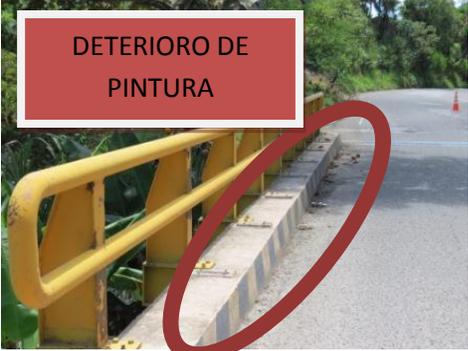
COMPONENTE: <u>Andenes, Bordillos</u>

El puente no tiene andenes, los bordillos son en concreto con una longitud de 17,45 m, con un ancho de 0,45m, y de altura de 0,23 m, se evidencia el deterioro de la pintura en forma general, se requiere limpieza y pintura.

CALIFICACIÓN OBTENIDA EN LA INSPECCIÓN:			1 Daño pequeño pero no es necesario reparación		
ACTIVIDADES DE REPARACIÓN Y MANTENIMIENTO					
ID	ACTIVIDAD	UN	CANTIDAD	VR/UNI	VR/ TOTAL
34	Pintura	MI	35,00	17,73	621

Se requiere mantenimiento rutinario (34) Pintura con una cantidad de 35 metros lineales.

- Los bordillos y las barandas se encuentran con la pintura deteriorada, se recomienda pintarlas ya que sirven como señalización de la vía y del puente.

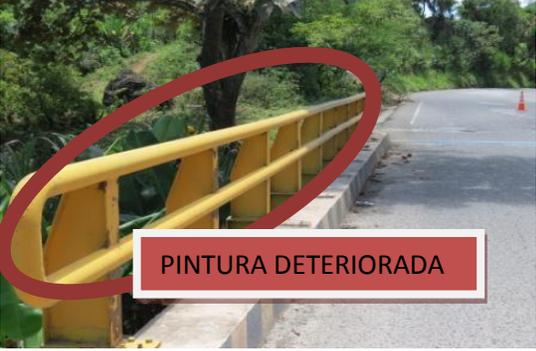
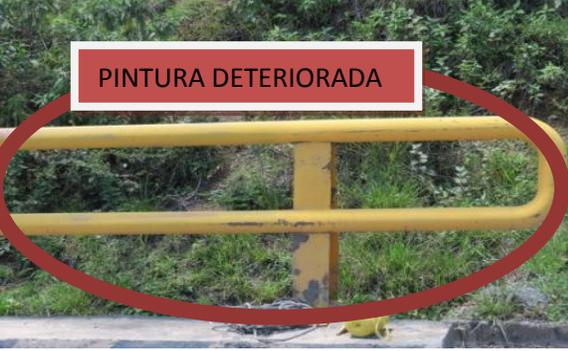
COMPONENTE: <u>Barandas tipo 50</u>

Las barandas del puente son metálicas con una longitud de 17,45 m, altura de 1,00 m, diámetro de tubo estructural 0,06 m, se encuentra en deterioro la pintura, exponiendo el material a la corrosión.

CALIFICACIÓN OBTENIDA EN LA INSPECCIÓN:			1 Daño pequeño pero no es necesario reparación		
ACTIVIDADES DE REPARACIÓN Y MANTENIMIENTO					
ID	ACTIVIDAD	UN	CANTIDAD	VR/UNI	VR/ TOTAL
40	Pintura de Acero	ML	35,00	86,05	3012

Se requiere realizar mantenimiento rutinario (40) pintura de acero en una cantidad de 35 metros lineales.

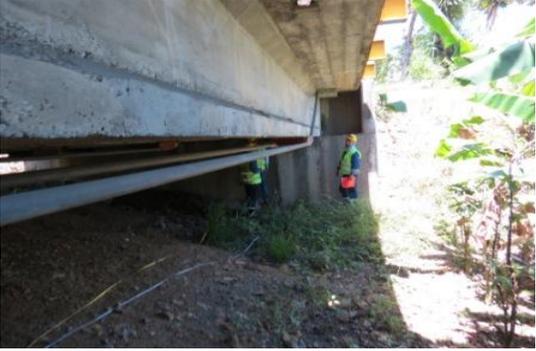
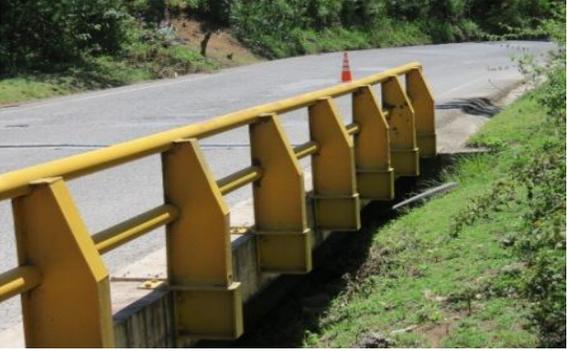
COMPONENTE: <u>Conos / Taludes</u>

La superficie inferior es muy baja y no representa problemas o afectación a la cimentación del puente.

CALIFICACIÓN OBTENIDA EN LA INSPECCIÓN:			0 Sin daño daño o daño insignificante.		
ACTIVIDADES DE REPARACIÓN Y MANTENIMIENTO					
ID	ACTIVIDAD	UN	CANTIDAD	VR/UNI	VR/ TOTAL

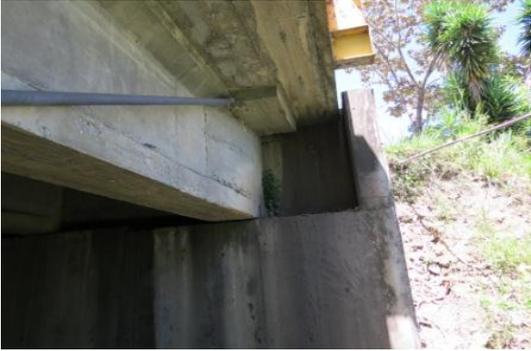
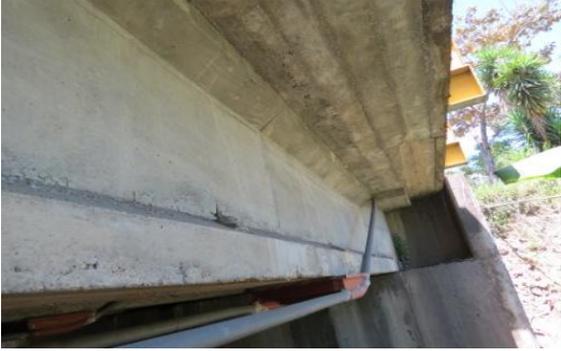
COMPONENTE: <u>Aletas</u>

El puente tiene aletas en los extremos de la entrada. Los cuales no presentan patologías estructurales, como tampoco deterioro en el concreto.

CALIFICACIÓN OBTENIDA EN LA INSPECCIÓN:				0 Sin daño o daño insignificante	
ACTIVIDADES DE REPARACIÓN Y MANTENIMIENTO					
ID	ACTIVIDAD	UN	CANTIDAD	VR/UNI	VR/ TOTAL

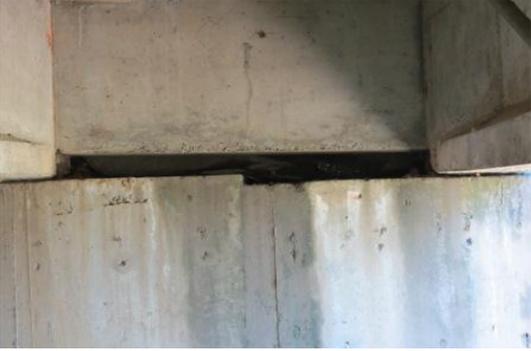
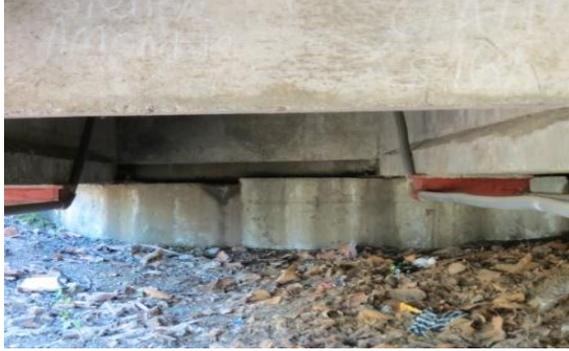
COMPONENTE: <u>Estribos tipo 10 material 21</u>

Los estribos son en concreto; el estribo de entrada tiene una altura de 1,08 m, y el estribo de salida tiene una altura de 0,60 m. No presenta grietas.

CALIFICACIÓN OBTENIDA EN LA INSPECCIÓN:				0 Sin daño o daño insignificante	
ACTIVIDADES DE REPARACIÓN Y MANTENIMIENTO					
ID	ACTIVIDAD	UN	CANTIDAD	VR/UNI	VR/ TOTAL

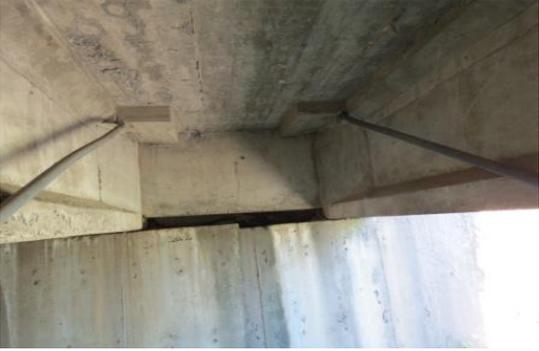
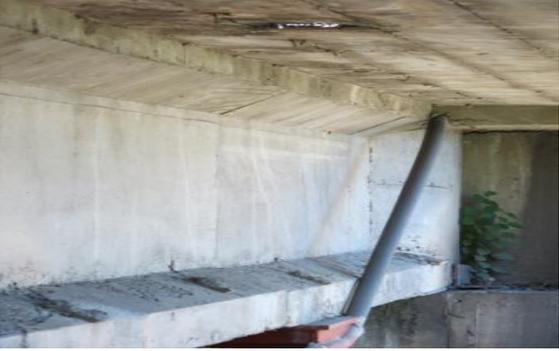
COMPONENTE: <u>Apoyos tipo 30</u>

El apoyo encontrado entre los estribos y las vigas del puente se observa los neoprenos y el tope sísmico, los apoyos fijos en estribo en buen estado.

CALIFICACIÓN OBTENIDA EN LA INSPECCIÓN:				0 Sin daño o daño insignificante	
ACTIVIDADES DE REPARACIÓN Y MANTENIMIENTO					
ID	ACTIVIDAD	UN	CANTIDAD	VR/UNI	VR/ TOTAL

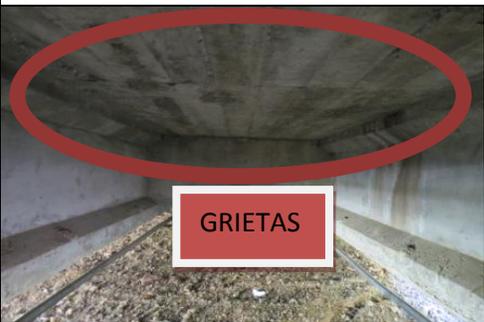
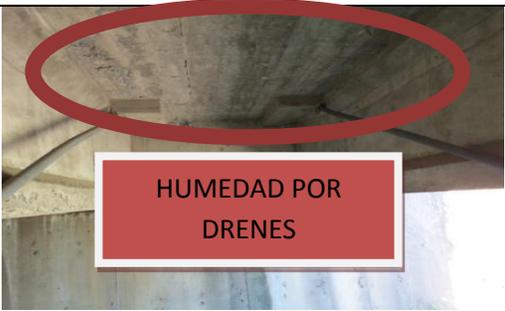
COMPONENTE: <u>Losa tipo 10 material 20</u>

La losa presenta fisuras pequeñas, descomposición en varios puntos, presenta exposición de acero, tiene una longitud de 17,45 un ancho de 8,80 y una altura de 0,15 m., se requiere reparar los drenes.

CALIFICACIÓN OBTENIDA EN LA INSPECCIÓN:			2. Reparación necesaria cuando se presente la ocasión.		
ACTIVIDADES DE REPARACIÓN Y MANTENIMIENTO					
ID	ACTIVIDAD	UN	CANTIDAD	VR/UNI	VR/ TOTAL
D	Inyección de grietas con epoxy	MI	3,00	58,38	175
E	Reparación de Drenes	Und	8,00	27,05	216

Se requiere reparación (D) Inyección de grietas con epoxy en una cantidad de 3 metros lineales, también se necesita la reparación (E) Reparación de drenes en una cantidad de 8 unidades.

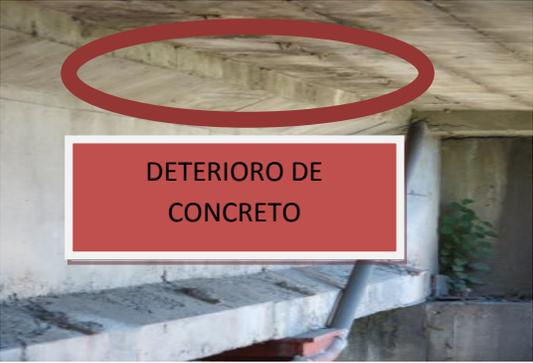
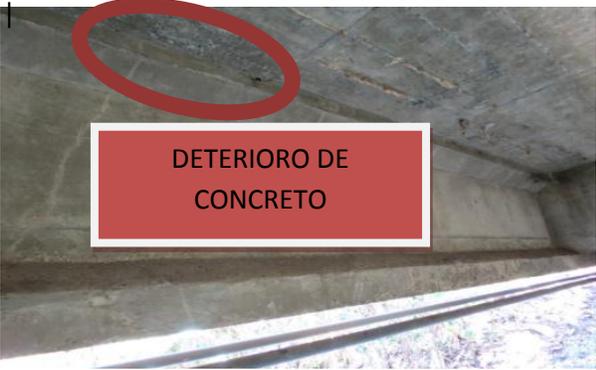
COMPONENTE: <u>Vigas tipo20 material 30</u>

Las cuatro (4) vigas presentan fisuras, al igual que las riostras, las vigas principales presentan reforzamiento exterior en vigas, presentan exposición del refuerzo y hay filtración ya que los desagües no tienen prolongación provocando que el agua se escurra sobre las vigas No 1 y 4.

Se presenta (65) daño en concreto y acero expuesto, se debe realizar (A) reparación de concreto.

CALIFICACIÓN OBTENIDA EN LA INSPECCIÓN:			3. Daño significativo, reparación necesaria muy pronto.		
ACTIVIDADES DE REPARACIÓN Y MANTENIMIENTO					
ID	ACTIVIDAD	UN	CANTIDAD	VR/UNI	VR/ TOTAL
A	Reparación del Concreto	M2	9,00	117,06	1054

- El puente ha sido reforzado en la parte exterior de las vigas.
- Se debe realizar las obras de reparación en vigas y losas ya que estas fisuras pueden generar un mayor problema si no se ataca a tiempo.

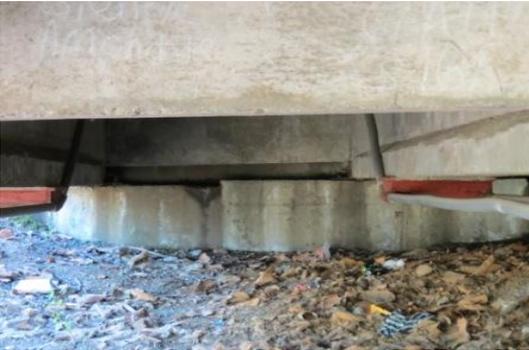
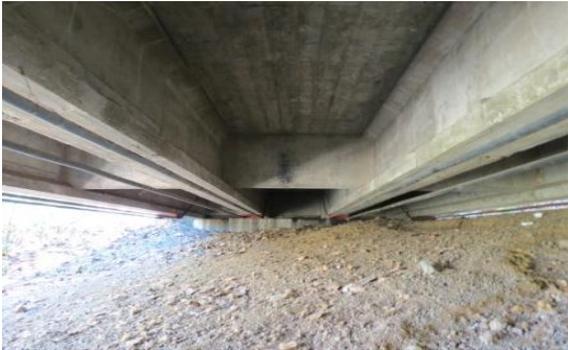
COMPONENTE: <u>Cauce tipo 30</u>

No presenta problemas de erosión del cauce, debido a que los taludes aguas arriba del puente son bajos, esto no afecta la cimentación.

CALIFICACIÓN OBTENIDA EN LA INSPECCIÓN:			0. Sin daño o daño insignificante		
ACTIVIDADES DE REPARACIÓN Y MANTENIMIENTO					
ID	ACTIVIDAD	UN	CANTIDAD	VR/UNI	VR/ TOTAL

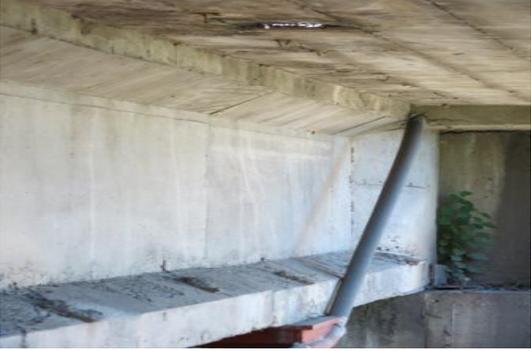
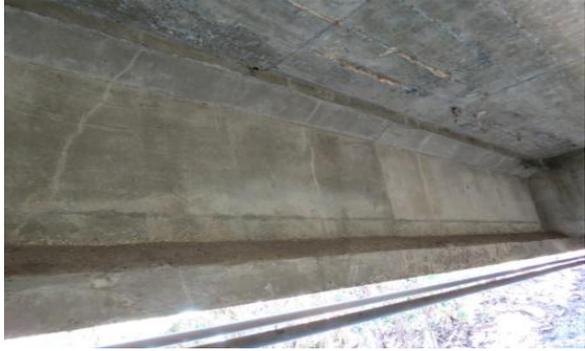
COMPONENTE: <u>Puente en General</u>

Presencia de fisuras en las vigas principales y en la losa, hay acero expuesto. Las vigas principales tienen reforzamiento externo

CALIFICACIÓN OBTENIDA EN LA INSPECCIÓN:			3. daño significativo, reparación necesaria muy pronto.		
ACTIVIDADES DE REPARACIÓN Y MANTENIMIENTO					
ID	ACTIVIDAD	UN	CANTIDAD	VR/UNI	VR/ TOTAL

- En términos generales el puente se encuentra en estado regular, ya que funciona como se diseño, pero se requiere tratamiento para las fisuras y en pérdida de sección de las vigas y además requiere de mantenimiento inmediato al igual que la inspección especial.
