**ESTUDIO DE INSPECCIÓN E INVENTARIO DE PUENTES DE LA RED NACIONAL  
DE CARRETERAS ZONA SUR**

**INFORME PUENTE EL ORGULLO**

**17-2502-026.00**

**CARRETERA PASTO – MOJARRAS**

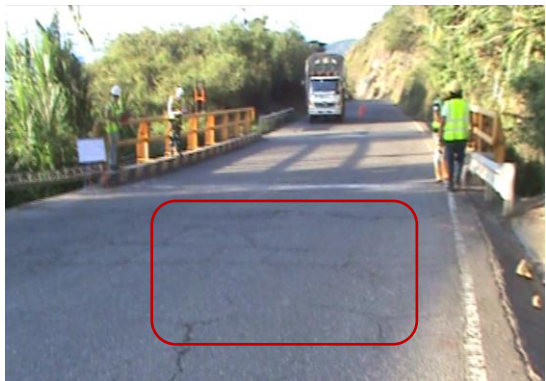
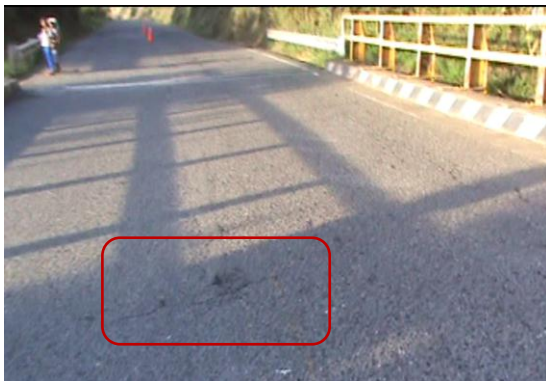
<b>COMPONENTE:</b> <u>Superficie del Puente tipo 10</u>

La superficie del puente existente es una carpeta asfáltica, el cual se encuentra deteriorado con presencia de grietas longitudinales y baches.

<b>CALIFICACIÓN OBTENIDA EN LA INSPECCIÓN:</b>			2 Algún daño, reparación necesaria cuando se presente la ocasión		
<b>ACTIVIDADES DE REPARACIÓN Y MANTENIMIENTO</b>					
ID	ACTIVIDAD	UN	CANTIDAD	VR/UNI	VR/ TOTAL
D	Reparación de pavimento de asfalto	M2	40,00	53,97	2158,80
27	Reparación de la demarcación	M	70,00	13,39	937,30

- Se hace en este caso necesario llevar a cabo actividades de reparación de la superficie, ya que se encuentra deteriorada. Puede generar problemas para la seguridad del tránsito sobre el puente.

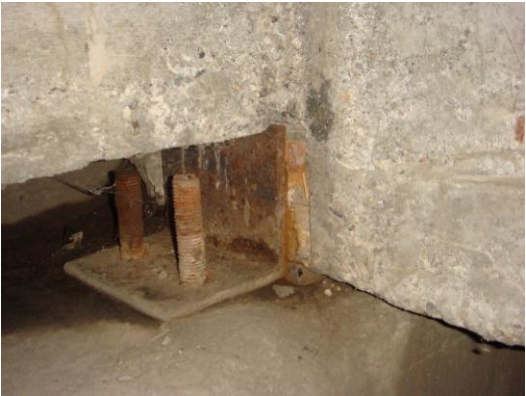
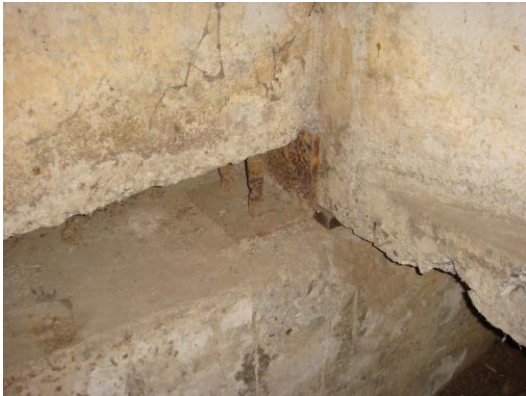
<b>COMPONENTE:</b> <u>Apoyos tipo 30</u>

El apoyo encontrado entre los estribos y las vigas del puente son de tipo placas en neopreno y los apoyos fijos son en acero. Requiere mantenimiento rutinario de pintura de acero en los apoyos fijos de acero

<b>CALIFICACIÓN OBTENIDA EN LA INSPECCIÓN:</b>			1 Daño pequeño pero no es necesario reparación (excepto mantenimiento menor)		
<b>ACTIVIDADES DE REPARACIÓN Y MANTENIMIENTO</b>					
<b>ID</b>	<b>ACTIVIDAD</b>	<b>UN</b>	<b>CANTIDAD</b>	<b>VR/UNI</b>	<b>VR/ TOTAL</b>
40	Pintura de acero	Und	16,0	128,15	2.050,38

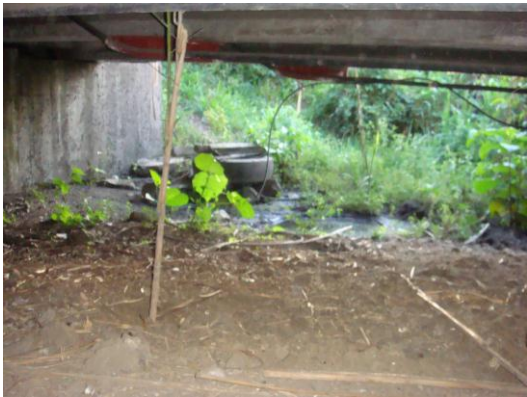
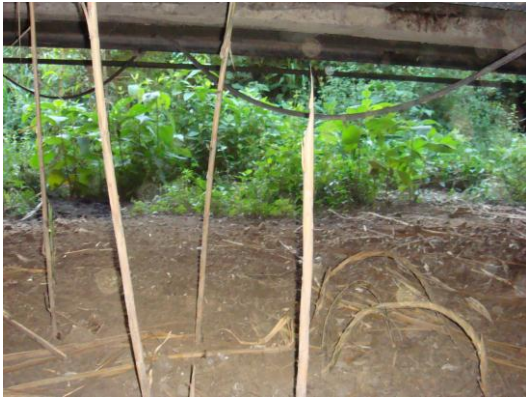
<b>COMPONENTE:</b> <u>Cauce tipo 30</u>

El puente no atraviesa un cauce de hídrico, cruza un tramo seco.

<b>CALIFICACIÓN OBTENIDA EN LA INSPECCIÓN:</b>		0	Sin daño o daño insignificante		
<b>ACTIVIDADES DE REPARACIÓN Y MANTENIMIENTO</b>					
<b>ID</b>	<b>ACTIVIDAD</b>	<b>UN</b>	<b>CANTIDAD</b>	<b>VR/UNI</b>	<b>VR/ TOTAL</b>
