**ESTUDIO DE INSPECCIÓN E INVENTARIO DE PUENTES DE LA RED NACIONAL
DE CARRETERAS ZONA SUR**

INFORME PUENTE LA PELUZA

17-2502-027.00

CARRETERA: PASTO – MOJARRAS

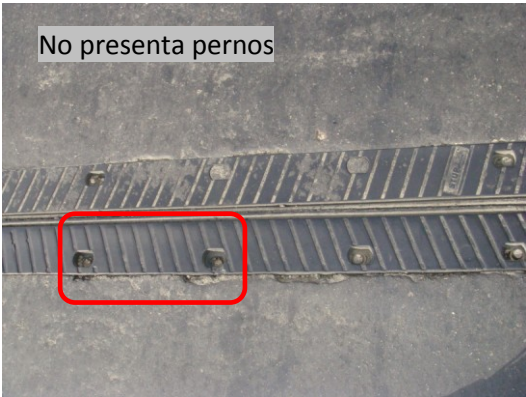
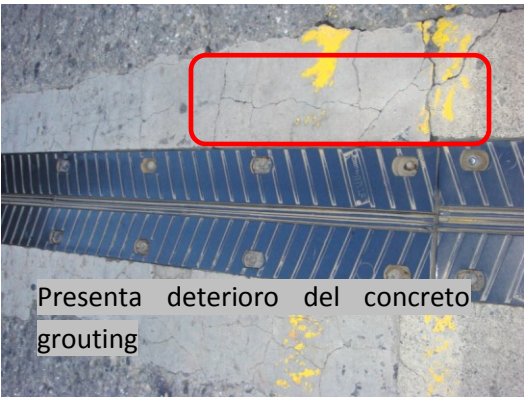
COMPONENTE: <u>Juntas de Expansión 30 Bloque de neopreno</u>

Las juntas de expansión son bloques de neopreno en buen estado con sujeción de pernos. Se presenta resquebramiento del grouting que fija las juntas a la superficie, como también perdida de algunos pernos de anclaje. Se requiere reparar el grouting y completar los pernos que ayudan a fijar la junta.

CALIFICACIÓN OBTENIDA EN LA INSPECCIÓN:			2 Algún daño, reparación necesaria cuando se presente la ocasión		
ACTIVIDADES DE REPARACIÓN Y MANTENIMIENTO					
ID	ACTIVIDAD	UN	CANTIDAD	VR/UNI	VR/ TOTAL
Z	Pernos y tuercas para juntas de expansión	Und	20,0	35,69	713,80
Z	Reparación del Grouting	M2	7,00	103,48	724,36

- Se hace en este caso necesario realizar la demarcación de la superficie, ya que es necesario para el tránsito vehicular.
- Las juntas de expansión se encuentran en estado regular, se debe instalar los pernos de sujeción faltantes en las juntas así como también reparar el grouting que se encuentra resquebrajado para evitar el deterioro de las juntas y la filtración de agua hacia estribos y apoyos.

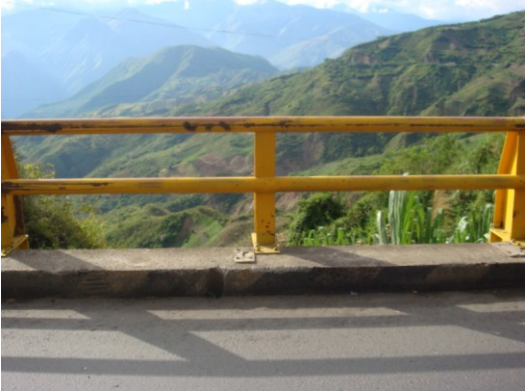
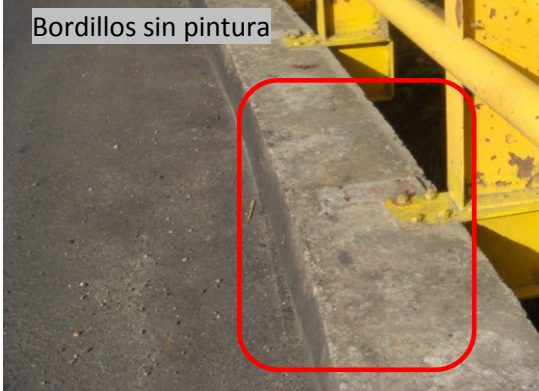
COMPONENTE: <u>Andenes, Bordillos</u>

El puente no tiene andenes, los bordillos son en concreto con una longitud de 10,55 m, ancho de 0,45m, y altura de 0,25 m, se evidencia el deterioro de la pintura en forma general, se requiere mantenimiento rutinario de limpieza y pintura.

CALIFICACIÓN OBTENIDA EN LA INSPECCIÓN:			1 Daño pequeño pero no es necesario reparación (excepto mantenimiento menor)		
ACTIVIDADES DE REPARACIÓN Y MANTENIMIENTO					
ID	ACTIVIDAD	UN	CANTIDAD	VR/UNI	VR/ TOTAL
34	Pintura de concreto	MI	22	17,73	390,06

- Los bordillos y las barandas se encuentran con la pintura deteriorada, se recomienda pintarlas ya que sirven como señalización de la vía y del puente.

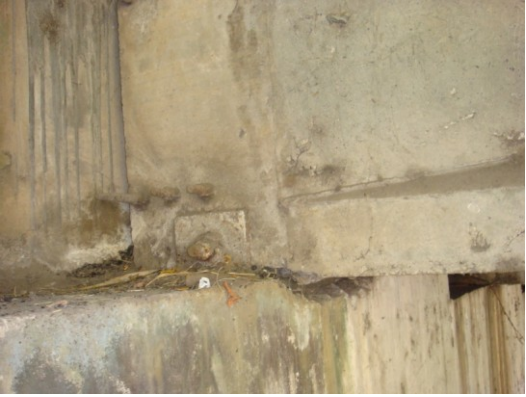
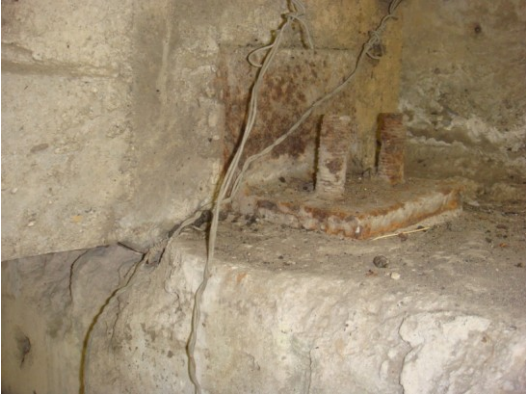
COMPONENTE: <u>Apoyos tipo 30</u>

El tipo de apoyo encontrado entre los estribos y las vigas principales del puente son placas de neopreno en aparente buen estado. Las vigas externas presentan restricción al movimiento horizontal con fijación de platinas metálicas en los apoyos.

CALIFICACIÓN OBTENIDA EN LA INSPECCIÓN:			0 Sin daño o daño insignificante		
ACTIVIDADES DE REPARACIÓN Y MANTENIMIENTO					
ID	ACTIVIDAD	UN	CANTIDAD	VR/UNI	VR/ TOTAL
