**ESTUDIO DE INSPECCIÓN E INVENTARIO DE PUENTES DE LA RED NACIONAL
DE CARRETERAS ZONA SUR**

INFORME PUENTE QUEBRADA LAS JUNTAS

17-2502-028.00

CARRETERA PASTO – MOJARRAS

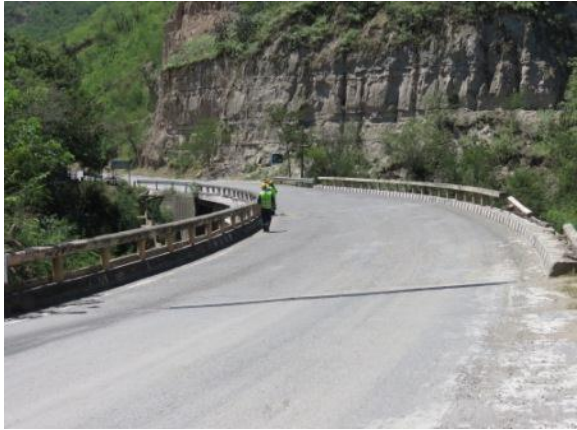
Figura 1 IMAGEN GOOGLE EARTH		Figura 2 IMAGEN GENERAL PUENTE

El puente es de dos luces y dos carriles; la parte superior posee una superficie de rodadura en asfalto el cual se encuentra en regular estado, tiene un ancho de tablero de 10,00 m., bordillos con un ancho de 0,50 m y altura de 0,25m., barandas de seguridad en concreto, la longitud del puente es de 60,60 m. Tiene cinco (5) vigas principales con separación de 2,06 m y un ancho de 0,37 m., el galibo izquierdo tiene una altura de 1,58 m, y el galibo derecho una altura de 7,0 m, la longitud del apoyo es de 0,50 m en pilas y 0,47 en estribos., las juntas se encuentran deterioradas con resquebramiento del concreto grouting acelerando el deterioro de las juntas de expansión. Presenta aletas en los extremos del puente. Presenta problemas de erosión en su cauce con el peligro de descubrir la cimentación sus los estribos y se requiere la inspección especial.

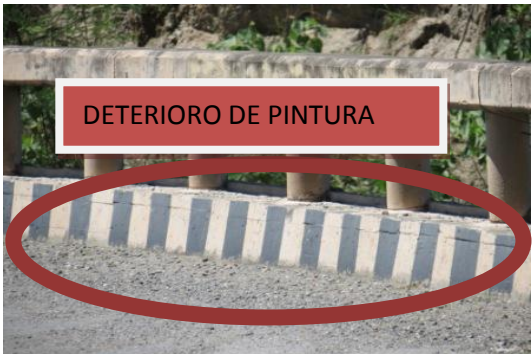
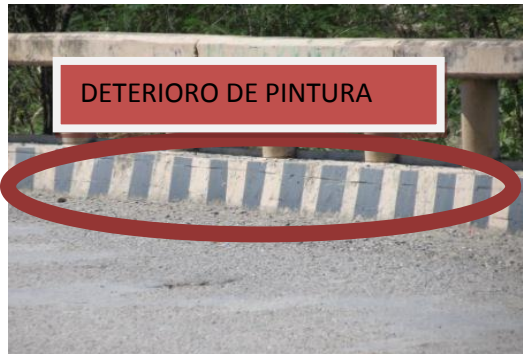
COMPONENTE: <u>Andenes, Bordillos</u>

El puente no tiene andenes, los bordillos son en concreto con una longitud de 60,60 m, con un ancho de 0,50m, y de altura de 0,25 m, se evidencia el deterioro de la pintura en forma general, se requiere limpieza y pintura.

CALIFICACIÓN OBTENIDA EN LA INSPECCIÓN:			1 Daño pequeño pero no es necesario reparación		
ACTIVIDADES DE REPARACIÓN Y MANTENIMIENTO					
ID	ACTIVIDAD	UN	CANTIDAD	VR/UNI	VR/ TOTAL
34	Pintura	MI	122,00	17,73	2163

Se requiere realizar mantenimiento rutinario (34) Pintura en una cantidad de 122 metros lineales.

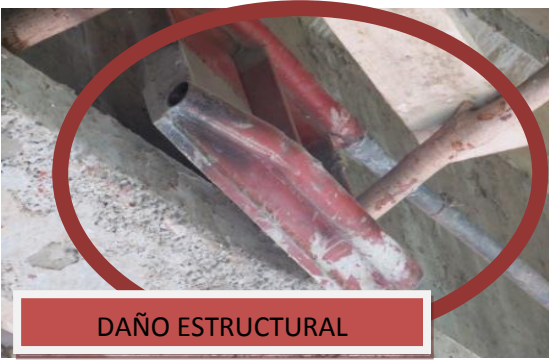
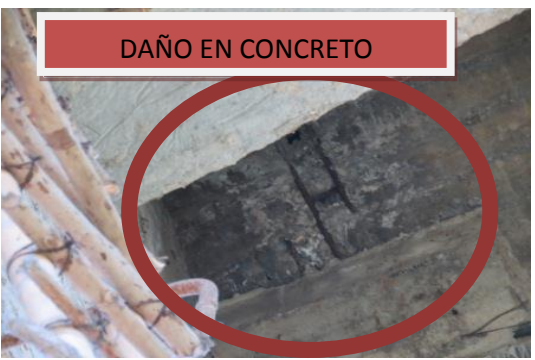
COMPONENTE: <u>Puente en General</u>

Las vigas y losa se encuentran fisuradas, y deteriorado el concreto, exponiendo el refuerzo.

Presenta reforzamiento exterior por medio de torones en las vigas, un toron se encuentra reventado requiere inspección especial.

CALIFICACIÓN OBTENIDA EN LA INSPECCIÓN:			4. Daño grave, reparación necesaria inmediatamente		
ACTIVIDADES DE REPARACIÓN Y MANTENIMIENTO					
ID	ACTIVIDAD	UN	CANTIDAD	VR/UNI	VR/ TOTAL
