**ESTUDIO DE INSPECCIÓN E INVENTARIO DE PUENTES DE LA RED NACIONAL  
DE CARRETERAS ZONA SUR**

**INFORME PUENTE MAYO**

**172502-029-00**

**CARRETERA PASTO – MOJARRAS**

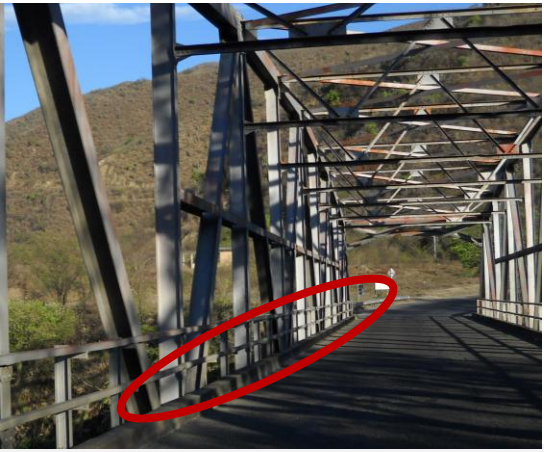
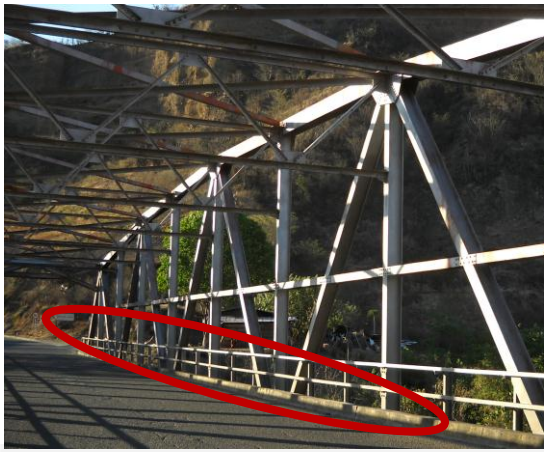
<b>COMPONENTE:</b> <u>Andenes, Bordillos</u>

El puente no tiene andenes, los bordillos son en concreto con una longitud de 142 m, con un ancho de 0,45m, y de altura de 0,27 m, se evidencia el desgaste en la pintura.

<b>DAÑO EN PINTURA</b>			<b>DAÑO EN PINTURA</b>		
<b>CALIFICACIÓN OBTENIDA EN LA INSPECCIÓN:</b>			1. Daño pequeño pero no es necesario reparación ( excepto mantenimiento menor)		
<b>ACTIVIDADES DE REPARACIÓN Y MANTENIMIENTO</b>					
<b>ID</b>	<b>ACTIVIDAD</b>	<b>UN</b>	<b>CANTIDAD</b>	<b>VR/UNI</b>	<b>VR/ TOTA</b>
34	Pintura de concreto	M	142	17,73	2517,66

Se requiere mantenimiento rutinario tipo 34. Pintura de concreto en las zonas afectadas sumando una cantidad de 142 m con un valor unitario por m de \$17,731

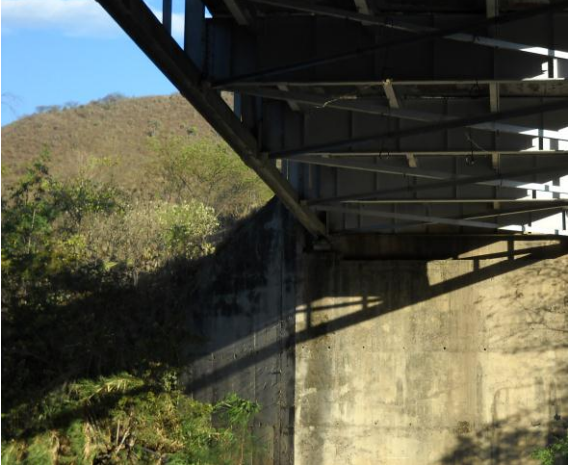
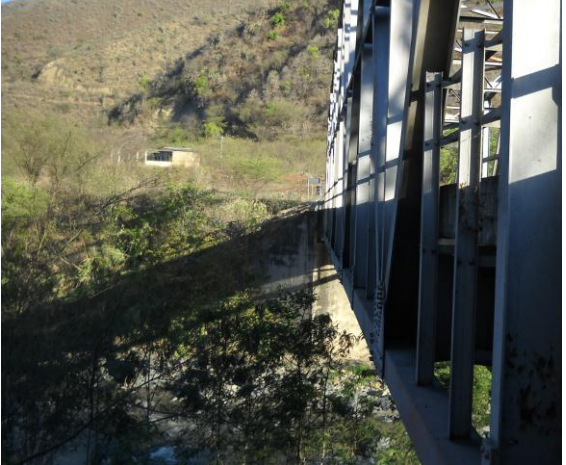
<b>COMPONENTE:</b> <u>conos/taludes</u>

No presenta daño en los conos/taludes

<b>CALIFICACIÓN OBTENIDA EN LA INSPECCIÓN:</b>			0. Sin daño o daño insignificante.		
<b>ACTIVIDADES DE REPARACIÓN Y MANTENIMIENTO</b>					
<b>ID</b>	<b>ACTIVIDAD</b>	<b>UN</b>	<b>CANTIDAD</b>	<b>VR/UNI</b>	<b>VR/ TOTAL</b>

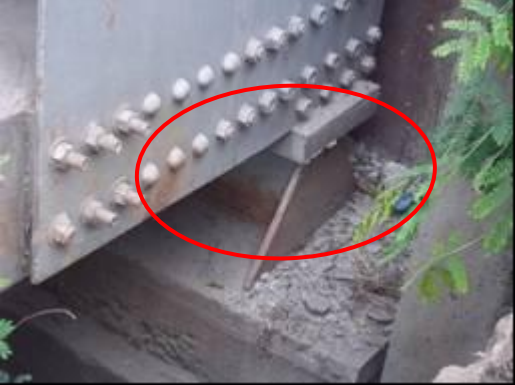
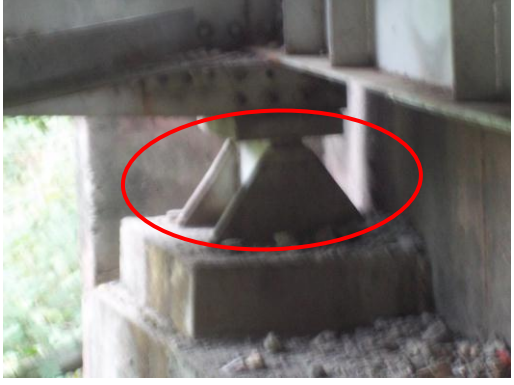
<b>COMPONENTE:</b> <u>Apoyos tipo 10</u>

El apoyo encontrado entre los estribos y las vigas del puente se observan apoyos fijos en acero estructural, los apoyos fijos se observan en buen estado se recomienda hacer limpieza.

<b>LIMPIEZA</b>		<b>LIMPIEZA Y SUJECION DE PERNOS</b>			
<b>CALIFICACIÓN OBTENIDA EN LA INSPECCIÓN:</b>		1. Daño pequeño pero no es necesario reparación ( excepto mantenimiento menor)			
<b>ACTIVIDADES DE REPARACIÓN Y MANTENIMIENTO</b>					
ID	ACTIVIDAD	UN	CANTIDAD	VR/UNI	VR/ TOTAL
40	Pintura de acero de apoyos	und	4,0	128,149	512,596
42	Sujeción de pernos	und	10,0	35,69	356,9

Se requiere mantenimiento rutinario tipo 10 Limpieza y pintura en las zonas afectadas sumando una cantidad de 4,0 und con un valor unitario por und de \$128,149. Y reparación de sujeción de

pernos en las zonas afectadas sumando una cantidad de 10,0 und con un valor unitario por unidad de \$ 35,694.

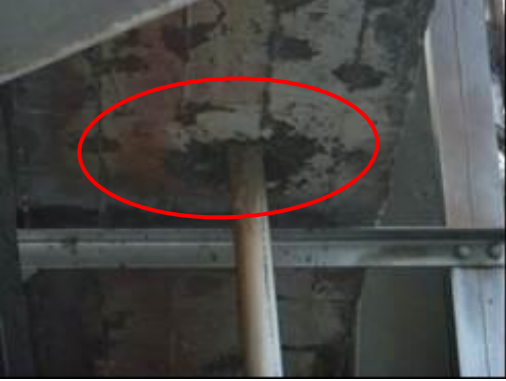
<b>COMPONENTE:</b> <u>Losa tipo 10 material 20</u>

La losa presenta pérdida de recubrimiento en algunos sectores, de igual forma se observa humedad, esto afectando el refuerzo ya que se encuentra expuesto a la corrosión. La reparación será tipo B. Reparación de concreto en las zonas afectadas sumando una cantidad de 8,00 m<sup>2</sup>, con un valor unitario por m de \$ 135,735. Y reparación tipo E. Reparación drenes en las zonas afectadas sumando una cantidad de 15,0 unidades, con un valor unitario de \$ 28,550

<b>PRESENCIA DE HUMEDAD</b>		<b>ACERO DESCUBIERTO</b>			
<b>CALIFICACIÓN OBTENIDA EN LA INSPECCIÓN:</b>		2. Algún daño, reparación necesaria cuando se presente la ocasión, El componente funciona como se diseño.			
<b>ACTIVIDADES DE REPARACIÓN Y MANTENIMIENTO</b>					
<b>ID</b>	<b>ACTIVIDAD</b>	<b>UN</b>	<b>CANTIDAD</b>	<b>VR/UNI</b>	<b>VR/ TOTAL</b>
B	Reparación de concreto.	M2	8,0	82,51	660,08
E	Reparación de drenes	U	15,0	28,55	428,25

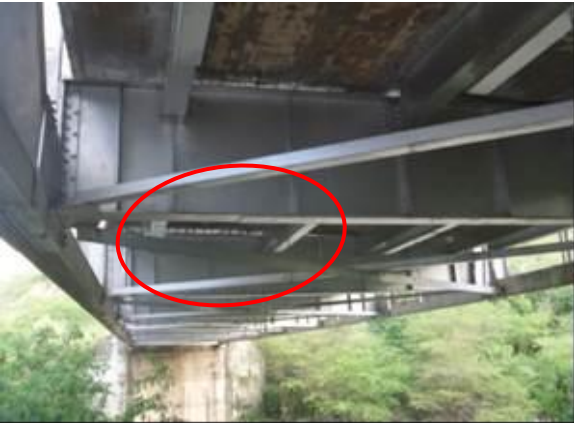
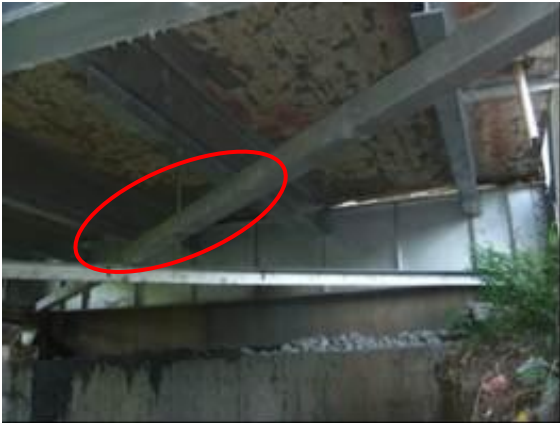
<b>COMPONENTE:</b> <u>Vigas</u>

Las cuatro (4) vigas en toda la longitud del puente presentan afectación en su pintura con algunos puntos de corrosión, de igual forma las vigas transversales y el patín inferior en toda su longitud

<div style="border: 1px solid black; background-color: #c00000; color: white; padding: 5px; display: inline-block;">PRESENCIA DE CORROSION</div>			<div style="border: 1px solid black; background-color: #c00000; color: white; padding: 5px; display: inline-block;">PRESENCIA DE CORROSION</div>		
<b>CALIFICACIÓN OBTENIDA EN LA INSPECCIÓN:</b>			2. Algún daño, reparación necesaria cuando se presente la ocasión, El componente funciona como se diseño.		
<b>ACTIVIDADES DE REPARACIÓN Y MANTENIMIENTO</b>					
<b>ID</b>	<b>ACTIVIDAD</b>	<b>UN</b>	<b>CANTIDAD</b>	<b>VR/UNI</b>	<b>VR/ TOTAL</b>
F	Pintura de acero	M2	519,50	96,699	50235,13

La reparación será tipo F. pintura de acero en una cantidad de 519.5 m con un valor unitario de \$ 96,699

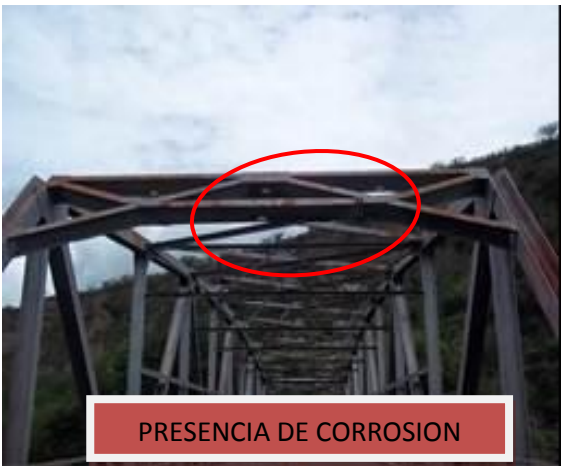
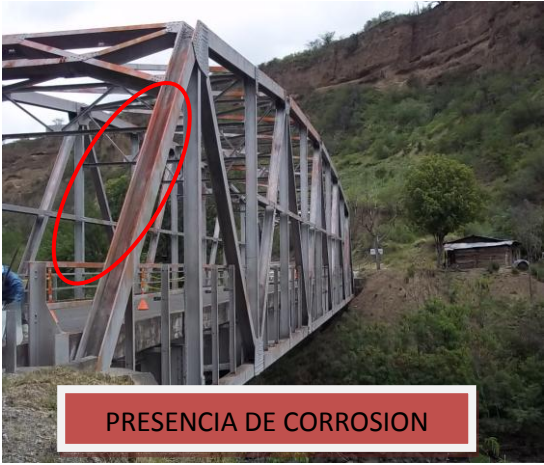
<b>COMPONENTE:</b> <u>Armadura</u>

Los elementos de la armadura superior en toda la longitud del puente presentan afectación en su pintura con algunos puntos de corrosión.

<b>PRESENCIA DE CORROSION</b>			<b>PRESENCIA DE CORROSION</b>		
<b>CALIFICACIÓN OBTENIDA EN LA INSPECCIÓN:</b>			2. Algún daño, reparación necesaria cuando se presente la ocasión, El componente funciona como se diseño.		
<b>ACTIVIDADES DE REPARACIÓN Y MANTENIMIENTO</b>					
<b>ID</b>	<b>ACTIVIDAD</b>	<b>UN</b>	<b>CANTIDAD</b>	<b>VR/UNI</b>	<b>VR/ TOTAL</b>
C	Pintura de acero	M2	620,50	96,699	60001,73

La reparación será tipo C. pintura de acero en una cantidad de 620,5 m<sup>2</sup> con un valor unitario de \$96.699
