**ESTUDIO DE INSPECCIÓN E INVENTARIO DE PUENTES DE LA RED NACIONAL  
DE CARRETERAS ZONA SUR**

**INFORME PUENTE SAN LORENZO**

**172502-030-00**

**CARRETERA PASTO – MOJARRAS**

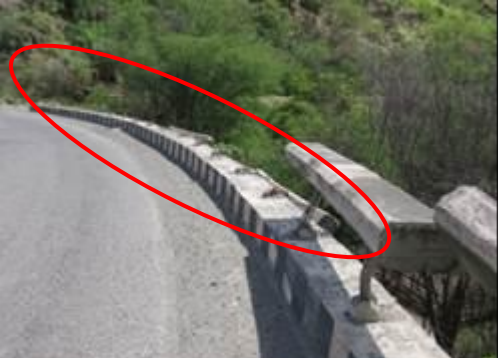
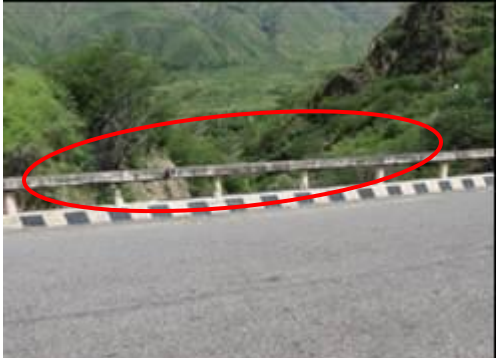
**Tabla 6 Resumen Inspección Principal Barandas**

Las barandas del puente son en concreto con una longitud de 115 m, con una altura de 0,70 m, la baranda derecha se encuentra destruida en su totalidad, y la baranda izquierda se encuentra con fracturas aproximadamente en 15,0 m por impacto, esto generando riesgos de accidentalidad debido a que no se tiene la barrera. Presenta desgaste en la pintura.

<b>FALTA DE BARANDA</b>			<b>DAÑO EN PINTURA</b>		
<b>CALIFICACIÓN OBTENIDA EN LA INSPECCIÓN:</b>			4. Daño grave, reparación necesaria inmediatamente.		
<b>ACTIVIDADES DE REPARACIÓN Y MANTENIMIENTO</b>					
<b>ID</b>	<b>ACTIVIDAD</b>	<b>UN</b>	<b>CANTIDAD</b>	<b>VR/UNI</b>	<b>VR/ TOTAL</b>
C	Construcción de baranda de ( 1,2*0,20)	m	73,00	211,94	15.471,62
34	Pintura de concreto	m	155,0	17,73	2748,15

Las barandas se encuentran destruidas a causa de impactos, se debe realizar construcción de barandas.

La reparación será tipo C. Cambio de baranda de concreto en las zonas afectadas sumando una cantidad de 73,0 m. con un valor unitario de \$ 211,94. Y reparación tipo 34. Pintura para concreto en las zonas afectadas sumando una cantidad de 115 m con un valor unitario por m de \$17,731

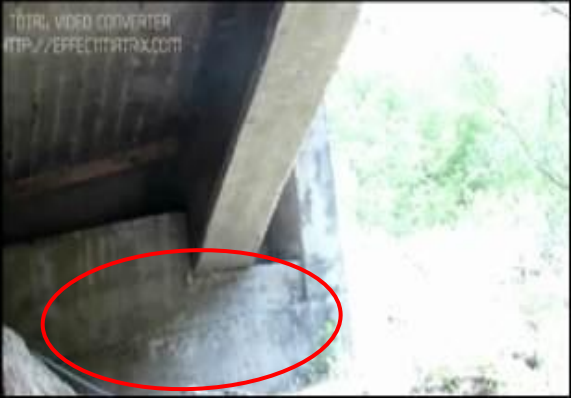
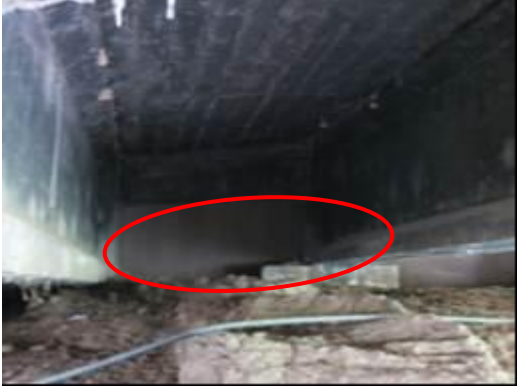
**Tabla 8 Resumen Inspección Estribos**

Los estribos son en concreto; el estribo de entrada tiene una altura de 1,67 m, y el estribo de salida tiene una altura de 1,64 m. No presenta fisuras ni grietas, es necesario hacer una limpieza general, ya que su humedad es producto de la filtración de las juntas.

<b>LIMPIEZA</b>			<b>LIMPIEZA</b>		
<b>CALIFICACIÓN OBTENIDA EN LA INSPECCIÓN:</b>			0. Daño pequeño pero no es necesario reparación ( excepto mantenimiento menor)		
<b>ACTIVIDADES DE REPARACIÓN Y MANTENIMIENTO</b>					
<b>ID</b>	<b>ACTIVIDAD</b>	<b>UN</b>	<b>CANTIDAD</b>	<b>VR/UNI</b>	<b>VR/ TOTAL</b>
10	Limpieza	M2	32,50	3,22	104,65

La reparación será tipo 10 Limpieza en las zonas afectadas sumando una cantidad de 32,5 m<sup>2</sup> con un valor unitario por m de \$3,220

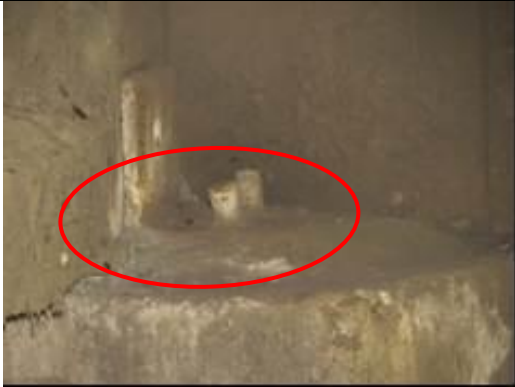
Tabla 10 Resumen Inspección Apoyos

El apoyo encontrado entre los estribos y las vigas del puente se observa los neoprenos y el tope sísmico, los apoyos fijos en estribo en buen estado, los apoyos entre pilas y vigas del puente se observan los topes sísmicos, los apoyos fijos en pilas se observan en buen estado se recomienda hacer limpieza.

<b>LIMPIEZA</b>		<b>SUJECIÓN DE PERNOS</b>			
<b>CALIFICACIÓN OBTENIDA EN LA INSPECCIÓN:</b>			0. Daño pequeño pero no es necesario reparación ( excepto mantenimiento menor)		
<b>ACTIVIDADES DE REPARACIÓN Y MANTENIMIENTO</b>					
ID	ACTIVIDAD	UN	CANTIDAD	VR/UNI	VR/ TOTAL
10	Limpieza	und	30,0	4,51	135,30
42	Sujeción de pernos	und	60,0	35,69	2141,40

La reparación será tipo 10 Limpieza en las zonas afectadas sumando una cantidad de 30,0 und con un valor unitario por und de \$4,517. Y reparación de sujeción de pernos en las zonas afectadas sumando una cantidad de 60,0 und con un valor unitario por unidad de \$ 35,694.

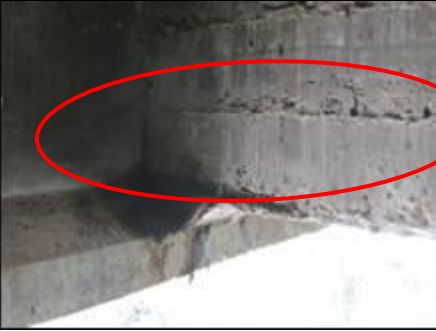
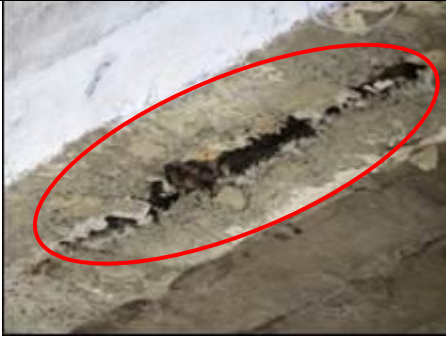
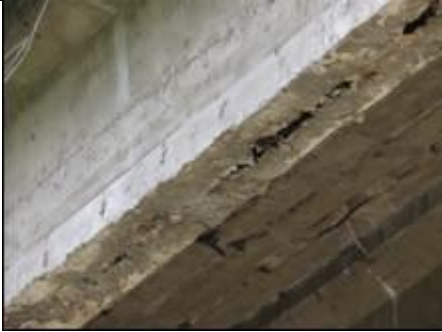
**Tabla 102 Resumen Inspección Vigas / Largueros / Diafragmas**

Las cinco (5) vigas presentan fisuras, hay afectación en las vigas riostras exactamente en la riostra 2 entre vigas 2 y 3 y 1 y 2, presentando perdida de sección y exposición del refuerzo.

<b>PRESENCIA DE GRIETAS</b>	<b>ACERO EXPUESTO</b>

<b>ACERO EXPUESTO</b>					
<b>CALIFICACIÓN OBTENIDA EN LA INSPECCIÓN:</b>			3. Daño significativo, reparación necesaria muy pronto.		
<b>ACTIVIDADES DE REPARACIÓN Y MANTENIMIENTO</b>					
ID	ACTIVIDAD	UN	CANTIDAD	VR/UNI	VR/ TOTAL
B	Reparación de concreto	M2	38,50	82,51	3176,635
D	Inyección de grietas con epoxico-resina	m	50,0	58,38	2.919,0

- La losa se encuentra deteriorada en la parte inferior, con grietas que a la vez permiten el paso del agua.
- Las vigas presentan fisuras en toda su longitud, las riostras hormigueros, siendo el componente más afectado de los 17 en general.

La reparación será tipo D Inyección de grietas en las zonas afectadas sumando una cantidad de 50,00 m con un valor unitario por m de \$ 58,384. Y reparación tipo B. Reparación de concreto, sumando una cantidad de 38,50 m2 con un valor unitario de \$ 27,050.
