**ESTUDIO DE INSPECCIÓN E INVENTARIO DE PUENTES DE LA RED NACIONAL
DE CARRETERAS ZONA SUR**

INFORME PUENTE LA ESTANCIA

17-2502-031.00

CARRETERA PASTO – MOJARRAS

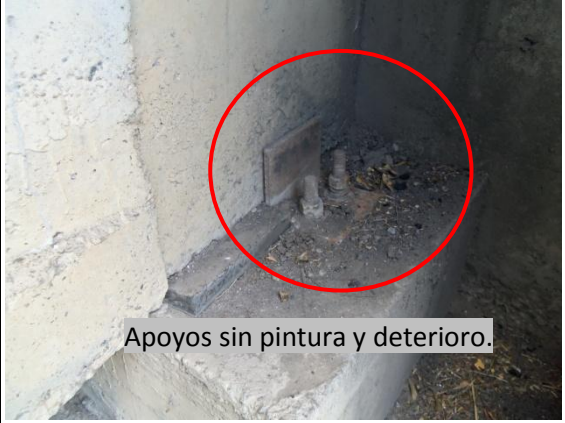
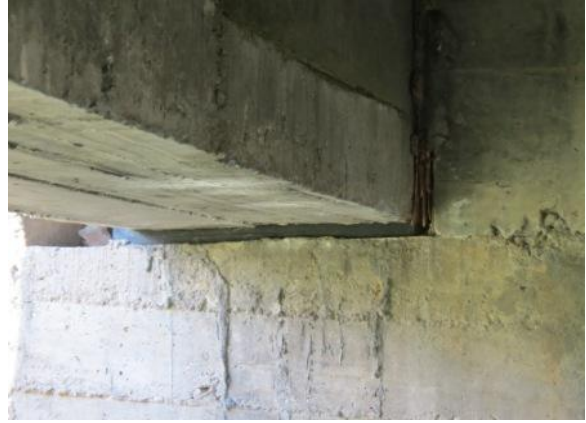
Tabla 10 Resumen Inspección Apoyos

El apoyo encontrado entre los estribos y las vigas del puente son de tipo placas en neopreno y los apoyos fijos son en acero. Requiere mantenimiento rutinario de pintura de acero en los apoyos fijos de acero.

CALIFICACIÓN OBTENIDA EN LA INSPECCIÓN:			1 Daño pequeño pero no es necesario reparación (excepto mantenimiento menor)		
ACTIVIDADES DE REPARACIÓN Y MANTENIMIENTO					
ID	ACTIVIDAD	UN	CANTIDAD	VR/UNI	VR/ TOTAL
40	Pintura de acero	Und	10,0	128,15	1.281,49
