**ESTUDIO DE INSPECCIÓN E INVENTARIO DE PUENTES DE LA RED NACIONAL  
DE CARRETERAS ZONA SUR**

**INFORME PUENTE MATACEA**

**17-2502-032.00**

**CARRETERA PASTO - MOJARRAS**

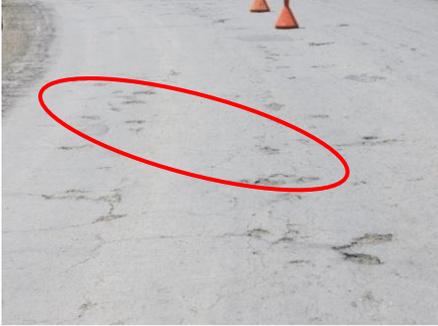
La superficie del puente existente es una carpeta asfáltica, en mal estado; se evidencia fisuras, grietas, la carpeta de rodadura no es uniforme, hay carencia del material generando baches, huecos y altibajos. A la altura de las juntas la superficie está completamente destruida.

<div style="background-color: #800000; color: white; padding: 5px; text-align: center; font-weight: bold;">DAÑO DE CARPETA ASFALTICA</div>

<div style="background-color: #800000; color: white; padding: 5px; text-align: center; font-weight: bold;">FALTA DE SEÑALIZACION HORIZONTAL</div>			
<b>CALIFICACIÓN OBTENIDA EN LA INSPECCIÓN:</b>		3 Daño significativo, reparación necesaria muy pronto.			
ACTIVIDADES DE REPARACIÓN Y MANTENIMIENTO					
ID	ACTIVIDAD	UN	CANTIDAD	VR/UNI	VR/ TOTAL
A	Cambio del pavimento asfaltico	M2	392	56,22	22.038,24
27	Reparación demarcación	m	49,00	13,39	656,11

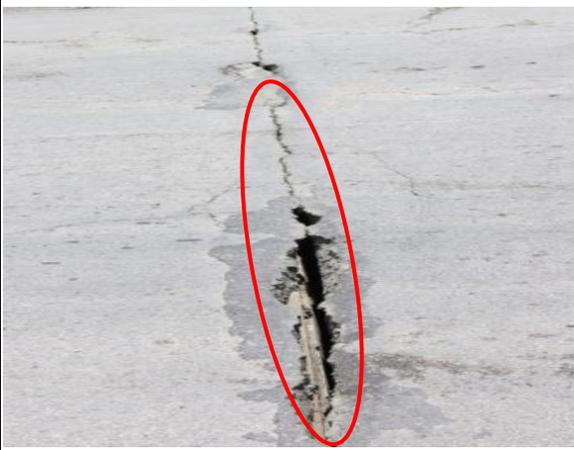
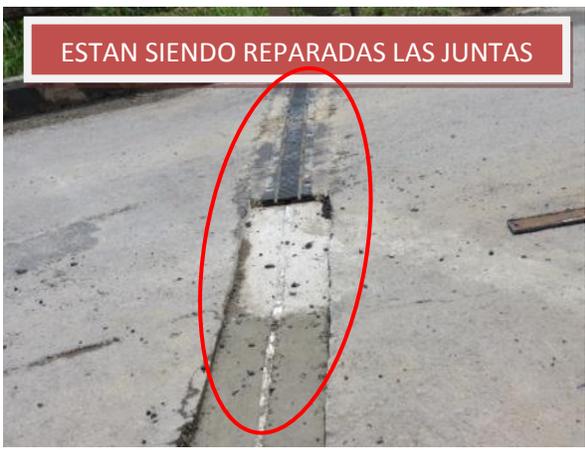
<b>COMPONENTE:</b> <i>Juntas de Expansión Tipo 12</i>

El tipo de junta que existía es de tipo ángulo de acero, pero estos ya están siendo cambiados por juntas tipo goma asfáltica.

<b>CALIFICACIÓN OBTENIDA EN LA INSPECCIÓN:</b>			0 Sin daño o daño insignificante.		
<b>ACTIVIDADES DE REPARACIÓN Y MANTENIMIENTO</b>					
<b>ID</b>	<b>ACTIVIDAD</b>	<b>UN</b>	<b>CANTIDAD</b>	<b>VR/UNI</b>	<b>VR/ TOTAL</b>

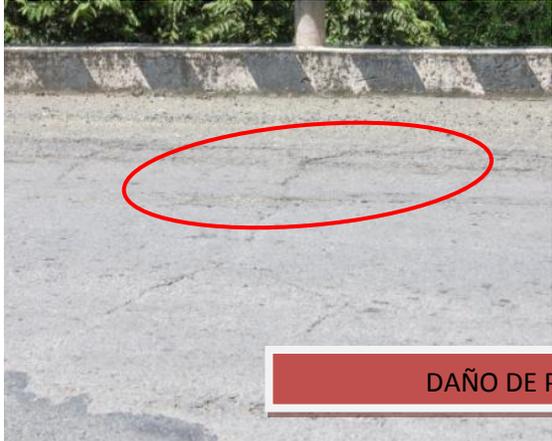
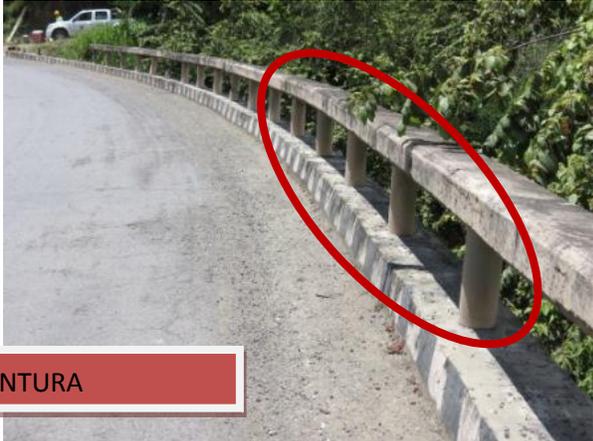
<b>COMPONENTE:</b> <i>Andenes, Bordillos</i>

Los bordillos son en concreto de altura de 0,25 m y de longitud de 98,00 m para ambos costados, se evidencia el deterioro de la pintura en forma general, no presentan impacto, ni deterioro en el concreto.

<b>DAÑO DE PINTURA</b>					
<b>CALIFICACIÓN OBTENIDA EN LA INSPECCIÓN:</b>		1. Daño pequeño pero no es necesario reparación ( excepto mantenimiento menor)			
<b>ACTIVIDADES DE REPARACIÓN Y MANTENIMIENTO</b>					
<b>ID</b>	<b>ACTIVIDAD</b>	<b>UN</b>	<b>CANTIDAD</b>	<b>VR/UNI</b>	<b>VR/ TOTAL</b>
34	Pintura	m	98,00	17,73	1.737,54

El tipo de reparación es catalogada como mantenimiento rutinario código 34 pintura; con una cantidad de 98 m con un valor por metro lineal de \$17.731.

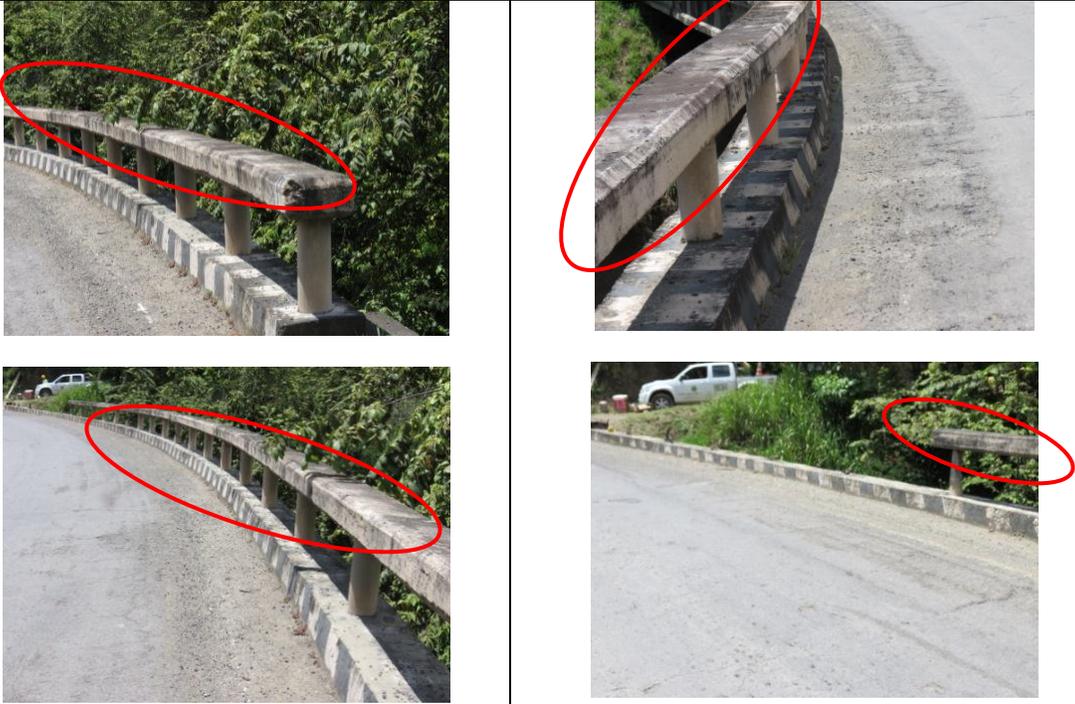
<b>COMPONENTE:</b> <u>Barandas tipo 30</u>

Las barandas del puente son en concreto con pasamanos y pilastres redondos del mismo material, tiene una altura de 0,70 m y una longitud total de 98 m en ambos costados del puente; su estado es regular, presenta deterioro en algunas zonas, los pilastres han sido impactados y están para reparación, se evidencia la falta de un tramo de baranda aguas arriba lado derecha.

<div style="border: 1px solid black; background-color: #a52a2a; color: white; padding: 5px; display: inline-block;">DAÑO DE PINTURA</div>			
<b>CALIFICACIÓN OBTENIDA EN LA INSPECCIÓN:</b>		4 Daño grave, reparación necesaria inmediatamente			
<b>ACTIVIDADES DE REPARACIÓN Y MANTENIMIENTO</b>					
<b>ID</b>	<b>ACTIVIDAD</b>	<b>UN</b>	<b>CANTIDAD</b>	<b>VR/UNI</b>	<b>VR/ TOTAL</b>
D	Cambio de baranda de concreto	m	98,0	69,07	6.768,37
34	Pintura	m2	68,6	17,73	1.216,35

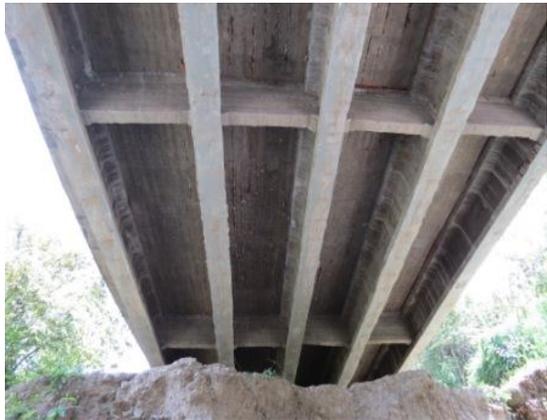
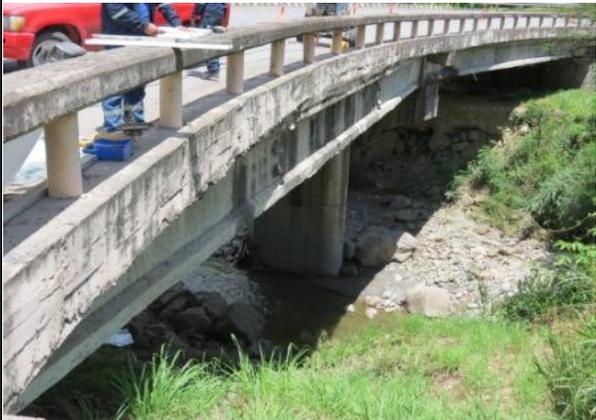
<b>COMPONENTE:</b> <u>Conos/Taludes</u>

Los taludes no presentan ningún tipo de erosión, se evidencia buena estabilidad y conformación de los mismos.

<b>CALIFICACIÓN OBTENIDA EN LA INSPECCIÓN:</b>			0 Sin daño o daño insignificante.		
<b>ACTIVIDADES DE REPARACIÓN Y MANTENIMIENTO</b>					
<b>ID</b>	<b>ACTIVIDAD</b>	<b>UN</b>	<b>CANTIDAD</b>	<b>VR/UNI</b>	<b>VR/ TOTAL</b>

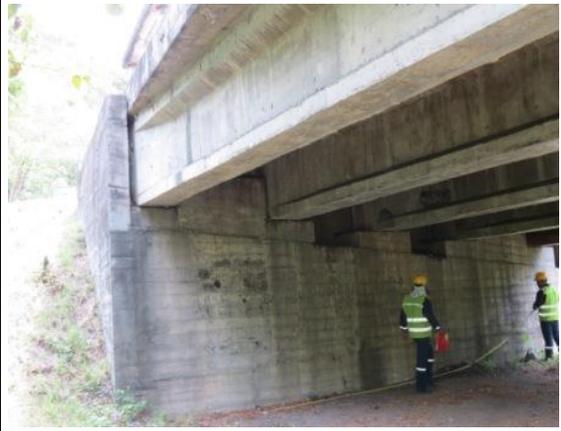
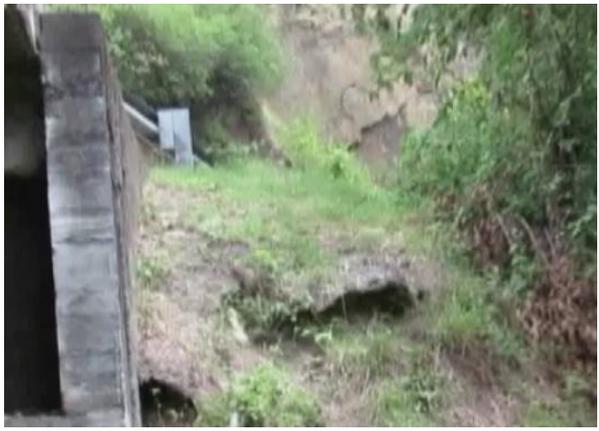
<b>COMPONENTE:</b> <u>Aletas</u>

Las aletas están en buen estado no presentan fisuras, ni grietas estructurales, la mitad de la altura de ellas se encuentran confinadas por terreno natural.

<b>CALIFICACIÓN OBTENIDA EN LA INSPECCIÓN:</b>			0 Sin daño o daño insignificante.		
<b>ACTIVIDADES DE REPARACIÓN Y MANTENIMIENTO</b>					
<b>ID</b>	<b>ACTIVIDAD</b>	<b>UN</b>	<b>CANTIDAD</b>	<b>VR/UNI</b>	<b>VR/ TOTAL</b>

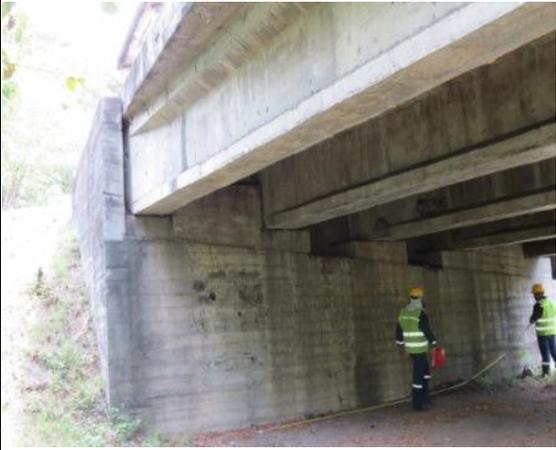
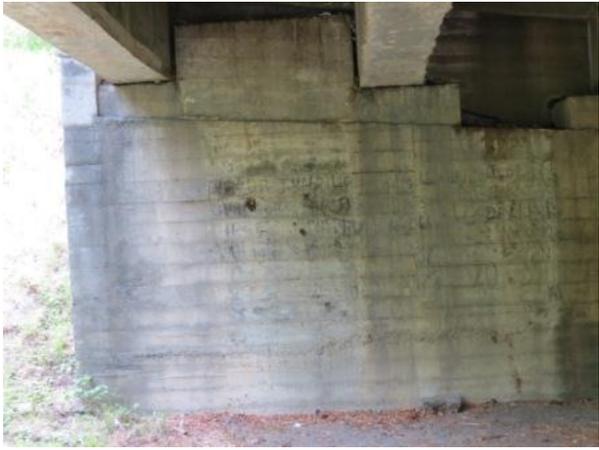
<b>COMPONENTE:</b> <u>Estribo Tipo 10 Material 21</u>

Los estribos tienen una altura de 2,05 m y un ancho de 9,61 m en promedio, se encuentran en buen estado. No presenta deterioro en el concreto como tampoco presenta fisuras ni grietas. El tipo de estribo es cimentación superficial.

<b>CALIFICACIÓN OBTENIDA EN LA INSPECCIÓN:</b>			0 Sin daño o daño insignificante		
<b>ACTIVIDADES DE REPARACIÓN Y MANTENIMIENTO</b>					
ID	ACTIVIDAD	UN	CANTIDAD	VR/UNI	VR/ TOTAL

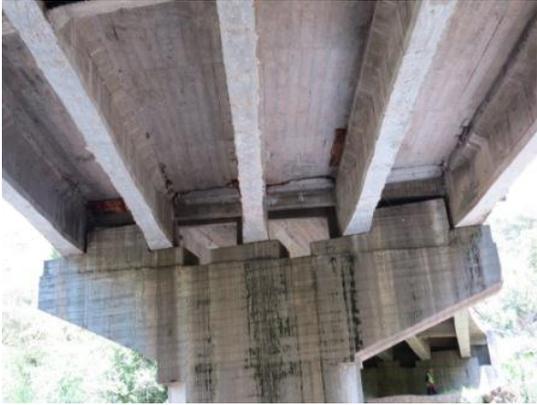
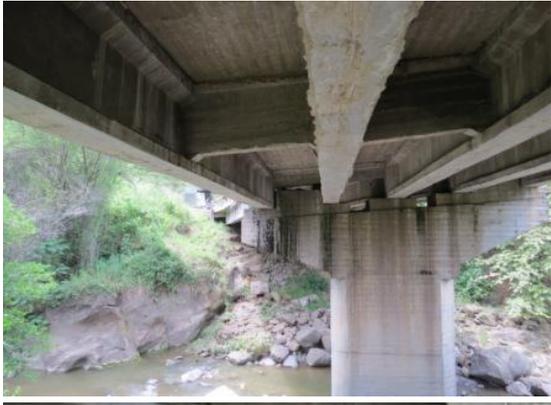
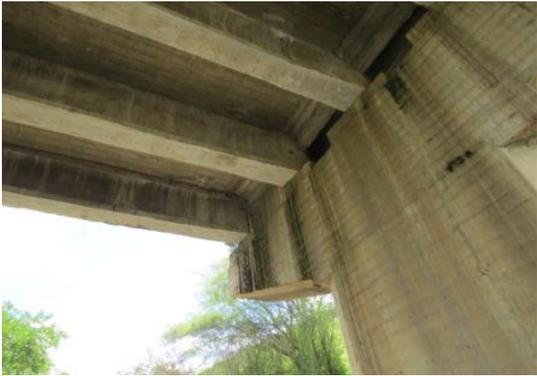
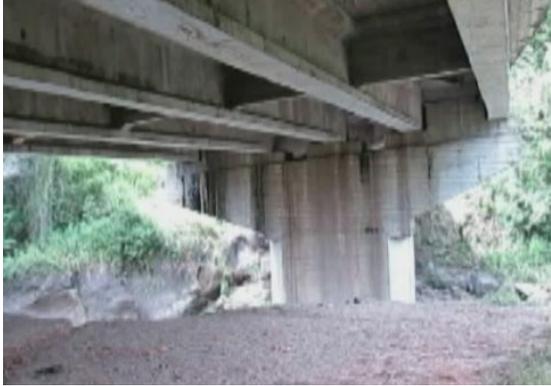
<b>COMPONENTE:</b> <u>Pilas tipo 30 material 21</u>

Las pilas están conformadas por una (1) columna con una viga cabezal en común. La altura promedio de es de 7,00 m. la sección de la columna es de 2,00 x 5,00 m.

<b>CALIFICACIÓN OBTENIDA EN LA INSPECCIÓN:</b>		0 Sin daño o daño insignificante			
<b>ACTIVIDADES DE REPARACIÓN Y MANTENIMIENTO</b>					
<b>ID</b>	<b>ACTIVIDAD</b>	<b>UN</b>	<b>CANTIDAD</b>	<b>VR/UNI</b>	<b>VR/ TOTAL</b>

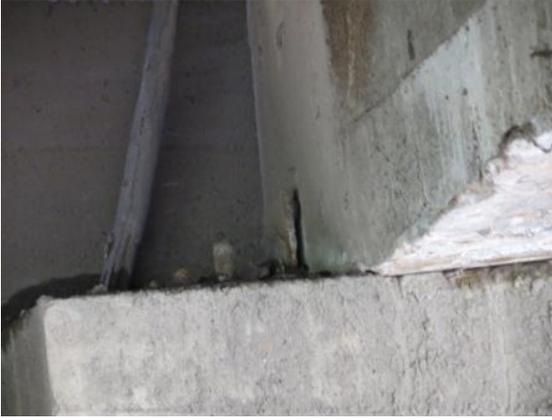
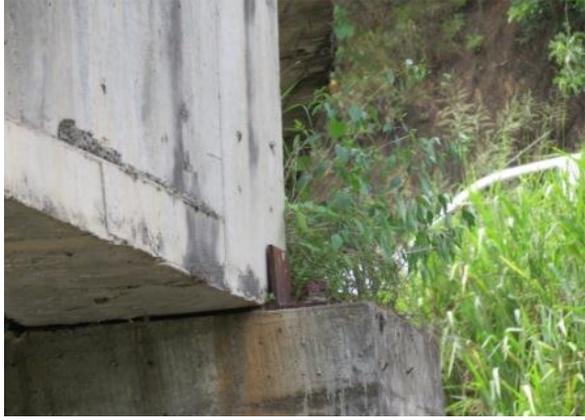
<b>COMPONENTE:</b> <u>Apoyos tipo 10</u>

El apoyo encontrado entre los estribos y las vigas del puente es de tipo de junta constructiva, no se observa deterioro en los apoyos y se encuentra libre de vegetación. Tiene restricción de movimiento en un sentido.

<b>CALIFICACIÓN OBTENIDA EN LA INSPECCIÓN:</b>			0 Sin daño o daño insignificante		
<b>ACTIVIDADES DE REPARACIÓN Y MANTENIMIENTO</b>					
ID	ACTIVIDAD	UN	CANTIDAD	VR/UNI	VR/ TOTAL

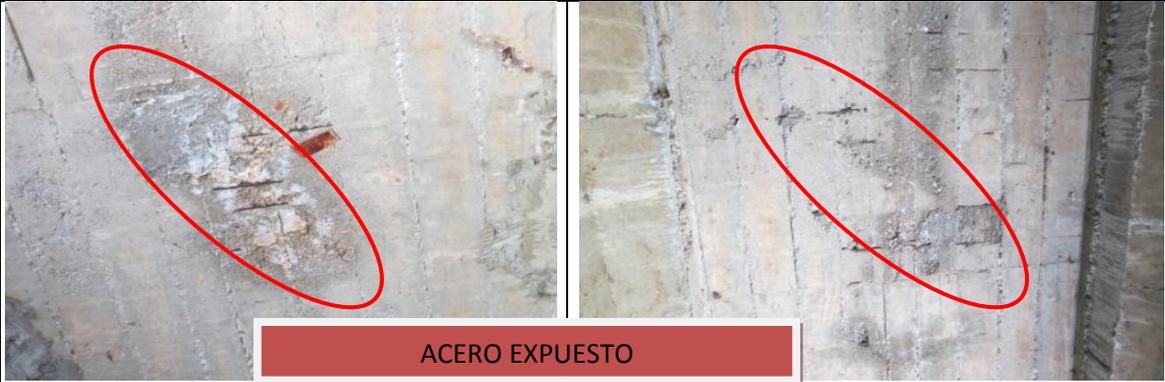
<b>COMPONENTE:</b> <i>Losa tipo 10 material 20</i>

La losa mide 9,90 m de ancho y 49,00 m de longitud. Se encuentra en regular estado presenta grietas y fisuras en varias zonas a lo largo y ancho de la parte inferior del puente, las cuales deben ser reparadas; los drenes de la losa son muy cortos lo que hace infiltrar el agua a la losa produciendo humedades.

<b>ACERO EXPUESTO</b>			
<b>CALIFICACIÓN OBTENIDA EN LA INSPECCIÓN:</b>			2 Algún daño, reparación necesaria cuando se presente la ocasión. El componente funciona como se diseño.		
<b>ACTIVIDADES DE REPARACIÓN Y MANTENIMIENTO</b>					
ID	ACTIVIDAD	UN	CANTIDAD	VR/UNI	VR/ TOTAL
B	Reparación de concreto	M2	70	122,88	8.601,67
E	Reparación de drenes	UND	12	27,05	324,60

Se debe realizar reparación B reparación de concreto en una cantidad de 70 m<sup>2</sup> por un valor unitario de \$ 122.881 y reparación tipo E reparación de drenes en una cantidad de 12 con valor unitario de \$ 27.050.

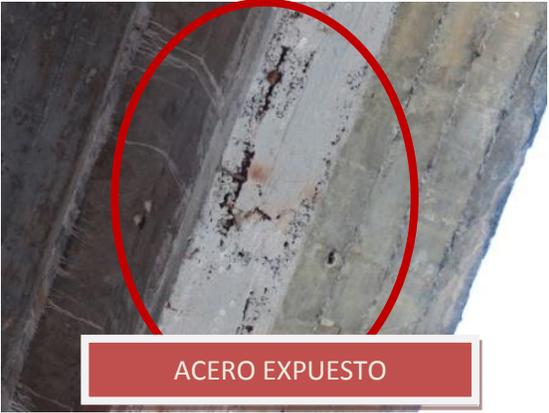
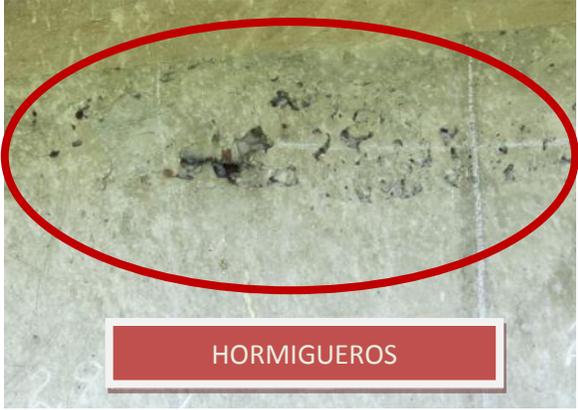
<b>COMPONENTE:</b> <u>Vigas tipo20 material 20</u>

Presenta problemas de exposición de acero, como también hormigueros. Se debe reparar un área de 50 metros cuadrados con un valor unitario por metro cuadrado de \$ 122.881

<b>CALIFICACIÓN OBTENIDA EN LA INSPECCIÓN:</b>		2. Algún daño, reparación necesaria cuando se presente la ocasión. El componente funciona como se diseño.			
<b>ACTIVIDADES DE REPARACIÓN Y MANTENIMIENTO</b>					
<b>ID</b>	<b>ACTIVIDAD</b>	<b>UN</b>	<b>CANTIDAD</b>	<b>VR/UNI</b>	<b>VR/ TOTAL</b>
B	Reparación de concreto	M2	50	122,88	6.144,05

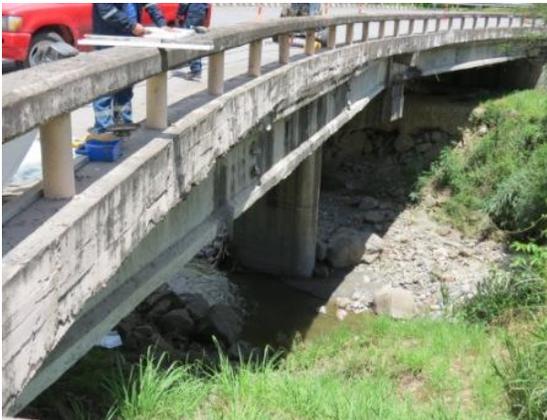
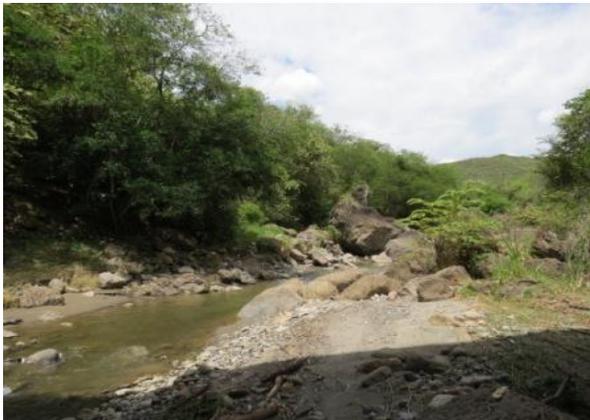
<b>COMPONENTE:</b> <u>Cauce</u>

El Puente cruza sobre un rio cuyo caudal es bajo, pero en tiempos de lluvia debe subir su nivel, el pilar central no tiene ningún tipo de daño o deterioro estructural, no se ve socavación de la cimentación.

<b>CALIFICACIÓN OBTENIDA EN LA INSPECCIÓN:</b>			0 Sin daño o daño insignificante.		
<b>ACTIVIDADES DE REPARACIÓN Y MANTENIMIENTO</b>					
<b>ID</b>	<b>ACTIVIDAD</b>	<b>UN</b>	<b>CANTIDAD</b>	<b>VR/UNI</b>	<b>VR/ TOTAL</b>

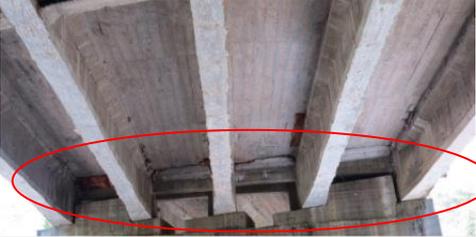
Se requiere realizar inspección especial, debido a la losa que se encuentra resquebrajado el concreto, presenta exposición de acero y filtraciones de agua.

<div style="background-color: #800000; color: white; padding: 5px; text-align: center; margin-top: 5px;">CONCRETO LOSA RESQUEBRAJADO</div>

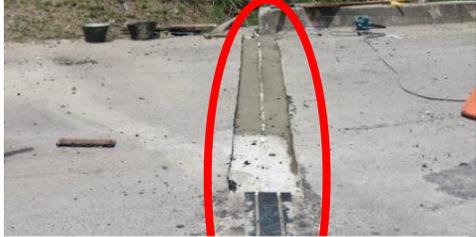
En el puente se están realizando reparaciones en las juntas de expansión.

<div style="background-color: #800000; color: white; padding: 5px; text-align: center; margin-top: 5px;">CAMBIO JUNTA DE EXPANSION</div>

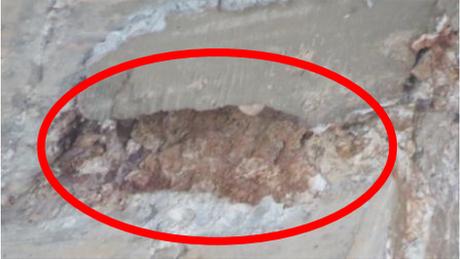
<div style="background-color: #800000; color: white; padding: 5px; text-align: center; margin-top: 5px;">CONCRETO LOSA RESQUEBRAJADO</div>

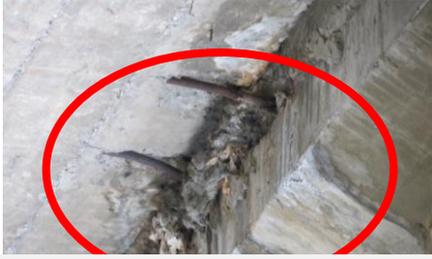
En las vigas se presenta acero expuesto, para lo cual se requiere una reparación de concreto.

<div style="background-color: #800000; color: white; padding: 5px; text-align: center; margin-top: 5px;">ACERO EXPUESTO</div>			
<b>CALIFICACIÓN OBTENIDA EN LA INSPECCIÓN:</b>		4. Daño grave, reparación necesaria inmediatamente.			
<b>ACTIVIDADES DE REPARACIÓN Y MANTENIMIENTO</b>					
<b>ID</b>	<b>ACTIVIDAD</b>	<b>UN</b>	<b>CANTIDAD</b>	<b>VR/UNI</b>	<b>VR/ TOTAL</b>
Z	ESTUDIO Y DISEÑOS REFORZAMIENTO DE PUENTE	GBL	1	40.000	40.000
