**ESTUDIO DE INSPECCIÓN E INVENTARIO DE PUENTES DE LA RED NACIONAL  
DE CARRETERAS ZONA SUR**

**INFORME PUENTE EL CARDO**

**17-2502-033.00**

**CARRETERA PASTO - MOJARRAS**

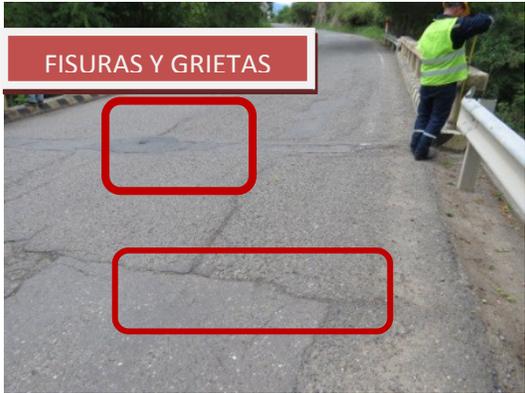
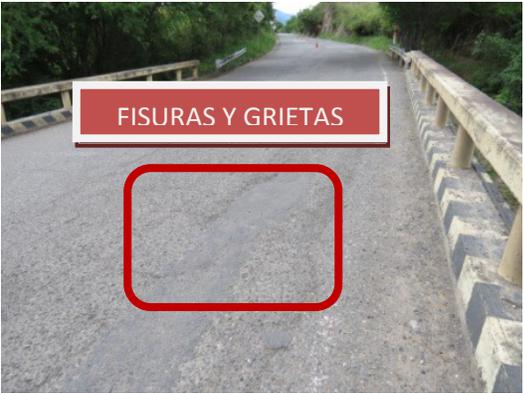
<b>COMPONENTE:</b> <u>Superficie del Puente tipo 10</u>

La superficie del puente existente es una carpeta asfáltica, en regular estado; se han hecho reparacheos con un mal acabado y dan una superficie rugosa, presenta fisuras y grietas en toda la superficie y notablemente en donde están ubicadas las juntas.

<b>CALIFICACIÓN OBTENIDA EN LA INSPECCIÓN:</b>			3 Daño significativo, reparación necesaria muy pronto.		
<b>ACTIVIDADES DE REPARACIÓN Y MANTENIMIENTO</b>					
<b>ID</b>	<b>ACTIVIDAD</b>	<b>UN</b>	<b>CANTIDAD</b>	<b>VR/UNI</b>	<b>VR/ TOTAL</b>
A	Cambio del pavimento asfáltico	M2	135	56,23	7591,05
27	Reparación demarcación	m	32	13,39	428,48

- La superficie del puente se encuentra muy deteriorada, con muchas reparaciones anteriores que no fueron manejadas de la mejor manera y generaron rugosidad, baches y fisuras, que implica un cambio general de la misma para recuperar su aspecto.

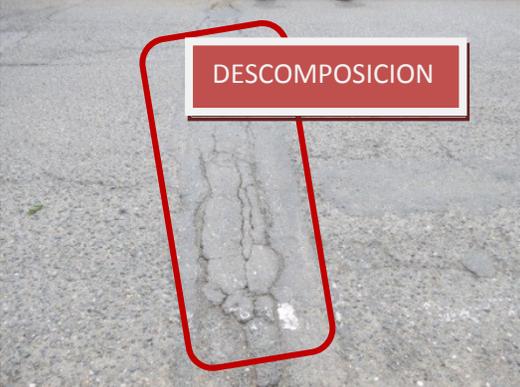
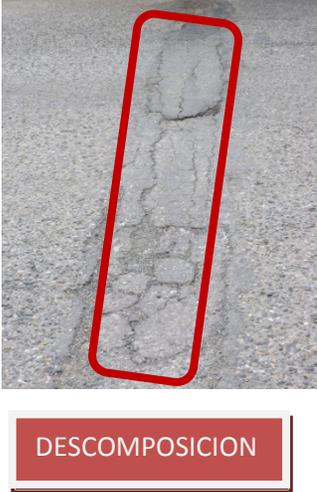
<b>COMPONENTE:</b> <u>Juntas de Expansión Tipo 12</u>

Las juntas de expansión son de tipo ángulo de acero, se encuentran muy deterioradas y se debe hacer su cambio para no deterior otros elementos estructurales del puente. Se presentan filtraciones por las juntas que caen sobre los estribos.

<b>CALIFICACIÓN OBTENIDA EN LA INSPECCIÓN:</b>			3 Daño significativo, reparación necesaria muy pronto		
<b>ACTIVIDADES DE REPARACIÓN Y MANTENIMIENTO</b>					
ID	ACTIVIDAD	UN	CANTIDAD	VR/UNI	VR/ TOTAL
B	Cambio de junta	m	17	1430,11	24311,87

- Se recomienda el cambio de las juntas de expansión, las cuales presentan ya fatiga, pues generan ruido al paso de las cargas, y hay filtración que cae sobre estribos y apoyos.

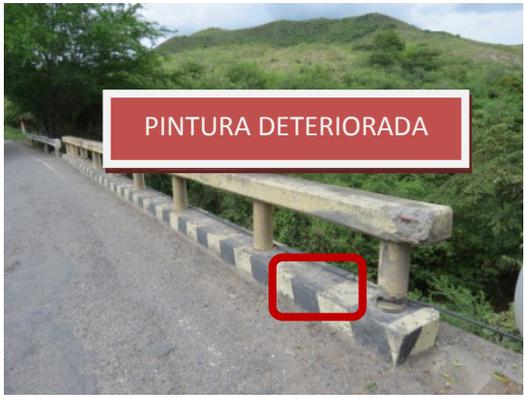
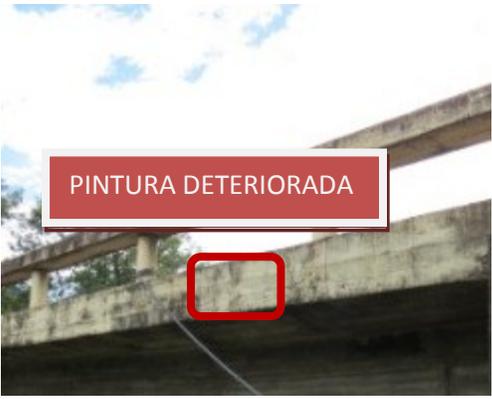
<b>COMPONENTE:</b> <u>Andenes, Bordillos</u>

El puente no tiene andenes. Los bordillos son en concreto de altura de 0,22 m y de longitud de 15,54 m., se evidencia el deterioro de la pintura en forma general, no presentan impacto, ni deterioro en el concreto. El tipo de reparación es catalogada como mantenimiento rutinario código 34 pintura.

<b>CALIFICACIÓN OBTENIDA EN LA INSPECCIÓN:</b>			1 Daño pequeño pero no es necesario reparación (excepto mantenimiento menor)		
<b>ACTIVIDADES DE REPARACIÓN Y MANTENIMIENTO</b>					
<b>ID</b>	<b>ACTIVIDAD</b>	<b>UN</b>	<b>CANTIDAD</b>	<b>VR/UNI</b>	<b>VR/ TOTAL</b>
34	Pintura	m	31	17,73	549,63

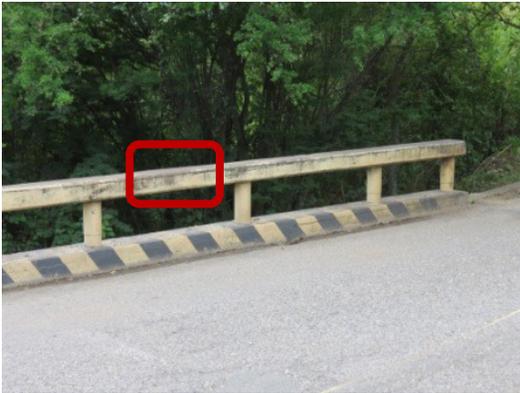
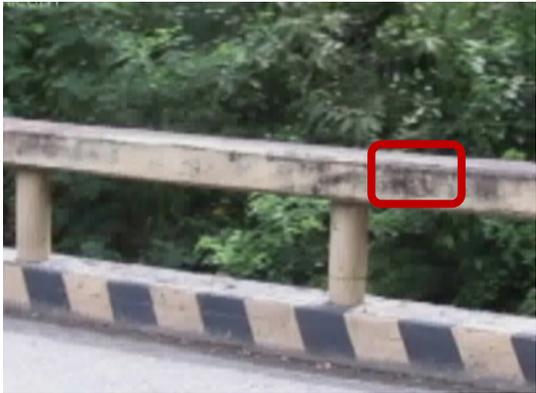
<b>COMPONENTE:</b> <u>Barandas tipo 30</u>

Las barandas del puente son en concreto con pasamanos y pilastres cilíndricos del mismo material, tiene una altura de 0,70 m y una longitud total de 15,54 m en cada costado; su estado es bueno, presenta deterioro general de pintura.

<b>PINTURA DETERIORADA</b>			<b>PINTURA DETERIORADA</b>		
<b>CALIFICACIÓN OBTENIDA EN LA INSPECCIÓN:</b>			1 Daño pequeño pero no es necesario reparación (excepto mantenimiento menor)		
<b>ACTIVIDADES DE REPARACIÓN Y MANTENIMIENTO</b>					
<b>ID</b>	<b>ACTIVIDAD</b>	<b>ID</b>	<b>ACTIVIDAD</b>	<b>ID</b>	<b>ACTIVIDAD</b>
34	Pintura	m	31	17,73	549,63

- Los bordillos y barandas se encuentran en buen estado, requieren de limpieza y pintura, ya que se encuentra deteriorada y envejecida.
- En general el puente se encuentra en un regular estado de funcionamiento se debe realizar la próxima inspección en un año.

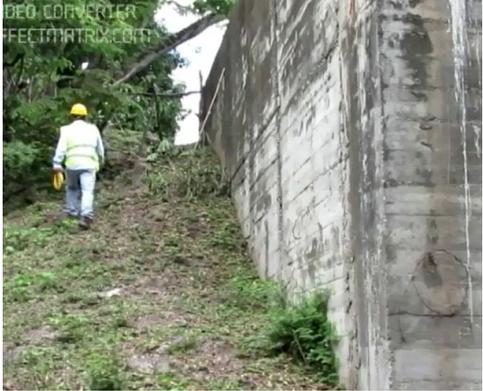
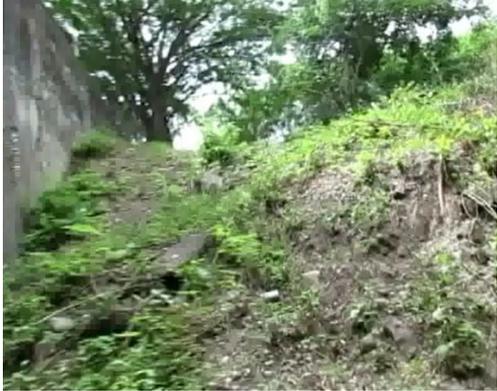
<b>COMPONENTE:</b> <u>Conos/Taludes</u>

Los taludes no presentan ningún tipo de erosión, se evidencia una buena concentración vegetativa que hace que los taludes se vean estables y bien conformados.

<b>CALIFICACIÓN OBTENIDA EN LA INSPECCIÓN:</b>			0 Sin daño o daño insignificante.		
<b>ACTIVIDADES DE REPARACIÓN Y MANTENIMIENTO</b>					
<b>ID</b>	<b>ACTIVIDAD</b>	<b>UN</b>	<b>CANTIDAD</b>	<b>VR/UNI</b>	<b>VR/ TOTAL</b>

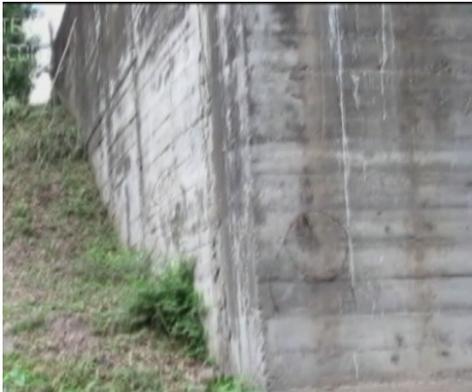
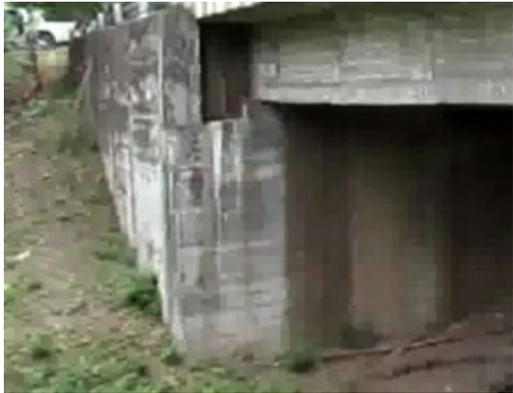
<b>COMPONENTE:</b> <u>Aletas</u>

El puente presenta aletas en concreto reforzado integradas a los estribos en ambos accesos; se encuentran en buen estado y no presenta ningún tipo de deterioro. Su calificación es: 0 sin daño o daño insignificante.

<b>CALIFICACIÓN OBTENIDA EN LA INSPECCIÓN:</b>			0 Sin daño o daño insignificante.		
<b>ACTIVIDADES DE REPARACIÓN Y MANTENIMIENTO</b>					
<b>ID</b>	<b>ACTIVIDAD</b>	<b>UN</b>	<b>CANTIDAD</b>	<b>VR/UNI</b>	<b>VR/ TOTAL</b>

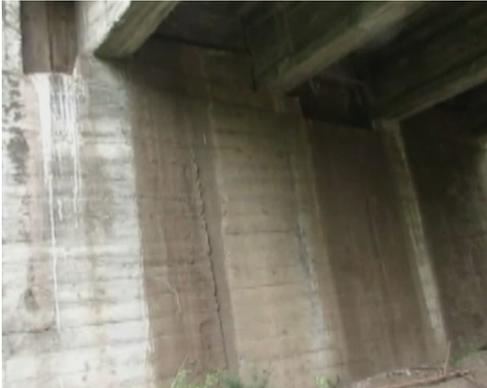
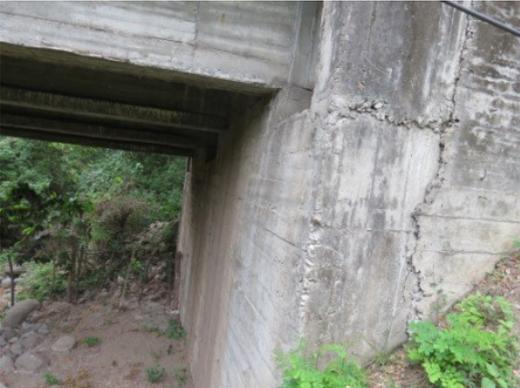
<b>COMPONENTE:</b> <u>Estribos tipo 10 material 21</u>

Los estribos construidos en concreto reforzados, tienen una altura media 3,35 m y un ancho de 9,87 m, se encuentran en buen estado. No presenta deterioro en el concreto como tampoco presenta fisuras ni grietas. Los estribos presentan cimentación superficial.

Presentan una calificación de 0 Sin daño o daño insignificante.

<b>CALIFICACIÓN OBTENIDA EN LA INSPECCIÓN:</b>				0 Sin daño o daño insignificante	
<b>ACTIVIDADES DE REPARACIÓN Y MANTENIMIENTO</b>					
<b>ID</b>	<b>ACTIVIDAD</b>	<b>UN</b>	<b>CANTIDAD</b>	<b>VR/UNI</b>	<b>VR/ TOTAL</b>

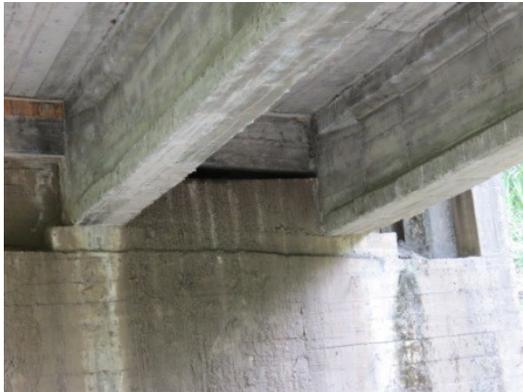
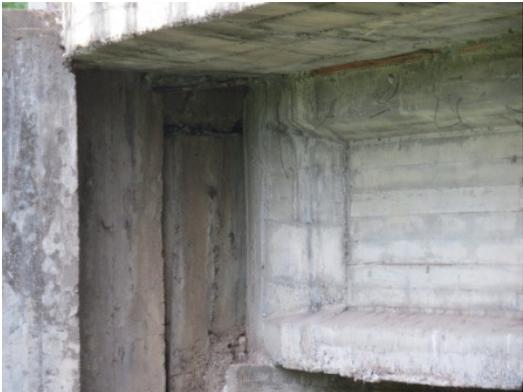
<b>COMPONENTE:</b> <u>Apoyos tipo 10</u>

El apoyo encontrado entre los estribos y las vigas del puente es de tipo de junta constructiva, no se observa deterioro en los apoyos y se encuentra libre de vegetación.

<b>CALIFICACIÓN OBTENIDA EN LA INSPECCIÓN:</b>			0 Sin daño o daño insignificante		
<b>ACTIVIDADES DE REPARACIÓN Y MANTENIMIENTO</b>					
<b>ID</b>	<b>ACTIVIDAD</b>	<b>UN</b>	<b>CANTIDAD</b>	<b>VR/UNI</b>	<b>VR/ TOTAL</b>

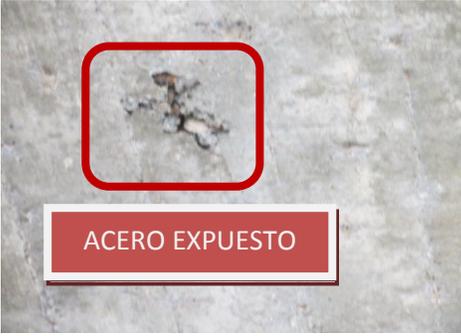
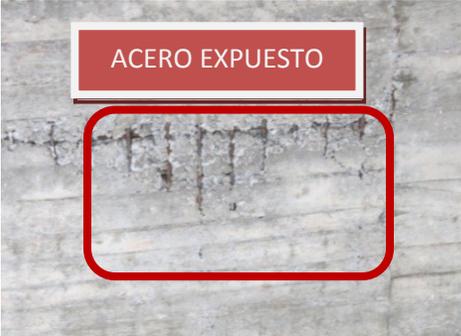
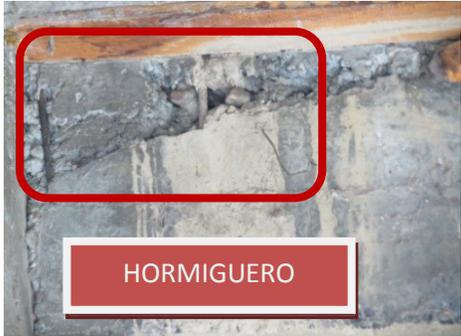
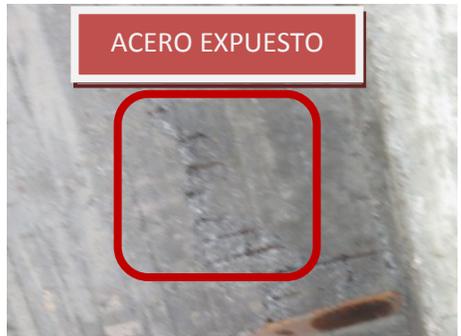
<b>COMPONENTE:</b> <u>Losa tipo 10 material 20</u>

La losa mide 9,40 m de ancho y 15,54 m de longitud. Se encuentra en regular estado presenta grietas y fisuras, desprendimiento del concreto de recubrimiento dejando expuesto el acero de refuerzo.

<b>CALIFICACIÓN OBTENIDA EN LA INSPECCIÓN:</b>			3 daño significativo, reparación necesaria muy pronto		
<b>ACTIVIDADES DE REPARACIÓN Y MANTENIMIENTO</b>					
<b>ID</b>	<b>ACTIVIDAD</b>	<b>UN</b>	<b>CANTIDAD</b>	<b>VR/UNI</b>	<b>VR/ TOTAL</b>
B	Reparación de concreto	m2	60	82,52	4951,20

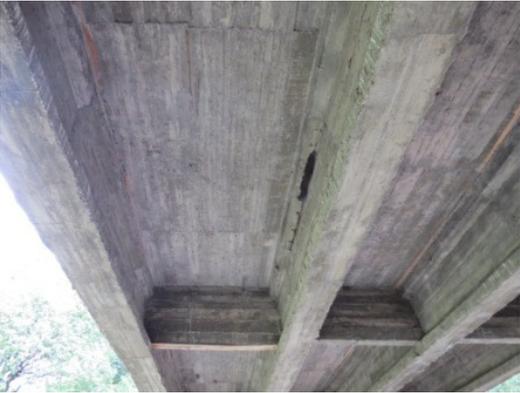
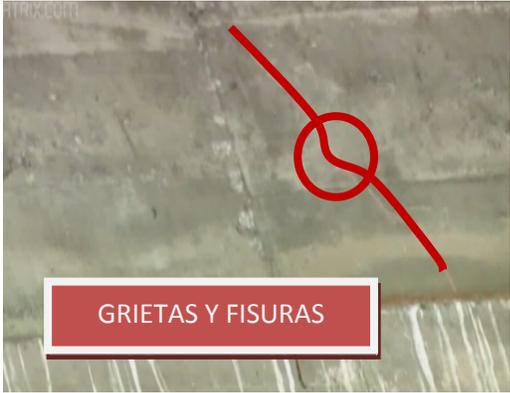
<b>COMPONENTE:</b> <u>Vigas tipo 10 material 30</u>

El puente presenta cuatro (4) vigas en concreto pre-esforzado de sección en I, las dimensiones son 0,50 m de base y 1,30 m de altura. Las vigas principales presentan fisuras, lo cual denota una aparente insuficiencia en la capacidad de resistencia de estos elementos, por lo que se requiere de inspección especial para determinar posible reforzamiento exterior.

<b>CALIFICACIÓN OBTENIDA EN LA INSPECCIÓN:</b>			3 Daño significativo, reparación necesaria muy pronto.		
<b>ACTIVIDADES DE REPARACIÓN Y MANTENIMIENTO</b>					
ID	ACTIVIDAD	UN	CANTIDAD	VR/UNI	VR/ TOTAL
D	Inyección de grietas con epoxy/resina	m	10	58,34	583,40
Z	Estudio/diseño reforzamiento puente	1	GLB	40000	40000

- El puente en su componente general se ha calificado como 3 Daño significativo, reparación necesaria muy pronto.
- Se recomienda el refuerzo de las vigas existentes con un sistema de pos tensado in situ, al mismo tiempo que se debe verificar la capacidad estructural de estas debido a las fisuras que presentan.

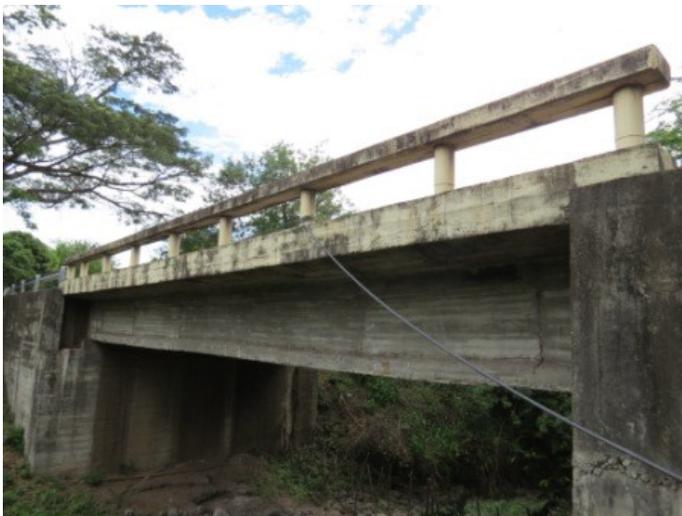
<b>COMPONENTE:</b> <u>Cauce</u>

El Puente cruza sobre una hondonada que no tiene presencia de corriente de agua constante, solo recoge la que se genera por las lluvias de la zona, los estribos no son afectados por dicha escorrentía.

<b>CALIFICACIÓN OBTENIDA EN LA INSPECCIÓN:</b>			0 Sin daño o daño insignificante.		
<b>ACTIVIDADES DE REPARACIÓN Y MANTENIMIENTO</b>					
ID	ACTIVIDAD	UN	CANTIDAD	VR/UNI	VR/ TOTAL

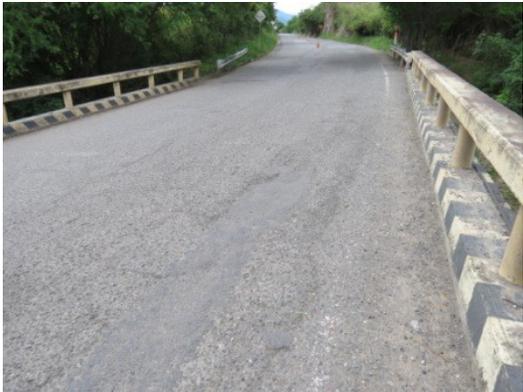
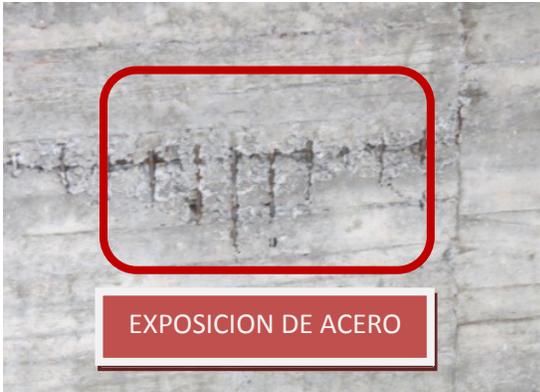
<b>COMPONENTE:</b> <u>Puente en general</u>

El puente en su componente general se ha calificado como 3 Daño significativo, reparación necesaria muy pronto. Esta calificación es el resultado de que los elementos que necesitan reparación o refuerzo son estructurales y son vitales para que el puente siga manteniendo su vida útil, y soporte las diferentes cargas a las que es sometido diariamente.

El puente adicionalmente requiere mantenimiento de pintura en bordillo y barandas, la pintura contribuye como señalización del puente y de la vía, ayuda a la protección del concreto de estos elementos.

<b>CALIFICACIÓN OBTENIDA EN LA INSPECCIÓN:</b>		3 Daño significativo, reparación necesaria muy pronto.		
<b>ACTIVIDADES DE REPARACIÓN Y MANTENIMIENTO</b>				
<b>ACTIVIDAD</b>	<b>UN</b>	<b>CANTIDAD</b>	<b>VR/UNI</b>	<b>VR/ TOTAL</b>
