**ESTUDIO DE INSPECCIÓN E INVENTARIO DE PUENTES DE LA RED NACIONAL
DE CARRETERAS ZONA SUR**

INFORME PUENTE SIN NOMBRE No 1

172502-034-00

CARRETERA PASTO – MOJARRAS

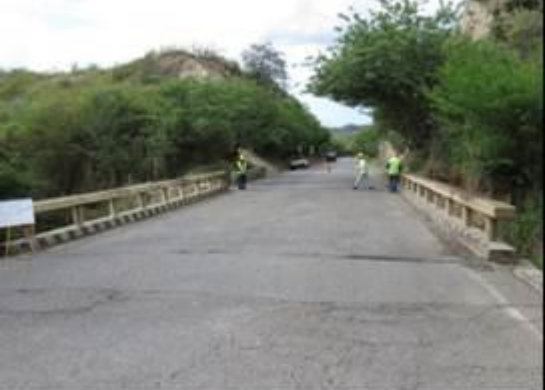
El puente es de una sola luz y dos carriles; la parte superior posee una superficie de rodadura en asfalto el cual se encuentra en regular estado, tiene un ancho de tablero de 8,80 m., bordillos con un ancho de 0,45 m y altura de 0,20m., barandas en concreto, la longitud del puente es de 17,50. Tiene cuatro (4) vigas principales con separación de 2,25 m a eje y un ancho de 0,50 m., el galibo izquierdo tiene una altura de 3,10 m, y el galibo derecho una altura de 1,30 m, la longitud del apoyo es de 0,45 m., las juntas se encuentran deterioradas con res quebramiento del asfalto esto acelerando su deterioro. Presenta aletas en los extremos del puente.

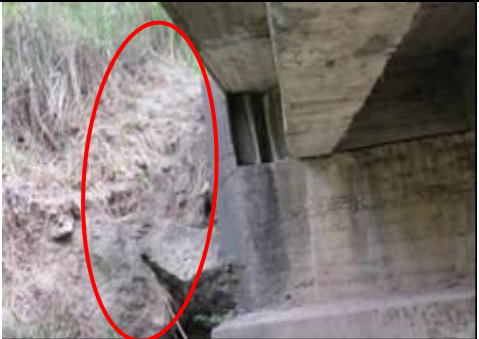
COMPONENTE: <u>Conos / Taludes</u>

Hay desarrollo de taludes y conos en las entradas del puente, presenta erosión en el estribo de entrada a ambos lados, si no se interviene puede presentar socavación a su cimentación.

<div style="background-color: #a52a2a; color: white; padding: 5px; border: 1px solid black; width: fit-content; margin: 0 auto;"> PRESENCIA DE EROSION/SOCAVACION </div>			<div style="background-color: #a52a2a; color: white; padding: 5px; border: 1px solid black; width: fit-content; margin: 0 auto;"> PRESENCIA DE EROSION/SOCAVACION </div>			
CALIFICACIÓN OBTENIDA EN LA INSPECCIÓN:			2. Algún daño, reparación necesaria o daño insignificante.			
ACTIVIDADES DE REPARACIÓN Y MANTENIMIENTO						
ID	ACTIVIDAD	UN	CANTIDAD	VR/UNI	VR/ TOTAL	
D	Disipador de energía para altas pendientes	M	18,00	68,51	1.234,62

La reparación será tipo Z. Disipador de energía para altas pendientes en las zonas afectadas sumando una cantidad de 18,00 m con un valor unitario por m de \$ 68,519

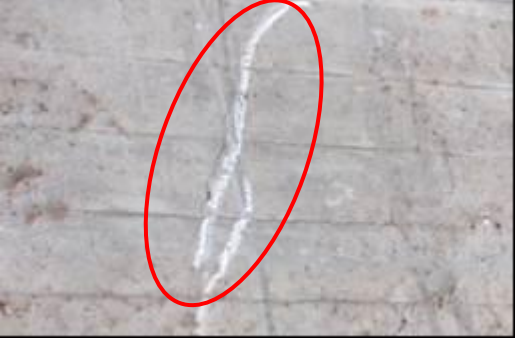
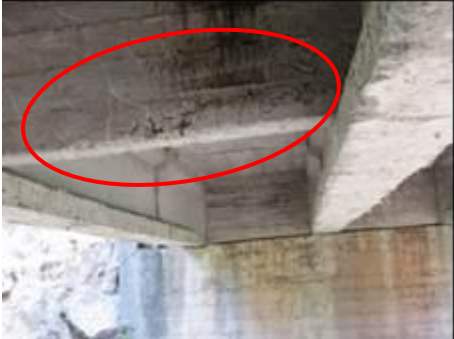
COMPONENTE: <u>Vigas tipo20 material 30</u>

Las cuatro (4) vigas presentan fisuras, se ha recalzado el patín inferior de las vigas No 1 y 2, dando un aspecto de acabado no muy usual ni acorde a su diseño. Las riostras presentan hormigueros y exposición del refuerzo.

INYECCION FISURAS O GRIETAS		REPARACION DE CONCRETO			
CALIFICACIÓN OBTENIDA EN LA INSPECCIÓN:			3. Daño significativo, reparación necesaria muy pronto.		
ACTIVIDADES DE REPARACIÓN Y MANTENIMIENTO					
ID	ACTIVIDAD	UN	CANTIDAD	VR/UNI	VR/ TOTAL
A	Reparación de concreto	M2	28,35	82,51	2.339,15
D	Inyección de grietas con epoxico-resina	m	50,0	58,38	2.919,0

- La losa se encuentra deteriorada en la parte inferior, con grietas que a la vez permiten el paso del agua.
- Las vigas presentan fisuras en toda su longitud, las riostras hormigueros, siendo el componente más afectado de los 17 en general.

La reparación será tipo D Inyección de grietas en las zonas afectadas sumando una cantidad de 50,00 m con un valor unitario por m de \$ 58,384. Y reparación tipo A. Reparación de concreto, sumando una cantidad de 28,35 m² con un valor unitario de \$ 27,050.

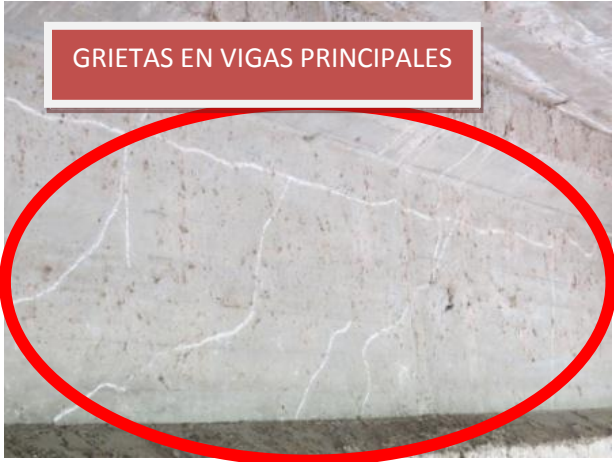
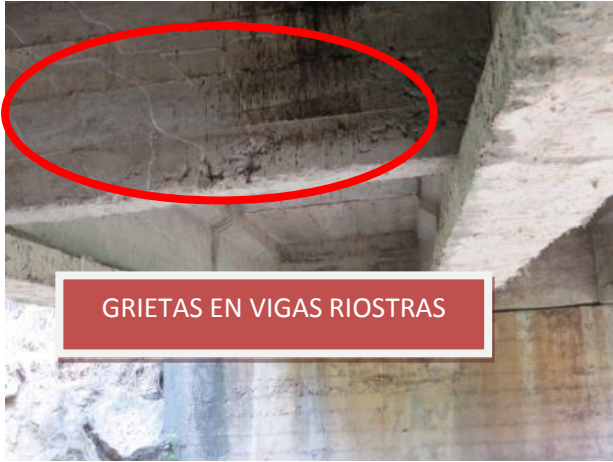
COMPONENTE: <u>Puente en general</u>

El puente en su componente general se ha calificado como 3. Daño significativo, reparación necesaria muy pronto. Debido a que sus componentes principales encuentran deteriorados, se presenta grietas en las vigas principales y en las vigas riostras. Si no se le presta atención pronto puede afectar la estabilidad del puente.

CALIFICACIÓN OBTENIDA EN LA INSPECCIÓN:			3. Daño significativo, reparación necesaria muy pronto.			
ACTIVIDADES DE REPARACIÓN Y MANTENIMIENTO						
ID	ACTIVIDAD	UN	CANTIDAD	VR/UNI	VR/ TOTAL	
Z	Estudio y diseños reforzamiento de puente	GLB	1	40.000	40.000

- Se debe realizar las obras de prolongación de los drenes para que no recaiga el agua sobre las vigas y losa.
- En términos generales el puente se encuentra en mal estado, requiere inspección especial debido a la presencia de grietas en vigas principales y riostras.
