**ESTUDIO DE INSPECCIÓN E INVENTARIO DE PUENTES DE LA RED NACIONAL  
DE CARRETERAS ZONA SUR**

**INFORME PUENTE SIN NOMBRE No 2**

**172502-035-00**

**CARRETERA PASTO – MOJARRAS**

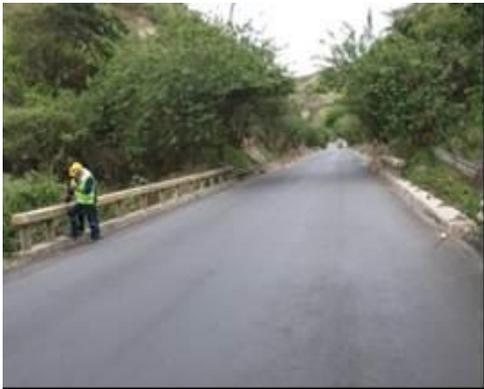
<b>Figura 1 IMAGEN GOOGLE EARTH</b>		<b>Figura 2 IMAGEN GENERAL PUENTE</b>

El puente es de una sola luz y dos carriles; la parte superior posee una superficie de rodadura en asfalto el cual se encuentra recién pavimentado, tiene un ancho de tablero de 8,80 m., bordillos con un ancho de 0,45 m y altura de 0,20m., barandas en concreto, la longitud del puente es de 22,40. Tiene cuatro (4) vigas principales con separación de 2,30 m a eje y un ancho de 0,40 m., el galibo izquierdo tiene una altura de 1,10 m, y el galibo derecho una altura de 0,70 m, la longitud del apoyo es de 0,50 m., las juntas se encuentran deterioradas con res quebramiento del asfalto esto acelerando su deterioro. Presenta aletas en los extremos del puente.

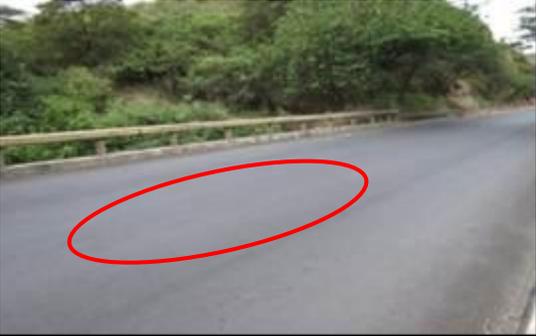
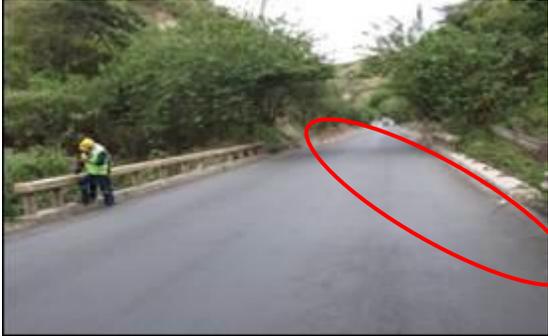
<b>COMPONENTE:</b> <u>Superficie del Punte tipo 10</u>

La superficie del puente es una carpeta asfáltica, la cual se encuentra en excelente estado, recientemente pavimentada en toda su longitud, al igual que sus accesos. No tiene demarcación siendo este un problema que podría generar un accidente debido a la falta de señalización.

FALTA DE SEÑALIZACIÓN HORIZONTAL		FALTA DE SEÑALIZACIÓN HORIZONTAL			
<b>CALIFICACIÓN OBTENIDA EN LA INSPECCIÓN:</b>			0. Sin daño o daño insignificante.		
<b>ACTIVIDADES DE REPARACIÓN Y MANTENIMIENTO</b>					
ID	ACTIVIDAD	UN	CANTIDAD	VR/UNI	VR/ TOTAL
27	Reparación de demarcación	m	89,60	13,39	1.199,74

La reparación será tipo 27. Reparación de demarcación, sumando una cantidad de 89,60 m con un valor unitario de \$ 13.392.

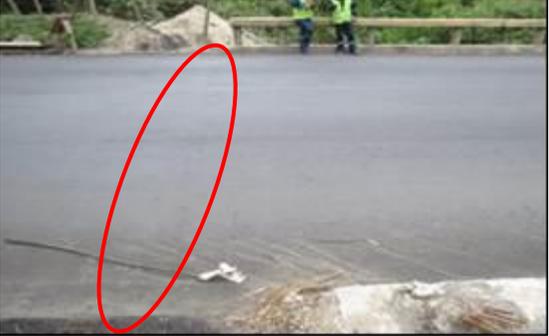
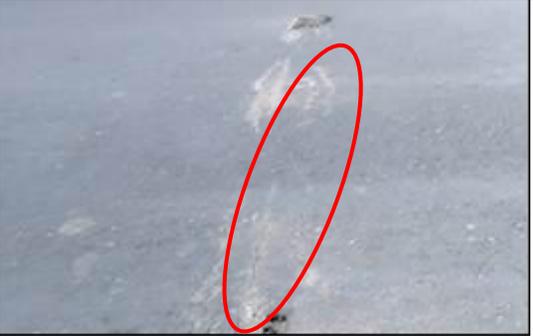
<b>COMPONENTE:</b> <i>Juntas de Expansión 11 placa de acero cubierta con asfalto</i>

Las juntas de expansión se encuentran cubiertas con asfalto, no se puede dar un concepto a la junta de salida, debido a su condición, la junta de entrada el asfalto empieza a presentar descomposición.

<b>CAPA DE ASFALTO SOBRE JUNTA</b>		<b>DETERIORO DE JUNTA</b>			
<b>CALIFICACIÓN OBTENIDA EN LA INSPECCIÓN:</b>		2. Algún daño, reparación necesaria cuando se presente la ocasión. Él componente funciona como se diseño.			
<b>ACTIVIDADES DE REPARACIÓN Y MANTENIMIENTO</b>					
ID	ACTIVIDAD	UN	CANTIDAD	VR/UNI	VR/ TOTAL
C	Cambio a junta de goma asfáltica	MI	8,0	1.430,10	11.440,8

- Las juntas de expansión se encuentran en muy mal estado, tienen filtraciones debido al deterioro del asfalto, esta infiltración recae sobre los apoyos afectando los estribos.

La reparación será tipo C. Cambio a junta de goma asfáltica en las zonas afectadas sumando una cantidad de 8,0 m con un valor unitario por m de \$1.430.107,00.

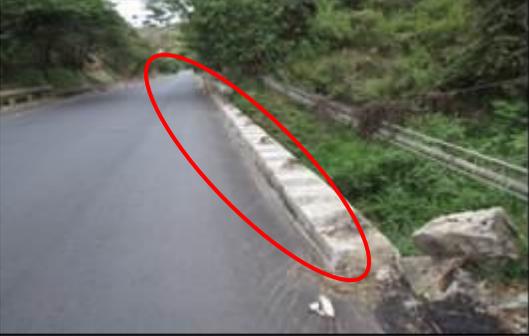
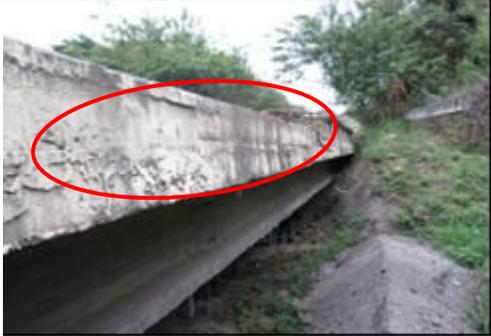
<b>COMPONENTE:</b> <u>Andenes, Bordillos</u>

El puente no tiene andenes, los bordillos son en concreto con una longitud de 44,80 m, con un ancho de 0,45m, y de altura de 0,20 m, se evidencia el desgaste en la pintura.

<b>DAÑO EN PINTURA</b>			<b>DAÑO EN PINTURA</b>		
<b>CALIFICACIÓN OBTENIDA EN LA INSPECCIÓN:</b>			0. Sin daño o daño insignificante.		
<b>ACTIVIDADES DE REPARACIÓN Y MANTENIMIENTO</b>					
<b>ID</b>	<b>ACTIVIDAD</b>	<b>UN</b>	<b>CANTIDAD</b>	<b>VR/UNI</b>	<b>VR/ TOTA</b>
34	Pintura de concreto	M	44,80	17,73	794,30

La reparación será tipo 34. Pintura de concreto en las zonas afectadas sumando una cantidad de 44,80 m con un valor unitario por m de \$17.731

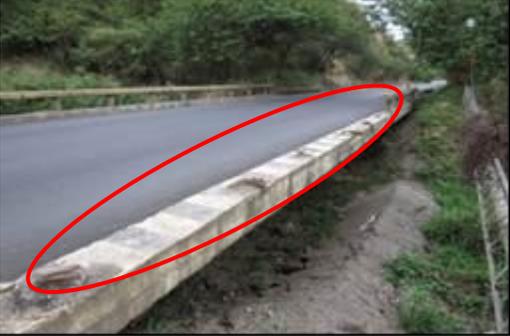
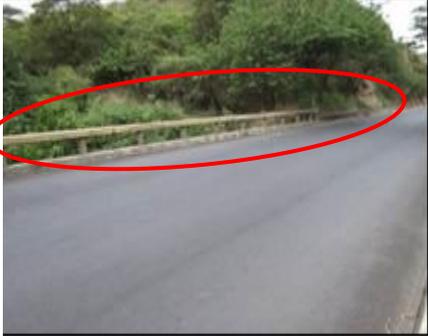
<b>COMPONENTE:</b> <u>Barandas tipo 50</u>

Las barandas del puente son en concreto con una longitud de 44,80 m, con una altura de 0,70 m, la baranda izquierda se encuentra destruida en un 60%, aproximadamente en 18,0 m por impacto, esto generando riesgos de accidentalidad debido a que no se tiene la barrera. Presenta desgaste en la pintura.

<b>FALTA DE BARANDA</b>			<b>DAÑO EN PINTURA</b>		
<b>CALIFICACIÓN OBTENIDA EN LA INSPECCIÓN:</b>			4. Daño grave, reparación necesaria inmediatamente.		
<b>ACTIVIDADES DE REPARACIÓN Y MANTENIMIENTO</b>					
<b>ID</b>	<b>ACTIVIDAD</b>	<b>UN</b>	<b>CANTIDAD</b>	<b>VR/UNI</b>	<b>VR/ TOTAL</b>
A	Construcción de baranda de ( 1,2*0,20)	m	18,00	211,94	3.814,92
34	Pintura de concreto	m	44,80	17,73	794,30

La reparación será tipo C. Cambio de baranda de concreto en las zonas afectadas sumando una cantidad de 18,0 m. con un valor unitario de \$ 211.940. Y reparación tipo 34. Pintura para concreto en las zonas afectadas sumando una cantidad de 44,80 m con un valor unitario por m de \$17.731

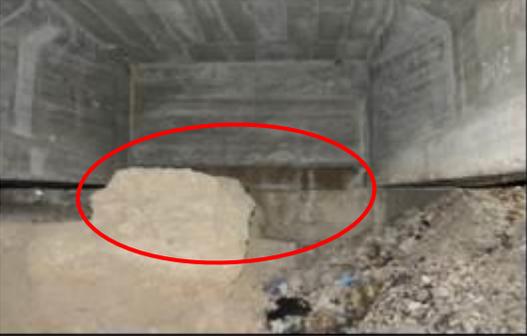
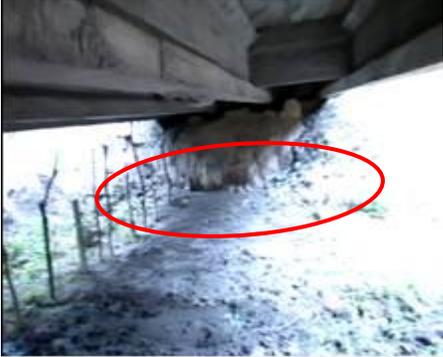
<b>COMPONENTE:</b> <u>Estribos tipo 10 material 21</u>

Los estribos son en concreto; el estribo de entrada tiene una altura de 1,00 m, y el estribo de salida tiene una altura de 1,76 m. No presenta fisuras ni grietas, es necesario hacer una limpieza general, ya que su humedad es producto de la filtración de las juntas.

<b>LIMPIEZA</b>			<b>LIMPIEZA</b>		
<b>CALIFICACIÓN OBTENIDA EN LA INSPECCIÓN:</b>			0. Sin daño o daño insignificante.		
<b>ACTIVIDADES DE REPARACIÓN Y MANTENIMIENTO</b>					
ID	ACTIVIDAD	UN	CANTIDAD	VR/UNI	VR/ TOTAL
10	Limpieza	M2	43,31	3,22	139,45

La reparación será tipo 10 Limpieza en las zonas afectadas sumando una cantidad de 43,31 m<sup>2</sup> con un valor unitario por m de \$3,220

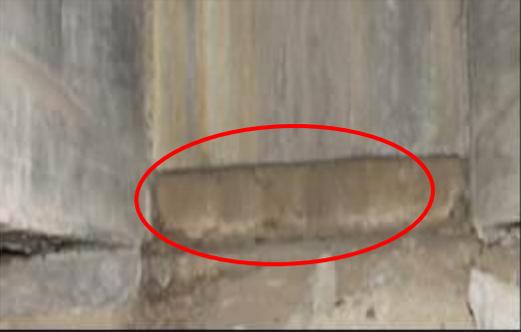
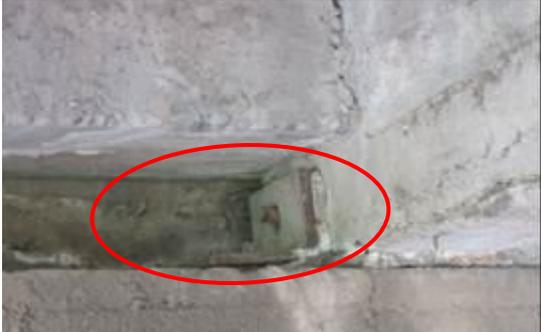
<b>COMPONENTE:</b> <u>Apoyos tipo 30</u>

El apoyo encontrado entre los estribos y las vigas del puente se observa los neoprenos y el tope sísmico, los apoyos fijos en estribo en buen estado, se recomienda hacer limpieza.

LIMPIEZA		LIMPIEZA			
<b>CALIFICACIÓN OBTENIDA EN LA INSPECCIÓN:</b>		0. Sin daño o daño insignificante.			
<b>ACTIVIDADES DE REPARACIÓN Y MANTENIMIENTO</b>					
ID	ACTIVIDAD	UN	CANTIDAD	VR/UNI	VR/ TOTAL
10	Limpieza	und	8,0	4,51	36,08
42	Sujeción de pernos	und	16,0	35,69	571,04

La reparación será tipo 10 Limpieza en las zonas afectadas sumando una cantidad de 8,0 und con un valor unitario por unidades de \$4.517. Y reparación de sujeción de pernos en las zonas afectadas sumando una cantidad de 16,0 unidad con un valor unitario por unidad de \$ 35.694.

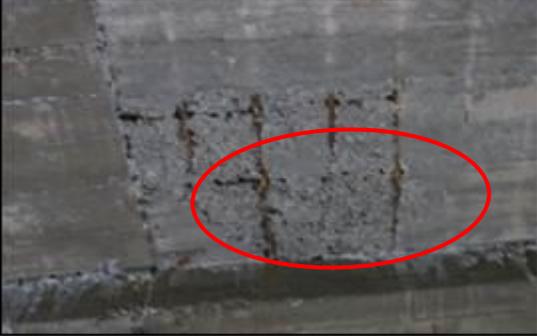
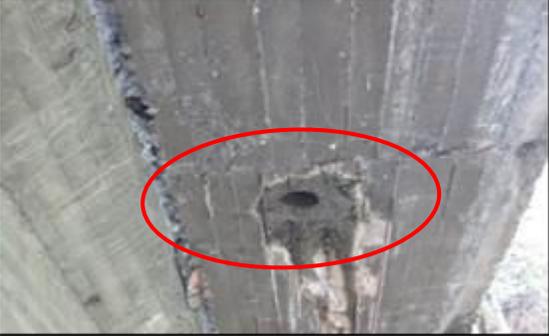
<b>COMPONENTE:</b> <u>Losa tipo 10 material 20</u>

La losa presenta pérdida de recubrimiento entre la viga 3 y 4 entre la riostra 1 y 2, esto afectando el refuerzo ya que se encuentra expuesto a la corrosión. De igual manera los drenes por no tener prolongación el agua recae sobre la losa, tiene una longitud de 22,40 un ancho de 8,90 y una altura de 0,15 m.

ACERO EXPUESTO		DRENES MUY CORTOS			
<b>CALIFICACIÓN OBTENIDA EN LA INSPECCIÓN:</b>		3. Daño significativo, reparación necesaria muy pronto.			
<b>ACTIVIDADES DE REPARACIÓN Y MANTENIMIENTO</b>					
ID	ACTIVIDAD	UN	CANTIDAD	VR/UNI	VR/ TOTAL
B	Reparación de concreto.	M2	4,0	82,51	330,04
E	Reparación de drenes	U	4,0	28,55	114,2

- La losa se encuentra deteriorada en la parte inferior, con grietas que a la vez permiten el paso del agua.
- Las vigas presentan fisuras en toda su longitud, las riostras hormigueros, siendo el componente más afectado de los 17 en general.

La reparación será tipo B. Reparación de concreto en las zonas afectadas sumando una cantidad de 4,00 m<sup>2</sup>, con un valor unitario por m de \$ 135.735. Y reparación tipo E. Reparación drenes en las zonas afectadas sumando una cantidad de 4,0 unidades, con un valor unitario de \$ 28.550

- Se debe realizar las obras de prolongación de los drenes para que no recaiga el agua sobre las vigas y losa.
- En términos generales el puente se encuentra en buen estado, ya que funciona como se diseño, pero se requiere tratamiento de los componentes que presentan mayor calificación o mayor desgaste para así evitar daños mayores.

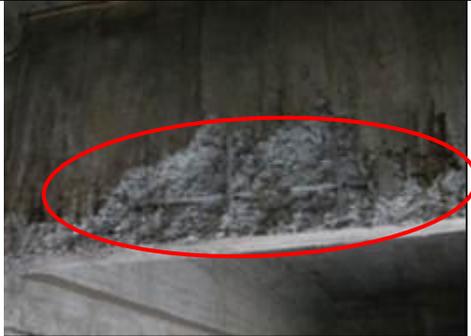
Las cuatro (4) vigas presentan fisuras en la viga No 4, hay afectación en las vigas riostras exactamente en la riostra 2 entre vigas 2 y 3, presentando pérdida de sección y exposición del refuerzo.

<div style="background-color: #c00000; color: white; padding: 5px; width: fit-content; margin: 0 auto;">ACERO EXPUESTO</div>

La reparación será tipo D Inyección de grietas en las zonas afectadas sumando una cantidad de 30,00 m con un valor unitario por m de \$ 58,384. Y reparación tipo B. Reparación de concreto, sumando una cantidad de 28,35 m2 con un valor unitario de \$ 27,050.

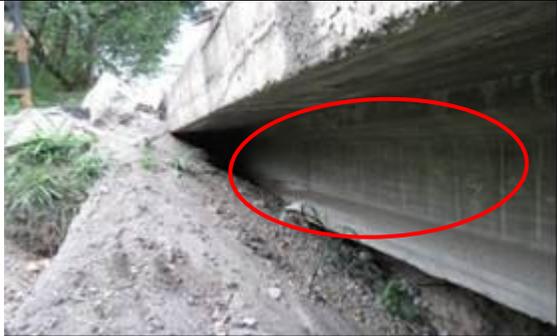
<div style="background-color: #c00000; color: white; padding: 5px; width: fit-content; margin: 0 auto;">PRESENCIA DE GRIETAS</div>				
<b>CALIFICACIÓN OBTENIDA EN LA INSPECCIÓN:</b>		3. Daño significativo, reparación necesaria muy pronto.			
<b>ACTIVIDADES DE REPARACIÓN Y MANTENIMIENTO</b>					
ID	ACTIVIDAD	UN	CANTIDAD	VR/UNI	VR/ TOTAL
B	Reparación de concreto	M2	28,35	82,51	2.339,16
D	Inyección de grietas con epoxico-resina	m	30,0	58,38	1.751,4

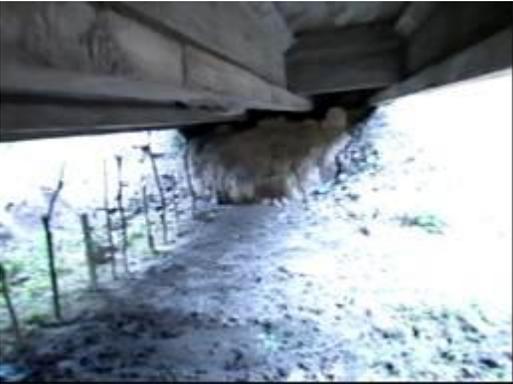
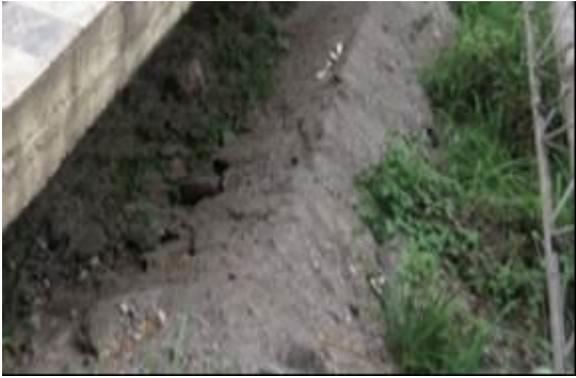
<b>COMPONENTE:</b> <u>Cauce tipo 30</u>

No presenta problemas de erosión del cauce, debido a que los taludes aguas arriba del puente son bajos, el cauce está centrado esto no afecta la cimentación, ya que se encuentran retiradas.

<b>CALIFICACIÓN OBTENIDA EN LA INSPECCIÓN:</b>			0. Sin daño o daño insignificante		
<b>ACTIVIDADES DE REPARACIÓN Y MANTENIMIENTO</b>					
ID	ACTIVIDAD	UN	CANTIDAD	VR/UNI	VR/ TOTAL

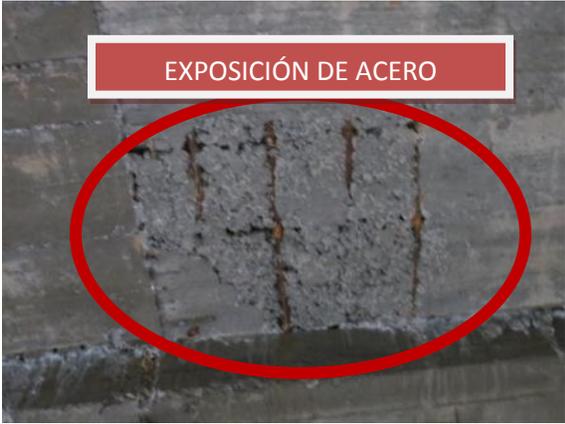
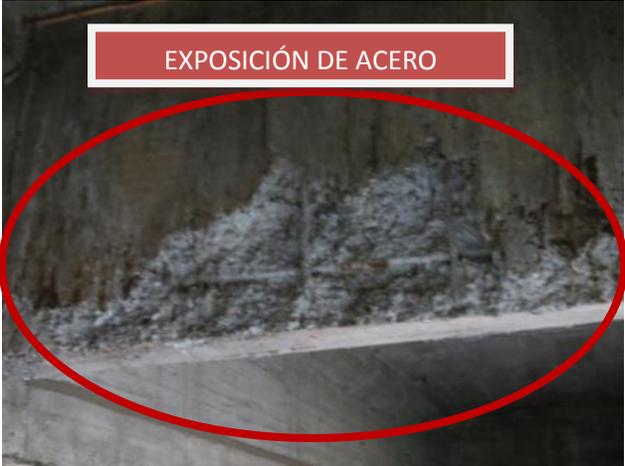
<b>COMPONENTE:</b> <u>Puente general</u>

El puente en su componente general se ha calificado como 3. Daño significativo, reparación necesaria muy pronto. Debido a que sus componentes principales encuentran deteriorados y si no se le presta atención pronto puede afectar los otros componentes.

<b>CALIFICACIÓN OBTENIDA EN LA INSPECCIÓN:</b>			3. Daño significativo, reparación necesaria muy pronto		
<b>ACTIVIDADES DE REPARACIÓN Y MANTENIMIENTO</b>					
<b>ID</b>	<b>ACTIVIDAD</b>	<b>UN</b>	<b>CANTIDAD</b>	<b>VR/UNI</b>	<b>VR/ TOTAL</b>
