**ESTUDIO DE INSPECCIÓN E INVENTARIO DE PUENTES DE LA RED NACIONAL  
DE CARRETERAS ZONA SUR**

**INFORME PUENTE CAÑABRAVA**

**17-172502-036.00**

**CARRETERA PASTO - MOJARRAS**

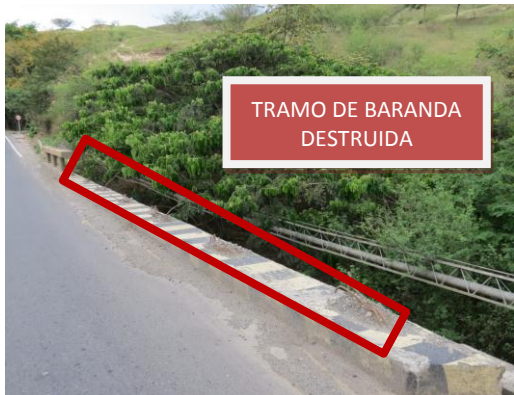
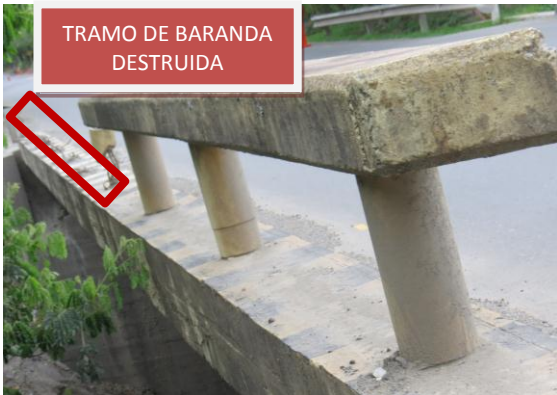
**Tabla 5 Resumen Inspección Principal Barandas**

Las barandas del puente son en concreto, con una altura de 0,70 mts y una longitud de 41,00 mts, las pilastras verticales son de forma cilíndrica. Se encuentran con deterioro general de pintura; el 80% de la baranda aguas arriba está completamente destruida, ha sido impactada o demolida.

<b>CALIFICACIÓN OBTENIDA EN LA INSPECCIÓN:</b>			3 Daño significativo, reparación necesaria muy pronto.		
<b>ACTIVIDADES DE REPARACIÓN Y MANTENIMIENTO</b>					
<b>ID</b>	<b>ACTIVIDAD</b>	<b>UN</b>	<b>CANTIDAD</b>	<b>VR/UNI</b>	<b>VR/ TOTAL</b>
C	Cambio de baranda de concreto	m	16	211,94	3.391,04
34	Pintura de concreto	m	41	17,73	726,93

Se debe realizar una reparación es mantenimiento rutinario con el código 34 pintura de concreto con una cantidad de 25 m y reconstruir 16 m de baranda en concreto para dar seguridad y recuperar el diseño original del puente.
