CONSORCIO INGENIERIA VIAL 2011

**ESTUDIO DE INSPECCIÓN E INVENTARIO DE PUENTES DE LA RED NACIONAL
DE CARRETERAS ZONA SUR**

INFORME PUENTE QUEBRADA EL COCAL

17-2502-037.00

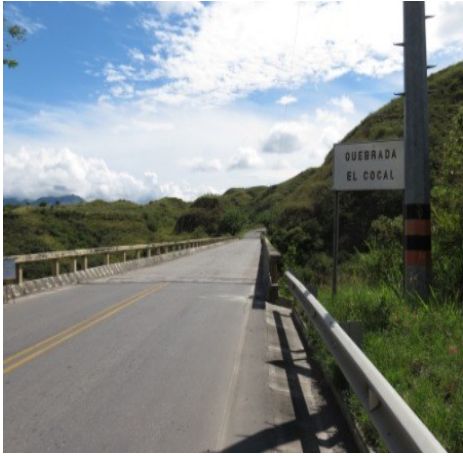
<p>Figura 1 IMAGEN INVIAS</p>		<p>Figura 2 IMAGEN GENERAL PUENTE</p>

El puente producto de este informe es un puente de cuatro (4) luces en concreto reforzado con cuatro (4) vigas apoyadas sobre tres (3) columnas con una viga cabezal en común, los estribos de concreto con altura aproximada de 3.05 m. La longitud total del puente es de 133,44 m.

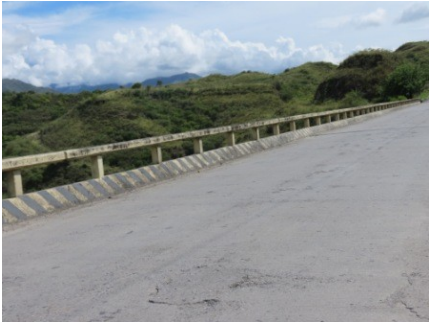
Tabla 2 Resumen Inspección Superficie del Puente

La superficie del puente existente es en concreto, en buen estado aunque presenta zonas pequeñas que el espesor esta desgastado y se empieza a evidenciar el acero de refuerzo al igual que algunas fisuras menores.

FALTA DE SEÑALIZACIÓN HORIZONTAL			ACERO EXPUESTO		
CALIFICACIÓN OBTENIDA EN LA INSPECCIÓN:			3. Daño significativo, reparación necesaria muy pronto.		
ACTIVIDADES DE REPARACIÓN Y MANTENIMIENTO					
ID	ACTIVIDAD	UN	CANTIDAD	VR/UNI	VR/ TOTAL
C	Tratamiento superficial	m2	160,13		
30	Reparación de concreto	m2	266,88		
27	Reparación demarcación	m	133,44	13,39	1.786,76

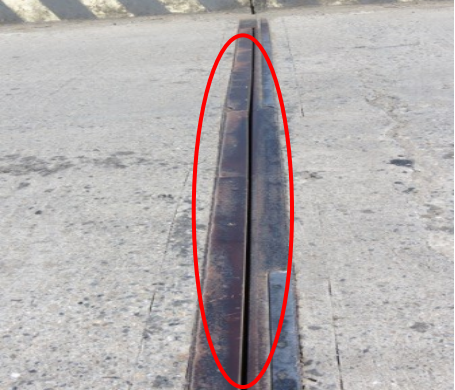
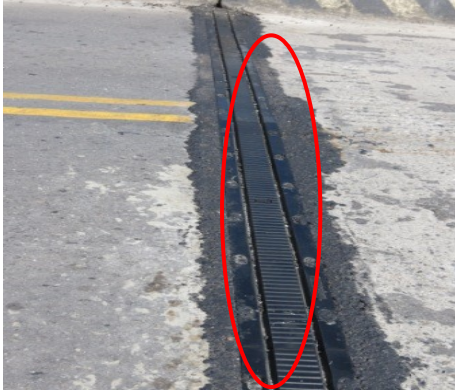
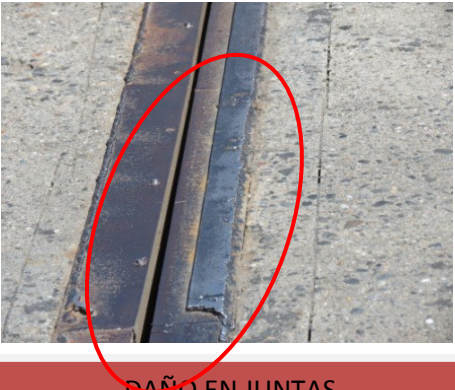
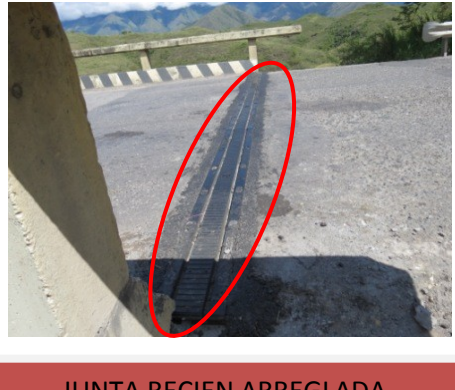
Tabla 3 Resumen Inspección Principal Juntas de Expansión

El tipo de junta que existía es de tipo ángulo de acero, pero estos ya están siendo cambiados por juntas tipo goma asfáltica.

DAÑO EN JUNTAS		JUNTA RECIEN ARREGLADA			
CALIFICACIÓN OBTENIDA EN LA INSPECCIÓN:			0 Sin daño o daño insignificante.		
ACTIVIDADES DE REPARACIÓN Y MANTENIMIENTO					
ID	ACTIVIDAD	UN	CANTIDAD	VR/UNI	VR/ TOTAL

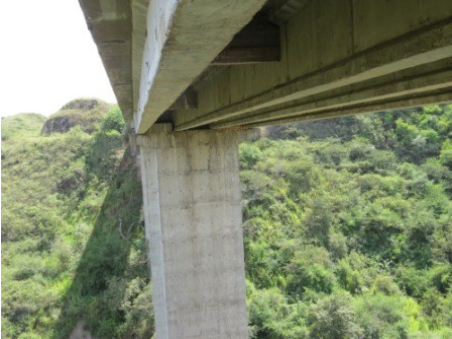
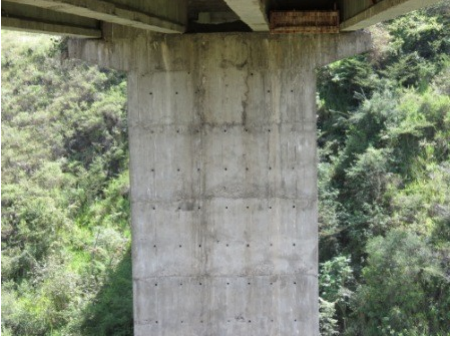
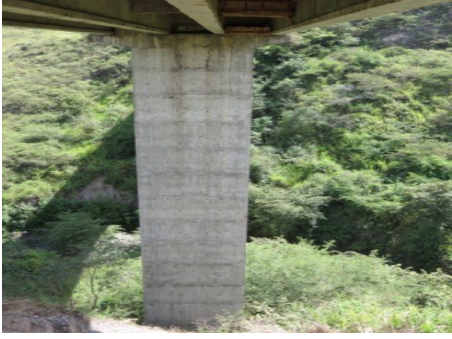
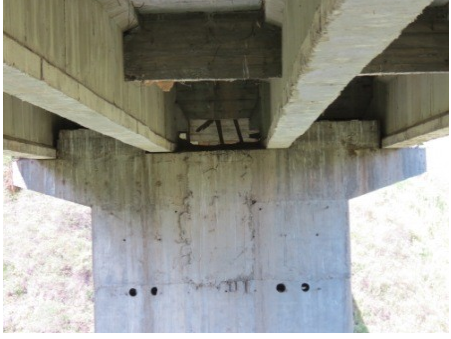
Tabla 8 Resumen Inspección Pilas

Las pilas están conformadas por tres (3) columnas con una viga cabezal en común. La altura promedio de es de 30,15 m. la sección de la columna es rectangular de 1,00 x 5,00 m.

CALIFICACIÓN OBTENIDA EN LA INSPECCIÓN:		0 Sin daño o daño insignificante			
ACTIVIDADES DE REPARACIÓN Y MANTENIMIENTO					
ID	ACTIVIDAD	UN	CANTIDAD	VR/UNI	VR/ TOTAL

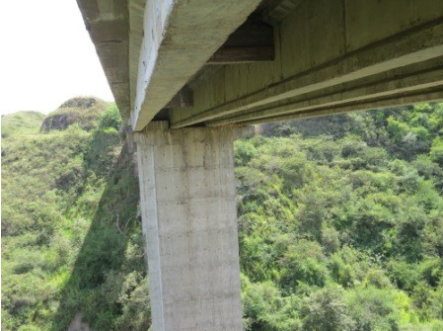
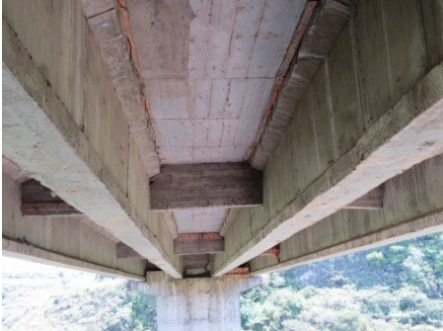
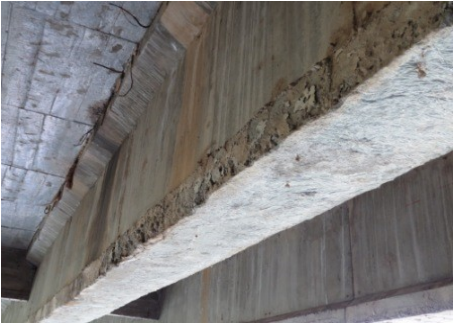
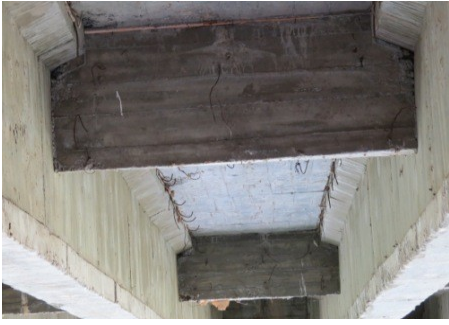
Tabla 11 Resumen Inspección Vigas / Losas / Diafragmas

El puente presenta cinco (5) vigas en concreto reforzado de sección en I, las dimensiones son 0,47 m de base y 1,03 m de altura. Las tres luces han sido reforzadas con cable pos tensado. No presentan fisuras y grietas.

CALIFICACIÓN OBTENIDA EN LA INSPECCIÓN:		0 Sin daño o daño insignificante.			
ACTIVIDADES DE REPARACIÓN Y MANTENIMIENTO					
ID	ACTIVIDAD	UN	CANTIDAD	VR/UNI	VR/ TOTAL

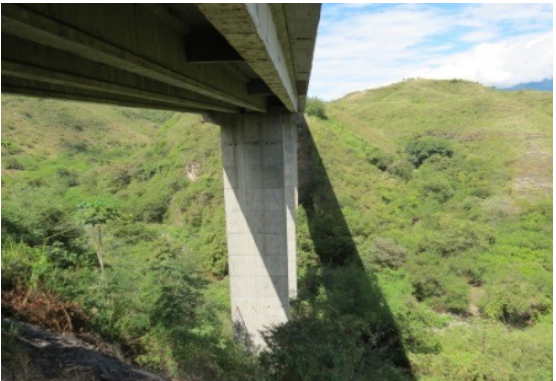
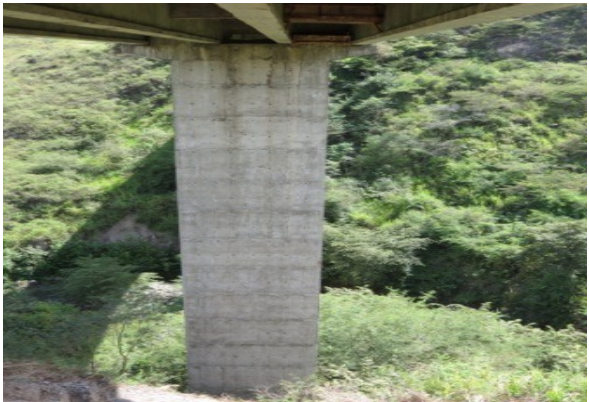
Tabla 12 Resumen Inspección Cauce

El Puente cruza sobre una quebrada de bajo caudal, no tiene problemas de erosión o socavación en la cimentación. Las columnas de apoyo no se encuentran ubicadas cerca ni dentro del cauce de la quebrada que pueda generar algún deterioro estructural.

CALIFICACIÓN OBTENIDA EN LA INSPECCIÓN:			0 Sin daño o daño insignificante.		
ACTIVIDADES DE REPARACIÓN Y MANTENIMIENTO					
ID	ACTIVIDAD	UN	CANTIDAD	VR/UNI	VR/ TOTAL

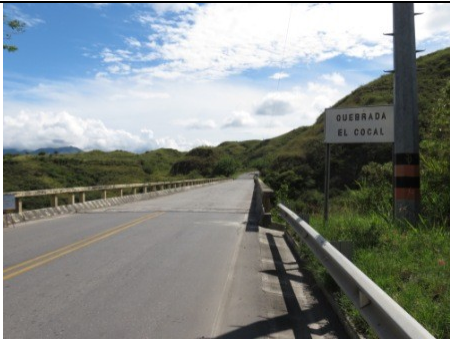
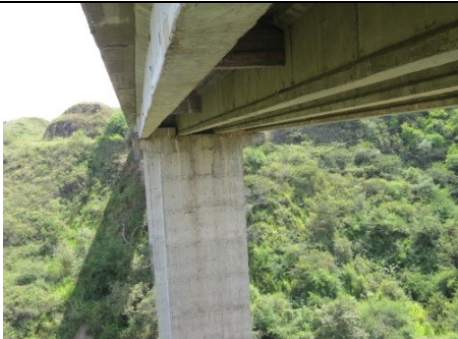
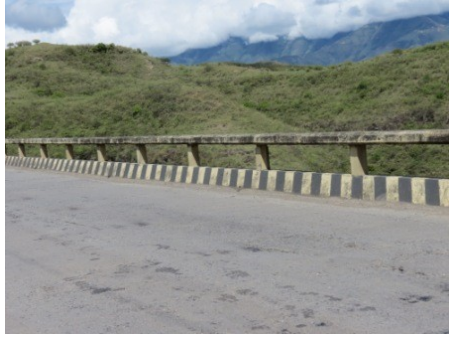
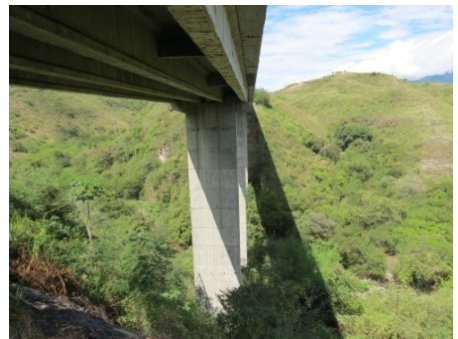
Tabla 13 Resumen Inspección puente general

El puente en su componente general se ha calificado como 2 Algún daño, reparación necesaria cuando se presente la ocasión. El componente funciona como se diseño, debido a que los elementos que se encuentran deteriorados o que están para mantenimiento no son elementos estructurales y permiten que el puente trabaje o funcione como fue diseñado.

CALIFICACIÓN OBTENIDA EN LA INSPECCIÓN:		0 Sin daño o daño insignificante			
ID	ACTIVIDAD	UN	CANTIDAD	VR/UNI	VR/ TOTAL

El puente requiere mantenimiento de pintura en bordillo y barandas, la pintura contribuye como señalización del puente y de la vía, ayuda a la protección del concreto de estos elementos, sobretodo en este caso que la altura de los gálibos es considerablemente alta y se recomienda tener una muy buena señalización reflectiva nocturna.

Se determina que el año de la próxima inspección se debe realizar en tres años.
