CONSORCIO INGENIERIA VIAL 2011

**ESTUDIO DE INSPECCIÓN E INVENTARIO DE PUENTES DE LA RED NACIONAL
DE CARRETERAS ZONA SUR**

INFORME PUENTE LOMA BONILLA

17-2502-038.00

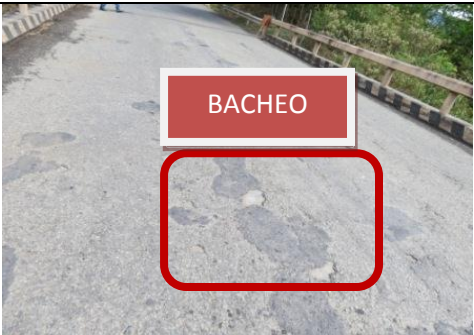
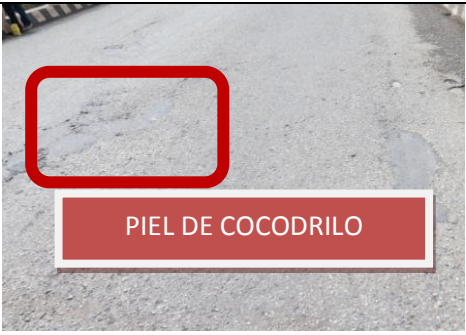
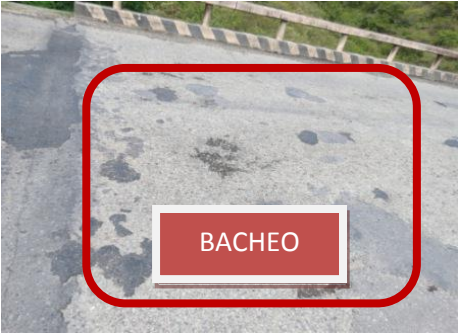
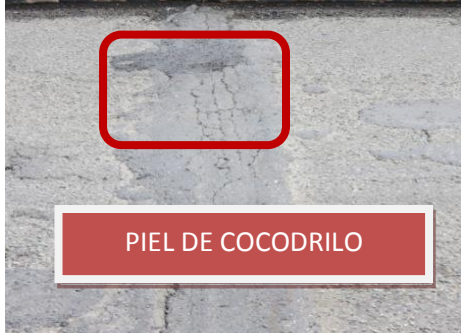
| COMPONENTE: <u>Superficie del Puente tipo 10</u> | | | | | |

La superficie del puente existente es una carpeta asfáltica, en regular estado; se han hecho reparacheos con un mal acabado y dan una superficie rugosa, presenta fisuras y grietas en toda la superficie y notablemente en donde están ubicadas las juntas.

| CALIFICACIÓN OBTENIDA EN LA INSPECCIÓN: | | | 3 Daño significativo, reparación necesaria muy pronto. | | |

- La superficie del puente presenta muy deteriorada, con muchas reparaciones anteriores que no fueron manejadas de la mejor manera y generaron rugosidad, baches y fisuras, que implica un cambio general de la misma para recuperar su aspecto.

| A | Cambio del pavimento asfáltico | M2 | 518 | 56,23 | 29127,14 |
| 27 | Reparación demarcación | m | 132 | 13,39 | 1767,48 |

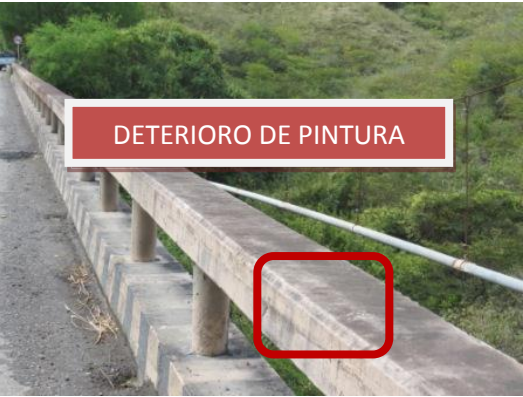
| COMPONENTE: <u>Barandas tipo 30</u> | | | | | |

Las barandas del puente son en concreto con pasamanos y pilastres redondos del mismo material, tiene una altura de 0,70 m y una longitud total de 131,28 m; su estado es regular, presenta deterioro en algunas zonas, los pilastres han sido impactados y están para reparación.

| CALIFICACIÓN OBTENIDA EN LA INSPECCIÓN: | | | 2 Algún daño, reparación necesaria cuando se presente la ocasión. El componente funciona como se diseño. | | |

| 34 | Pintura de concreto | m | 132 | 17,73 | 2340,36 |
| A | Reparación de baranda de concreto | m | 10 | 69,06 | 690,60 |
