**ESTUDIO DE INSPECCIÓN E INVENTARIO DE PUENTES DE LA RED NACIONAL  
DE CARRETERAS ZONA SUR**

**INFORME PUENTE EL SILENCIO**

**172502-039-00**

**CARRETERA PASTO – MOJARRAS**

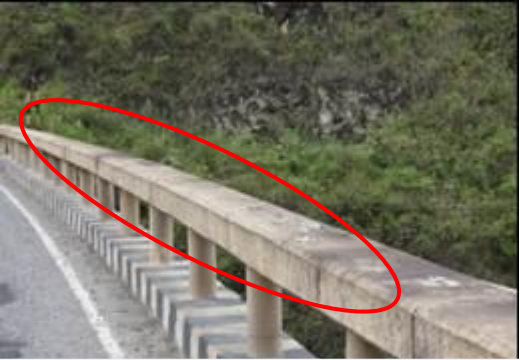
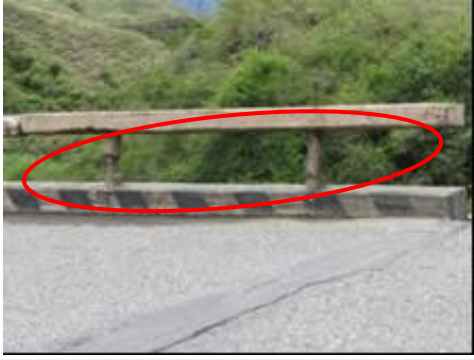
<b>COMPONENTE:</b> <u>Barandas tipo 30</u>

Las barandas del puente son en concreto con una longitud de 153,34 m, con una altura de 0,70 m, la baranda izquierda se encuentra en muy mal estado en un sector, aproximadamente en 20,0 m por impacto, esto generando riesgos de accidentalidad debido a que no se tiene la barrera. Presenta desgaste en la pintura.

<b>DAÑO EN PINTURA</b>			<b>BARANDA DAÑADA</b>		
<b>CALIFICACIÓN OBTENIDA EN LA INSPECCIÓN:</b>			3. Daño significativo, reparación necesaria muy pronto.		
<b>ACTIVIDADES DE REPARACIÓN Y MANTENIMIENTO</b>					
ID	ACTIVIDAD	UN	CANTIDAD	VR/UNI	VR/ TOTAL
A	Reparación de baranda de concreto	m	20,00	211,94	4.238,8
34	Pintura de concreto	m	153,34	17,73	2718,72

La reparación será tipo C. Cambio de baranda de concreto en las zonas afectadas sumando una cantidad de 20,0 m. con un valor unitario de \$ 211,94. Y reparación tipo 34. Pintura para concreto en las zonas afectadas sumando una cantidad de 153,34 m con un valor unitario por m de \$17,731

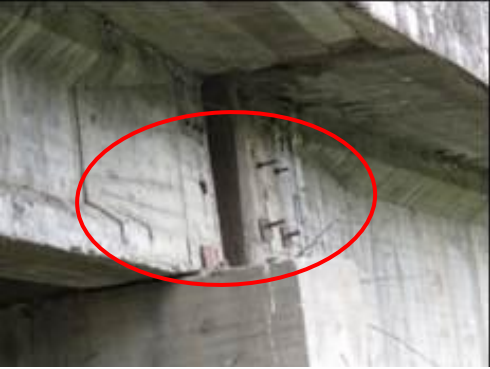
<b>COMPONENTE:</b> <u>Apoyos tipo 10</u>

El apoyo encontrado entre los estribos y las vigas del puente se observa los neoprenos y el tope sísmico, los apoyos fijos en estribo en buen estado, los apoyos entre pilas y vigas del puente se observan los topes sísmicos, los apoyos fijos en pilas se observan en buen estado se recomienda hacer limpieza.

<b>SUJECIÓN DE PERNOS</b>	<b>LIMPIEZA</b>				
<b>CALIFICACIÓN OBTENIDA EN LA INSPECCIÓN:</b>		0. Sin daño o daño insignificante.			
<b>ACTIVIDADES DE REPARACIÓN Y MANTENIMIENTO</b>					
ID	ACTIVIDAD	UN	CANTIDAD	VR/UNI	VR/ TOTAL
10	Limpieza	und	24,0	4,51	108,24
42	Sujeción de pernos	und	48,0	35,69	1713,12

La reparación será tipo 10 Limpieza en las zonas afectadas sumando una cantidad de 24,0 und con un valor unitario por und de \$4,517. Y reparación de sujeción de pernos en las zonas afectadas sumando una cantidad de 48,0 und con un valor unitario por unidad de \$ 35,694.

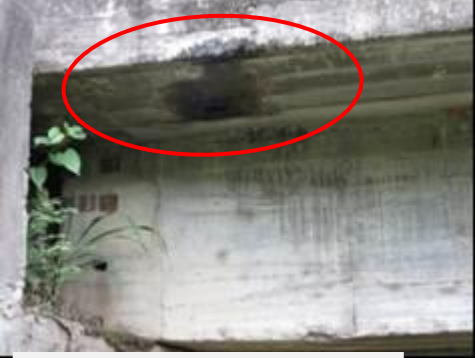
La losa presenta pérdida de recubrimiento entre la vigas 1 y 2 y 3 y 4, de la luz de entrada, de igual forma se observa humedad, esto afectando el refuerzo ya que se encuentra expuesto a la corrosión. De igual manera los drenes por no tener prolongación el agua recae sobre la losa, tiene una longitud de 76,62 un ancho de 9,0 y una altura de 0,20 m.

<div style="background-color: #a52a2a; color: white; padding: 2px; width: fit-content; margin: auto;">PRESENCIA DE HUMEDAD</div>

La reparación será tipo B. Reparación de concreto en las zonas afectadas sumando una cantidad de 8,00 m<sup>2</sup>, con un valor unitario por m de \$ 82,519. Y reparación tipo E. Reparación drenes en las zonas afectadas sumando una cantidad de 25,0 unidades, con un valor unitario de \$ 28,550

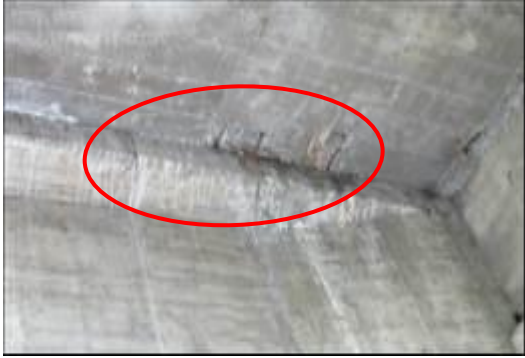
<div style="background-color: #a52a2a; color: white; padding: 2px; width: fit-content; margin: auto;">ACERO DESCUBIERTO</div>				
<b>CALIFICACIÓN OBTENIDA EN LA INSPECCIÓN:</b>		3. Daño significativo, reparación necesaria muy pronto.			
<b>ACTIVIDADES DE REPARACIÓN Y MANTENIMIENTO</b>					
ID	ACTIVIDAD	UN	CANTIDAD	VR/UNI	VR/ TOTAL
B	Reparación de concreto.	M2	8,0	82,51	660,08
E	Mejoramiento de drenes	U	25,0	28,55	713,75
