**ESTUDIO DE INSPECCIÓN E INVENTARIO DE PUENTES DE LA RED NACIONAL  
DE CARRETERAS ZONA SUR**

**INFORME PUENTE EL ZUMBO**

**17-2502-040.00**

**CARRETERA PASTO - MOJARRAS**

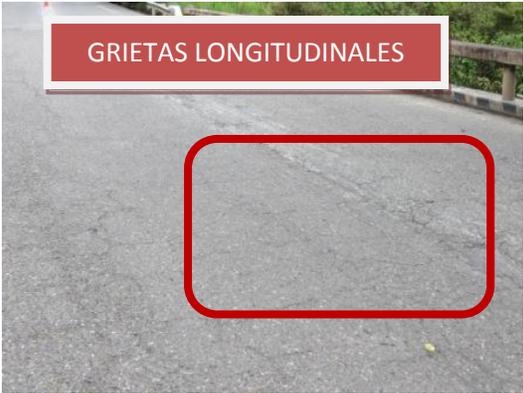
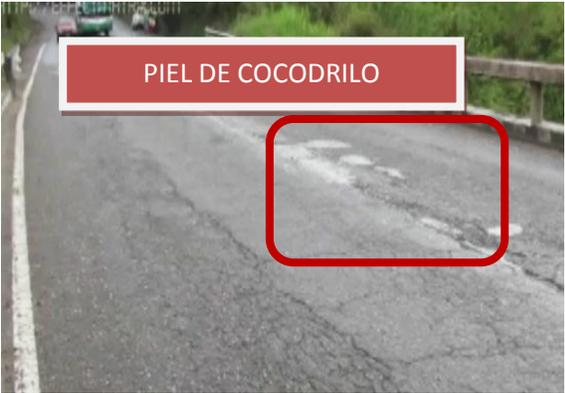
<b>COMPONENTE: <u>Superficie del Puente tipo 10</u></b>

La superficie del puente existente es una carpeta asfáltica, en mal estado, se presentan grietas y fisuras longitudinales y transversales en la superficie y notablemente en donde están ubicadas las juntas, se evidencia huecos y malos reparcheos.

<b>CALIFICACIÓN OBTENIDA EN LA INSPECCIÓN:</b>			3 Daño significativo, reparación necesaria muy pronto.		
<b>ACTIVIDADES DE REPARACIÓN Y MANTENIMIENTO</b>					
ID	ACTIVIDAD	UN	CANTIDAD	VR/UNI	VR/ TOTAL
A	Cambio del pavimento asfáltico	M2	200	56,23	11246,00
27	Reparación demarcación	m	49	13,39	656,11

- La superficie del puente está muy deteriorada, con muchas reparaciones anteriores que no fueron manejadas de la mejor manera y generaron huecos, baches y fisuras, que implica un cambio general de la misma para recuperar su aspecto.

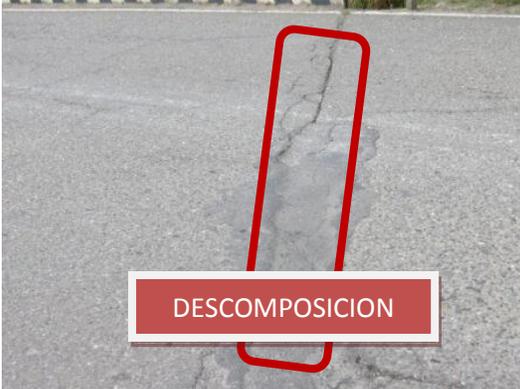
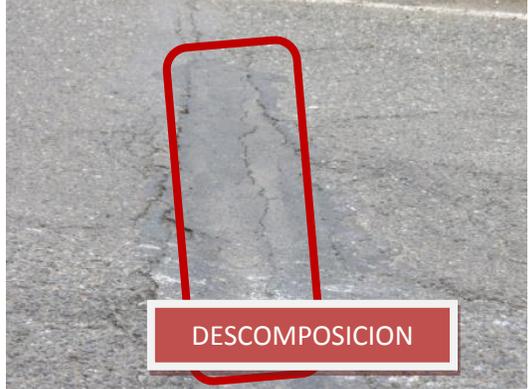
<b>COMPONENTE:</b> <u>Juntas de Expansión Tipo 12</u>

Las juntas son en ángulos de acero que han sufrido asentamiento o movimiento y permiten el paso de agua a través de ellas, lo cual cae sobre los estribos de apoyo. Se requiere realizar el cambio de los dispositivos de juntas.

<b>CALIFICACIÓN OBTENIDA EN LA INSPECCIÓN:</b>			3 Daño significativo, reparación necesaria muy pronto		
<b>ACTIVIDADES DE REPARACIÓN Y MANTENIMIENTO</b>					
<b>ID</b>	<b>ACTIVIDAD</b>	<b>UN</b>	<b>CANTIDAD</b>	<b>VR/UNI</b>	<b>VR/ TOTAL</b>
B	Cambio a junta	m	16	1430,11	22881,76

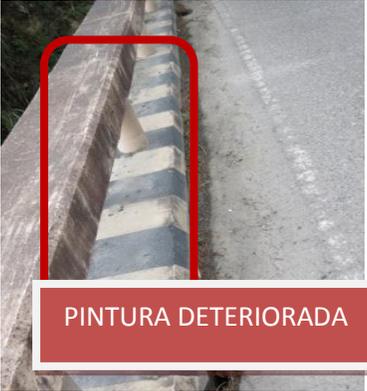
El puente no tiene andenes. Los bordillos son en concreto de altura de 0,20 m y de longitud de 49,00 m., se evidencia el deterioro de la pintura en forma general, no presentan impacto, ni deterioro en el concreto.

<p style="text-align: center; background-color: #c00000; color: white; padding: 5px; margin-top: 5px;">PINTURA DETERIORADA</p>

El tipo de reparación es catalogada como mantenimiento rutinario código 34 pintura; con una cantidad de 49,00 m

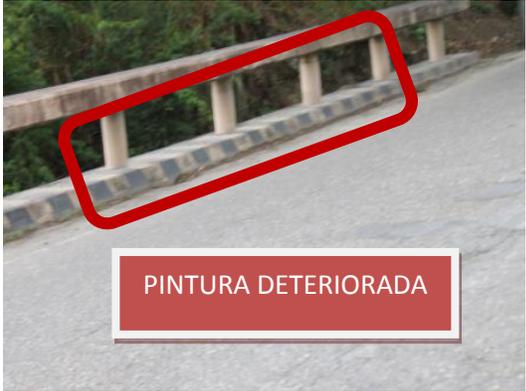
<p style="text-align: center; background-color: #c00000; color: white; padding: 5px; margin-top: 5px;">PINTURA DETERIORADA</p>		
<b>CALIFICACIÓN OBTENIDA EN LA INSPECCIÓN:</b>			1 Daño pequeño pero no es necesario reparación (excepto mantenimiento menor)		
<b>ACTIVIDADES DE REPARACIÓN Y MANTENIMIENTO</b>					
<b>ID</b>	<b>ACTIVIDAD</b>	<b>UN</b>	<b>CANTIDAD</b>	<b>VR/UNI</b>	<b>VR/ TOTAL</b>
34	Pintura bordillos de concreto	m	49,00	17,73	868,77

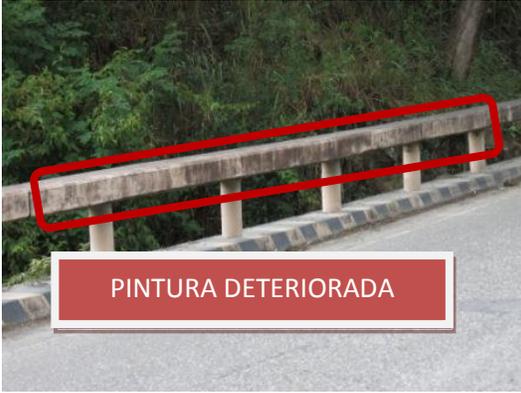
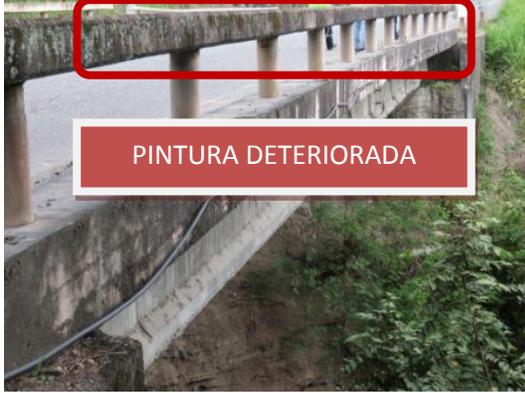
<b>COMPONENTE:</b> <u>Barandas tipo 30</u>

Las barandas del puente son en concreto con pasamanos y pilastres redondos del mismo material, tiene una altura de 0,70 m y una longitud total de 49,00 m; su estado es regular, presenta deterioro en algunas zonas.

<b>CALIFICACIÓN OBTENIDA EN LA INSPECCIÓN:</b>		1 Daño pequeño pero no es necesario reparación (excepto mantenimiento menor)			
<b>ACTIVIDADES DE REPARACIÓN Y MANTENIMIENTO</b>					
ID	ACTIVIDAD	UN	CANTIDAD	VR/UNI	VR/ TOTAL
34	Pintura barandas de concreto	m	49,00	17,73	868,77

- Los bordillos y barandas se encuentran en regular estado, requieren de limpieza y pintura, ya que se encuentra deteriorada y envejecida.
- En general el puente se encuentra en un estado medio de funcionamiento se debe realizar la próxima inspección en un año.

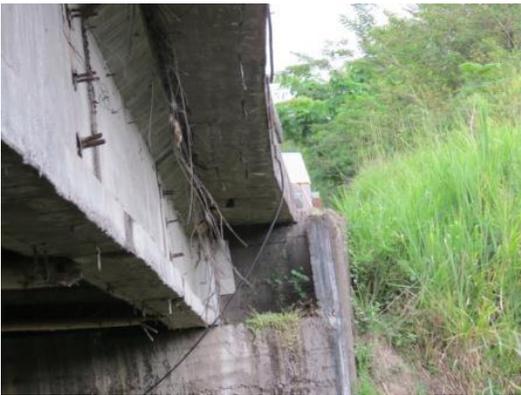
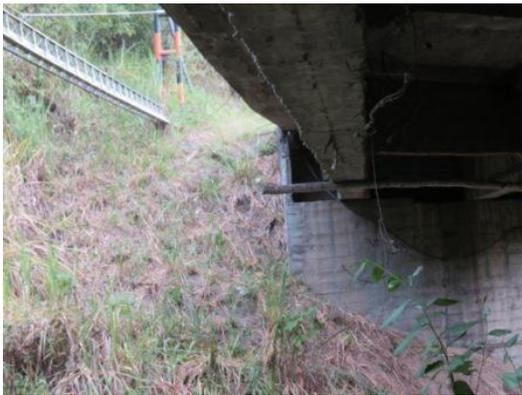
<b>COMPONENTE:</b> <u>Conos/Taludes</u>

Los taludes no presentan ningún tipo de erosión, se evidencia buena estabilidad y conformación de los mismos, presencia de vegetación en ambos extremos.

<b>CALIFICACIÓN OBTENIDA EN LA INSPECCIÓN:</b>			0 Sin daño o daño insignificante.		
<b>ACTIVIDADES DE REPARACIÓN Y MANTENIMIENTO</b>					
<b>ID</b>	<b>ACTIVIDAD</b>	<b>UN</b>	<b>CANTIDAD</b>	<b>VR/UNI</b>	<b>VR/ TOTAL</b>

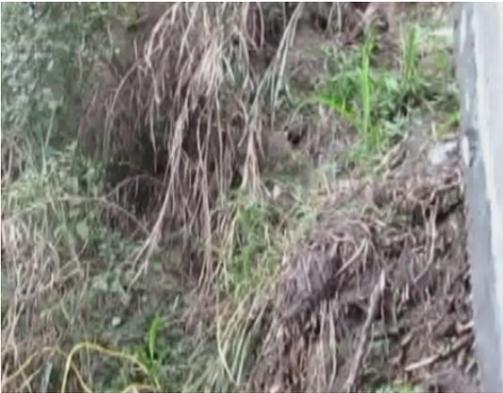
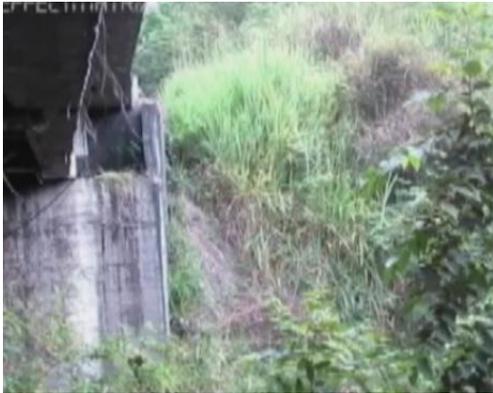
<b>COMPONENTE:</b> <u>Aletas</u>

Las aletas son en concreto reforzado integradas a los estribos, se encuentran confinadas por terraplenes tanto a la entrada como a la salida del puente y no se logra evidenciar si presentan algún tipo de deterioro.

<b>CALIFICACIÓN OBTENIDA EN LA INSPECCIÓN:</b>			0 Sin daño o daño insignificante.		
<b>ACTIVIDADES DE REPARACIÓN Y MANTENIMIENTO</b>					
<b>ID</b>	<b>ACTIVIDAD</b>	<b>UN</b>	<b>CANTIDAD</b>	<b>VR/UNI</b>	<b>VR/ TOTAL</b>

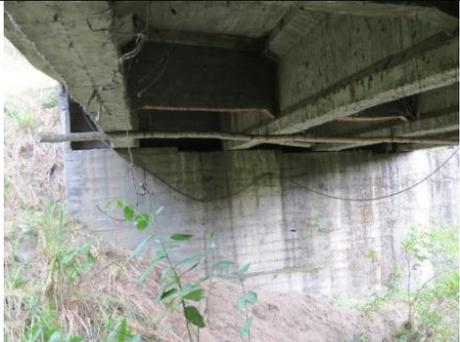
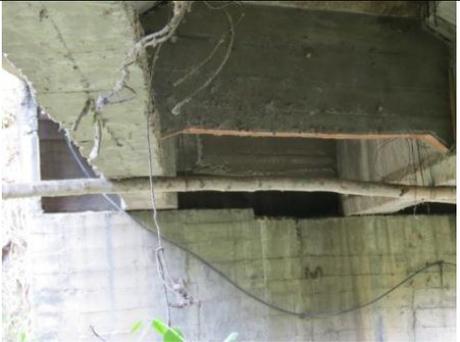
<b>COMPONENTE:</b> <u>Estribos tipo 10 material 21</u>

Los estribos son en concreto reforzado, tienen una altura de 2,30 m y un ancho de 10,05 m, se encuentran en buen estado. No presenta deterioro en el concreto como tampoco presenta fisuras ni grietas. El tipo de estribo es cimentación superficial. Presentan una calificación de 0 Sin daño o daño insignificante.

<b>CALIFICACIÓN OBTENIDA EN LA INSPECCIÓN:</b>			0 Sin daño o daño insignificante		
<b>ACTIVIDADES DE REPARACIÓN Y MANTENIMIENTO</b>					
ID	ACTIVIDAD	UN	CANTIDAD	VR/UNI	VR/ TOTAL

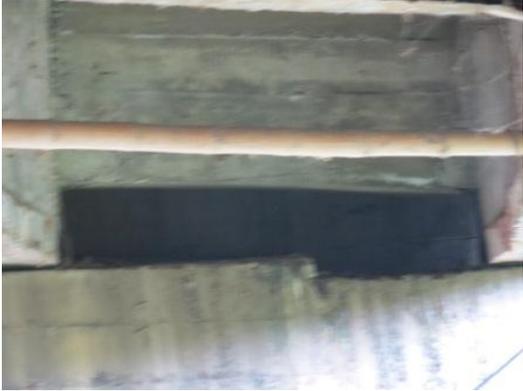
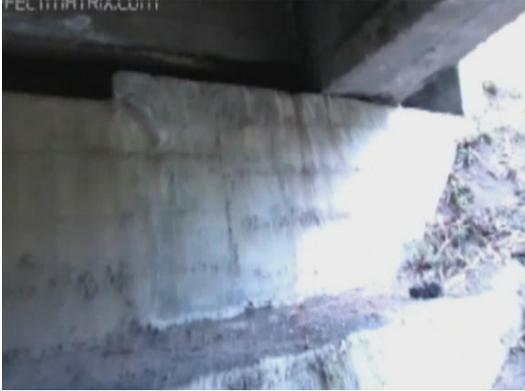
<b>COMPONENTE:</b> <u>Apoyos tipo 30</u>

El apoyo encontrado entre los estribos y las vigas principales del puente es de tipo bloque de neopreno, no se observa deterioro en los apoyos y se encuentran libres de vegetación.

<b>CALIFICACIÓN OBTENIDA EN LA INSPECCIÓN:</b>			0 Sin daño o daño insignificante		
<b>ACTIVIDADES DE REPARACIÓN Y MANTENIMIENTO</b>					
<b>ID</b>	<b>ACTIVIDAD</b>	<b>UN</b>	<b>CANTIDAD</b>	<b>VR/UNI</b>	<b>VR/ TOTAL</b>

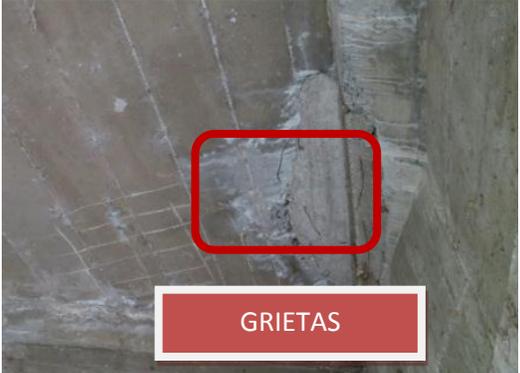
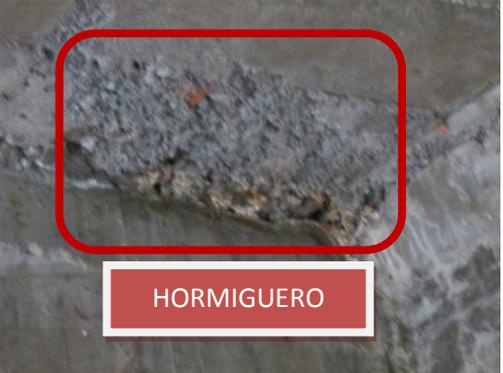
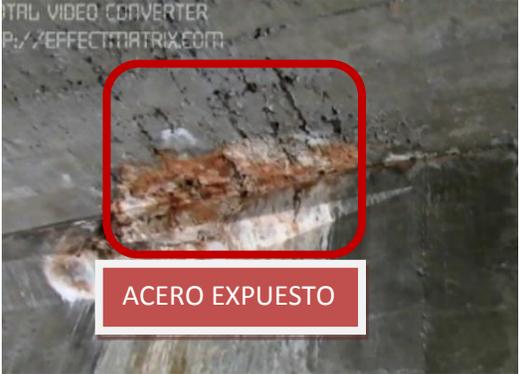
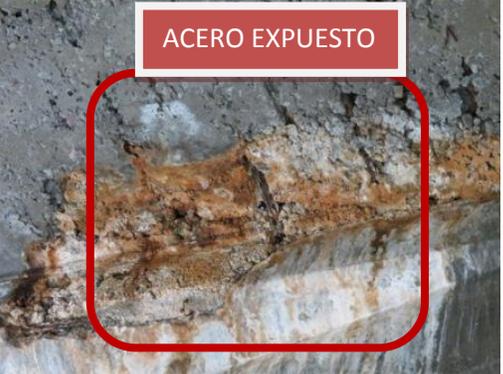
<b>COMPONENTE:</b> <u>Losa tipo 10 material 20</u>

La losa mide 9,00 m de ancho y 24,50 m de longitud. Se encuentra en regular estado presenta grietas y fisuras en varias zonas a lo largo y ancho de la parte inferior de la placa, el acero se encuentra expuesto y se evidencia corrosión.

<b>CALIFICACIÓN OBTENIDA EN LA INSPECCIÓN:</b>		3 Daño significativo, reparación necesaria muy pronto			
<b>ACTIVIDADES DE REPARACIÓN Y MANTENIMIENTO</b>					
ID	ACTIVIDAD	UN	CANTIDAD	VR/UNI	VR/ TOTAL
B	Reparación de concreto	m2	60	82,52	4951,20
D	Inyección de grietas con Epoxy/resina	m	20	58,38	1167,60

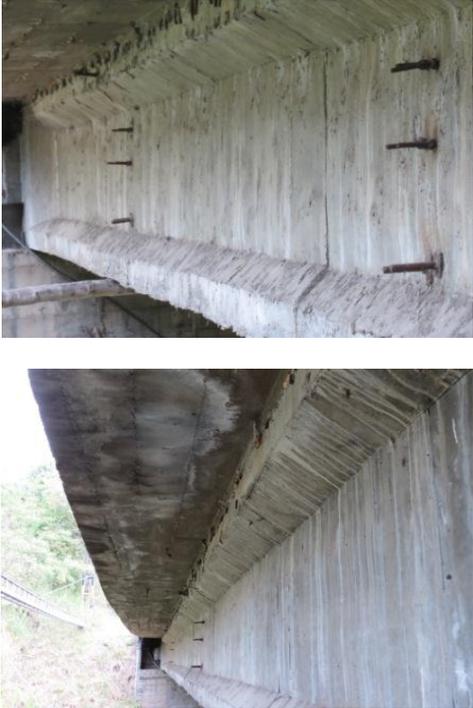
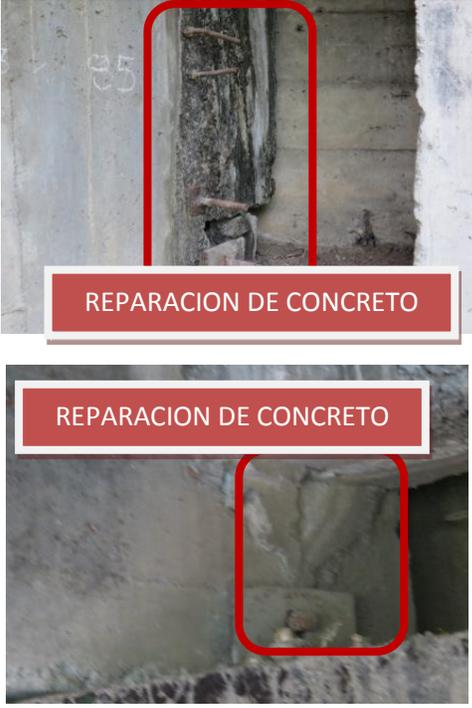
<b>COMPONENTE:</b> <u>Vigas tipo20 material 20</u>

El puente presenta cuatro (4) vigas principales de concreto pre-esforzado de sección en I, las dimensiones son 0,40 m de base y 1,40 m de altura. Las vigas externas presentan descomposición de concreto en los puntos de restricción de movimiento horizontal en los apoyos.

<b>CALIFICACIÓN OBTENIDA EN LA INSPECCIÓN:</b>		3 Daño significativo, reparación necesaria muy pronto			
<b>ACTIVIDADES DE REPARACIÓN Y MANTENIMIENTO</b>					
<b>ID</b>	<b>ACTIVIDAD</b>	<b>UN</b>	<b>CANTIDAD</b>	<b>VR/UNI</b>	<b>VR/ TOTAL</b>
A	Reparación de concreto	m2	5	82,52	412,60

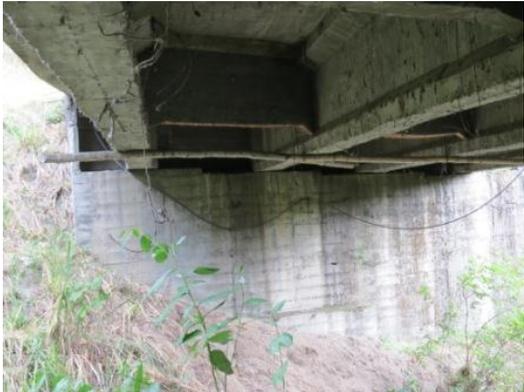
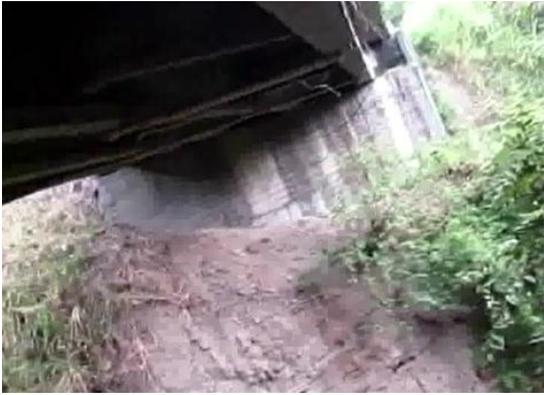
<b>COMPONENTE:</b> <u>Cauce</u>

El Puente cruza sobre una hondonada, cuyo caudal es el agua de escorrentía que se recoge aguas arriba, no presenta amenaza para la estabilidad de los estribos apoyos del puente. Se califica como: 0 Sin daño o daño insignificante.

<b>CALIFICACIÓN OBTENIDA EN LA INSPECCIÓN:</b>			0 Sin daño o daño insignificante		
<b>ACTIVIDADES DE REPARACIÓN Y MANTENIMIENTO</b>					
<b>ID</b>	<b>ACTIVIDAD</b>	<b>UN</b>	<b>CANTIDAD</b>	<b>VR/UNI</b>	<b>VR/ TOTAL</b>

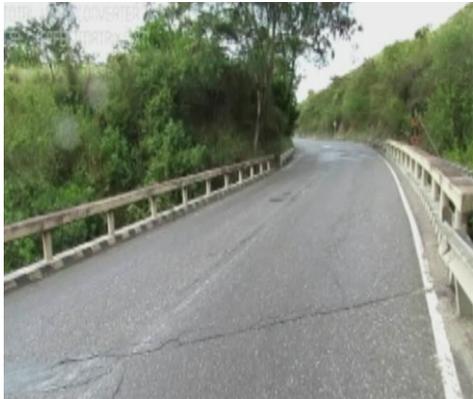
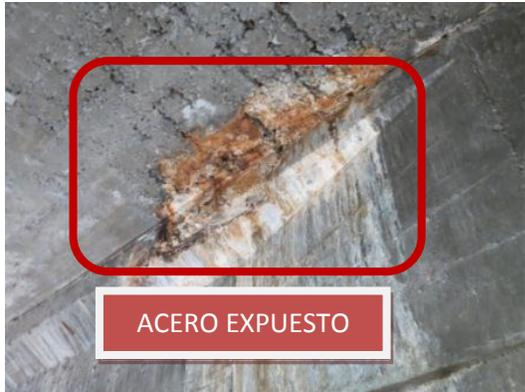
<b>COMPONENTE:</b> <u>Puente en general</u>

El puente en su componente general se ha calificado como 3 daño significativo, reparación

necesaria muy pronto.

La losa presenta fisuras y descomposición del concreto con acero expuesto en varios sectores, las vigas presentan descomposición del concreto en puntos de restricción a movimiento en apoyos.

La carpeta asfáltica presenta baches y descomposición general en toda la superficie. Se requiere de mantenimiento rutinario en general del puente.

<b>CALIFICACIÓN OBTENIDA EN LA INSPECCIÓN:</b>			3 Daño significativo, reparación necesaria muy pronto		
<b>ACTIVIDADES DE REPARACIÓN Y MANTENIMIENTO</b>					
<b>ID</b>	<b>ACTIVIDAD</b>	<b>UN</b>	<b>CANTIDAD</b>	<b>VR/UNI</b>	<b>VR/ TOTAL</b>
