**ESTUDIO DE INSPECCIÓN E INVENTARIO DE PUENTES DE LA RED NACIONAL
DE CARRETERAS ZONA SUR**

INFORME PUENTE QUEBRADA MOJARRAS

17-2502-041.00

CARRETERA PASTO - MOJARRAS

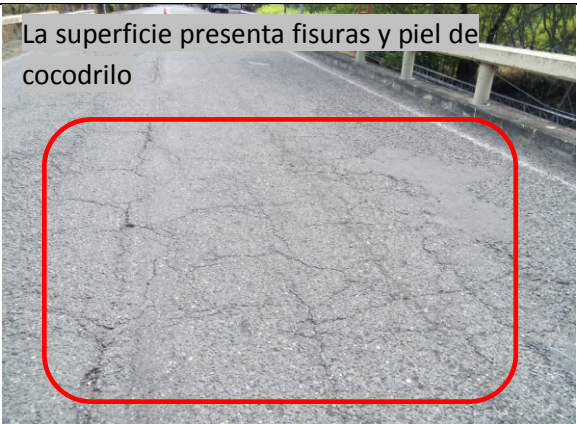
COMPONENTE: <u>Superficie del Puente tipo 10</u>

El tipo de superficie de rodadura que presenta el puente es de asfalto, se evidencia que la superficie presenta fisuras, piel de cocodrilo y hundimientos en los accesos. Se recomienda cambio de pavimento asfáltico, con remoción completa del pavimento antiguo y colocación de una nueva carpeta asfáltica. La longitud de la superficie del puente es de 21,30m sobre el puente, y 10,0m da longitud en cada acceso; el ancho de la superficie es de 8,00m. Se recomienda la reparación de la demarcación de la superficie en una longitud de 42,0m por cuatro líneas.

<p style="font-size: small; text-align: center;">La superficie presenta fisuras y piel de cocodrilo</p>			  <p style="font-size: small; text-align: center;">La superficie presenta fisuras, piel de cocodrilo y hundimientos en los accesos</p>		
CALIFICACIÓN OBTENIDA EN LA INSPECCIÓN:			3 Daño significativo, reparación necesaria muy pronto		
ACTIVIDADES DE REPARACIÓN Y MANTENIMIENTO					
ID	ACTIVIDAD	UN	CANTIDAD	VR/UNI	VR/ TOTAL
A	Cambio del pavimento asfáltico	M2	330,40	67,11	22.175,12
27	Reparación de la demarcación	M	168,0	13,39	2.249,85

- Se hace en este caso necesario llevar a cabo actividades de reparación de la superficie, con cambio del pavimento asfáltico en toda la superficie del puente; ya que se encuentra deteriorada. Puede generar problemas para la seguridad del tránsito sobre el puente.

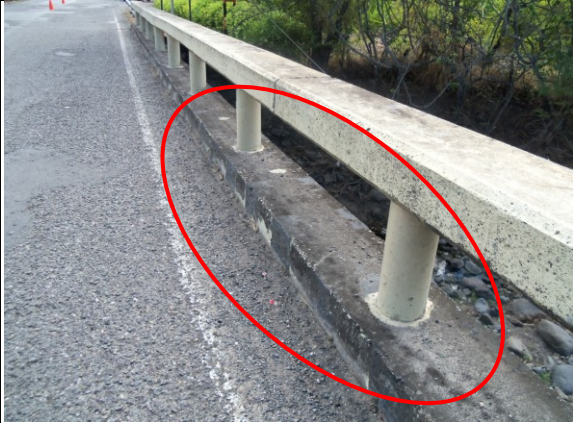
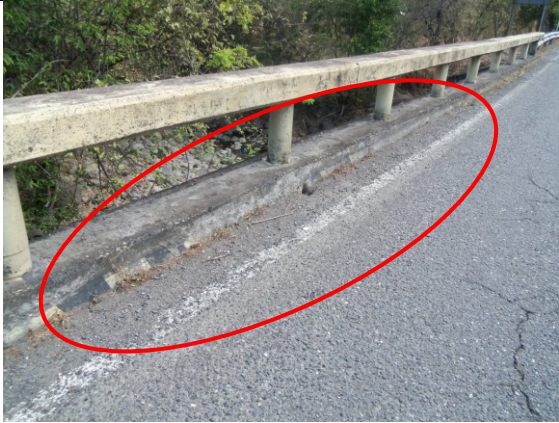
COMPONENTE: <u>Andenes, Bordillos</u>

El puente no presenta andenes, presenta bordillos de concreto con una sección de 0,20m x 0,20m y una longitud de 21,30m, presenta deterioro en la pintura y requieren mantenimiento rutinario de limpieza y pintura.

CALIFICACIÓN OBTENIDA EN LA INSPECCIÓN:			1 Daño pequeño pero no es necesario reparación (excepto mantenimiento menor).		
ACTIVIDADES DE REPARACIÓN Y MANTENIMIENTO					
ID	ACTIVIDAD	UN	CANTIDAD	VR/UNI	VR/ TOTAL
10	Limpieza	M	42,60	3,22	137,172
34	Pintura	M	42,60	17,73	755,34

- Los bordillos y las barandas se encuentran con la pintura deteriorada, se recomienda pintarlas ya que sirven como señalización de la vía y del puente.

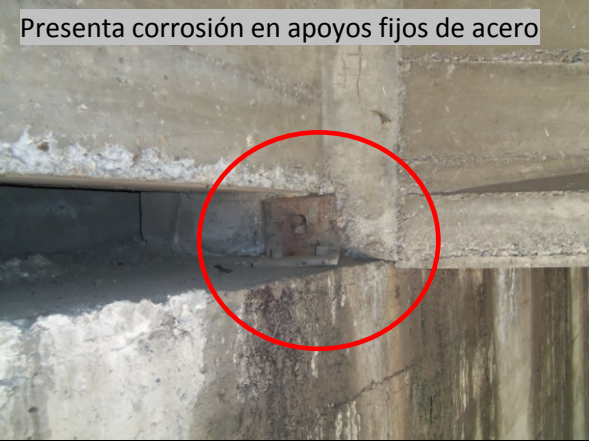
COMPONENTE: <u>Apoyos tipo 40 Apoyos fijos de acero.</u>					
Presenta corrosión en apoyos fijos de acero

El tipo de apoyos que presenta la superestructura del puente son placas en neopreno, y elementos de restricción en un solo lado de la viga, se evidencia corrosión en elementos de restricción en acero, no presentan tuercas en los pernos; las placas en neopreno se encuentran completamente deterioradas, las vigas se encuentran completamente pegadas a los estribos. Se recomienda cambio de neoprenos y pintura de acero y la sujeción de pernos como mantenimiento rutinario.

CALIFICACIÓN OBTENIDA EN LA INSPECCIÓN:			4 Daño grave reparación necesaria inmediatamente		
ACTIVIDADES DE REPARACIÓN Y MANTENIMIENTO					
ID	ACTIVIDAD	UN	CANTIDAD	VR/UNI	VR/ TOTAL
A	Cambio de apoyos	Und.	8,0	9.851,03	78.808,26
40	Pintura de acero	Und.	8,0	128,15	1.025,19
42	Sujeción de pernos	Und.	8,0	35,69	285,55

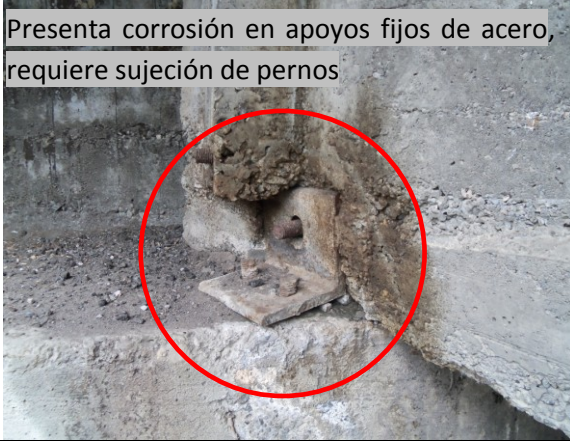
Presenta corrosión en apoyos fijos de acero, requiere sujeción de pernos
