| SDC/INV | SiPuCol | Fecha | Hoja |
|--|---|---|---|
| Informe de inspección principal | | 30/07/12 | 1 |
| 18-5505-001.00 La Samaria | | | |
| Regional.....: 18 Norte de Santander | | | |
| Ruta.....: Santafé de Bogotá - Puerto Santander | | | |

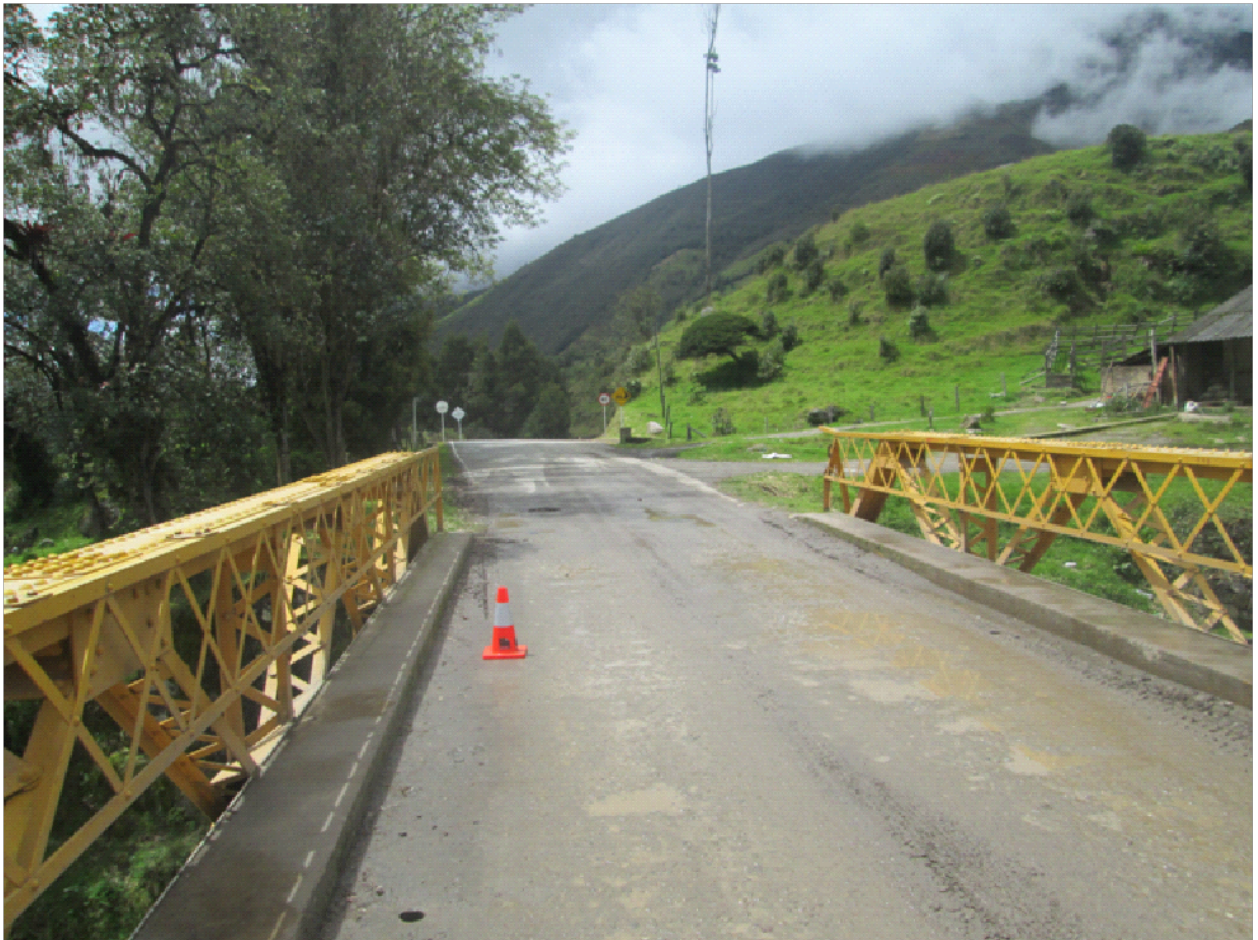
Componente.....: 1 Superficie del puente

| SDC/INV | | SiPuCol | | | Fecha | | | Hoja |
|---|---|---|---|---|---|---|---|---|
| 1 Superficie del puente - Presenta deterioro. | 3 | - | | | | | | 3 |

Calif./Mantenim.....: 3 / -

Daño/Observaciones.: Presenta deterioro.

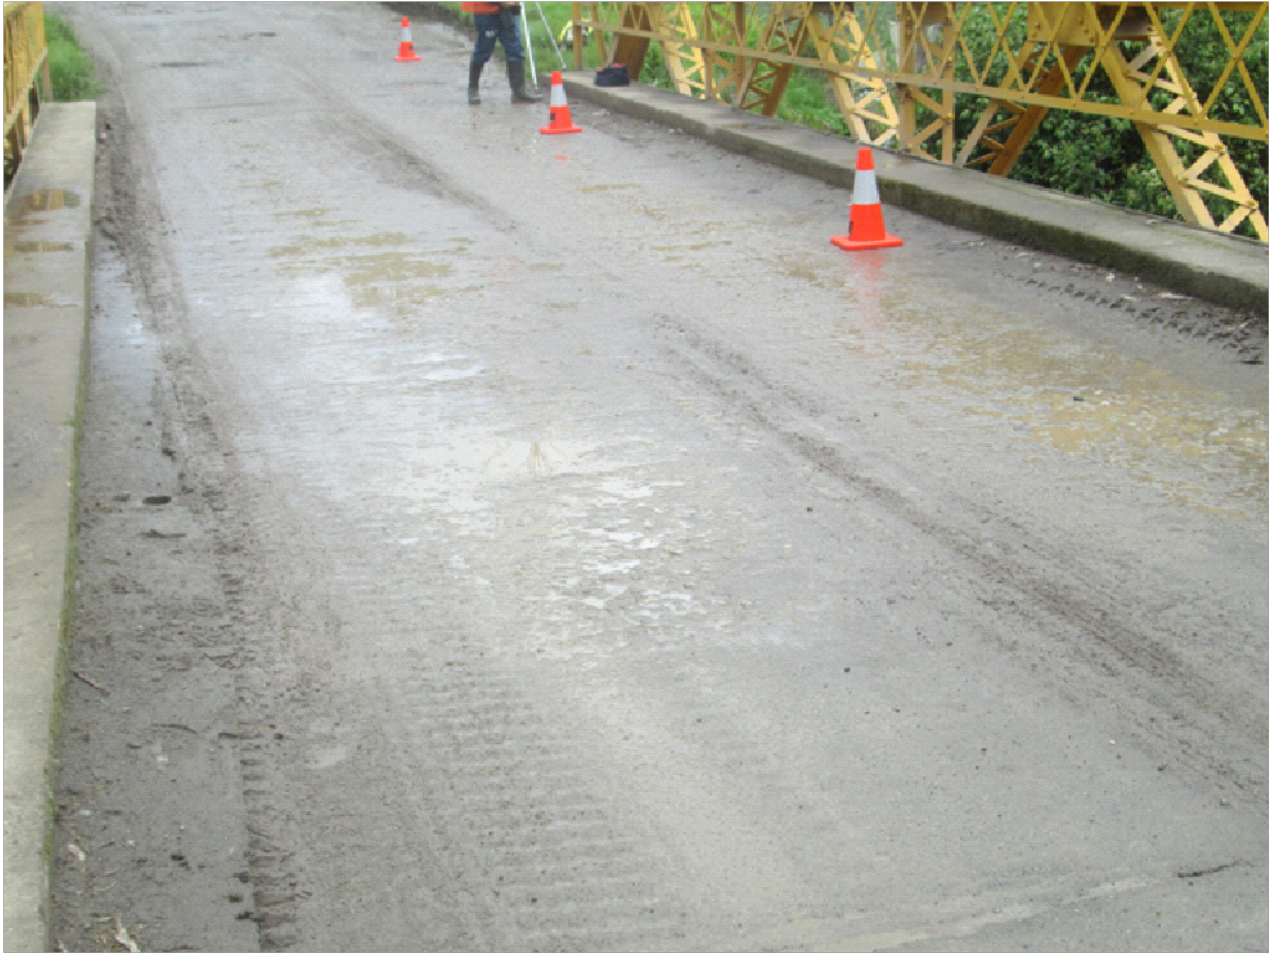
Componente.....: 1 Superficie del puente

Calif./Mantenim.....: 3 / -

Daño/Observaciones.: Presenta deterioro.

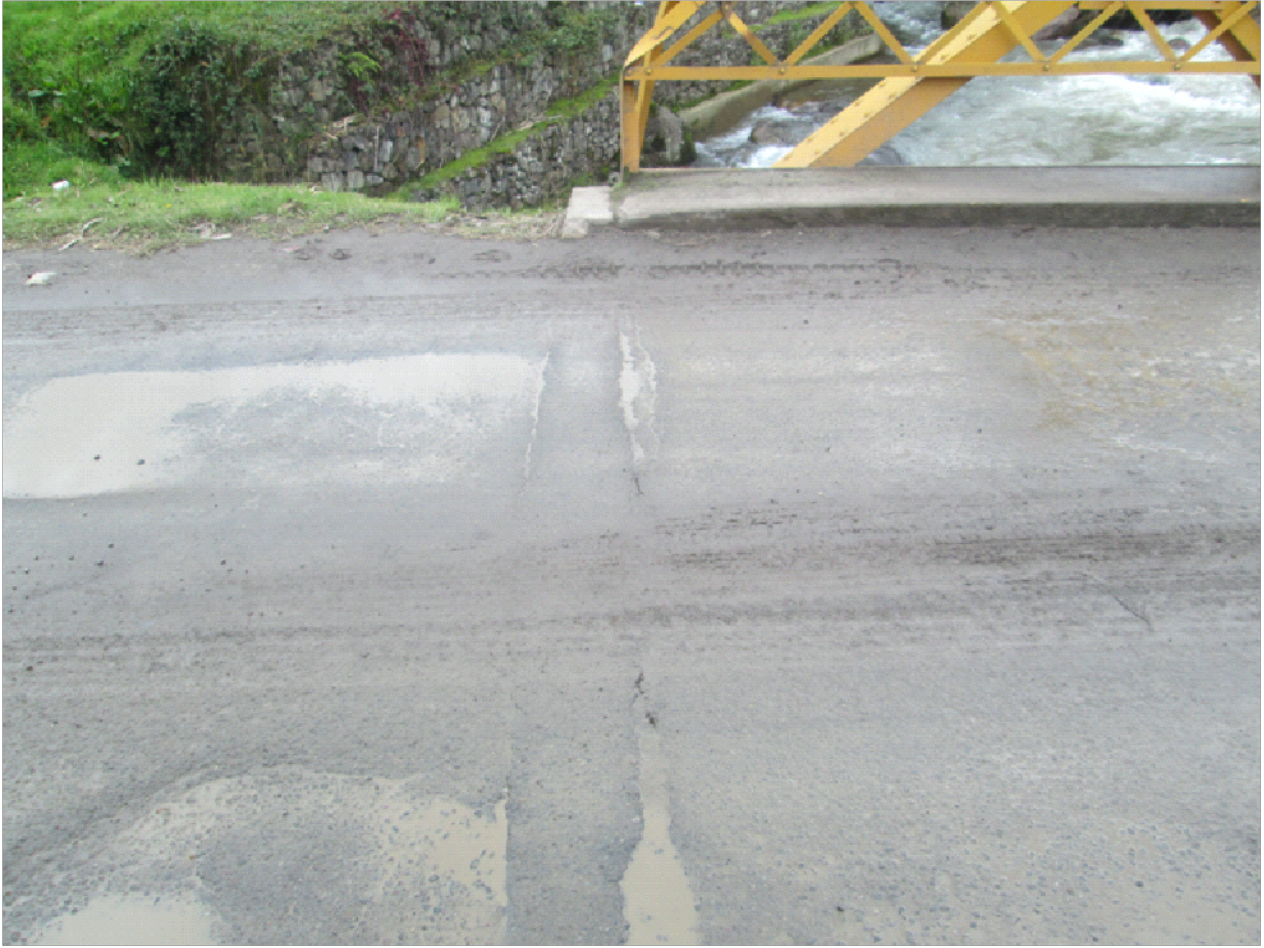
Componente.....: 2 Juntas de expansión

| SDC/INV | | SiPuCol | | | Fecha | | | Hoja |
|---|---|---|---|---|---|---|---|---|
| 2 Juntas de expansión - Carece de junta con tratamiento. | 2 | - | | | | | | 3 |

Calif./Mantenim.....: 2 / -

Daño/Observaciones.: Carece de junta con tratamiento.

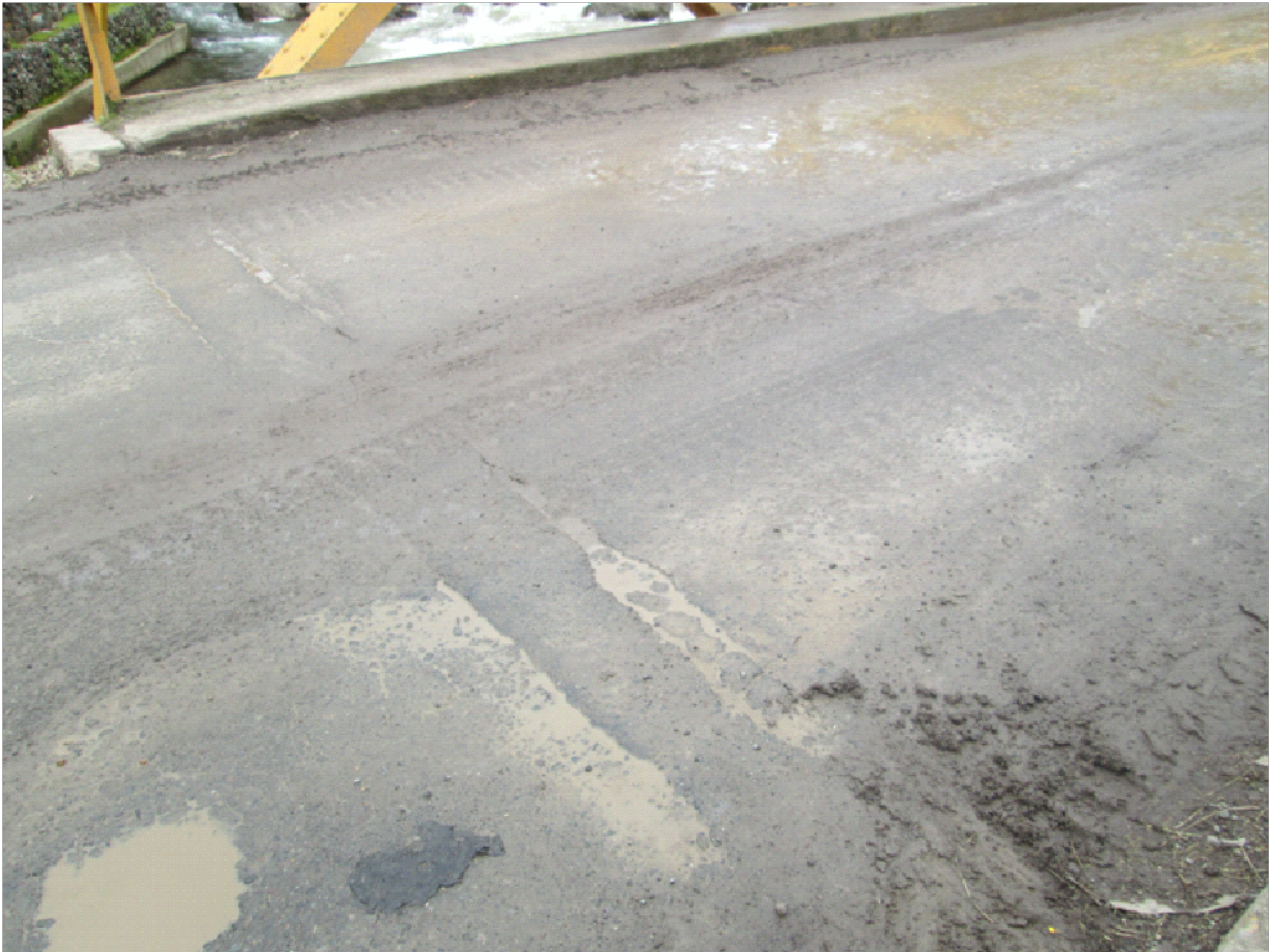
Componente.....: 2 Juntas de expansión

Calif./Mantenim.....: 2 / -

Daño/Observaciones.: Carece de junta con tratamiento.

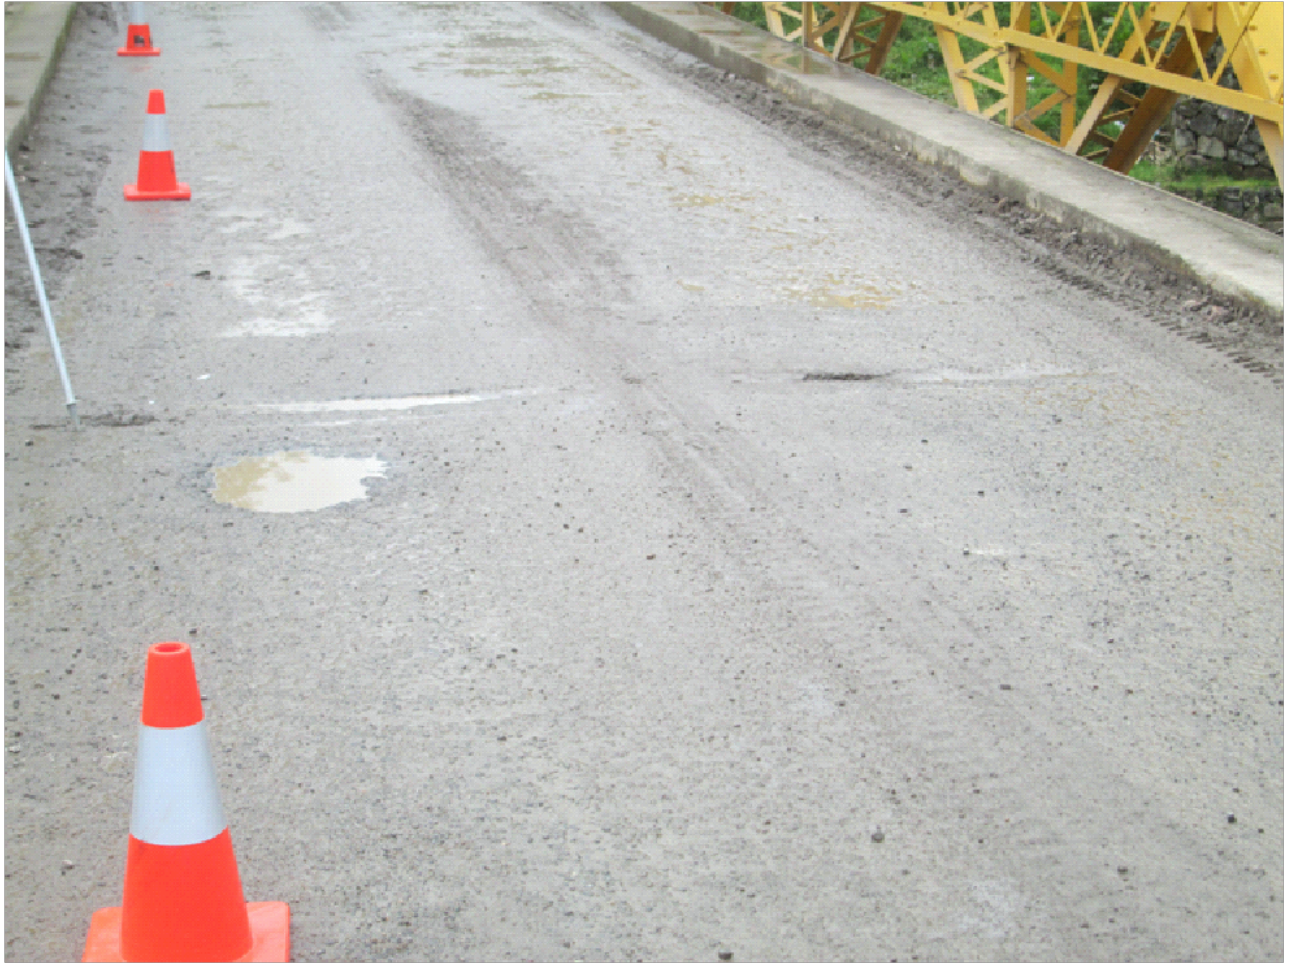
Componente.....: 2 Juntas de expansión

Calif./Mantenim.....: 2 / -

Daño/Observaciones.: Carece de junta con tratamiento.

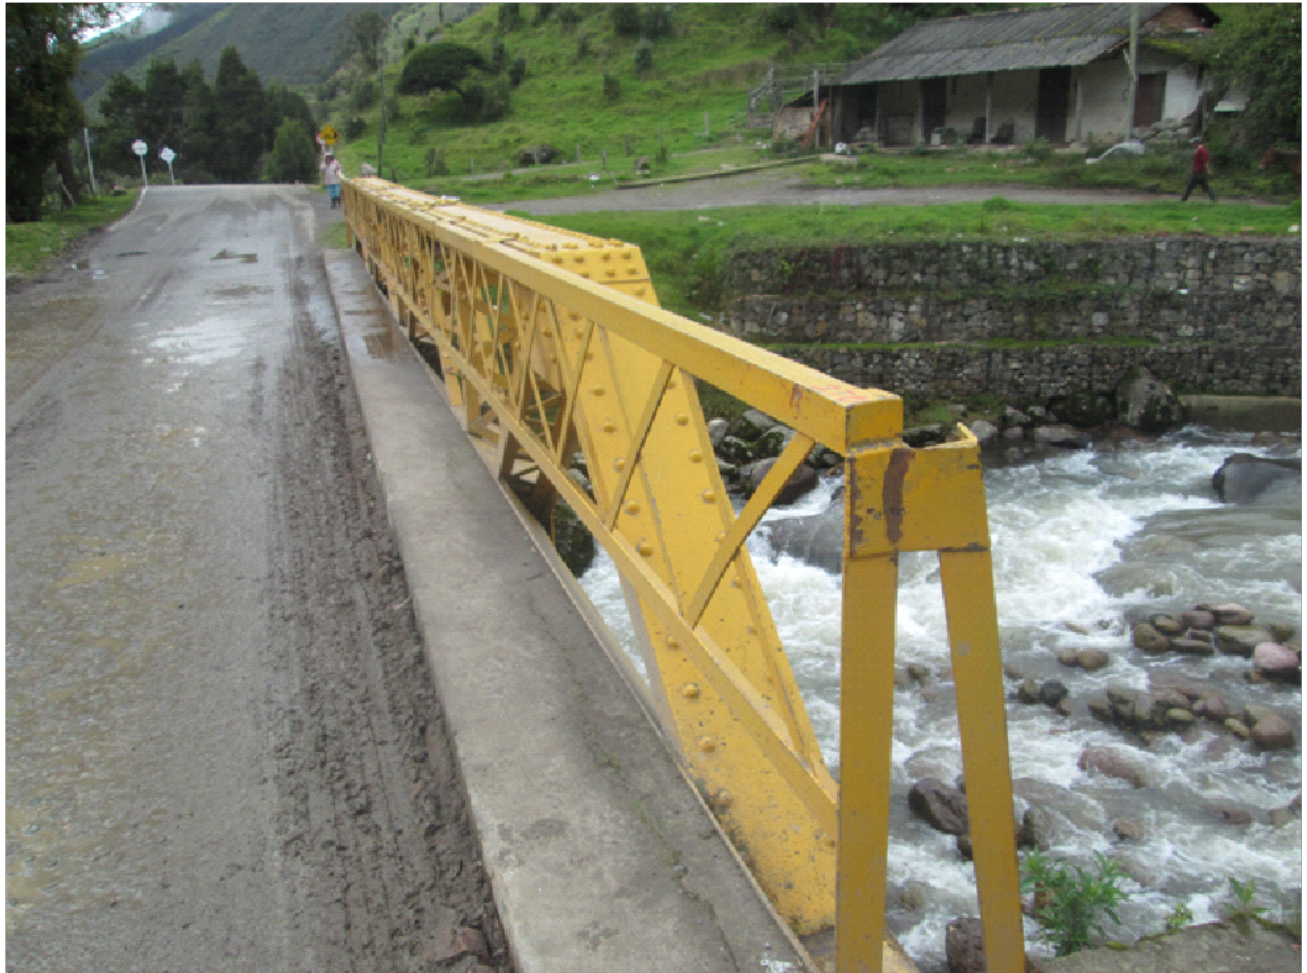
Componente.....: 3 Andenes/Bordillos

| SDC/INV | | SiPuCol | | | Fecha | | | Hoja |
|---|---|---|---|---|---|---|---|---|
| 3 Andenes/Bordillos - Andén izquierdo agrietado en el ingreso #1. | 2 | - | | | | | | 2 |

Calif./Mantenim....: 2 / -

Daño/Observaciones.: Andén izquierdo agrietado en el ingreso #1.

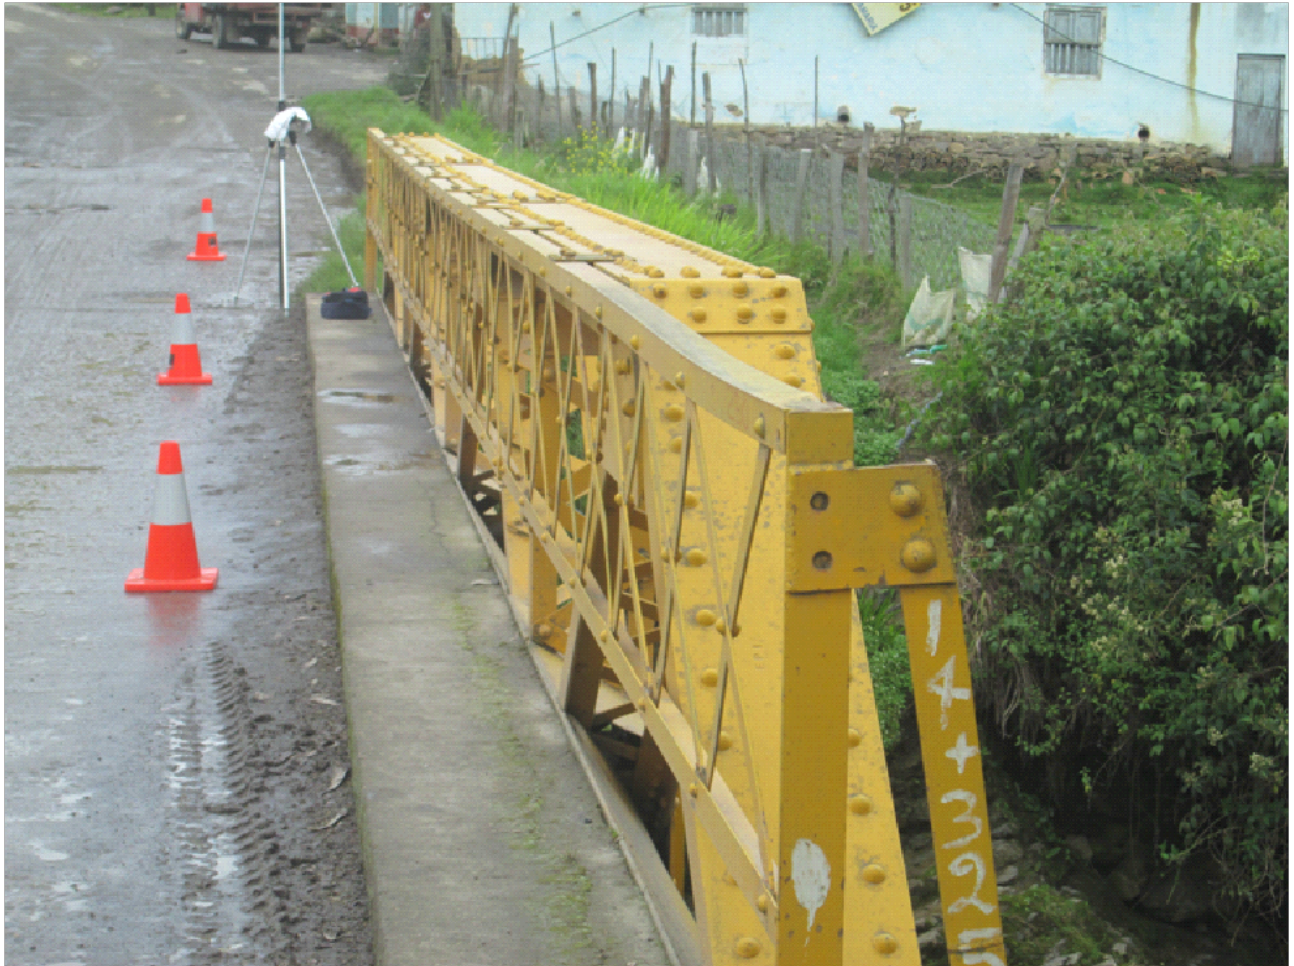
Componente.....: 3 Andenes/Bordillos

Calif./Mantenim....: 2 / -

Daño/Observaciones.: Andén izquierdo agrietado en el ingreso #1.

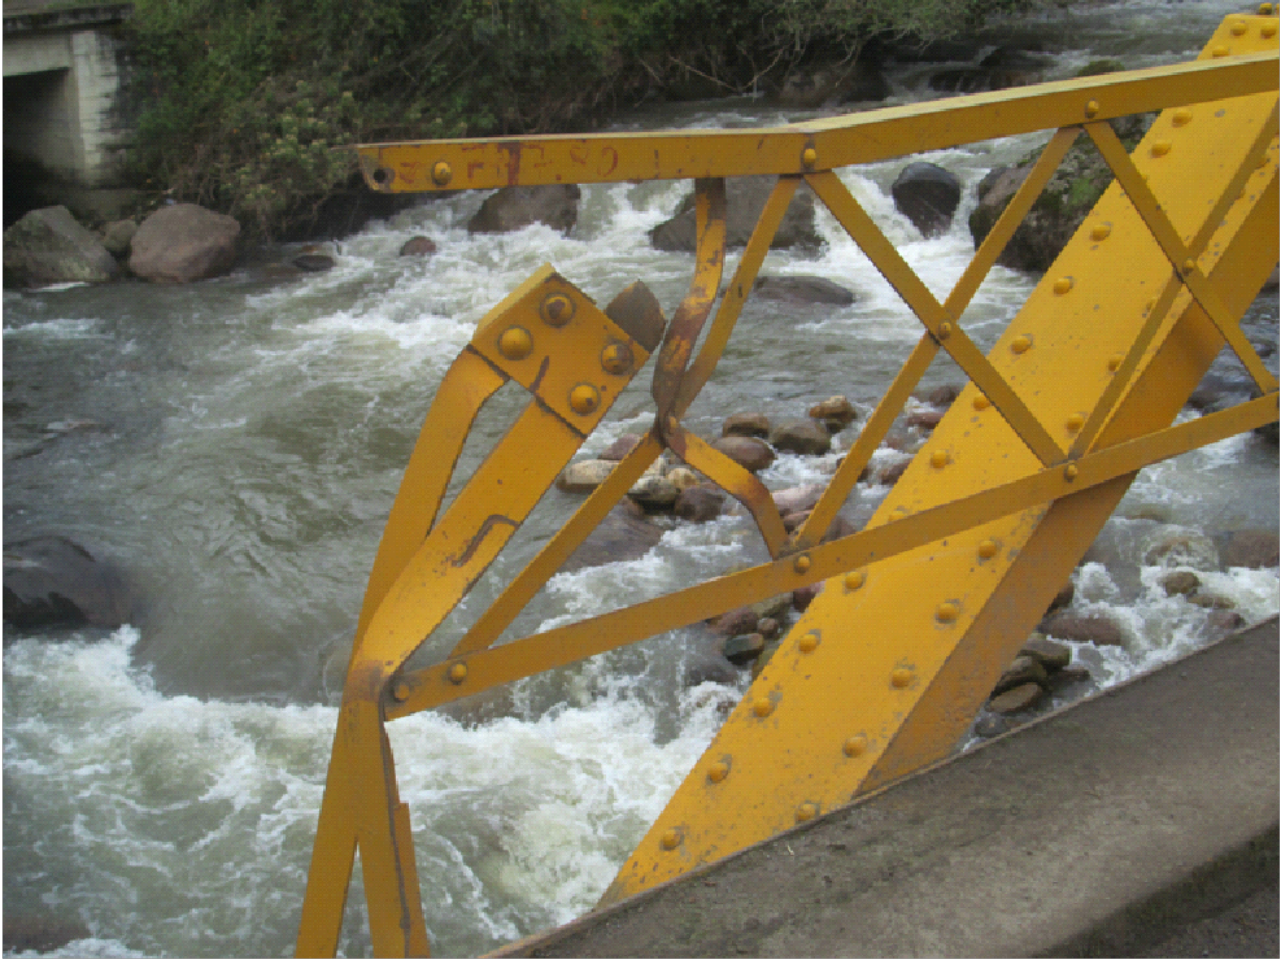
Componente.....: 4 Barandas

| SDC/INV | | SiPuCol | | | Fecha | | | Hoja |
|---|---|---|---|---|---|---|---|---|
| 4 Barandas - Daño causado probablemente por un choque. | 3 | - | | | | | | 4 |

Calif./Mantenim....: 3 / -

Daño/Observaciones.: Daño causado probablemente por un choque.

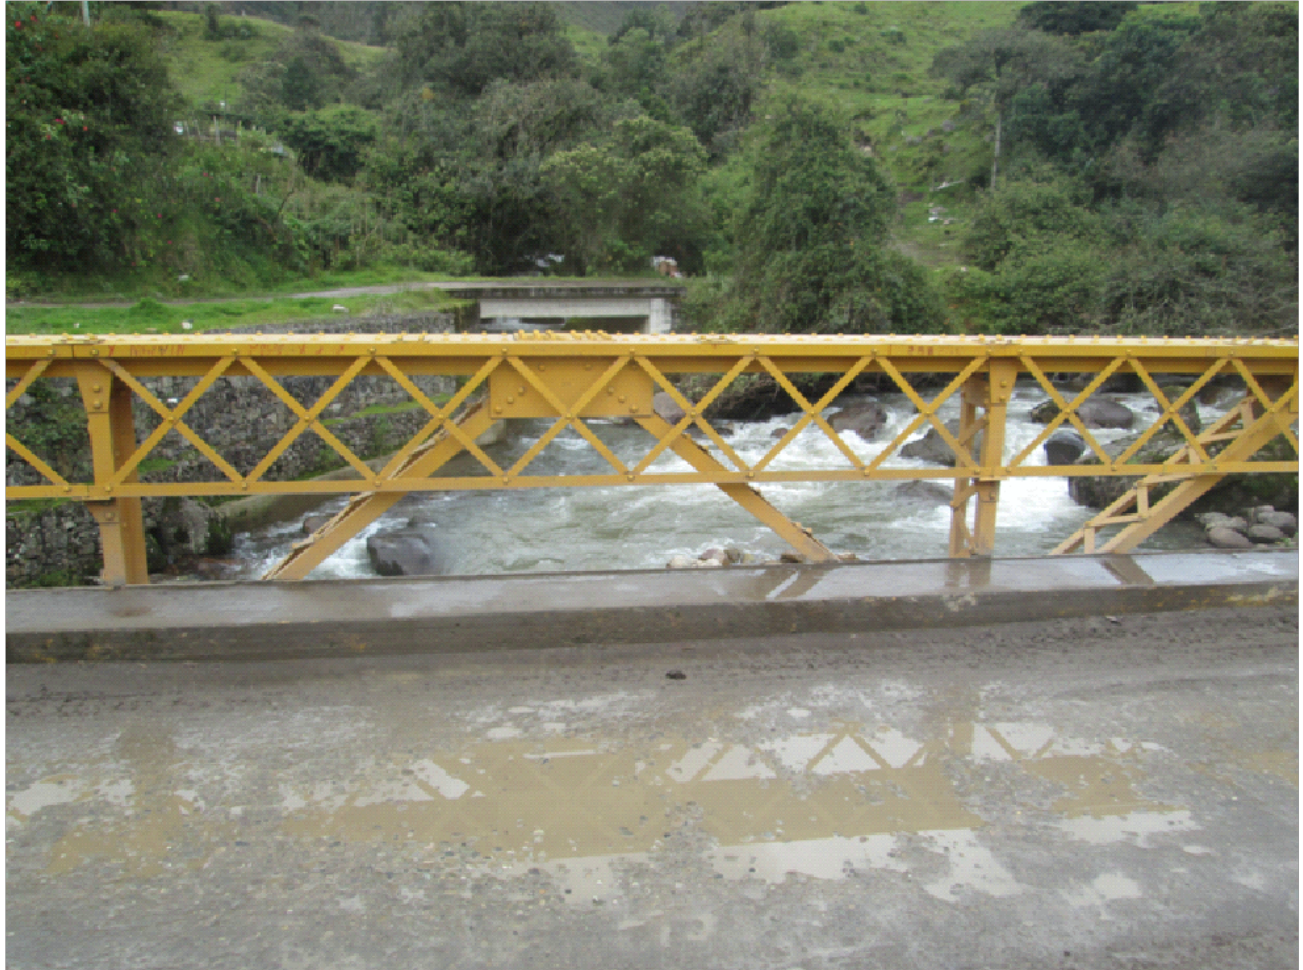
Componente.....: 4 Barandas

Calif./Mantenim.....: 3 / -

Daño/Observaciones.: Daño causado probablemente por un choque.

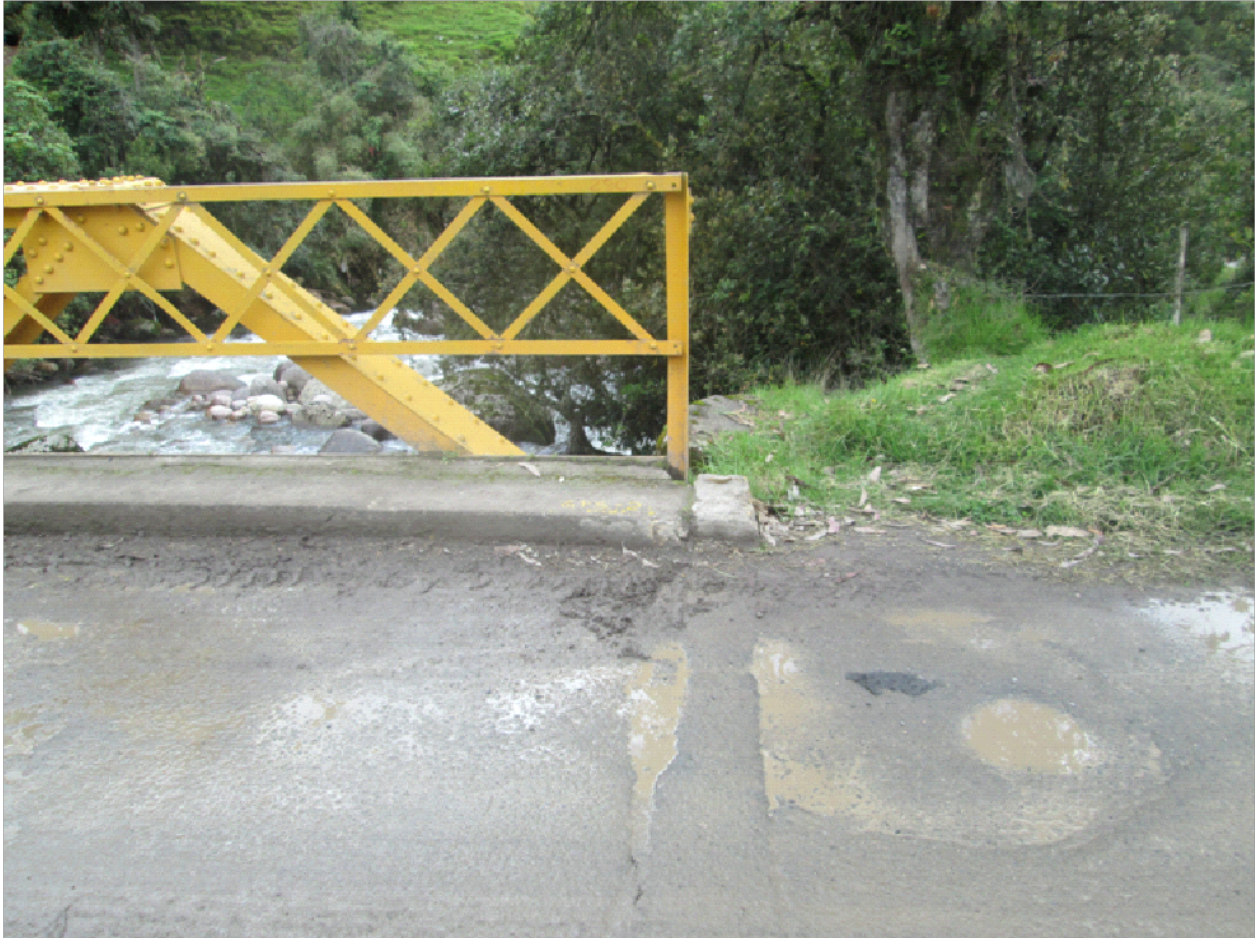
Componente.....: 4 Barandas

Calif./Mantenim.....: 3 / -

Daño/Observaciones.: Daño causado probablemente por un choque.

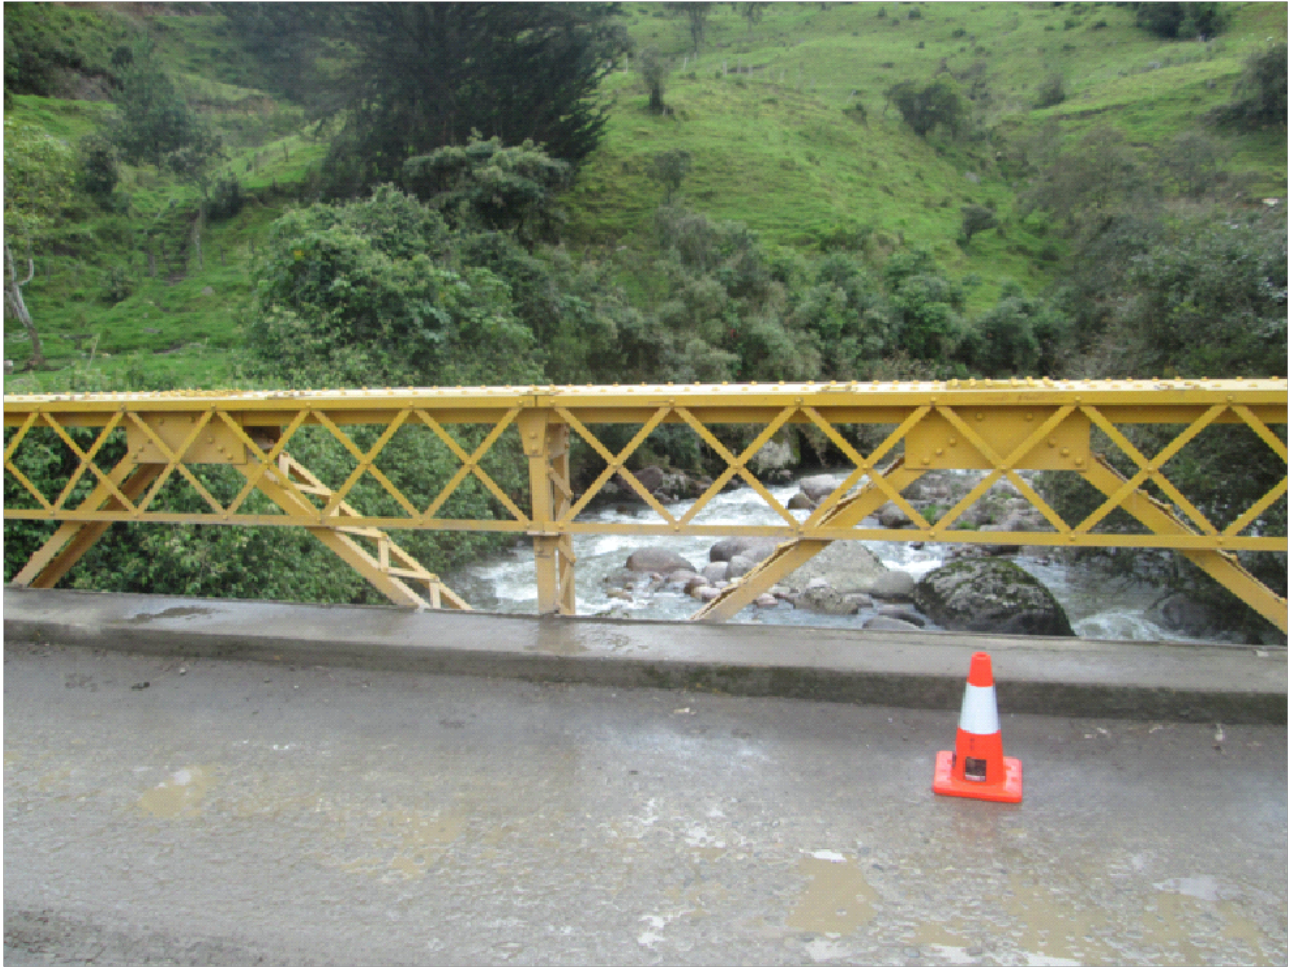
Componente.....: 4 Barandas

Calif./Mantenim.....: 3 / -

Daño/Observaciones.: Daño causado probablemente por un choque.

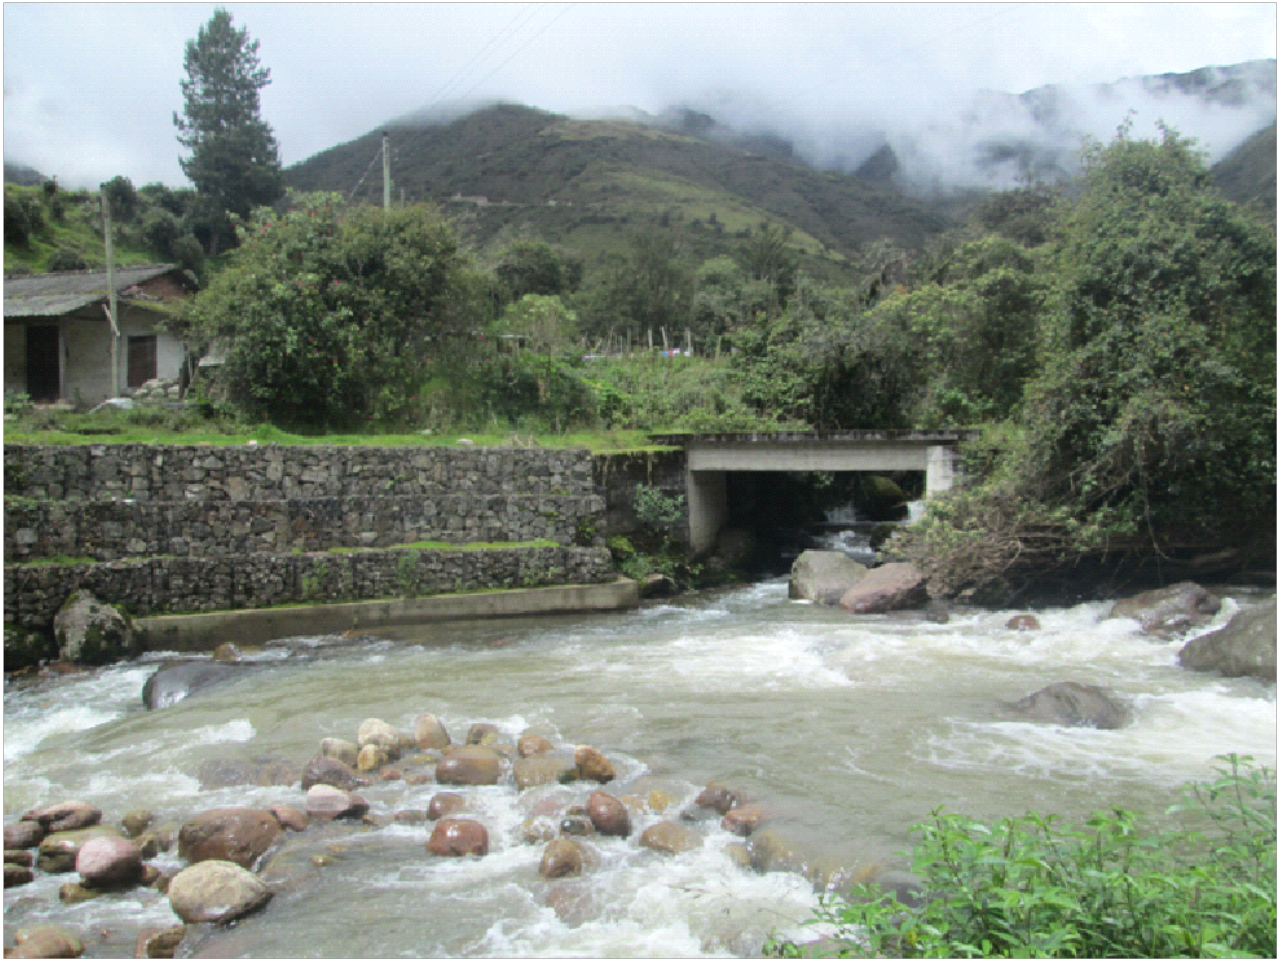
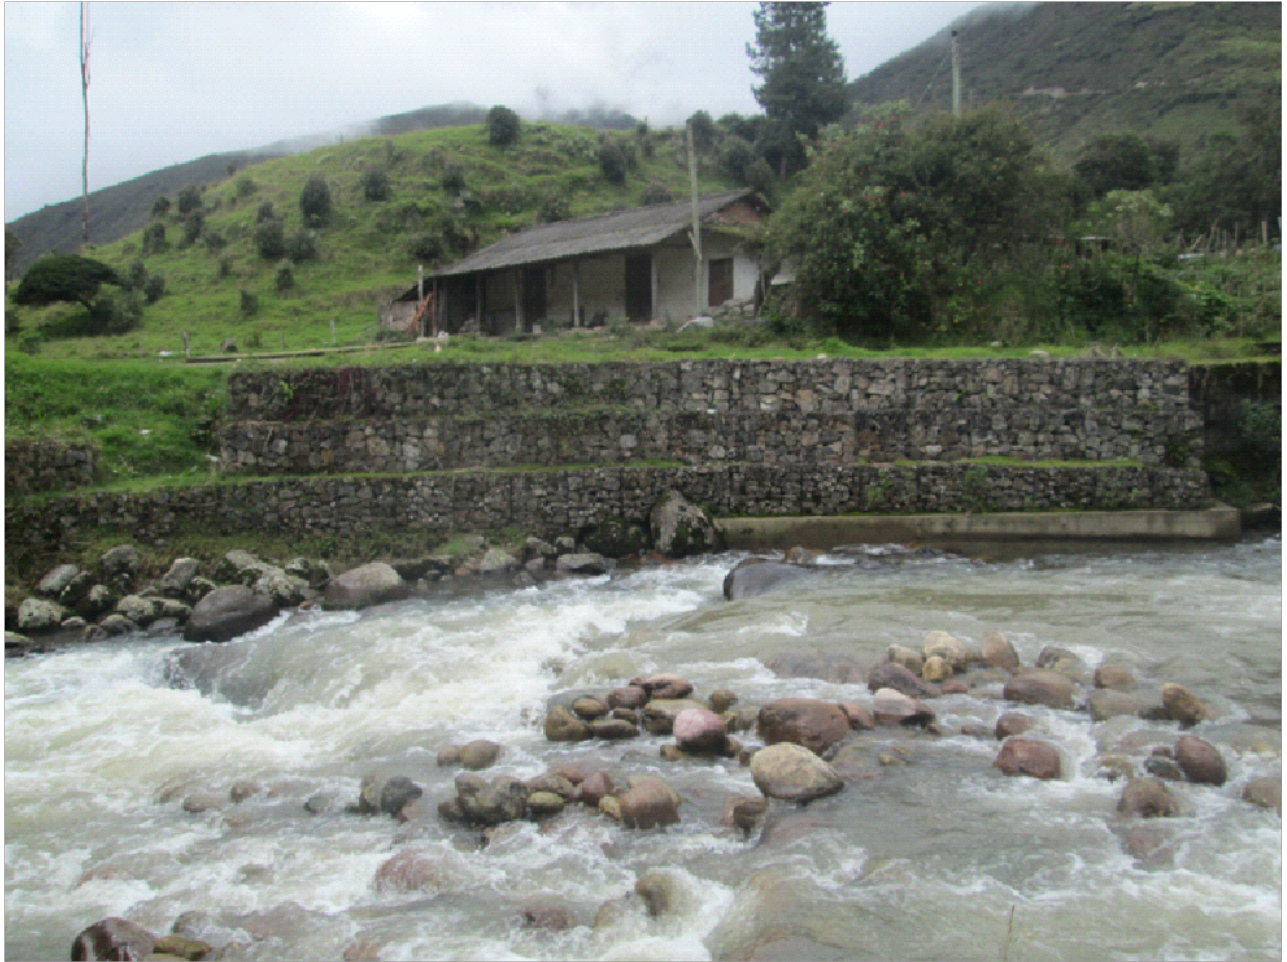
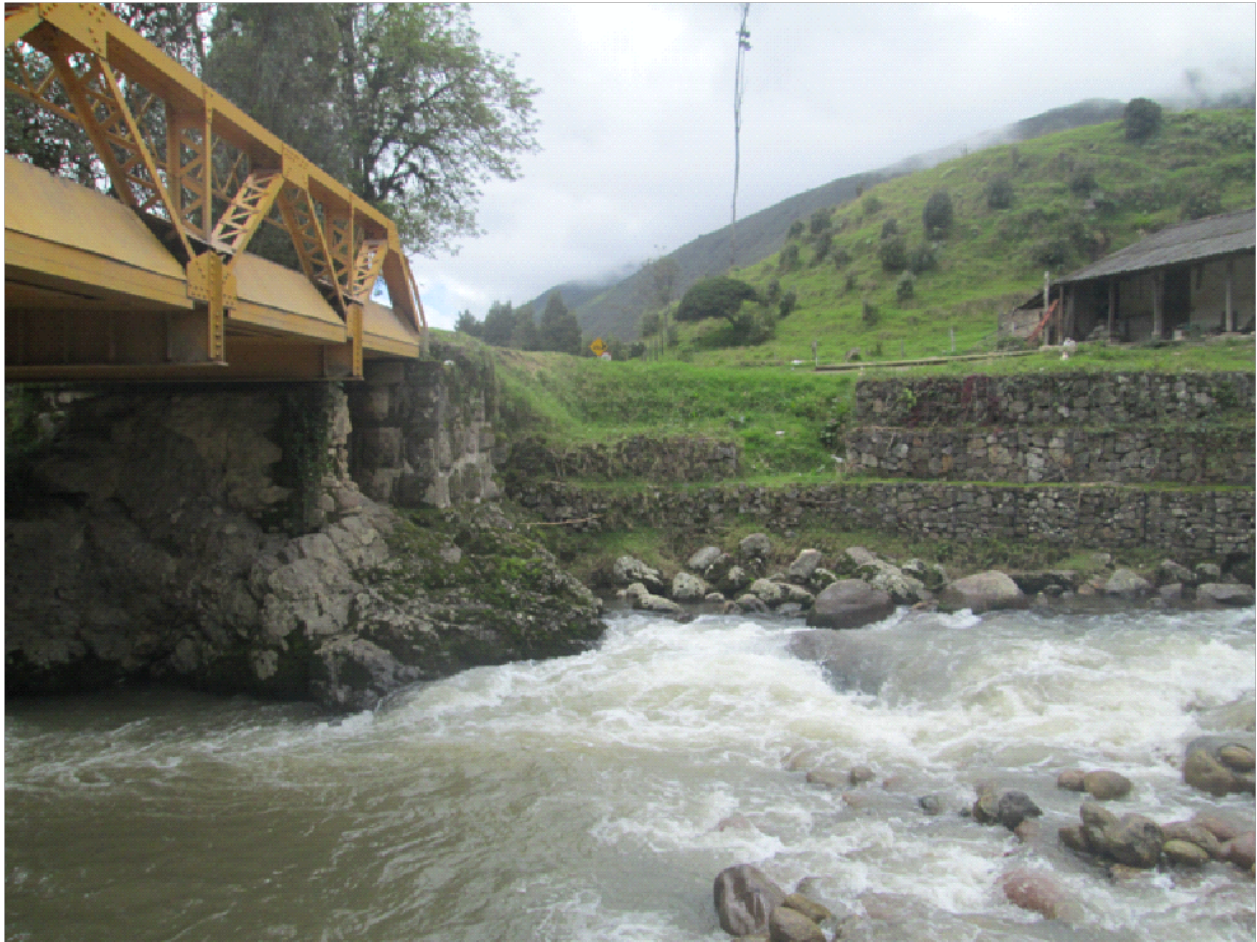
Daño/Observaciones.: buen estado

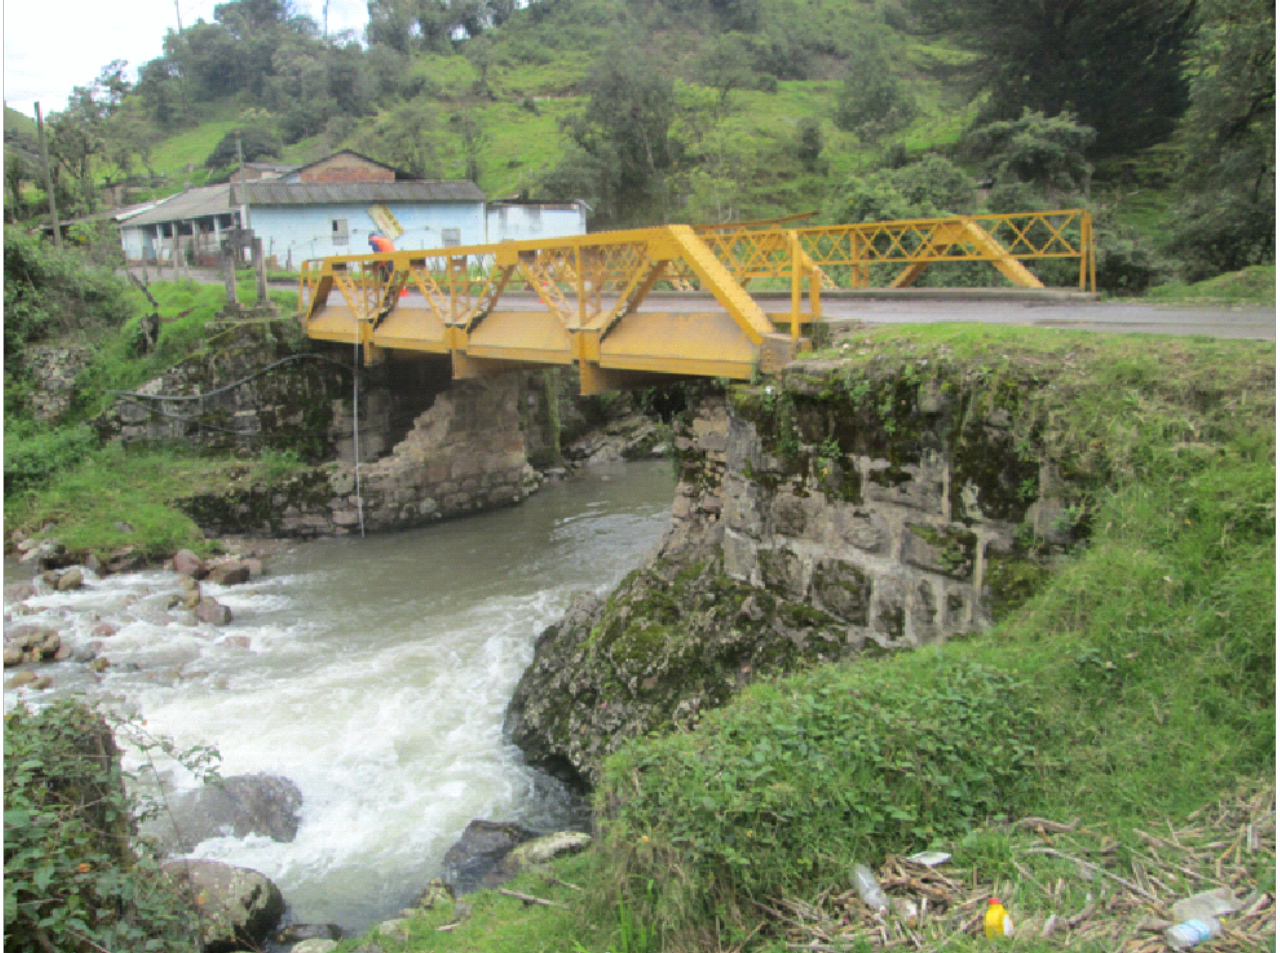
| SDC/INV | | SiPuCol | | | Fecha | | | Hoja |
|---|---|---|---|---|---|---|---|---|
| 6 Aletas - Presentan manchas y vegetación. | 1 | - | | | | | | 2 |

Componente.....: 6 Aletas
Calif./Mantenim.....: 1 / -
Daño/Observaciones.: Presentan manchas y vegetación.

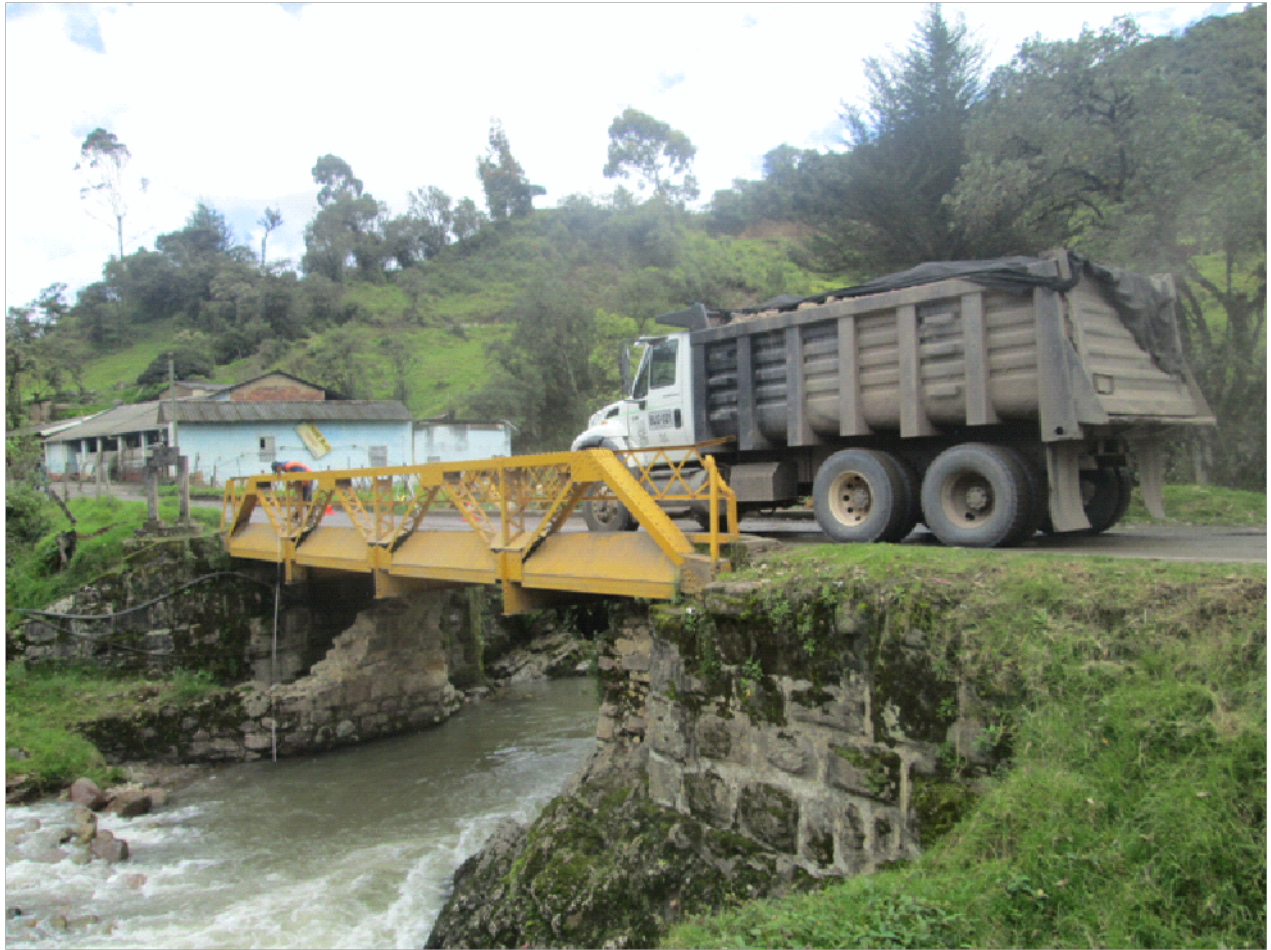
Componente.....: 6 Aletas

Calif./Mantenim....: 1 / -

Daño/Observaciones.: Presentan manchas y vegetación.

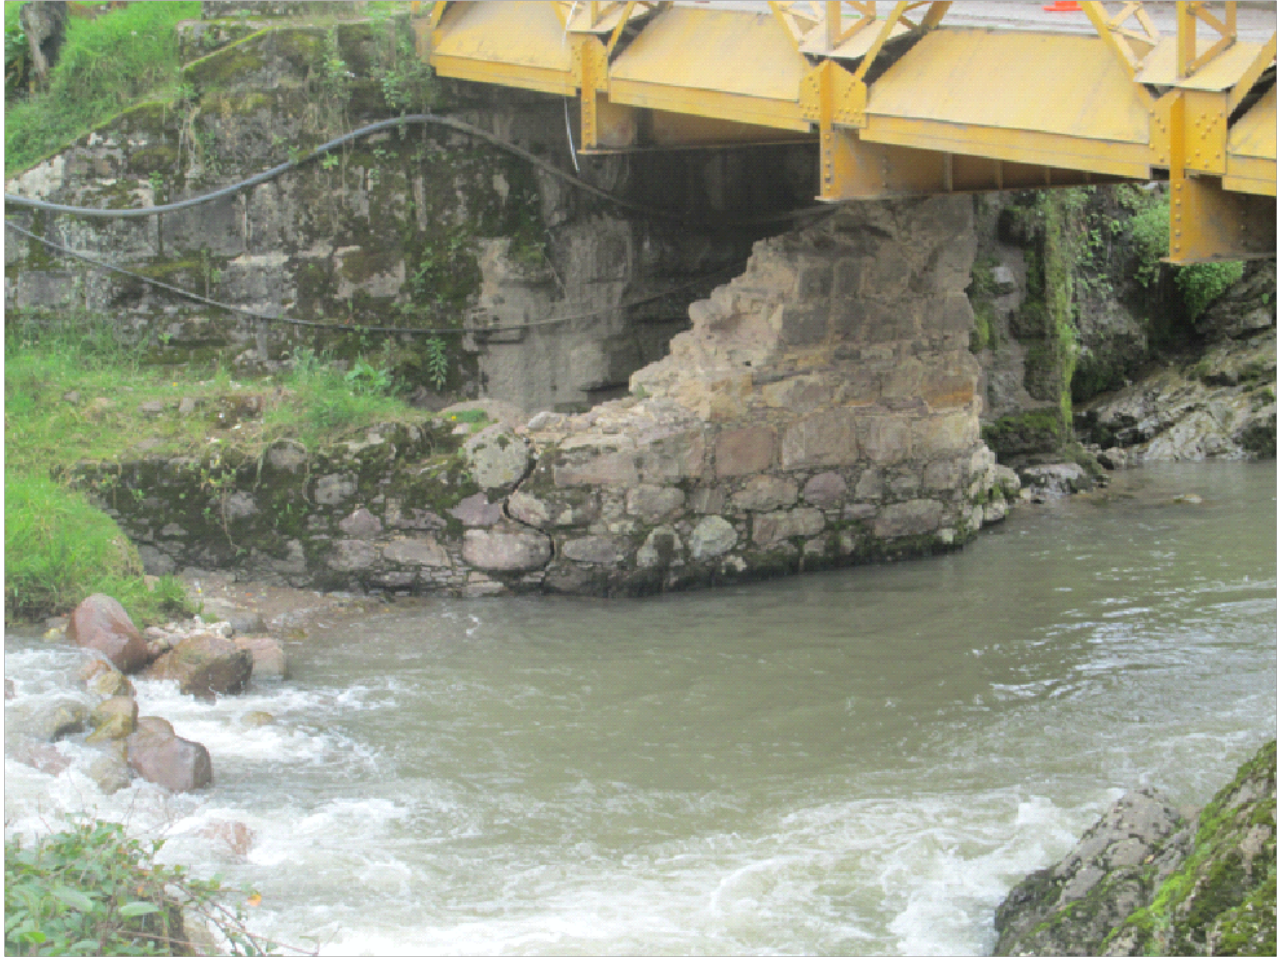
Componente.....: 7 Estribos

| SDC/INV | | SiPuCol | | | Fecha | | | Hoja |
|---|---|---|---|---|---|---|---|---|
| 7 Estribos - Presentan manchas y vegetación. | 3 | - | | | | | | 6 |

Calif./Mantenim.....: 3 / -

Daño/Observaciones.: Presentan manchas y vegetación.

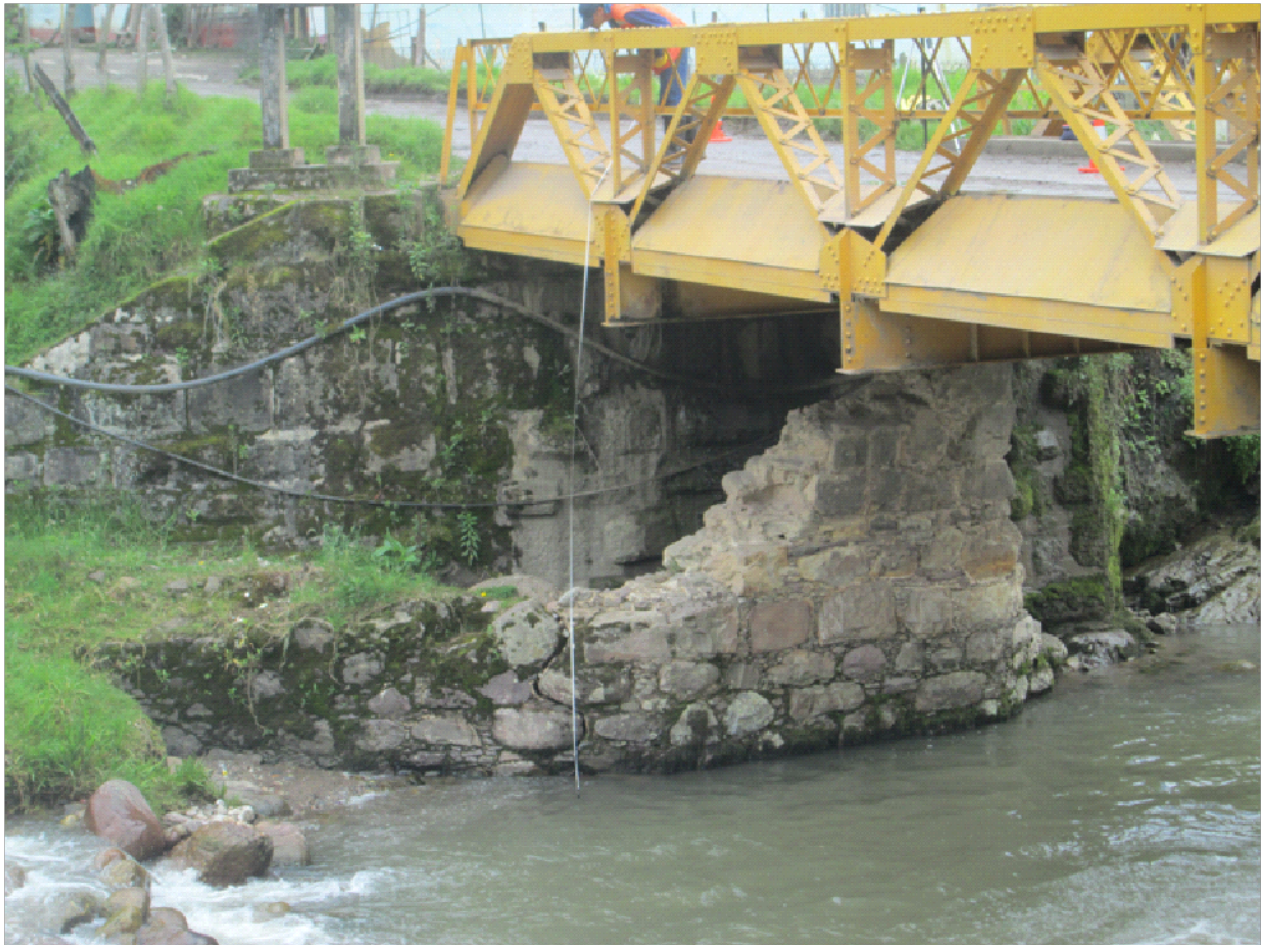
Componente.....: 7 Estribos
Calif./Mantenim....: 3 / -
Daño/Observaciones.: Presentan manchas y vegetación.
