| SDC/INV | SiPuCol | Fecha | Hoja |
|--|---|---|---|
| Informe de inspección principal | | 30/07/12 | 1 |
| 18-5505-001.00 La Samaria | | | |
| Regional.....: 18 Norte de Santander | | | |
| Ruta.....: Santafé de Bogotá - Puerto Santander | | | |

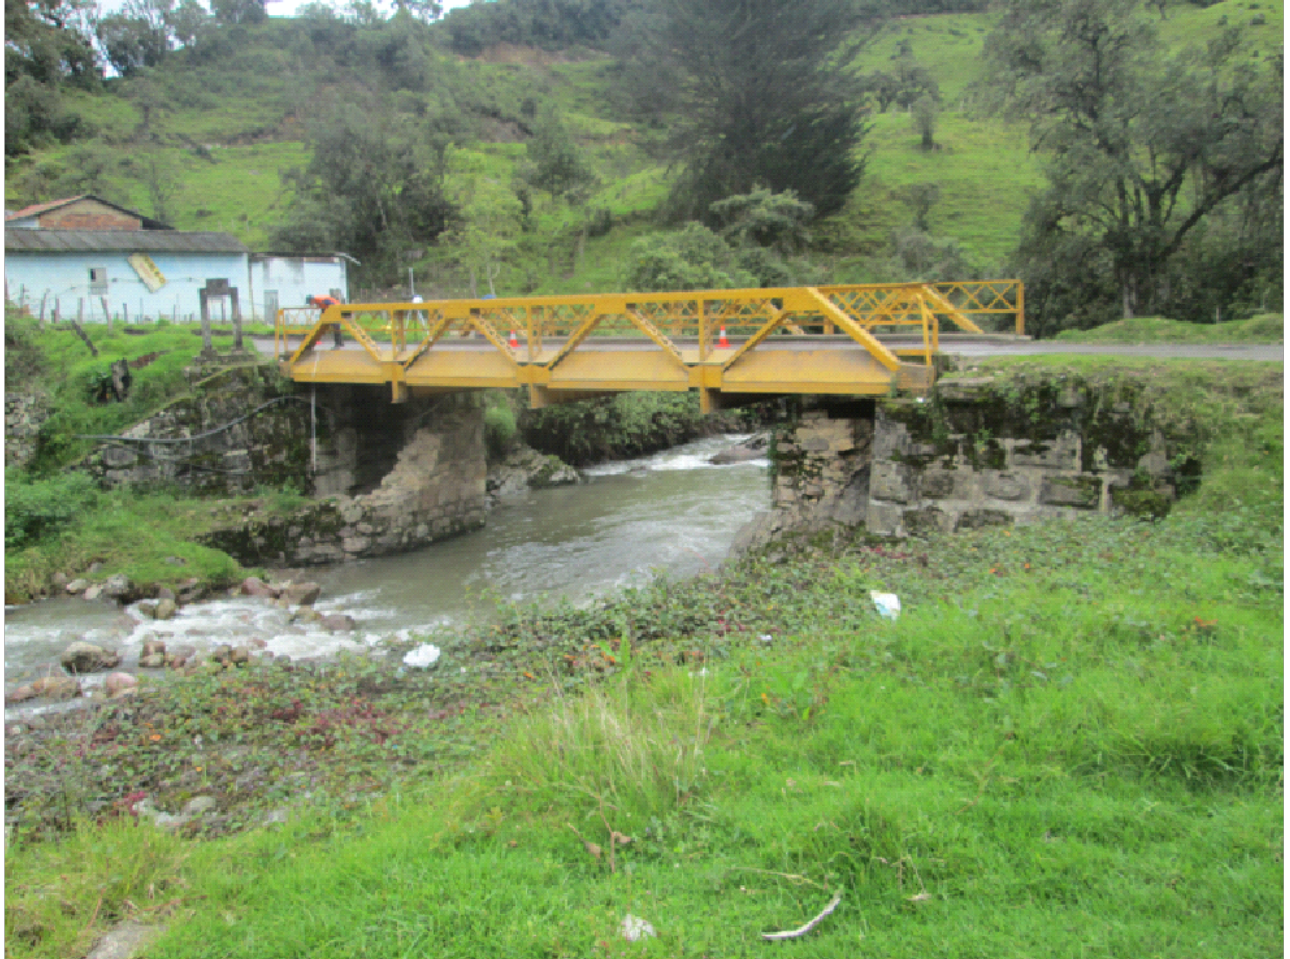
Componente.....: 7 Estribos

Calif./Mantenim....: 3 / -

Daño/Observaciones.: Presentan manchas y vegetación.

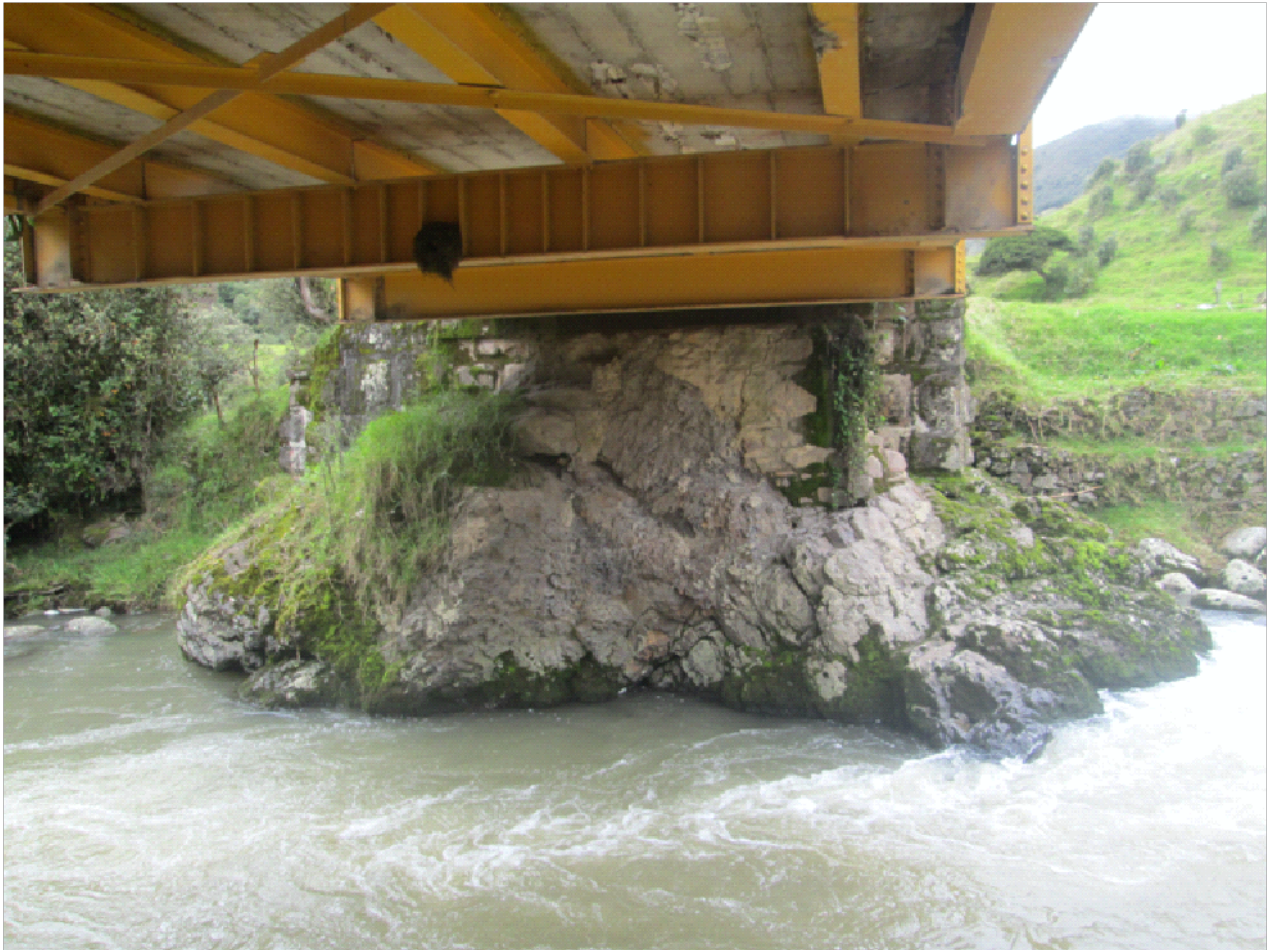
Componente.....: 7 Estribos

Calif./Mantenim.....: 3 / -

Daño/Observaciones.: Presentan manchas y vegetación.

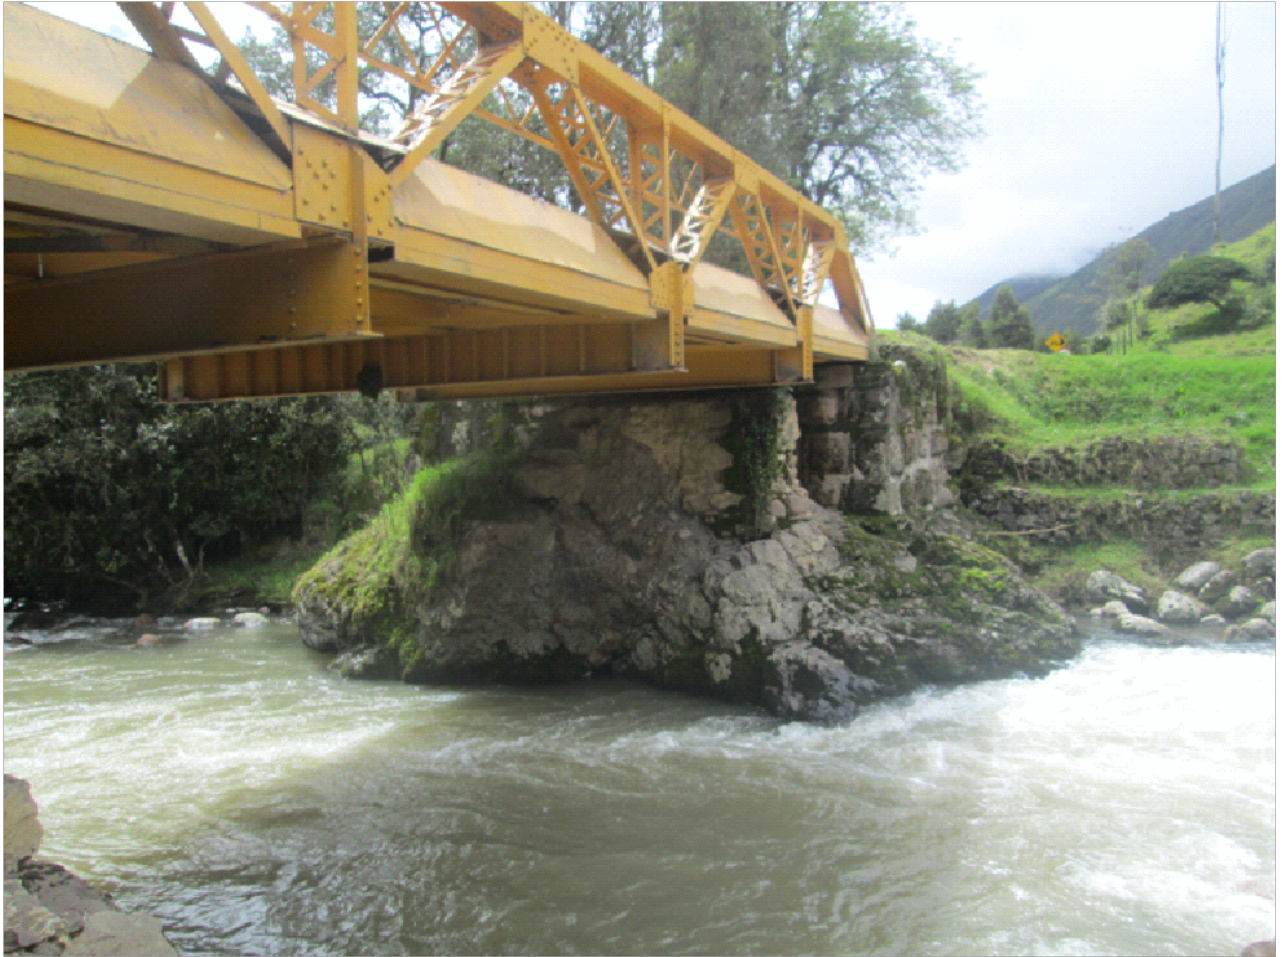
Componente.....: 7 Estribos
 Calif./Mantenim.....: 3 / -
 Daño/Observaciones.: Presentan manchas y vegetación.

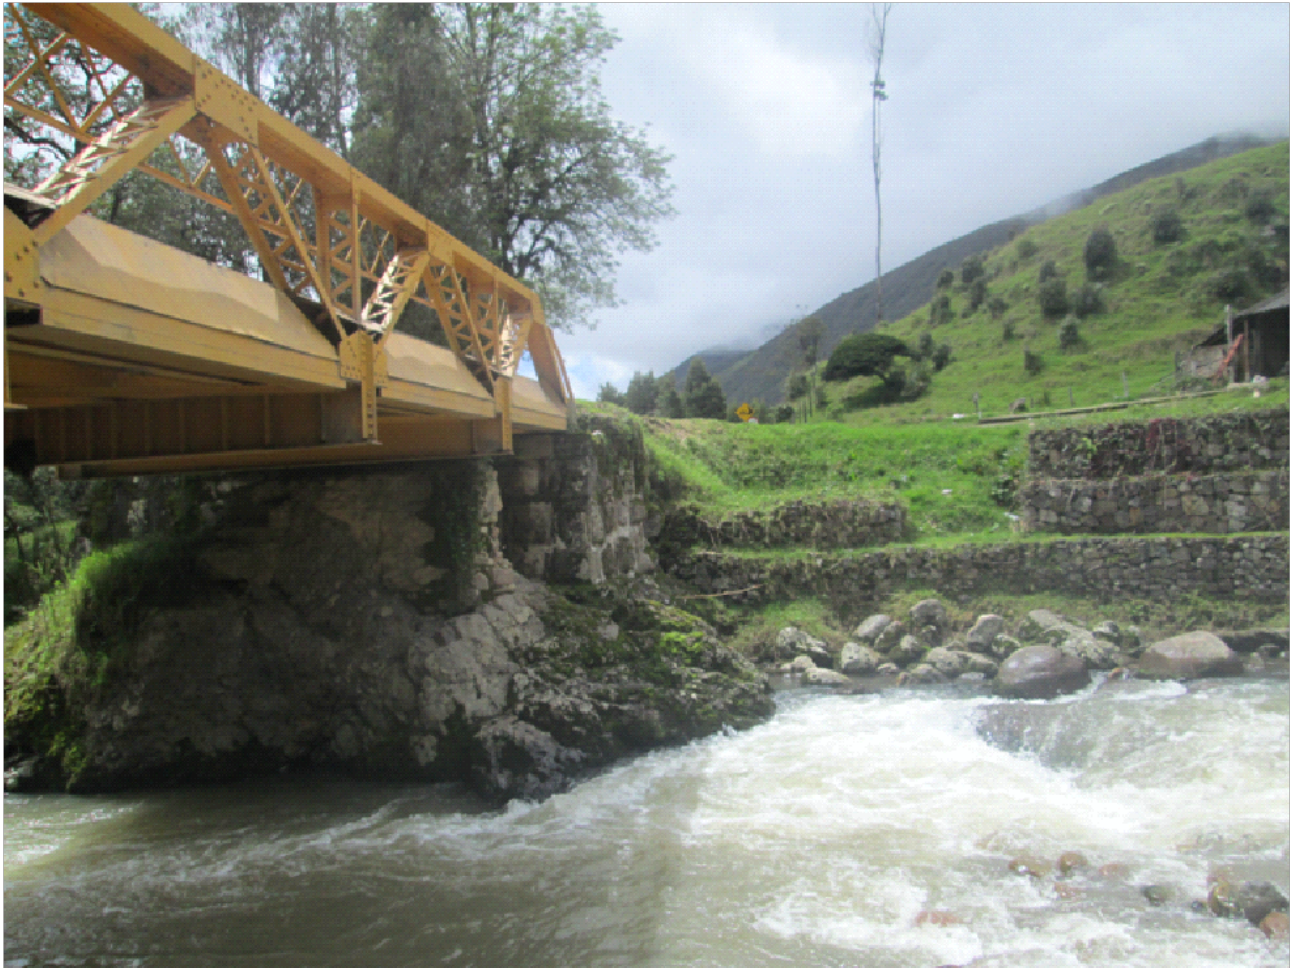
Componente.....: 7 Estribos

Calif./Mantenim.....: 3 / -

Daño/Observaciones.: Presentan manchas y vegetación.

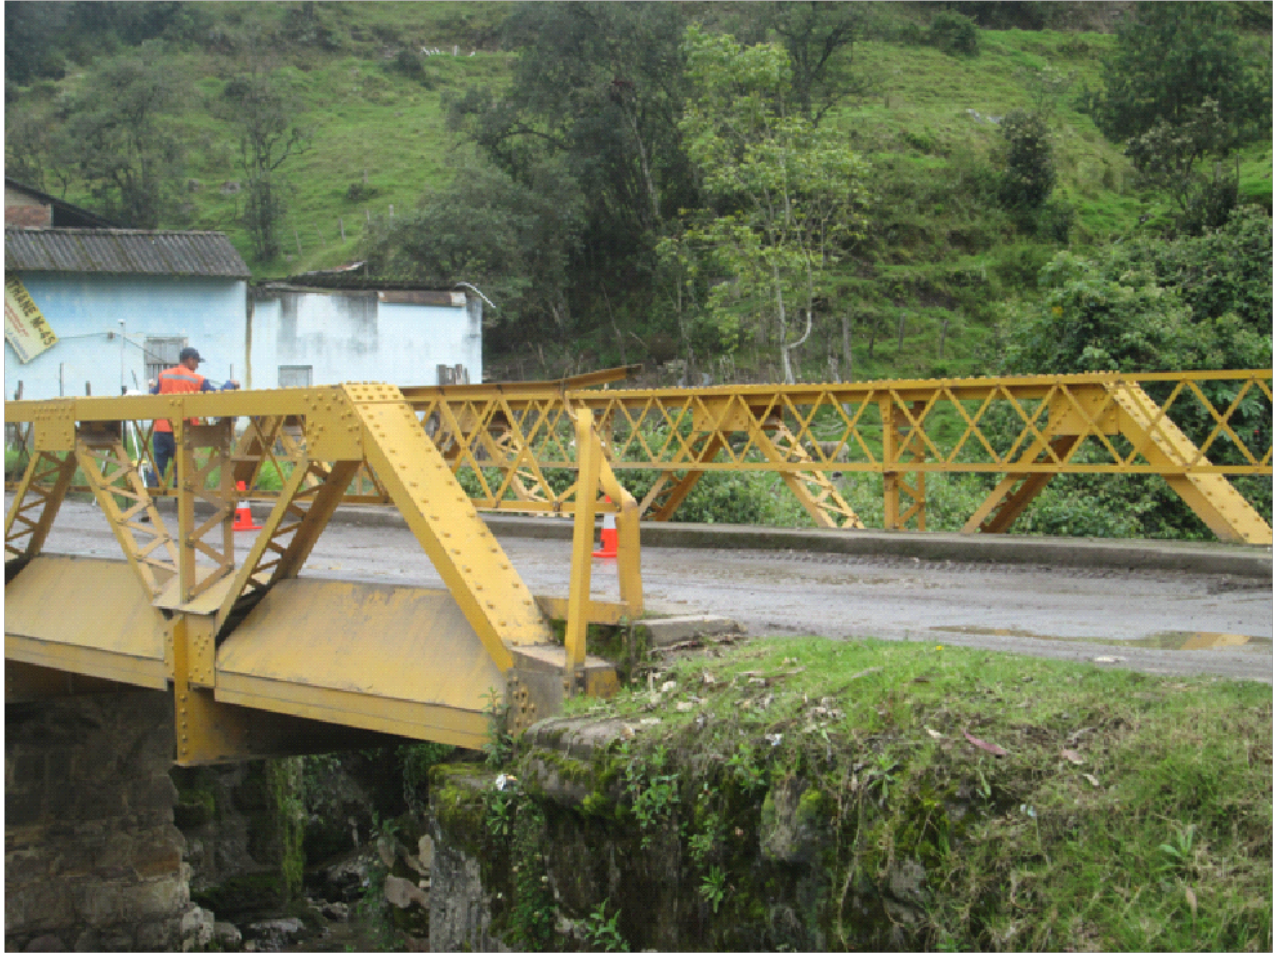
| SDC/INV | | SiPuCol | | | Fecha | | | Hoja |
|---|---|---|---|---|---|---|---|---|
| 9 Apoyos - Se observa corrosión. | 2 | - | | | | | | 8 |

Componente.....: 9 Apoyos
Calif./Mantenim....: 2 / -
Daño/Observaciones.: Se observa corrosión.

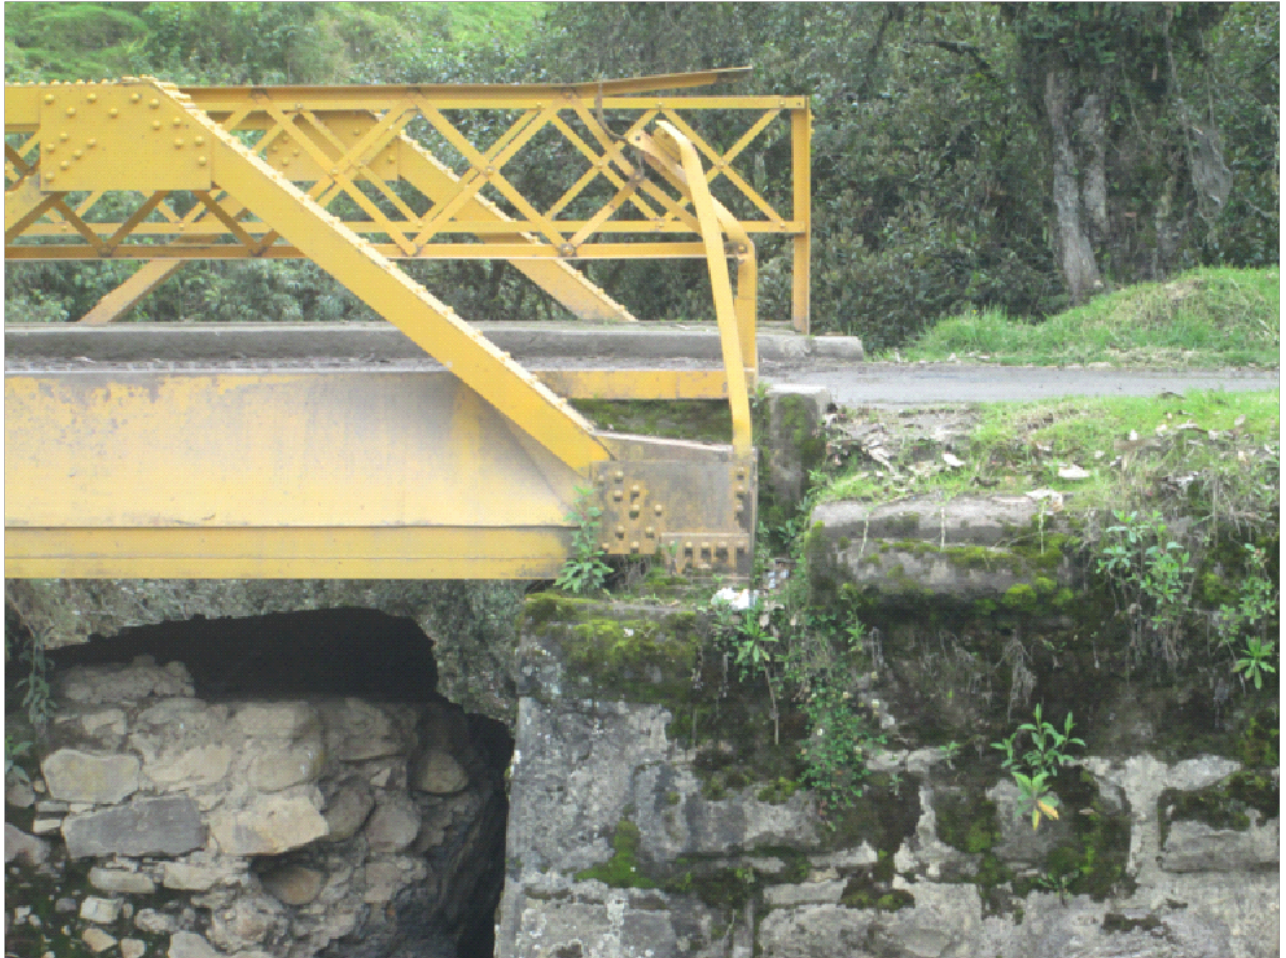
Componente.....: 9 Apoyos
Calif./Mantenim.....: 2 / -
Daño/Observaciones.: Se observa corrosión.

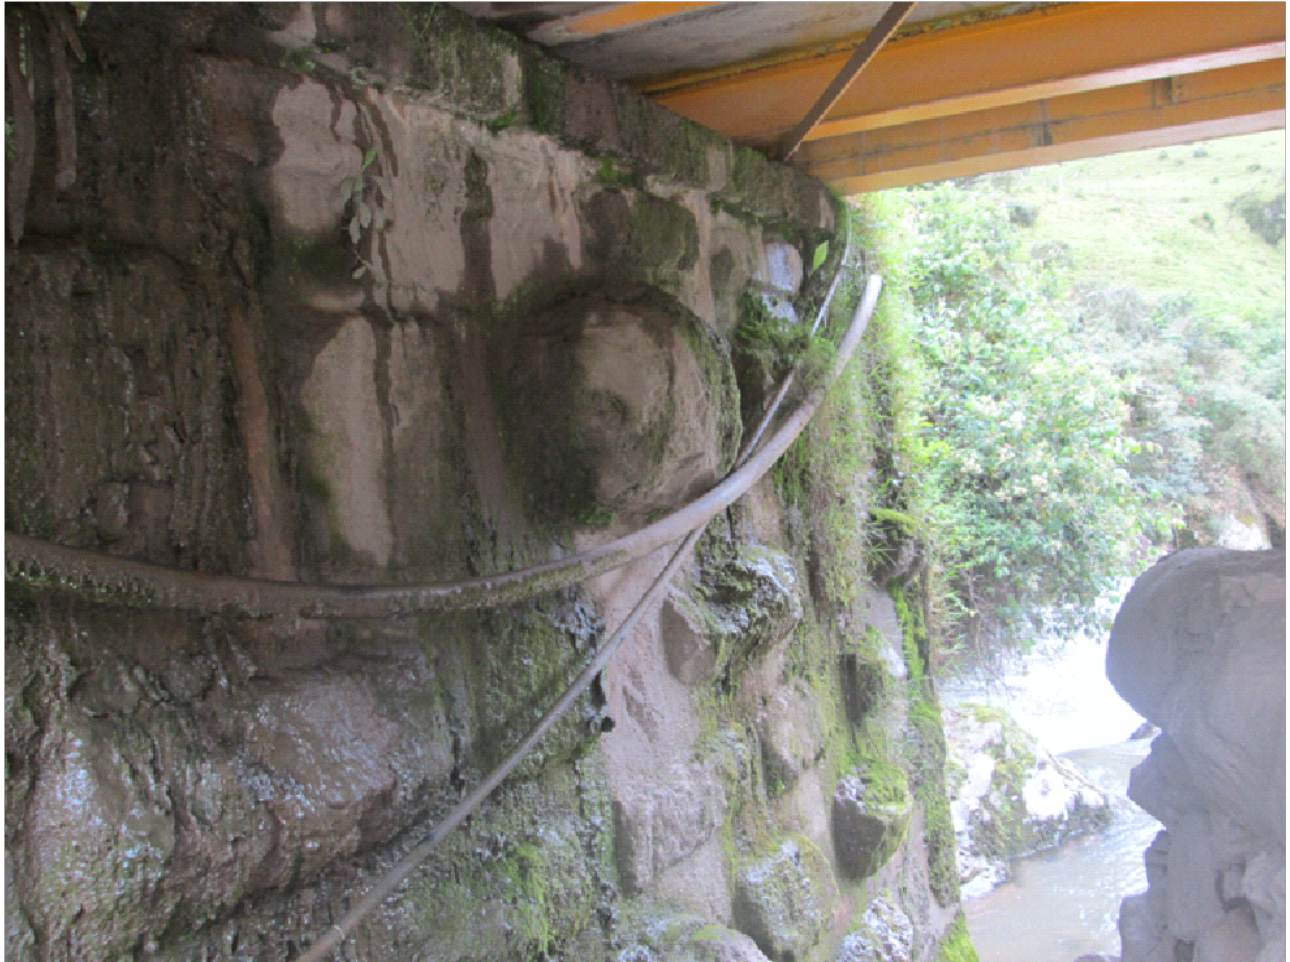
Componente.....: 9 Apoyos
Calif./Mantenim.....: 2 / -
Daño/Observaciones.: Se observa corrosión.

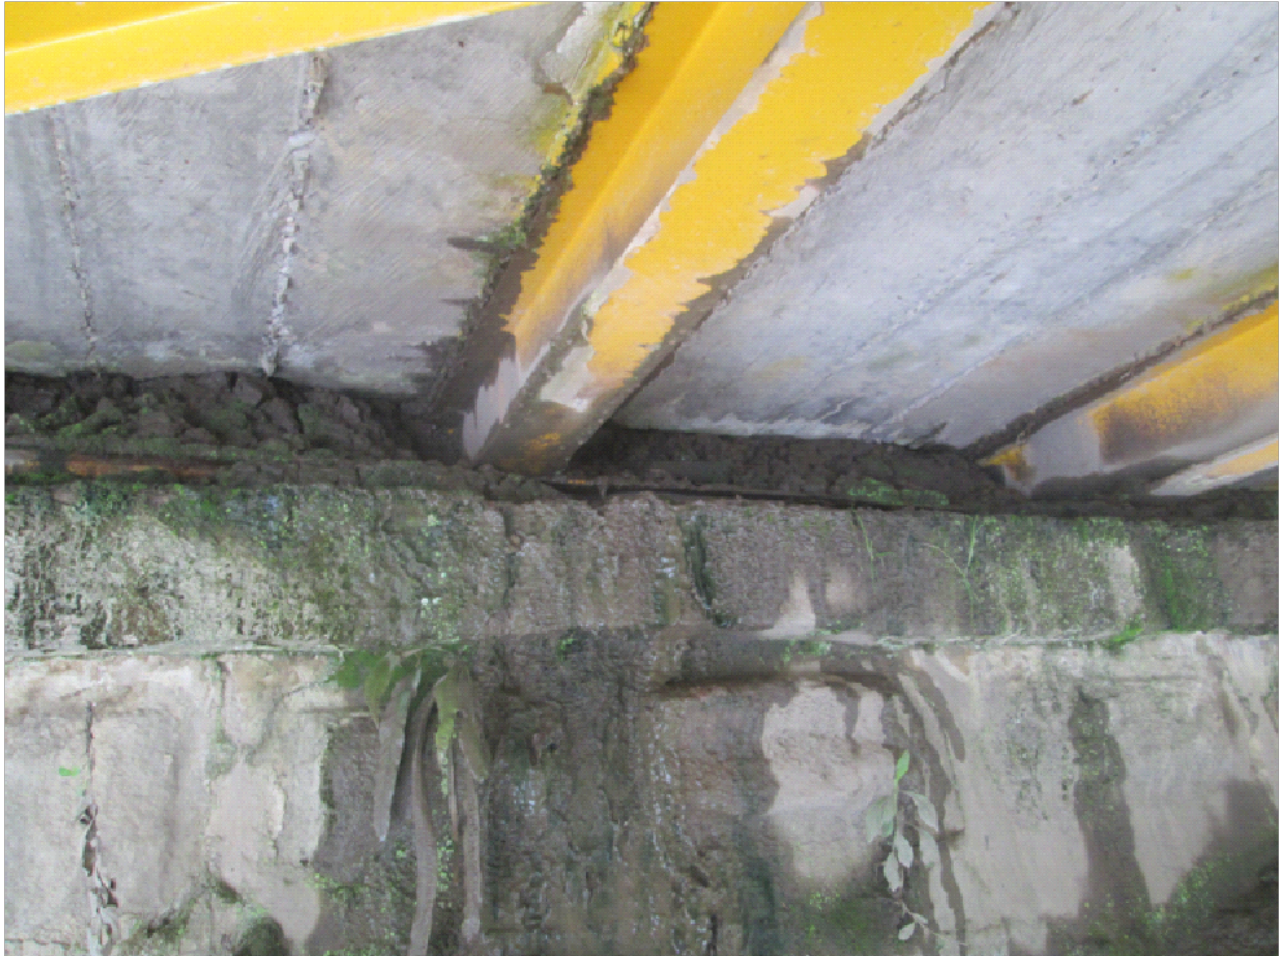
Componente.....: 9 Apoyos
Calif./Mantenim....: 2 / -
Daño/Observaciones.: Se observa corrosión.

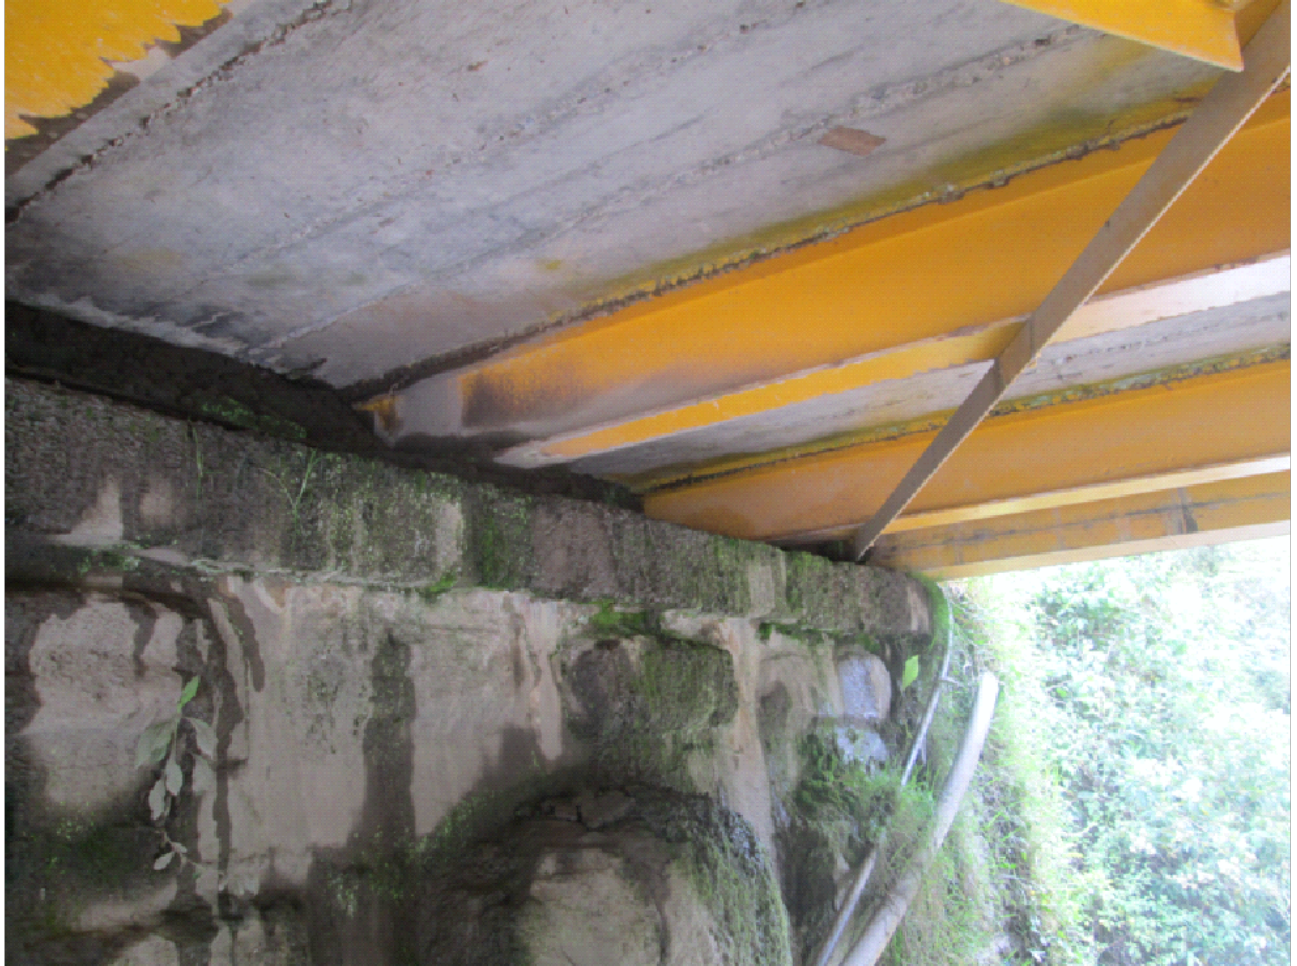
Componente.....: 9 Apoyos
Calif./Mantenim.....: 2 / -
Daño/Observaciones.: Se observa corrosión.

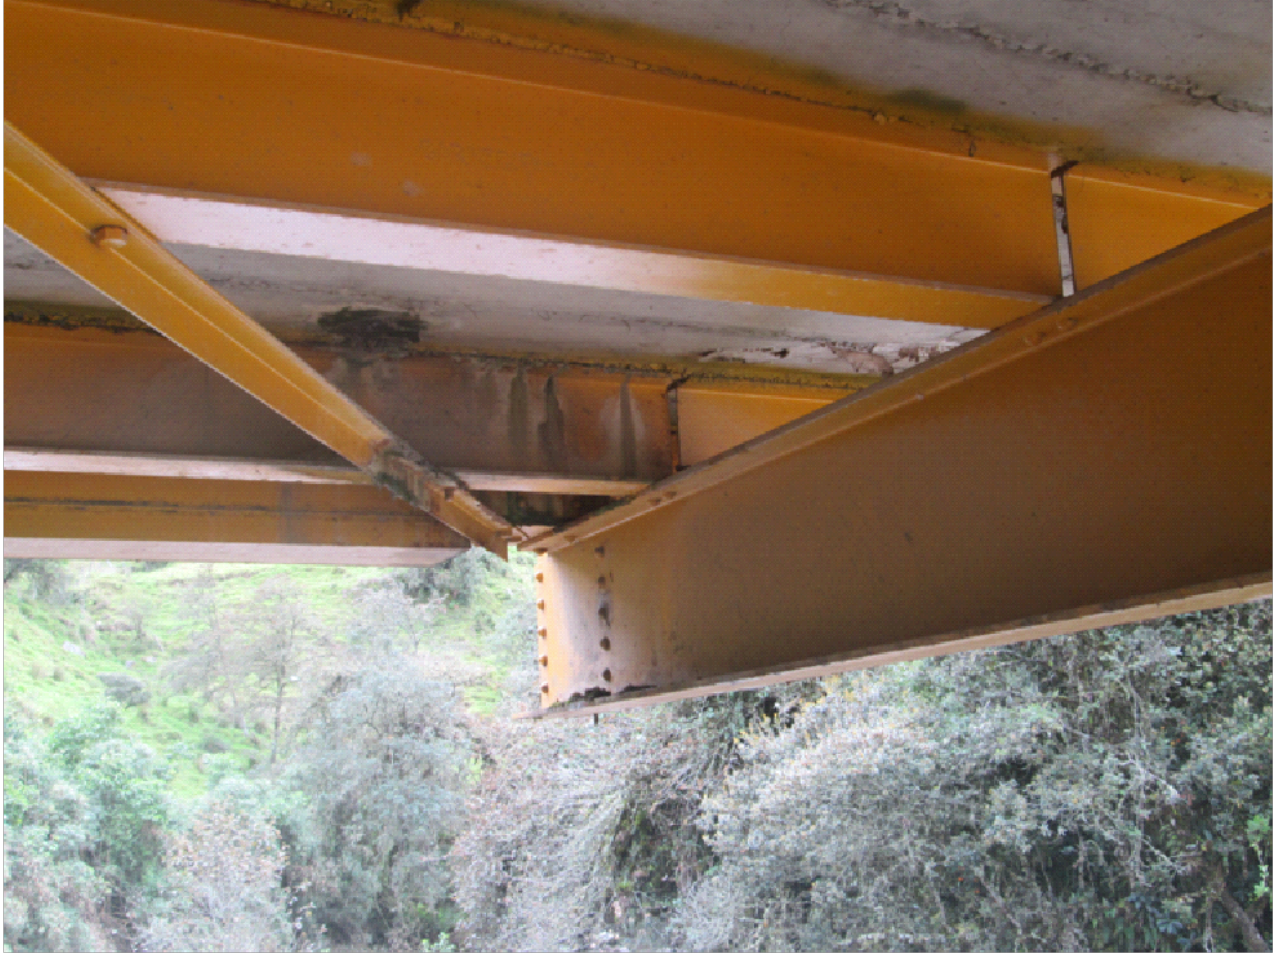
Componente.....: 9 Apoyos
Calif./Mantenim....: 2 / -
Daño/Observaciones.: Se observa corrosión.

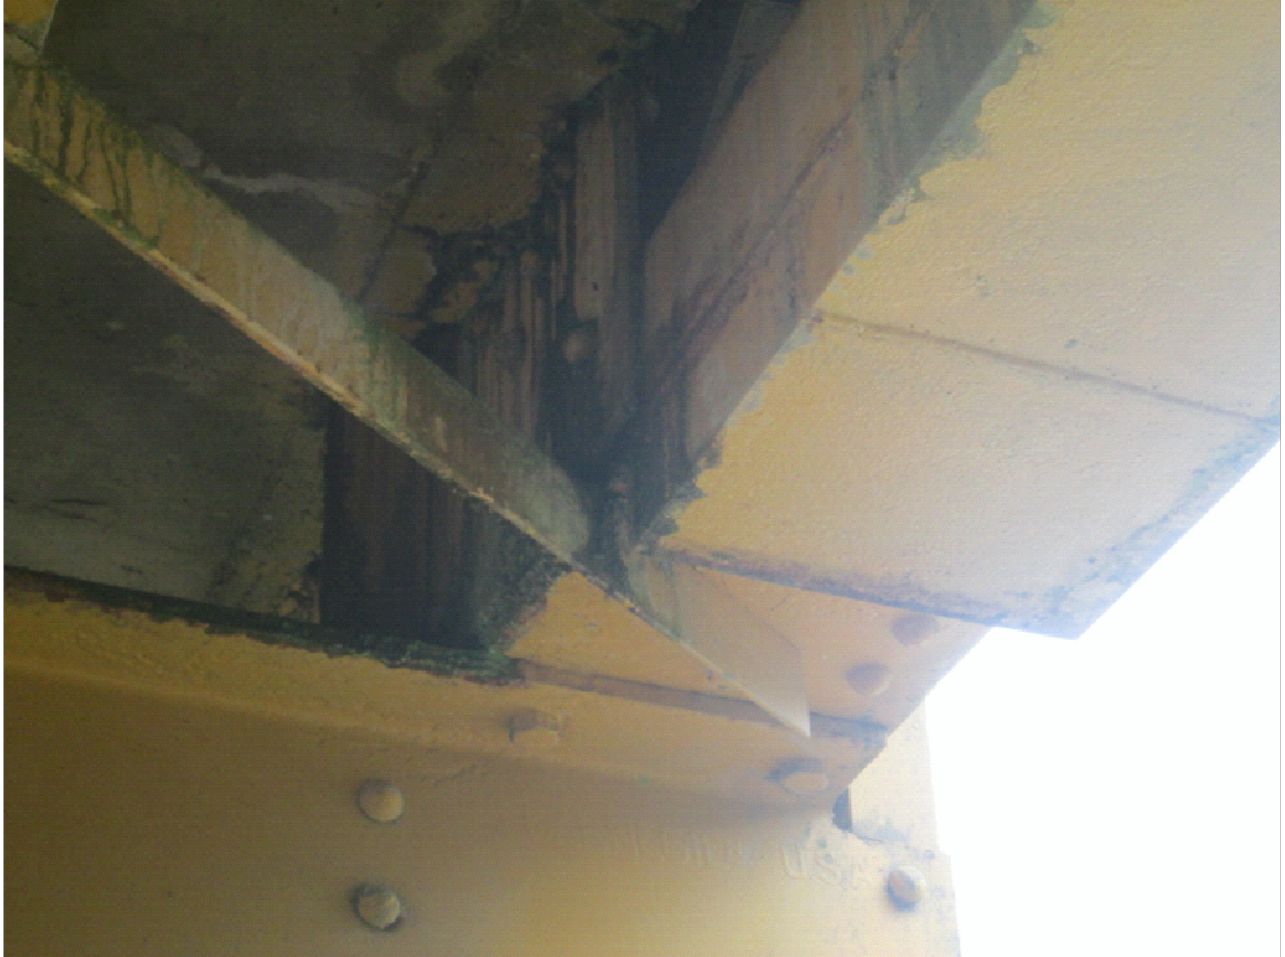
Componente.....: 9 Apoyos
Calif./Mantenim.....: 2 / -
Daño/Observaciones.: Se observa corrosión.

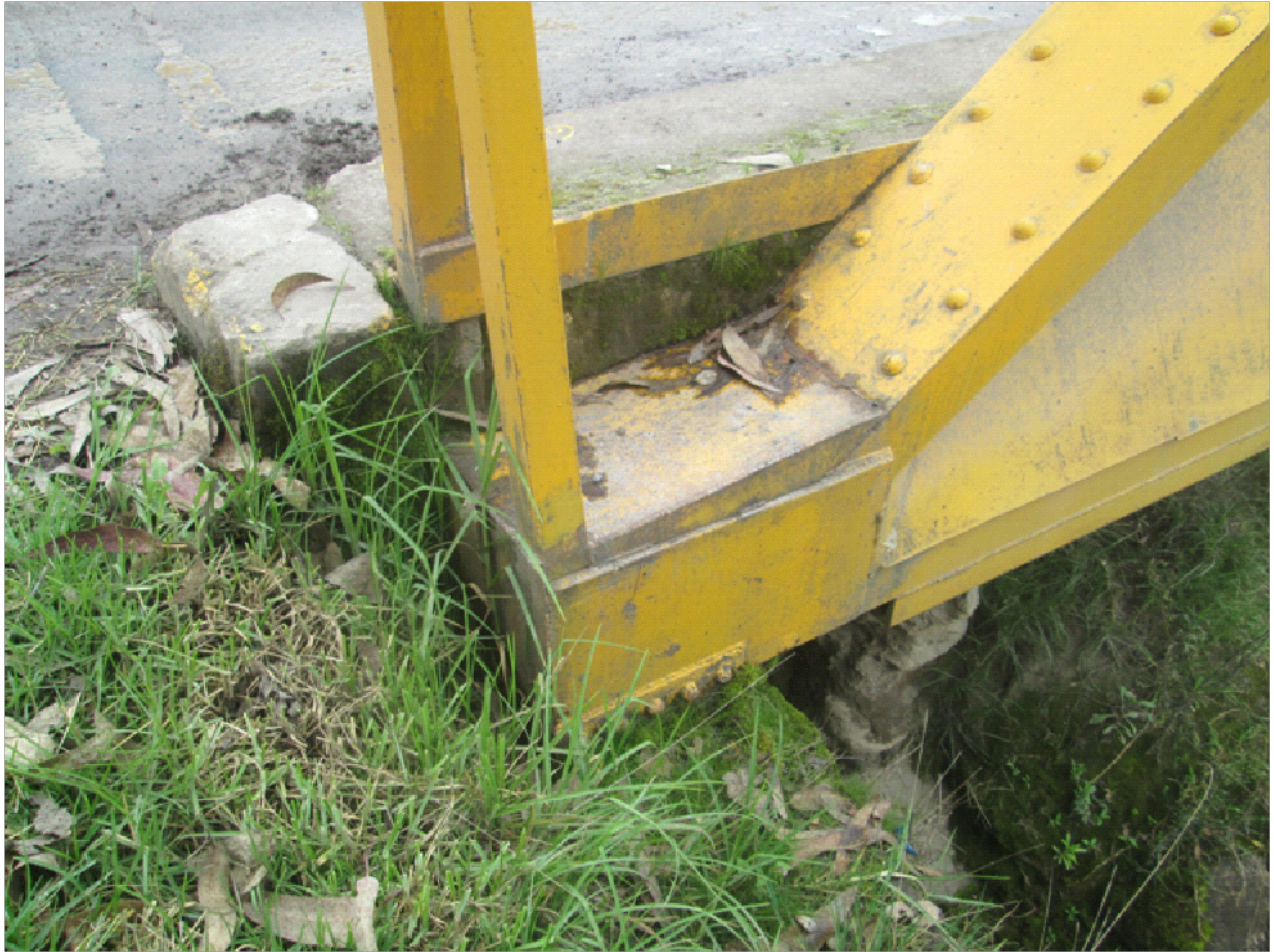
Componente.....: 9 Apoyos
Calif./Mantenim....: 2 / -
Daño/Observaciones.: Se observa corrosión.

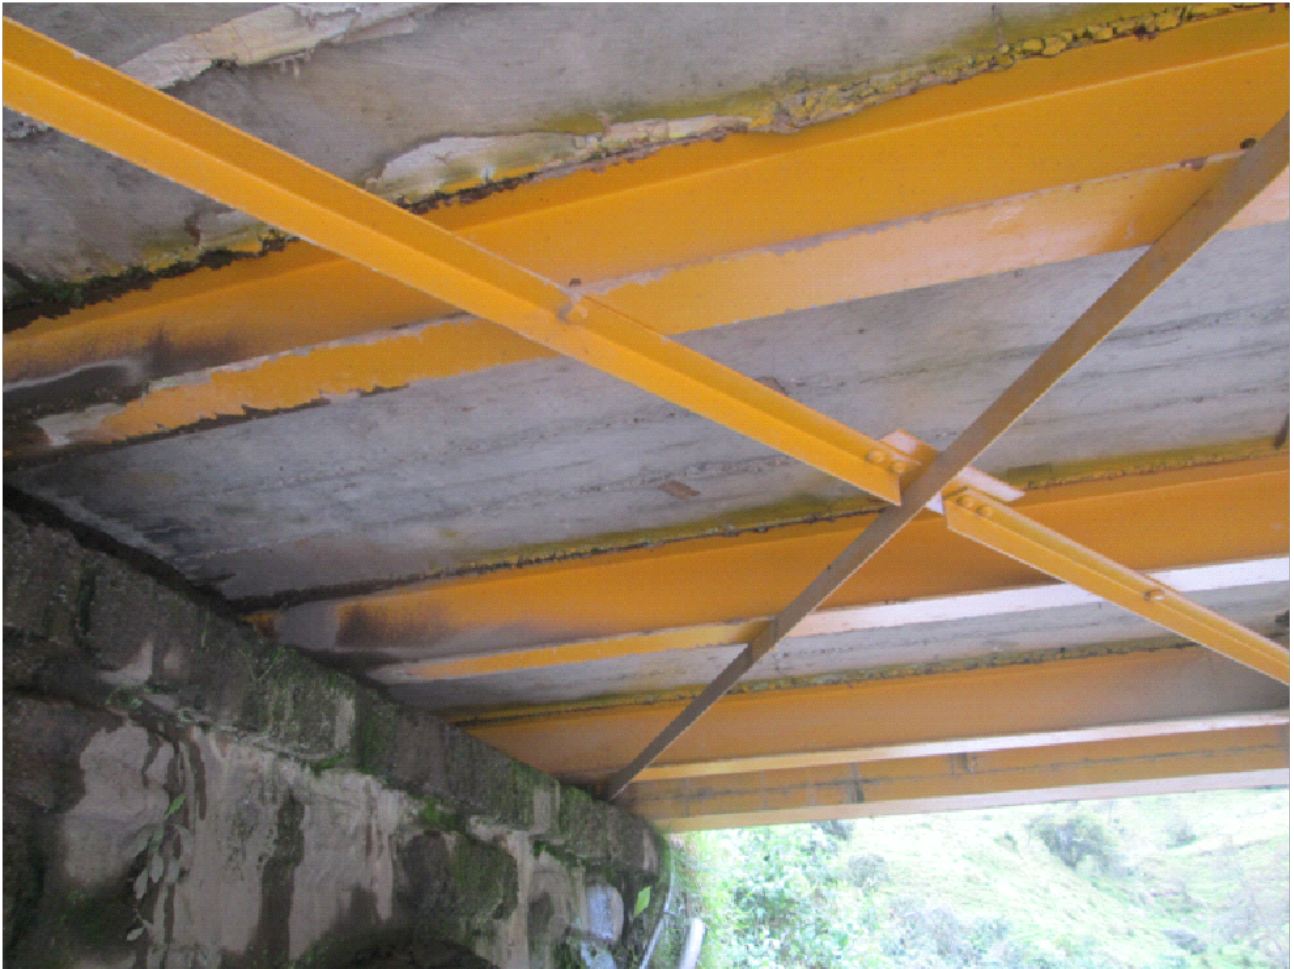
Componente.....: 10 Losa

| SDC/INV | | SiPuCol | | | Fecha | | | Hoja |
|---|---|---|---|---|---|---|---|---|
| 10 Losa - fisuras del orden de 0.15mm. | 2 | - | | | | | | 2 |

Calif./Mantenim.....: 2 / -

Daño/Observaciones.: fisuras del orden de 0.15mm.

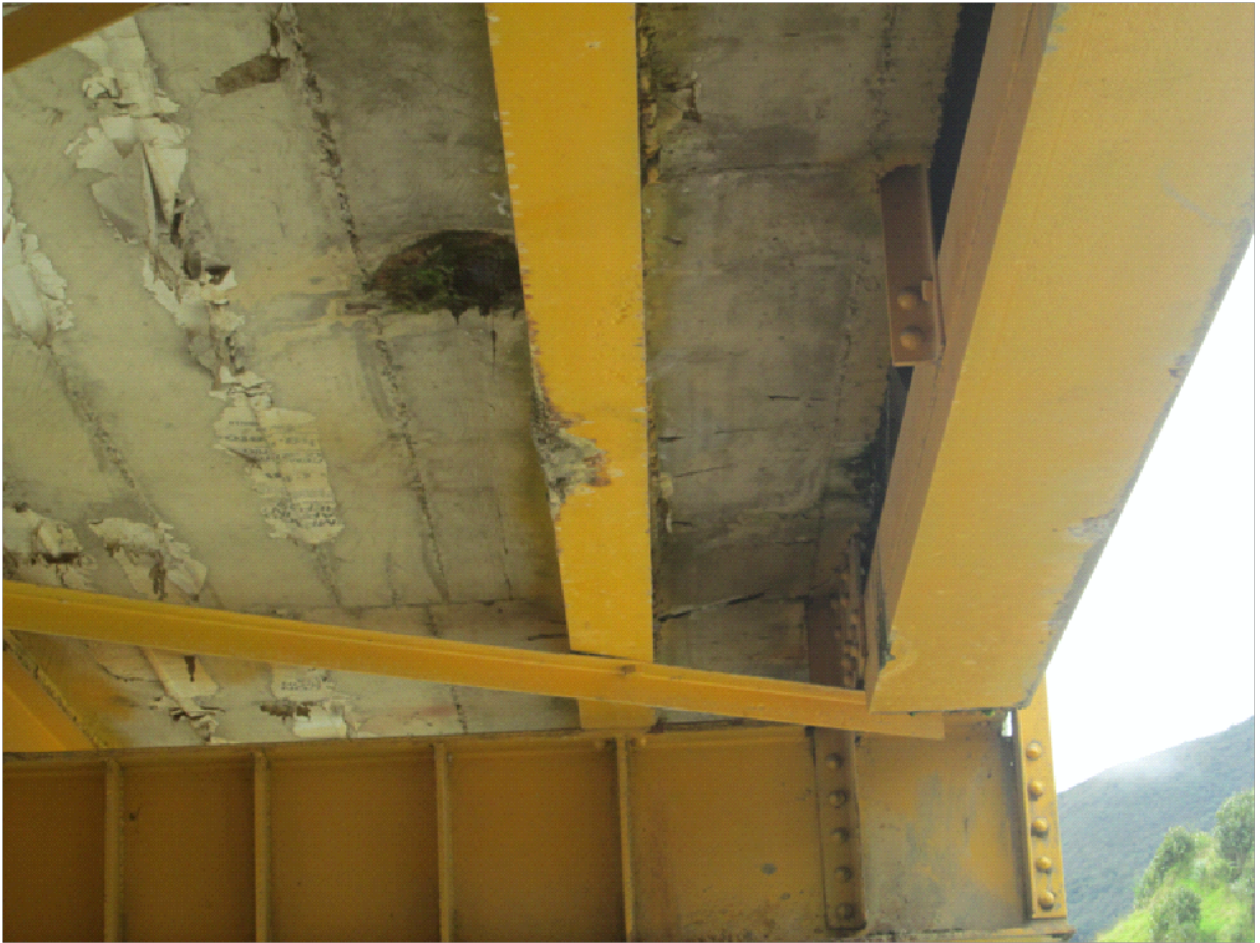
Componente.....: 10 Losa

Calif./Mantenim....: 2 / -

Daño/Observaciones.: fisuras del orden de 0.15mm.

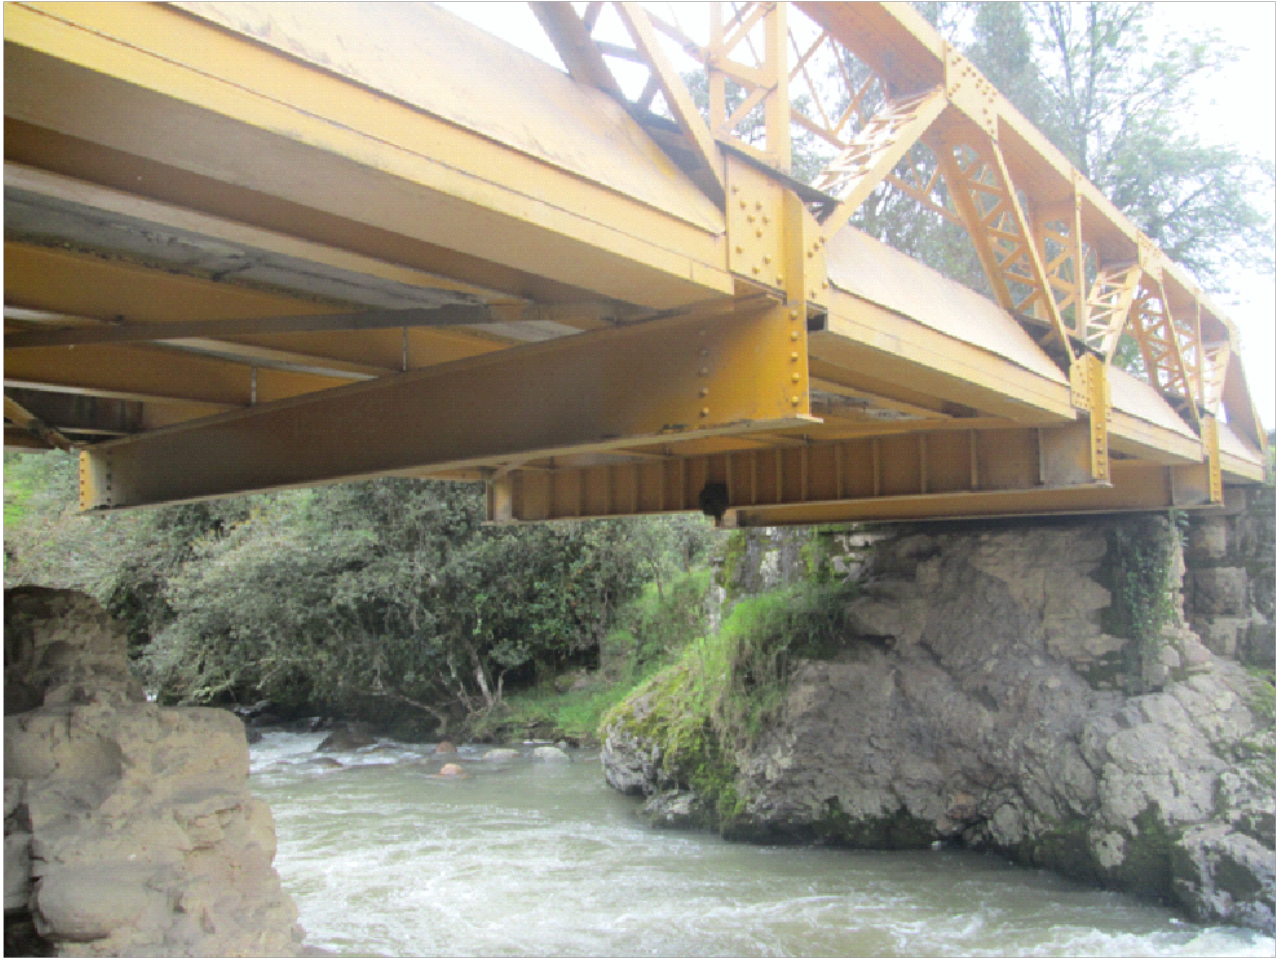
| SDC/INV | | SiPuCol | | | Fecha | | | Hoja |
|---|---|---|---|---|---|---|---|---|
| 11 Vigas/Largueros/Diafragmas - Corrosión de acero, Vigas flectadas. | 3 | - | | | | | | 7 |

Componente.....: 11 Vigas/Largueros/Diafragmas
 Calif./Mantenim....: 3 / -
 Daño/Observaciones.: Corrosión de acero, Vigas flectadas.

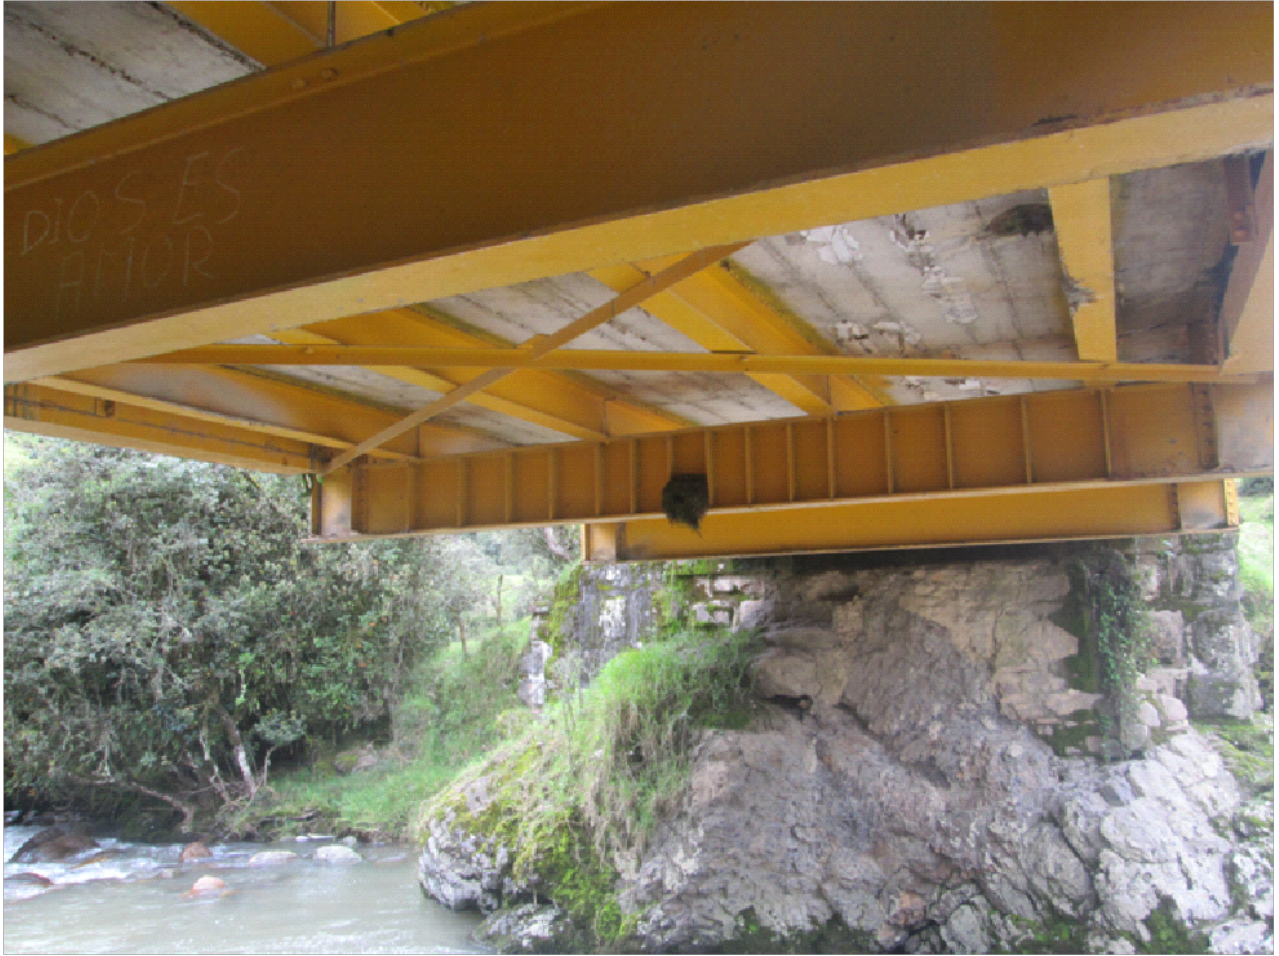
Componente.....: 11 Vigas/Largueros/Diafragmas
 Calif./Mantenim....: 3 / -
 Daño/Observaciones.: Corrosión de acero, Vigas flectadas.

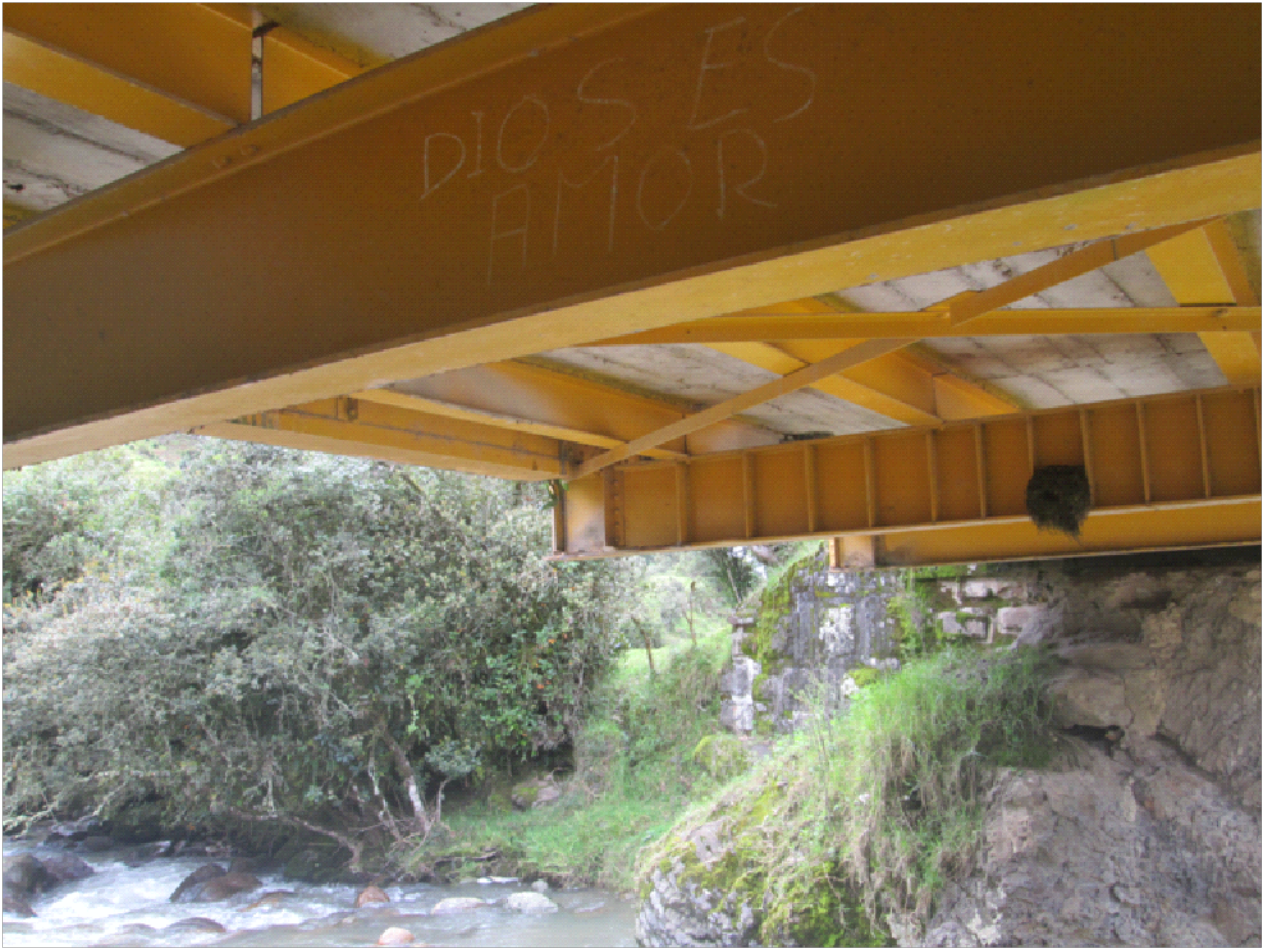
Componente.....: 11 Vigas/Largueros/Diafragmas
Calif./Mantenim.....: 3 / -
Daño/Observaciones.: Corrosión de acero, Vigas flectadas.

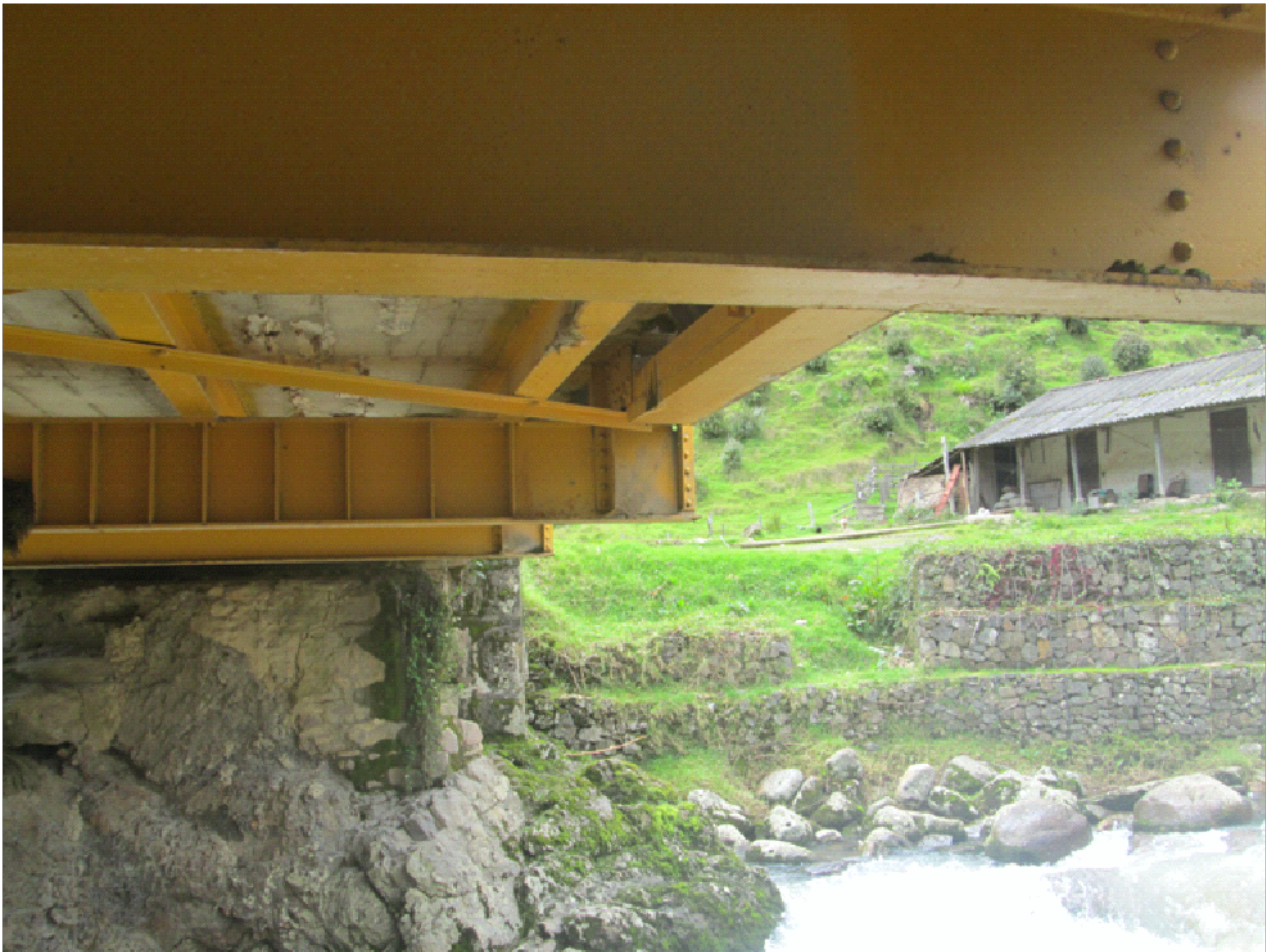
Componente.....: 11 Vigas/Largueros/Diafragmas
Calif./Mantenim.....: 3 / -
Daño/Observaciones.: Corrosión de acero, Vigas flectadas.
