| SDC/INV | SiPuCol | Fecha | Hoja |
|--|---|---|---|
| Informe de inspección principal | | 30/07/12 | 1 |
| 18-5505-001.00 La Samaria | | | |
| Regional.....: 18 Norte de Santander | | | |
| Ruta.....: Santafé de Bogotá - Puerto Santander | | | |

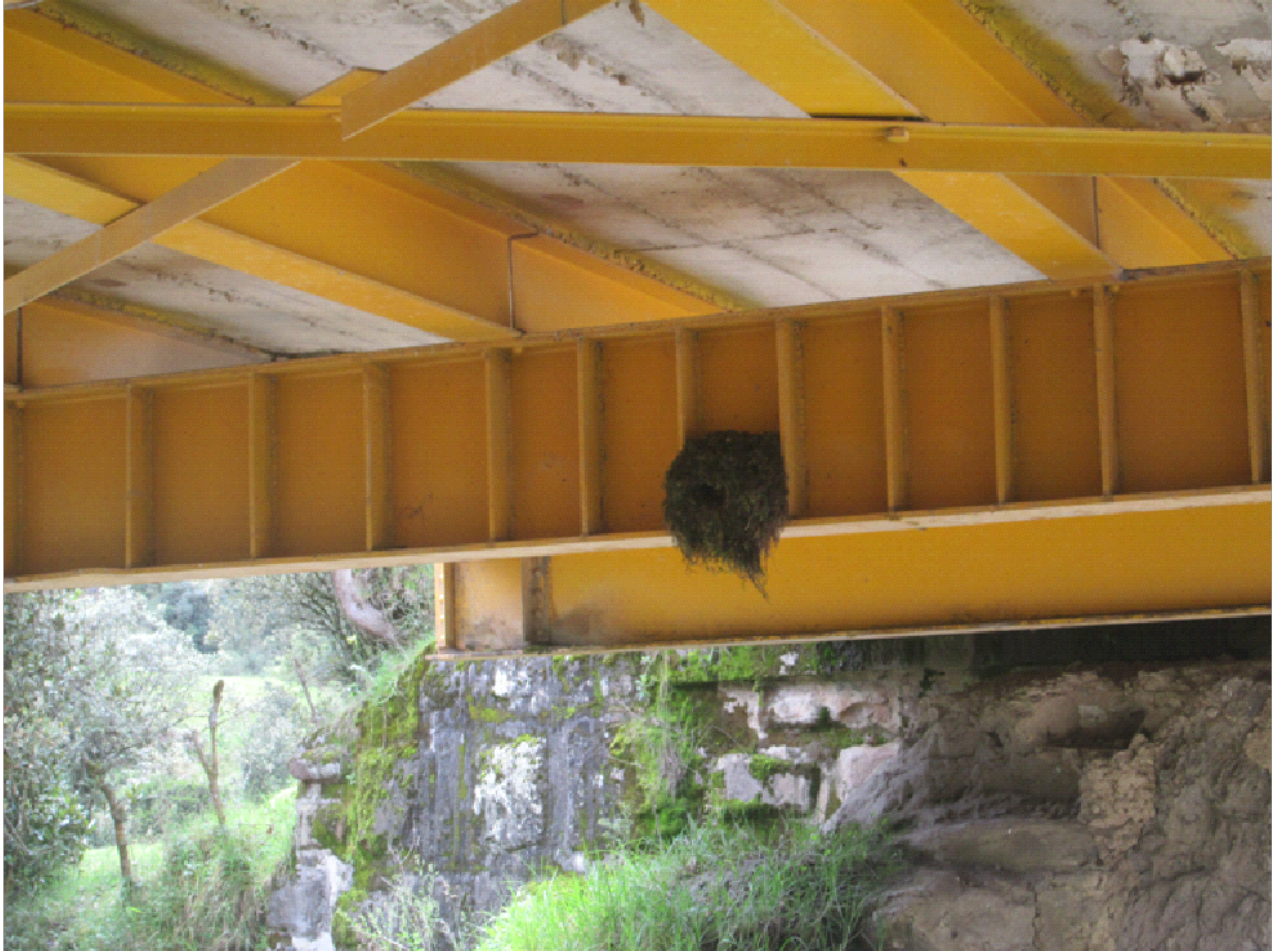
Componente.....: 11 Vigas/Largueros/Diafragmas
Calif./Mantenim....: 3 / -
Daño/Observaciones.: Corrosión de acero, Vigas flectadas.

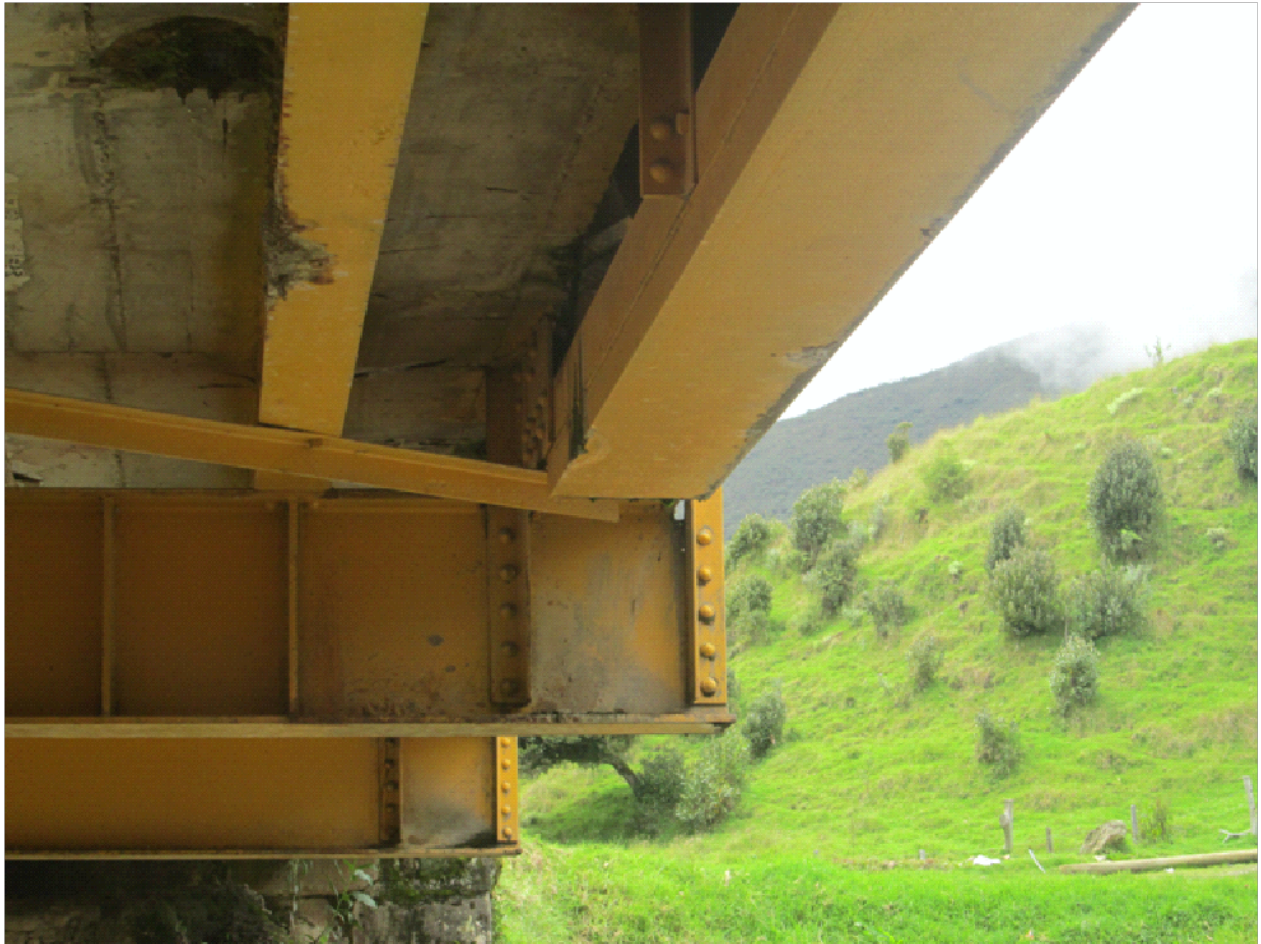
Componente.....: 11 Vigas/Largueros/Diafragmas
Calif./Mantenim.....: 3 / -
Daño/Observaciones.: Corrosión de acero, Vigas flectadas.

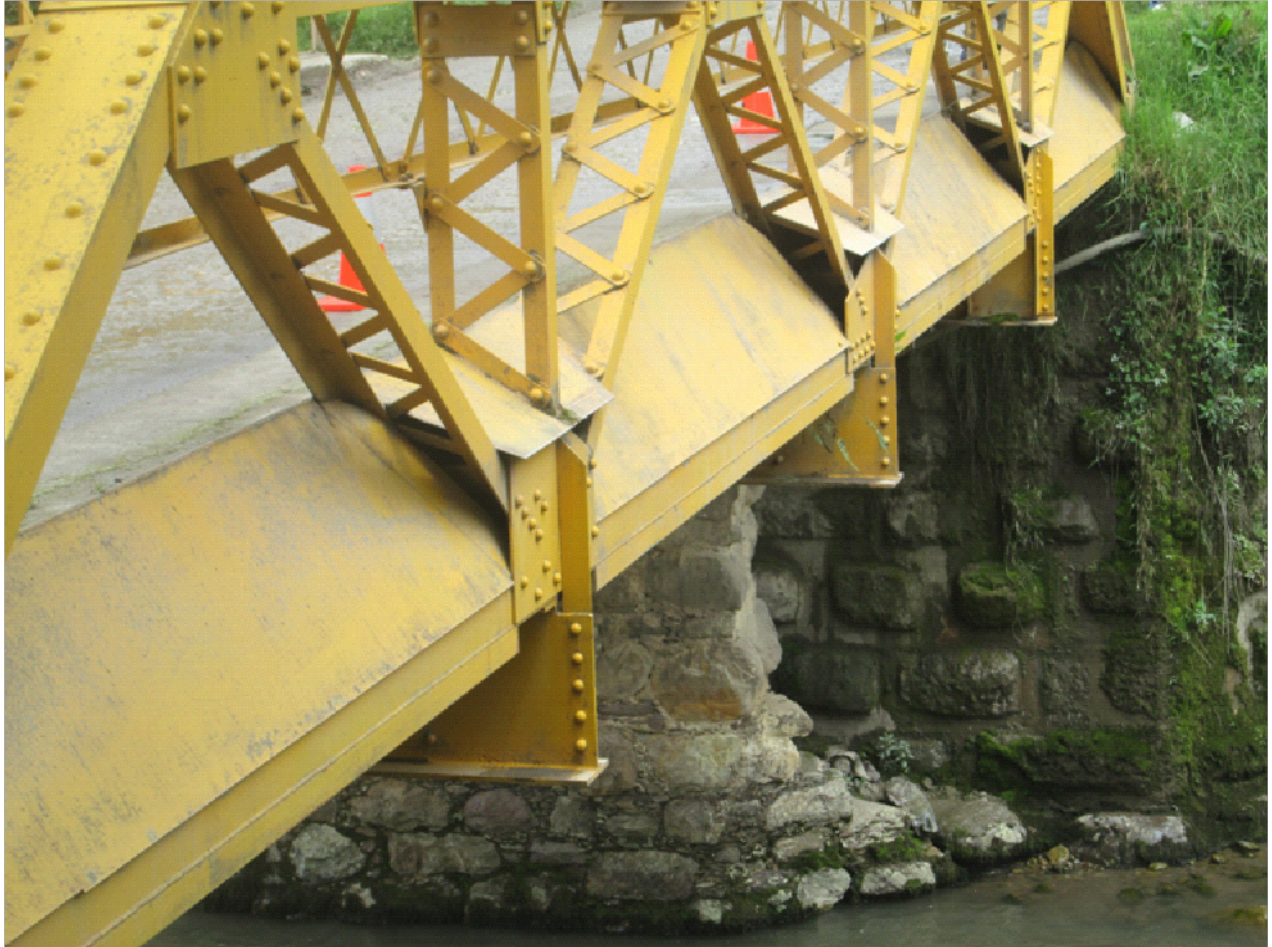
Componente.....: 11 Vigas/Largueros/Diafragmas
Calif./Mantenim.....: 3 / -
Daño/Observaciones.: Corrosión de acero, Vigas flectadas.

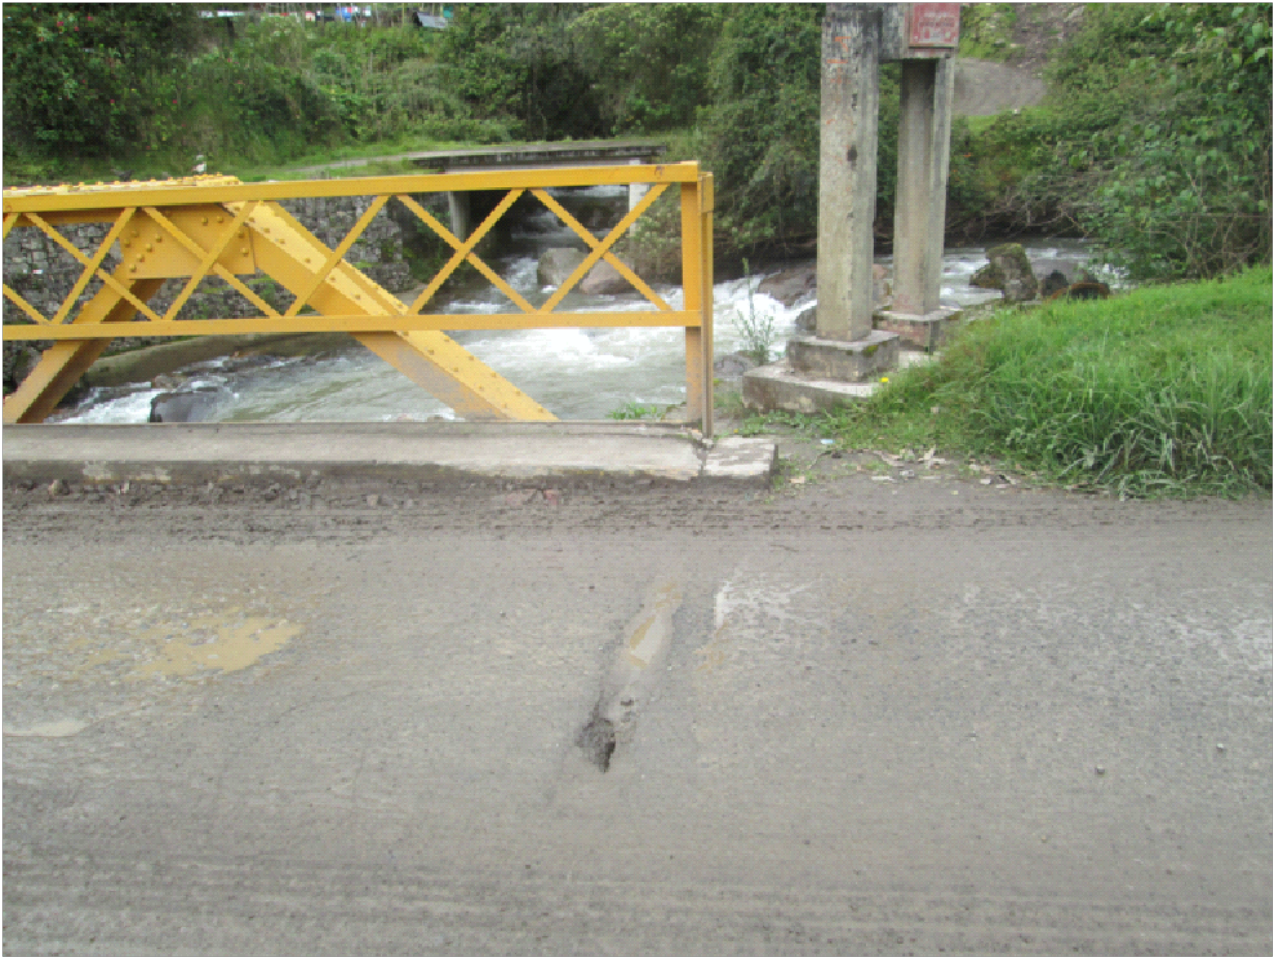
Componente.....: 14 Elementos de armadura

| SDC/INV | | SiPuCol | | | Fecha | | | Hoja |
|---|---|---|---|---|---|---|---|---|
| 14 Elementos de armadura - Corrosión y desgaste. | 2 | - | | | | | | 10 |

Calif./Mantenim....: 2 / -

Daño/Observaciones.: Corrosión y desgaste.

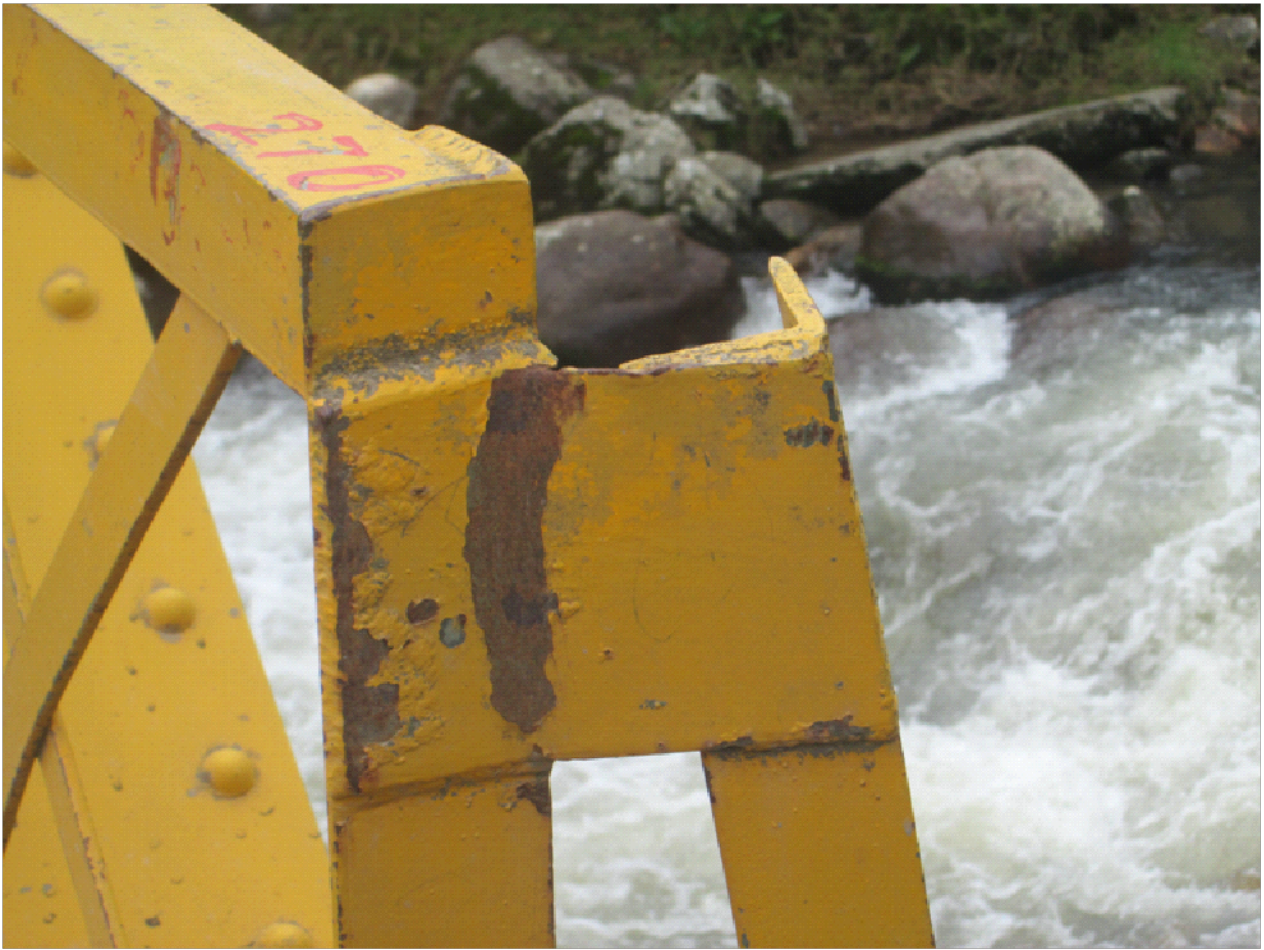
Componente.....: 14 Elementos de armadura

Calif./Mantenim....: 2 / -

Daño/Observaciones.: Corrosión y desgaste.

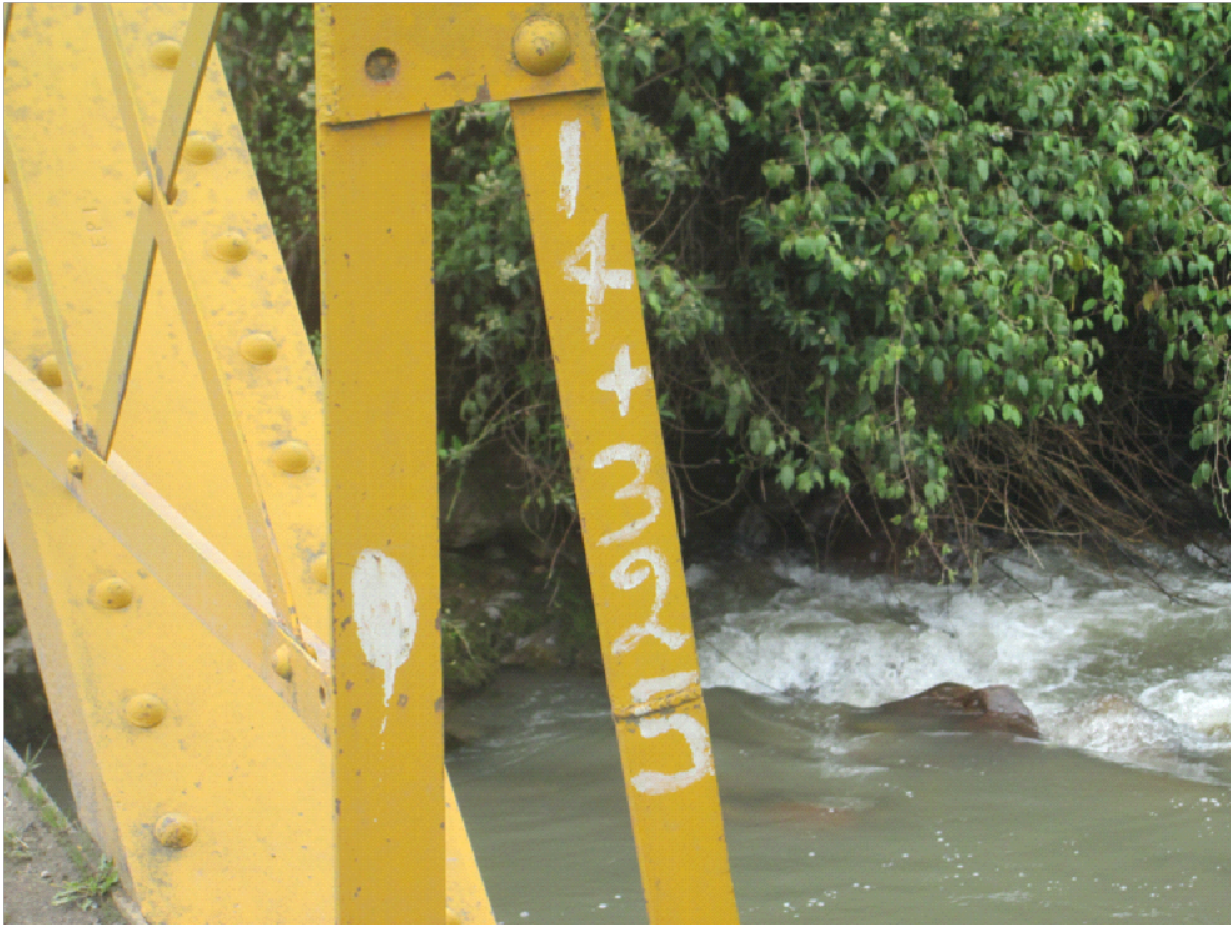
Componente.....: 14 Elementos de armadura

Calif./Mantenim....: 2 / -

Daño/Observaciones.: Corrosión y desgaste.

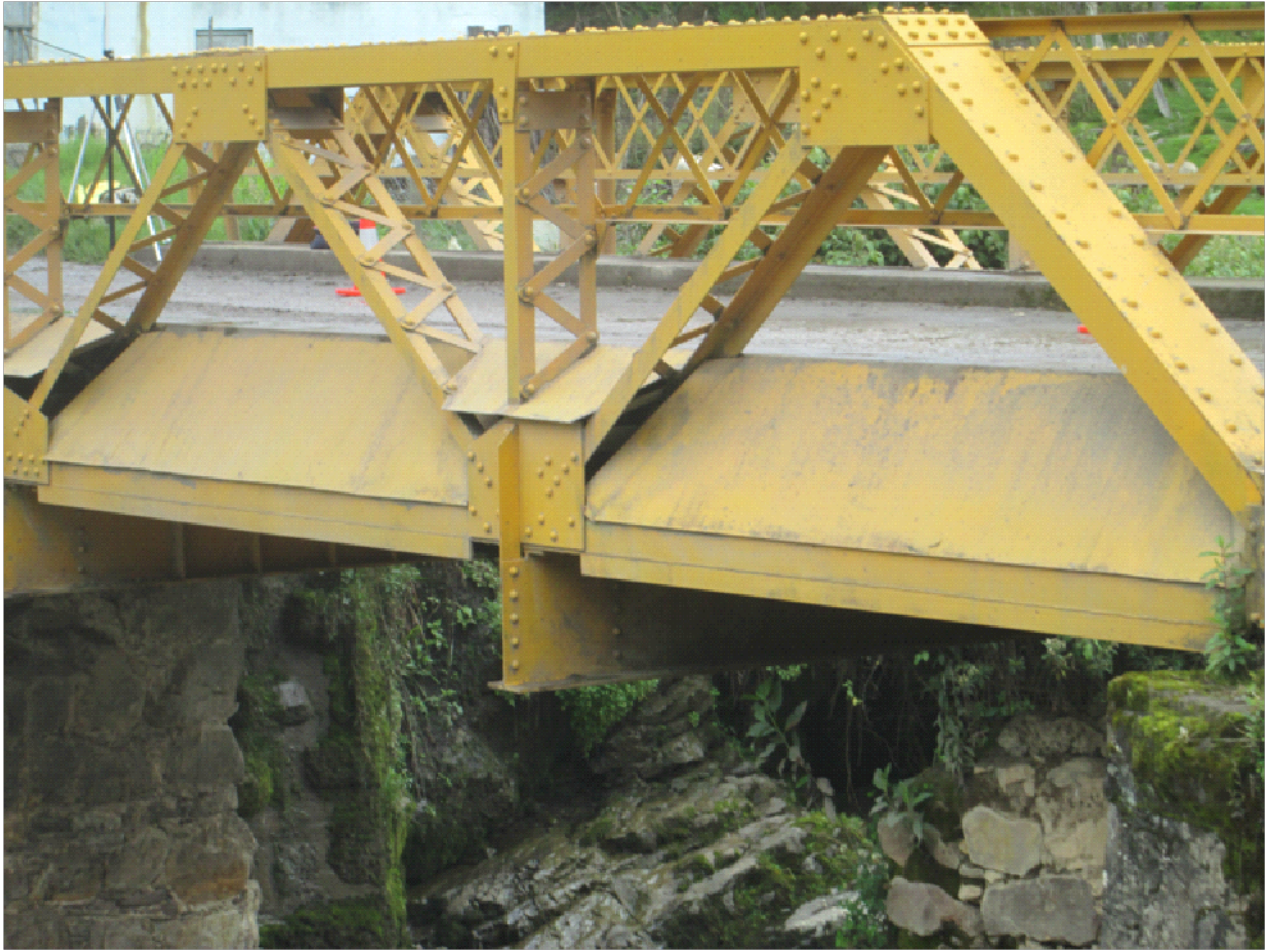
Componente.....: 14 Elementos de armadura

Calif./Mantenim....: 2 / -

Daño/Observaciones.: Corrosión y desgaste.

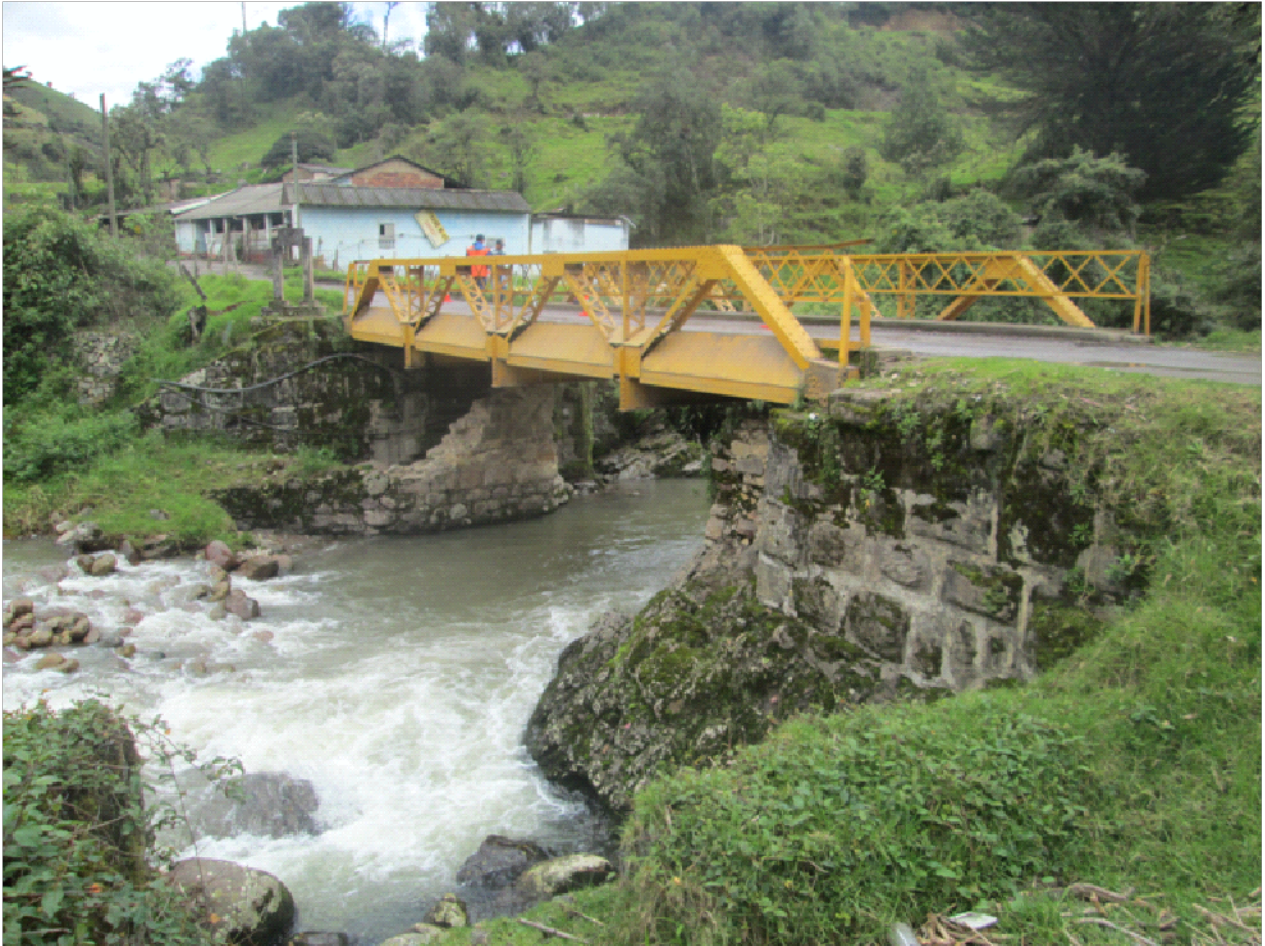
Componente.....: 14 Elementos de armadura

Calif./Mantenim....: 2 / -

Daño/Observaciones.: Corrosión y desgaste.

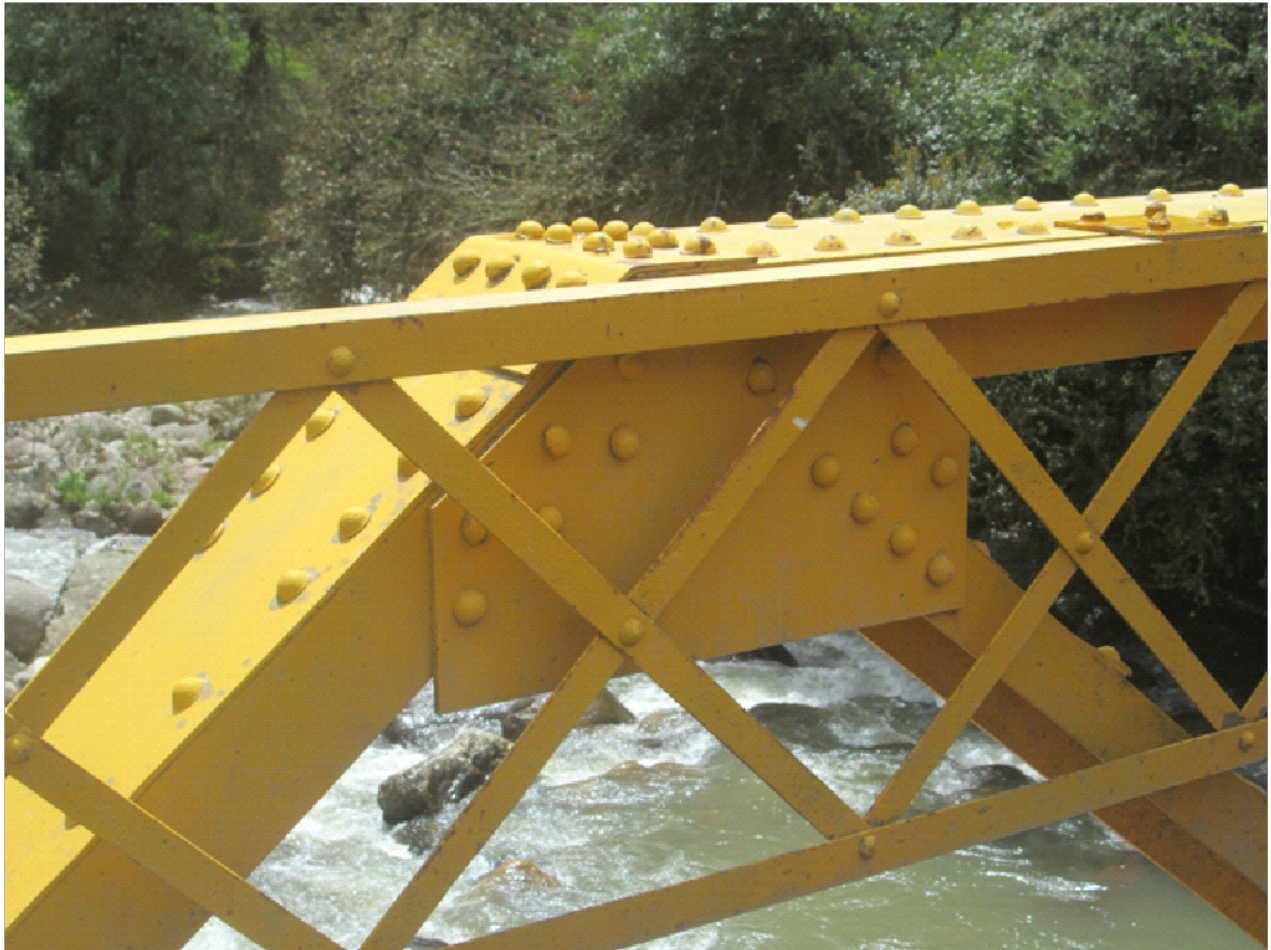
Componente.....: 14 Elementos de armadura

Calif./Mantenim....: 2 / -

Daño/Observaciones.: Corrosión y desgaste.

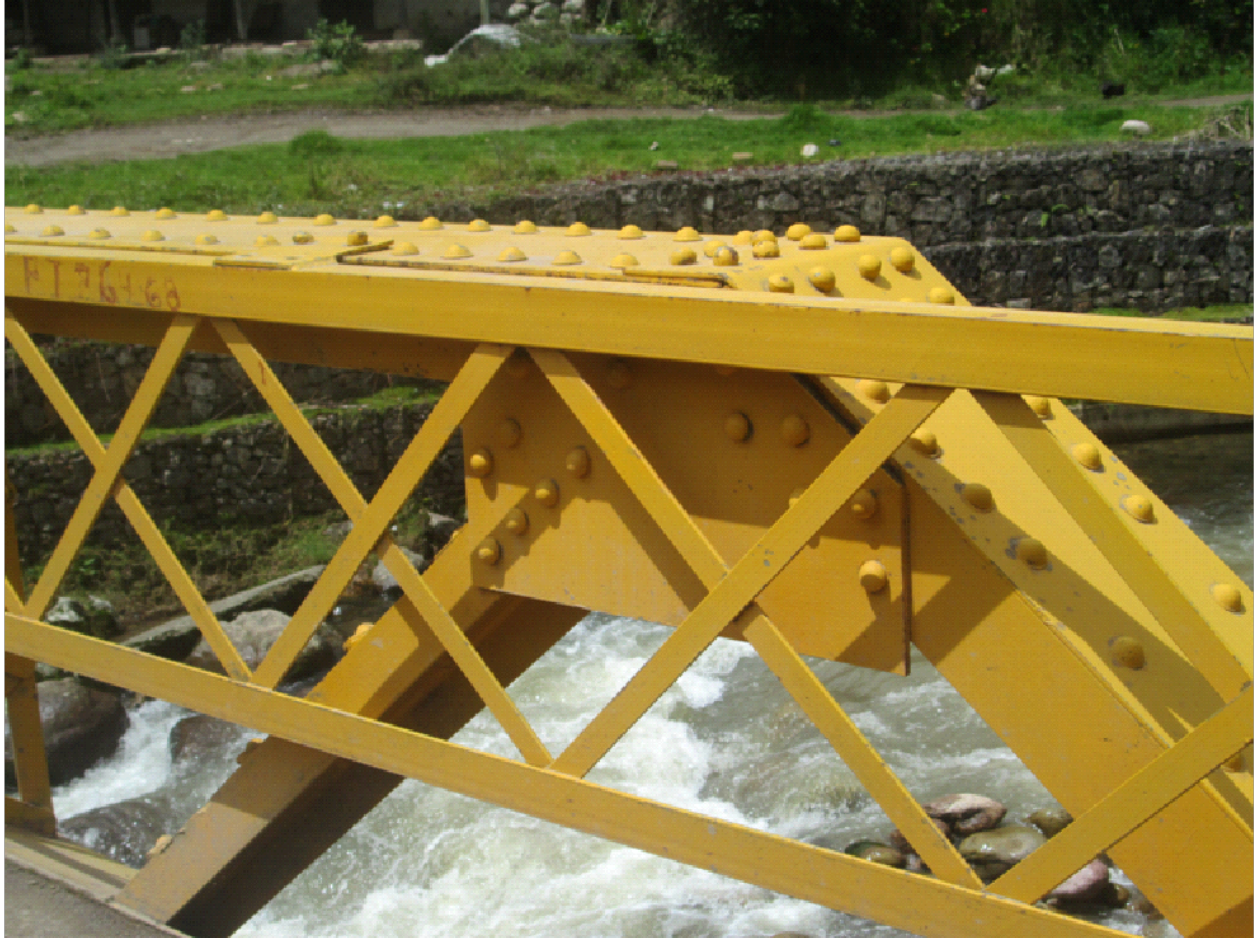
Componente.....: 14 Elementos de armadura

Calif./Mantenim....: 2 / -

Daño/Observaciones.: Corrosión y desgaste.

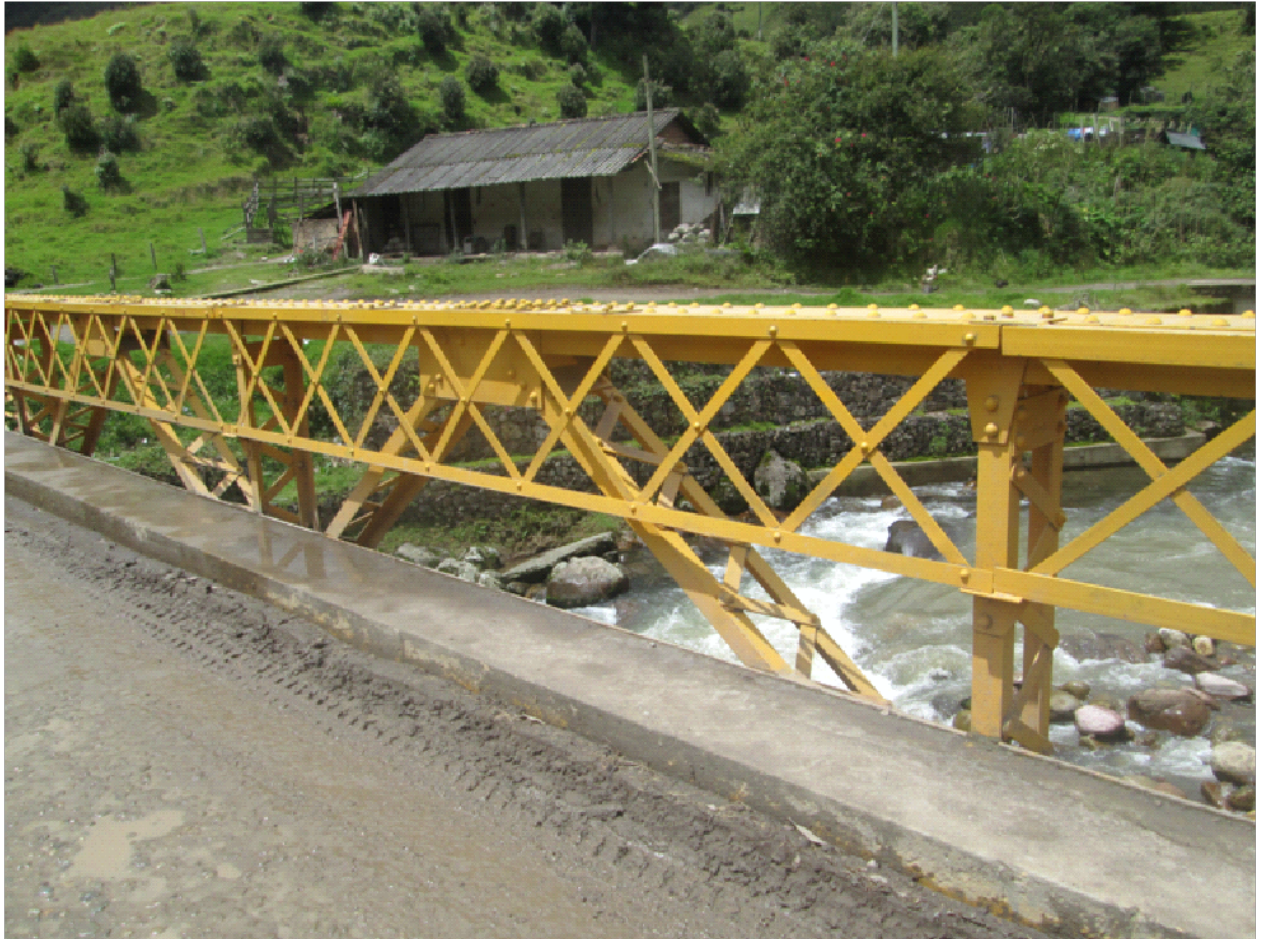
Componente.....: 14 Elementos de armadura

Calif./Mantenim.....: 2 / -

Daño/Observaciones.: Corrosión y desgaste.

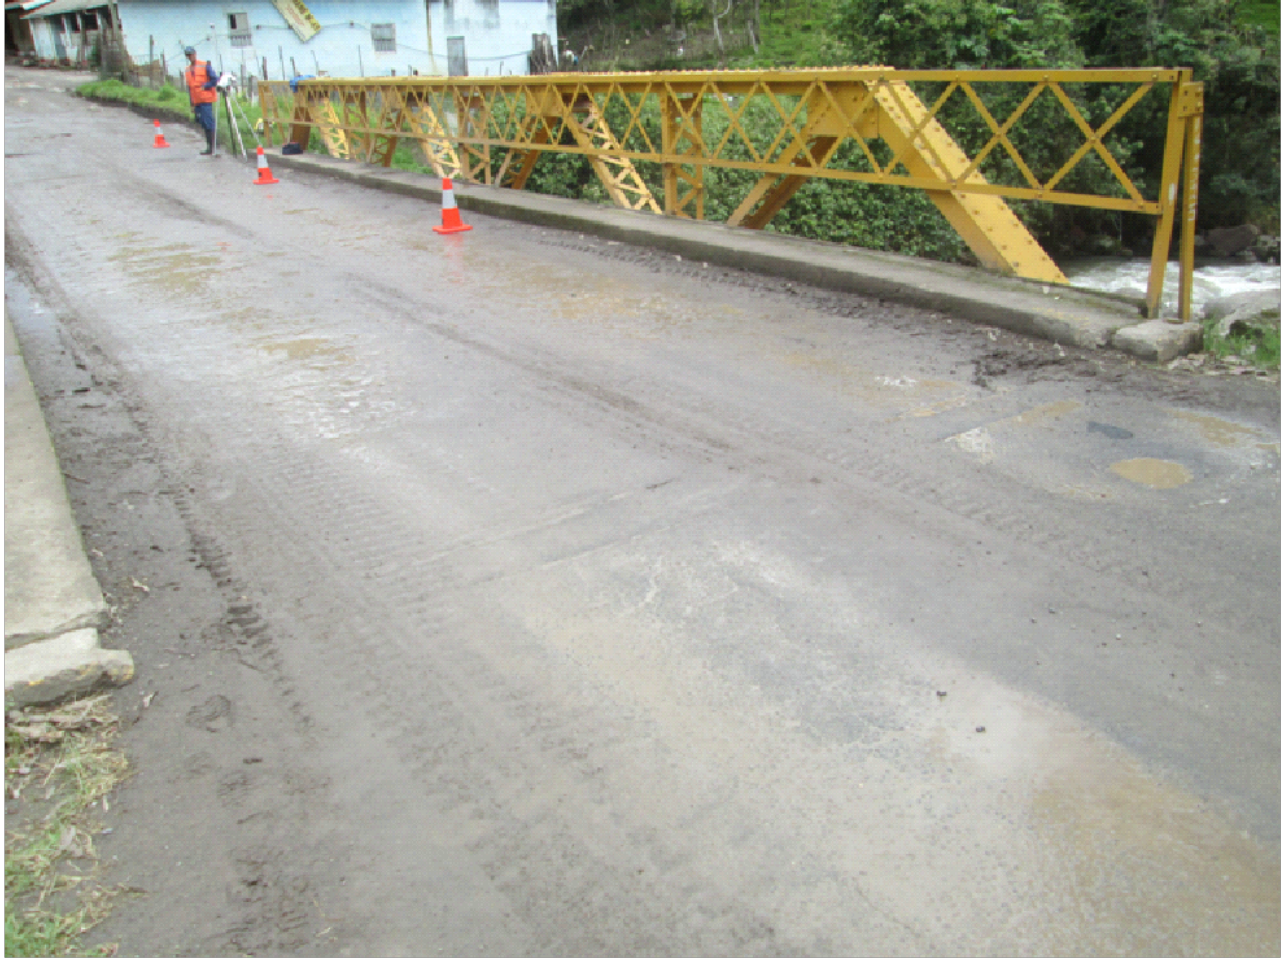
Componente.....: 14 Elementos de armadura

Calif./Mantenim.....: 2 / -

Daño/Observaciones.: Corrosión y desgaste.

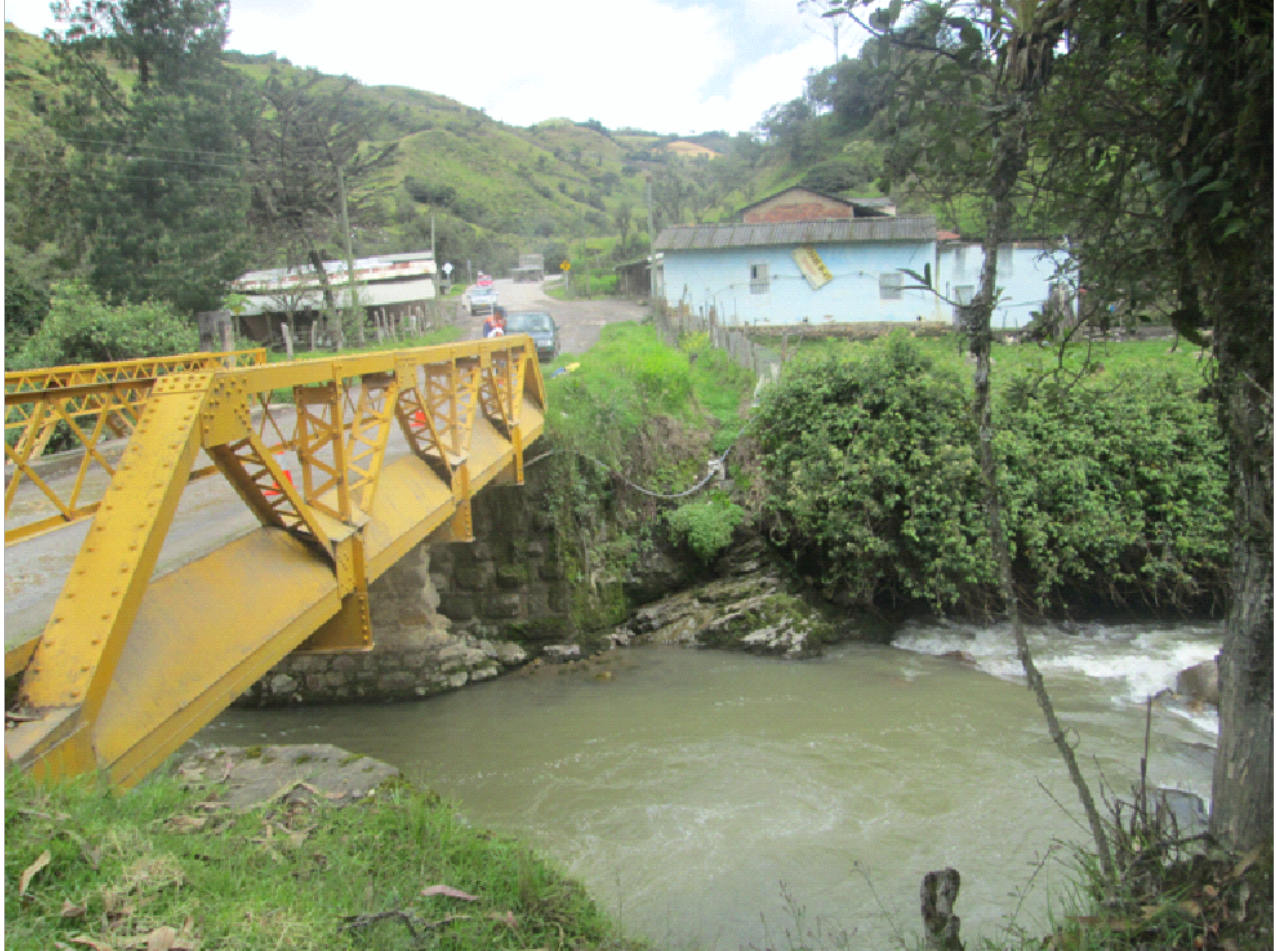
Componente.....: 14 Elementos de armadura

Calif./Mantenim....: 2 / -

Daño/Observaciones.: Corrosión y desgaste.

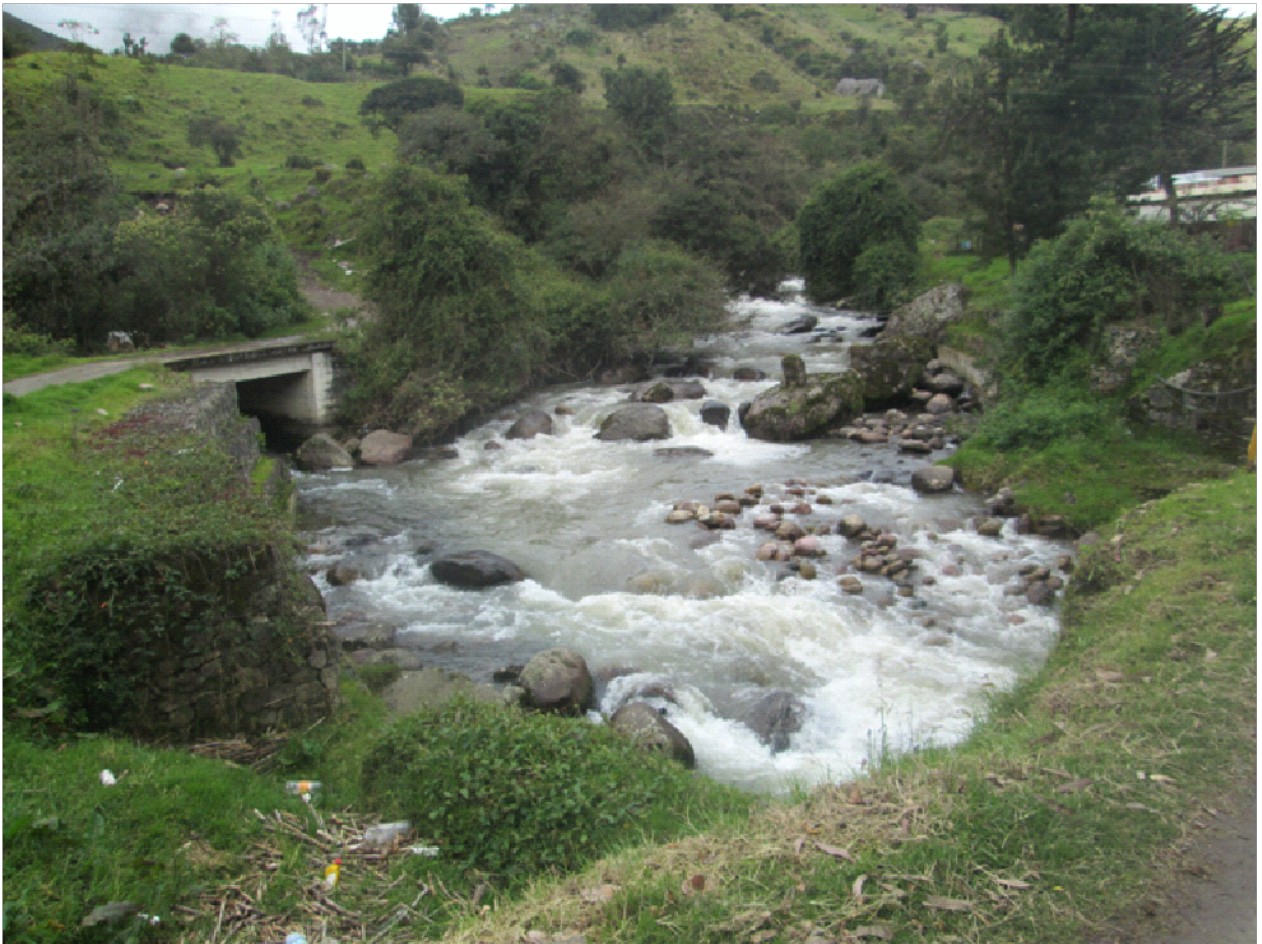
Componente.....: 15 Cauce

| Número de componente Trabajo - Descripción del daño Tipo de daño | Cal ifi | Man ten | Ins Esp | Obras de reparación | | | | Fo tos |
|---|---|---|---|---|---|---|---|---|
| 15 Cauce - Gaviones en la curva donde se presentaba erosión. | 2 | - | | | | | | 7 |

Calif./Mantenim.....: 2 / -

Daño/Observaciones.: Gaviones en la curva donde se presentaba erosión.

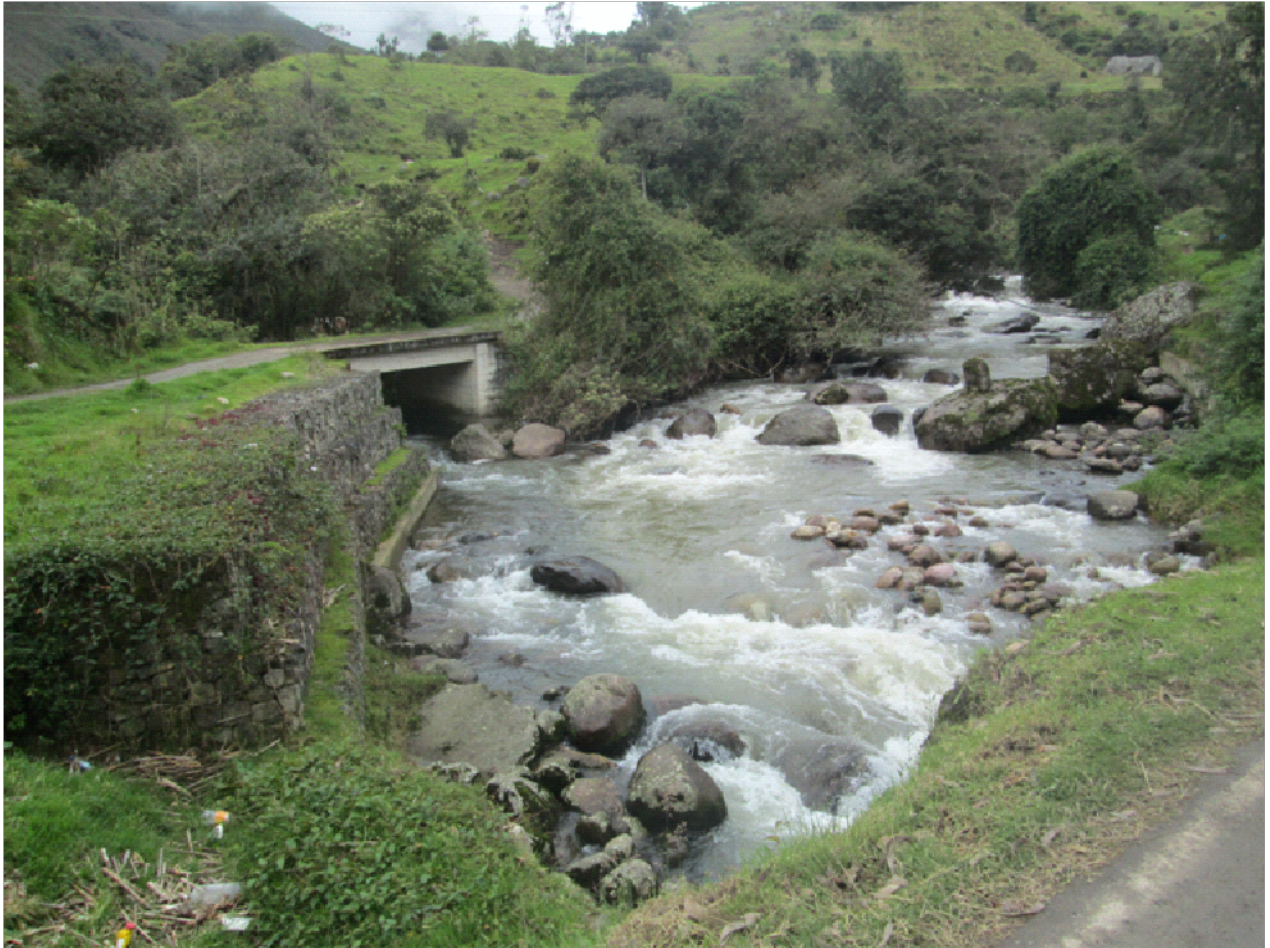
Componente.....: 15 Cauce

Calif./Mantenim....: 2 / -

Daño/Observaciones.: Gaviones en la curva donde se presentaba erosión.

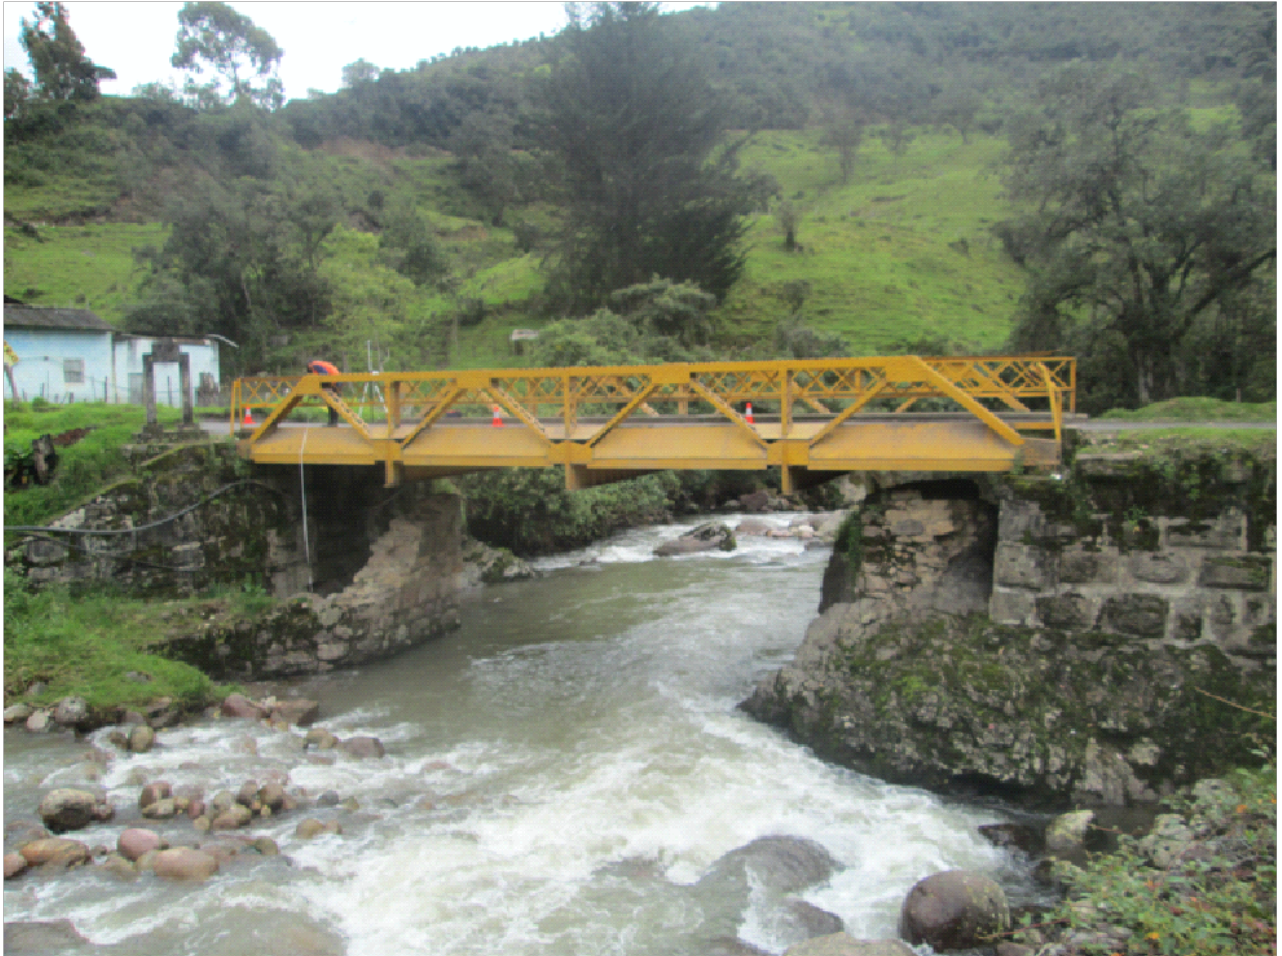
Componente.....: 15 Cauce

Calif./Mantenim....: 2 / -

Daño/Observaciones.: Gaviones en la curva donde se presentaba erosión.

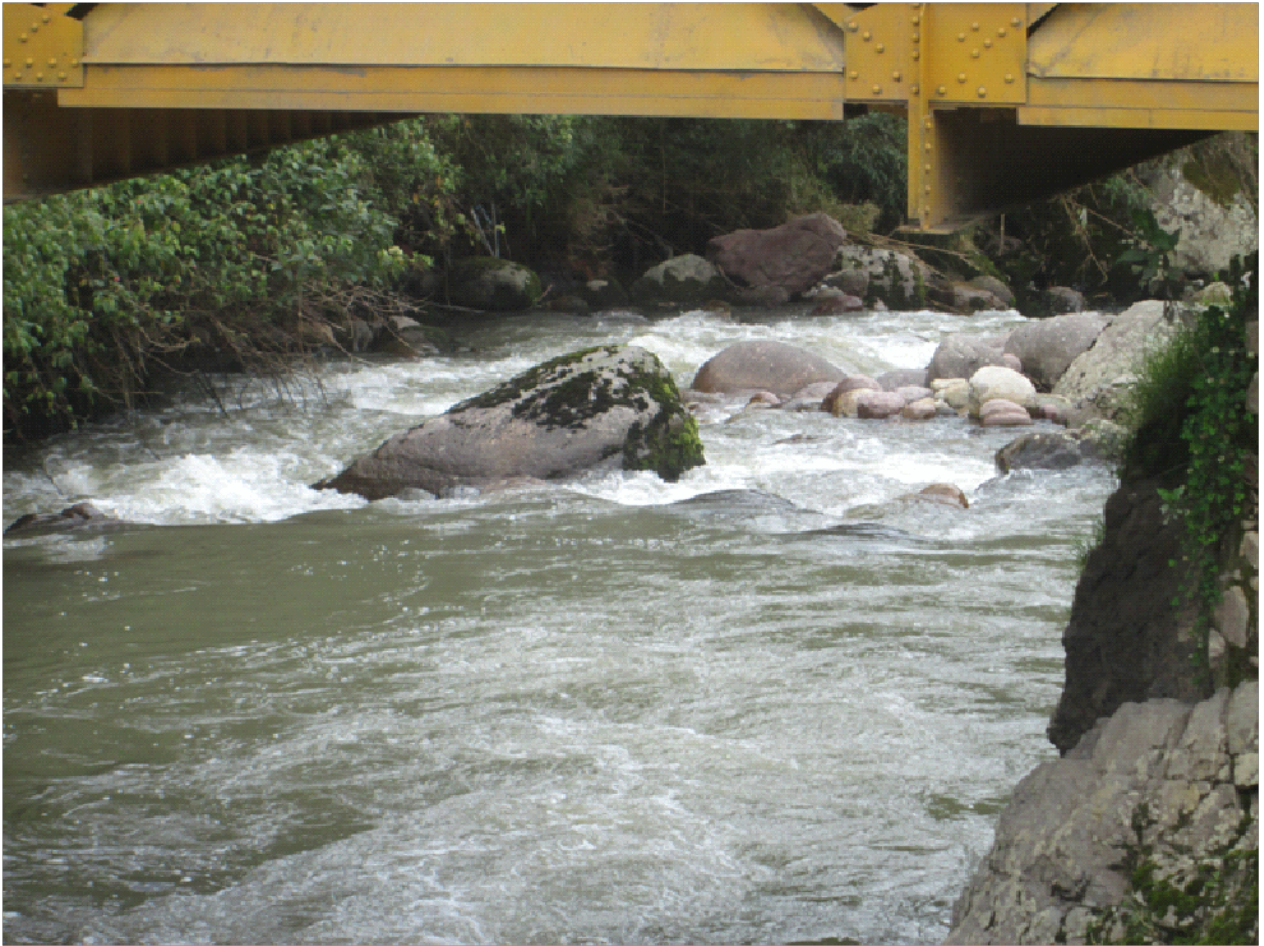
Componente.....: 15 Cauce

Calif./Mantenim.....: 2 / -

Daño/Observaciones.: Gaviones en la curva donde se presentaba erosión.

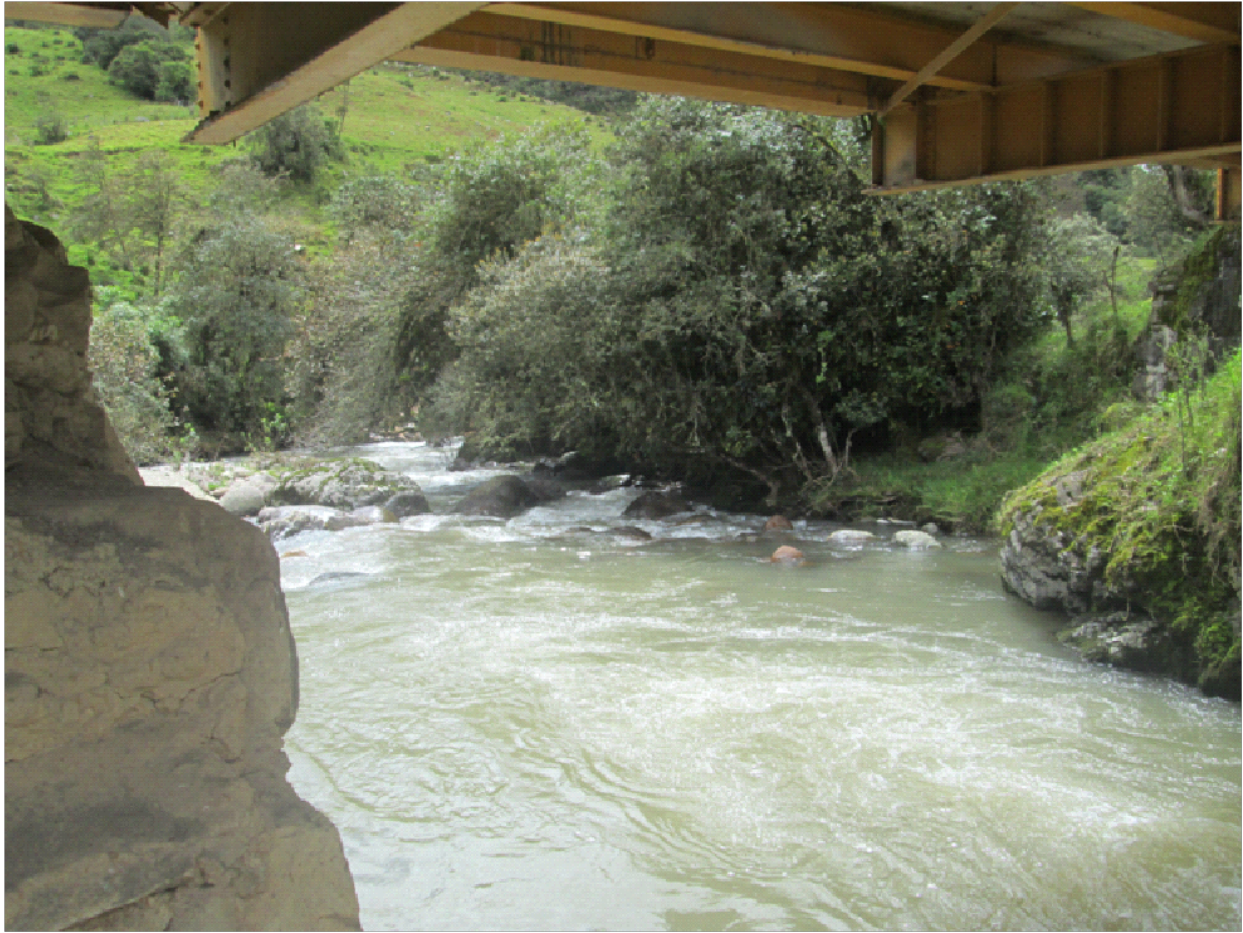
Componente.....: 15 Cauce

Calif./Mantenim....: 2 / -

Daño/Observaciones.: Gaviones en la curva donde se presentaba erosión.
